## 陸、各單位會勘建議：

#### 柒、會勘結論：

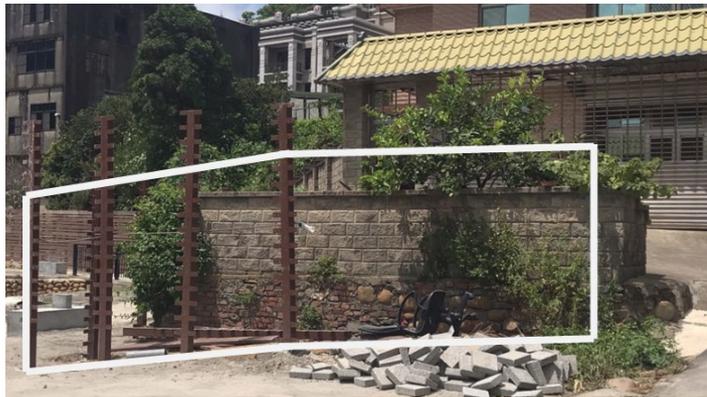
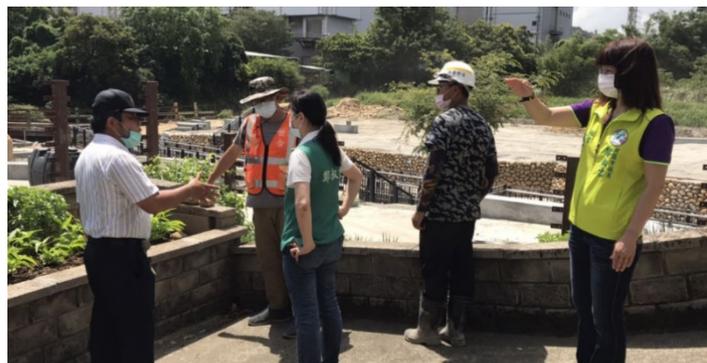
- 一、鄭淑芳議員及當地梅新里長、里民建議公園內木格柵高度太高，影響民眾住宅視線，甚至影響風水考量，民宅前光線部分遮擋，請主辦單位考量施工時予以調降。
- 二、梅新里長建議三合院往橋台方向左側土堆，建議改為乾砌石矮牆設計使用，且使用乾砌石矮橋樹木損傷較少。
- 三、梅新里長及當地里民建議，工區內原契約為馬賽克磁磚及抵石子材料，建議全數改為抵石子材料，係因座椅轉角處使用虎頭鉗剪過之安全馬賽克過於尖銳，影響安全。
- 四、梅新里長及當地里民建議，鋼構橋台右岸除有噴花地坪緩坡(無障礙坡道)外，希望亦可增加樓梯，讓用路人行走間有踏步的感覺。
- 五、上述經設計單位及監造單位說明如下：

(一)公園內木格柵高度太高係因原設計為遮蔽民宅外牆之屏障，後續亦可作為公告欄或是美化格柵使用，既經議員及里長會勘，部分減作亦不影響設計原意。

一、依據 110 年 7 月 21 日本局、施工團隊、議員及當地里長會勘結論，公園內木格柵高度前後順接，民宅圍牆前方木格柵高度部分調降，請承攬廠商依現況調整(如下圖)。
