桃園市大漢溪上游埔頂排水水環境改善計畫工程 工程生態檢核表

M-02 維護管理階段 工程生態評析

M-01 維管階段現場勘查紀錄表

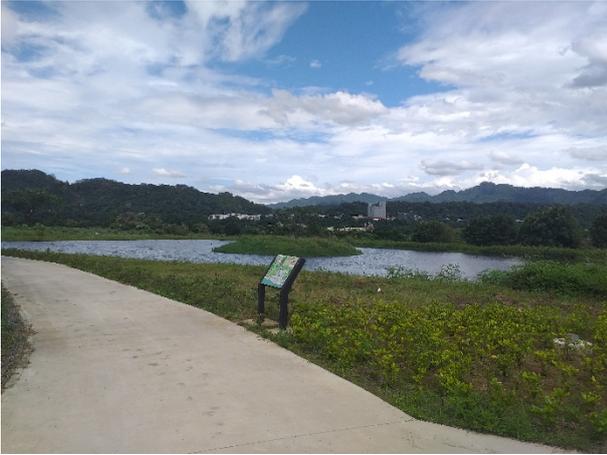
113.06.11/工區西南端人工濕地		113.06.11/草地及新植植栽

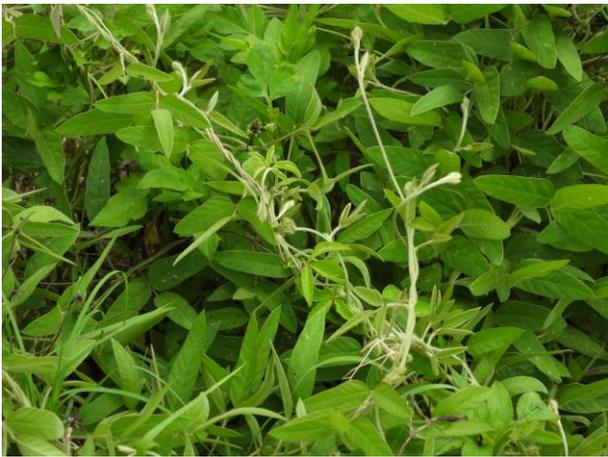
114.05.06/臺灣大豆

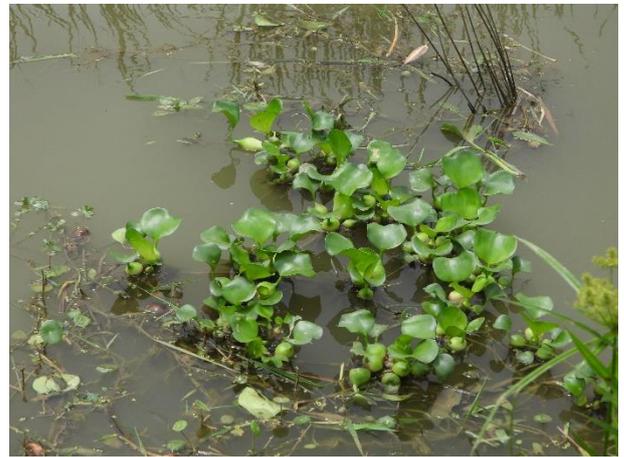
114.05.06/埤塘濕地有零星布袋蓮(入侵種)群落

1. 目前各區濕地植被狀況皆良好，偶見零星布袋蓮群落，因布袋蓮屬強勢外來種，繁殖力高、且會布滿湖面、影響水質、甚至間接造成陸化，故建議定期巡視清除，廢料不得堆置在場區內，以免溢回池內。
2. 臺灣大豆族群目前在草澤濕地區周邊草叢有穩定族群，林澤濕地區周邊草叢亦有零星族群，建議於果期保種，以利持續進行植生復育，建議對於草叢區的維護管理以低度干擾為原則，如降低除草頻率、單次面積等，以保護該物種需要的棲地(約1m高以下的高草叢)。
3. 濕地濱水皆有挺水植物等草叢棲地，為花嘴鴨、紅冠水雞等涉禽棲身躲藏之棲地類型，建議維護管理以低度干擾為原則，維持該棲地類型。

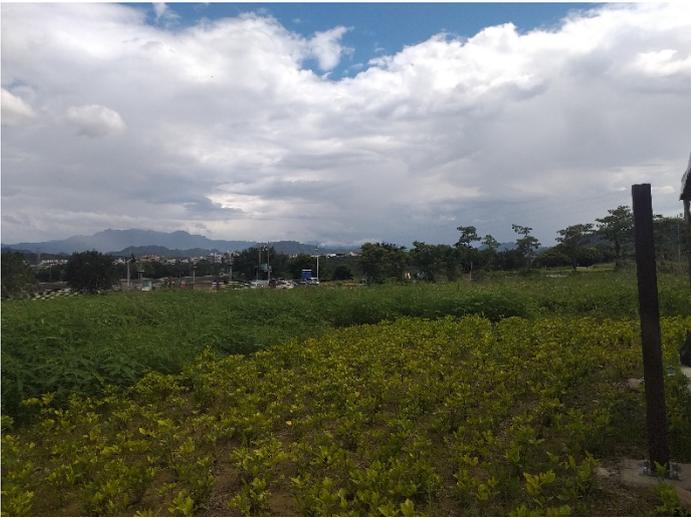
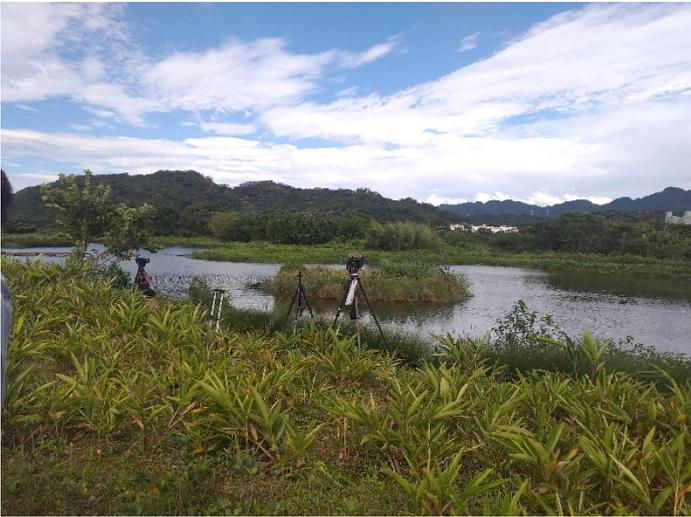
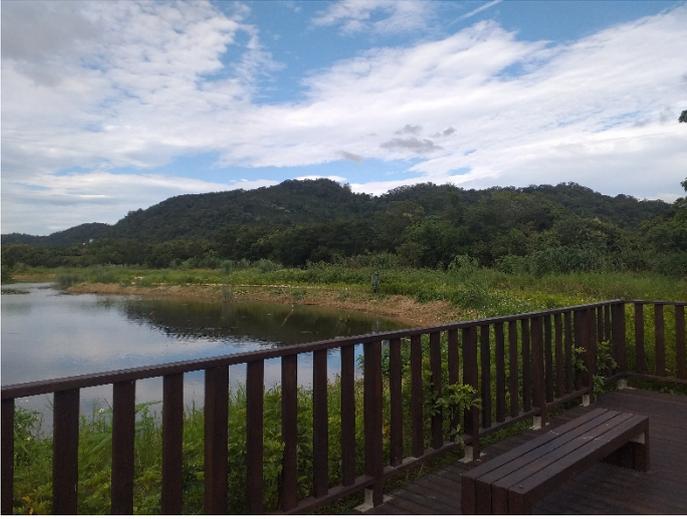
1. 現地植被與新植植栽生長情況良好，濕地草澤可觀察到小鷺鷥利用池中島及池畔植物來築巢育幼，整體棲地發展狀態佳。

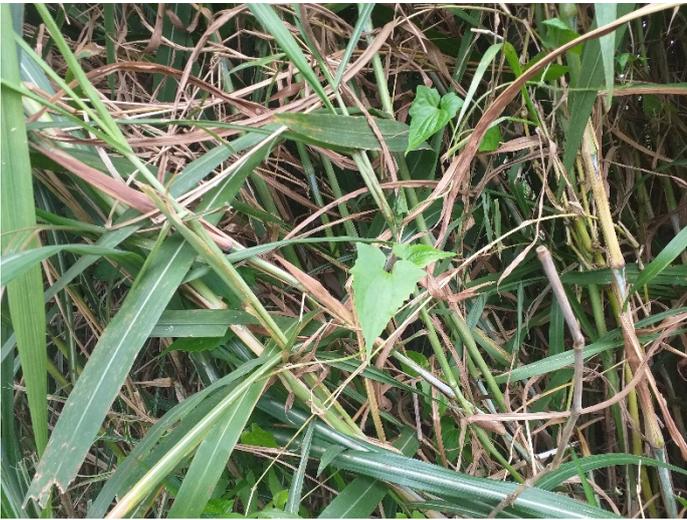
2. 瑞興濕地鄰近區域的草生地，多處可見小花蔓澤蘭生長，未來濕地之維護管理除了水域要注意外來種入侵(如：布袋蓮、大萍)，亦須注意陸域小花蔓澤蘭的擴散情形，於每年的花期前(9~10月)執行拔蔓工作，避免保全區域的樹木被覆蓋而死亡。

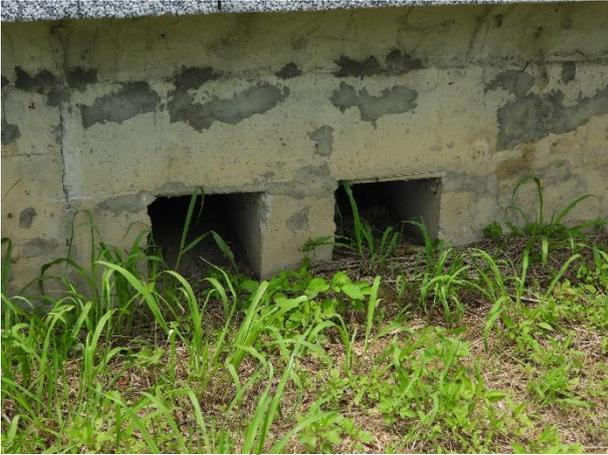
<p>動物通道-1</p>

1. 動物通道狀態良好，原洞口高度落差狀況皆有參照先前提供之建議進行改善，係以土石進行修整。

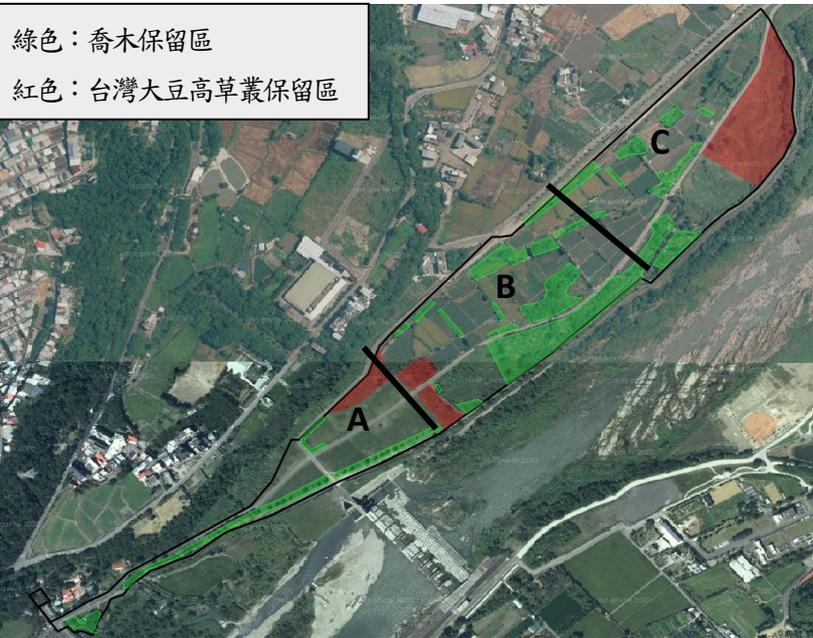
3. 生態棲地環境評估				
<div style="display: flex; align-items: flex-start;"> <div style="border: 1px solid black; padding: 5px; margin-right: 10px;"> <p>綠色：喬木保留區</p> <p>紅色：台灣大豆高草叢保留區</p> </div>

</div> <p>B 區以及 C 區開始於預定施地位置整地下挖，現場保全樹木先使用土堆與施工範圍隔開，建議之後使用警示帶插桿或是三角錐連接警示桿方式劃出保護範圍，並請施工單位勿對喬木下灌木及草叢除草或噴灑除草劑，機具於旁施作時請注意迴旋半徑誤損傷枝幹。預定整地及下挖水池位置，多為廢棄一段時間的農田，為生物棲息活動區域，在預定開挖地點應先行擾動草地，讓現地鳥類、爬蟲類以及小型哺乳類能有時間移動到保留樹木區域。觀察到大白鷺與小白鷺於 A 區草地活動，現勘確認施工車輛確實利用既有道路，並請施工人員注意路面情形並維持車速 30 公里以下避免發生路殺。</p>

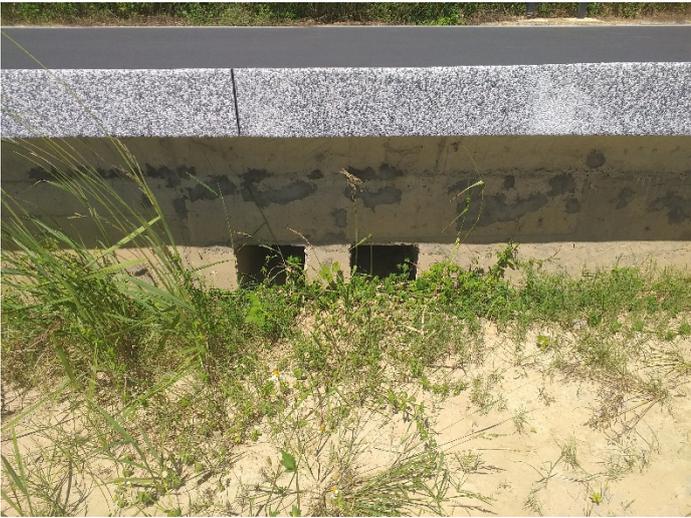
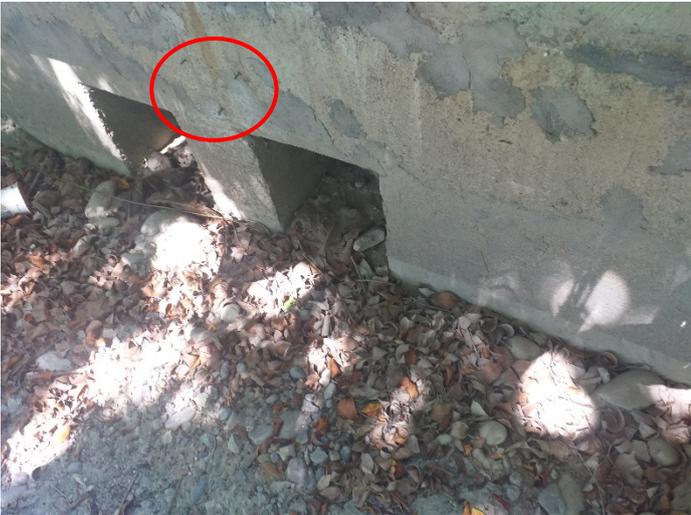
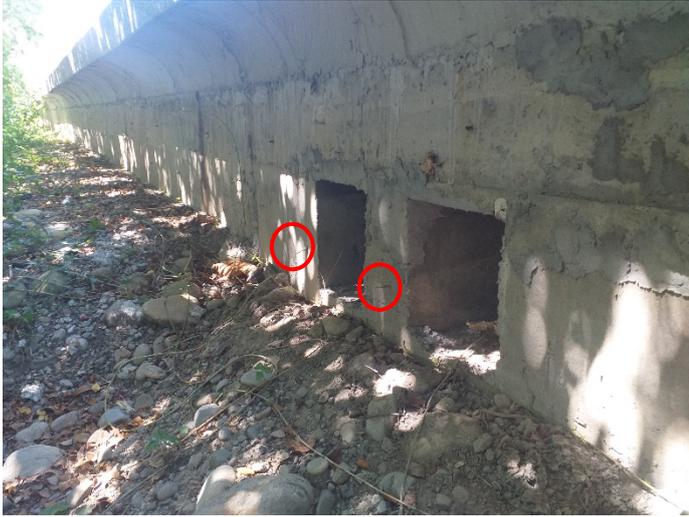
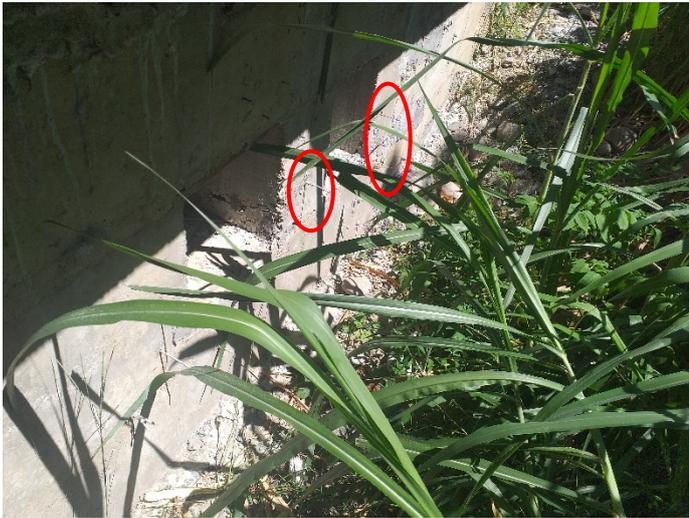
1. 本工程於西南方之道路上配置四組動物通道，原先通道底部與地面的高低差距過大，其中三組通道已改善，第四組位於最西南方)高差超過20公分。通道口處皆有有觀察到長短不一之尖銳之鐵釘突出，恐造成動物受傷或難以利用。  
建議：第四組動物通道口處堆疊土石以減少落差；檢視各個通道口並將危險之尖銳物剪除或磨平。

1. 遵照辦理。

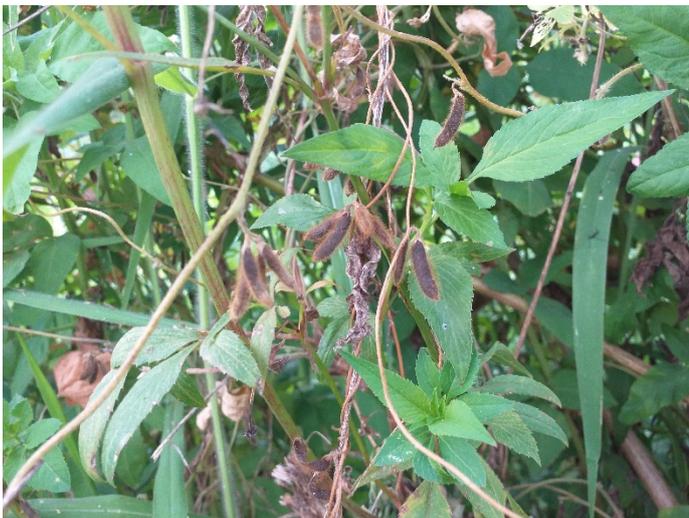
2. A區之台灣大豆果莢已成熟，果莢開裂，目前為台灣大豆之萎凋期，種子則於土表休眠。生態檢核人員已留存部分種子作為保種用途。  
建議：台灣大豆進入萎凋期，部分一年生之草本植物也將進入萎凋期，現地枯萎之草本植物建議留在土壤上作為綠肥。

2. 遵照辦理。

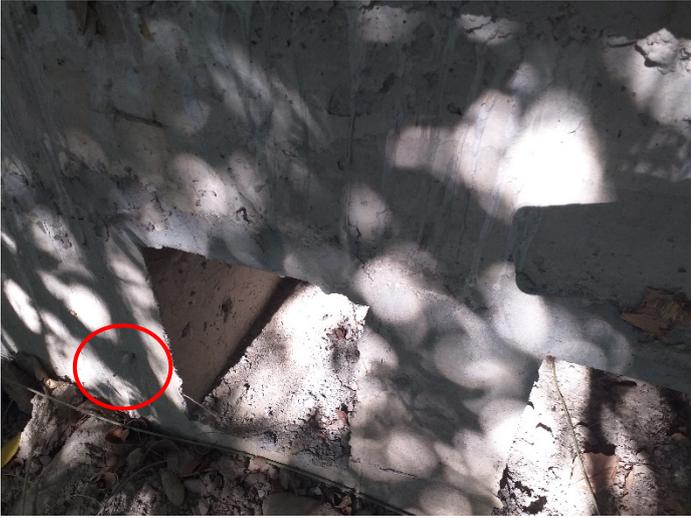
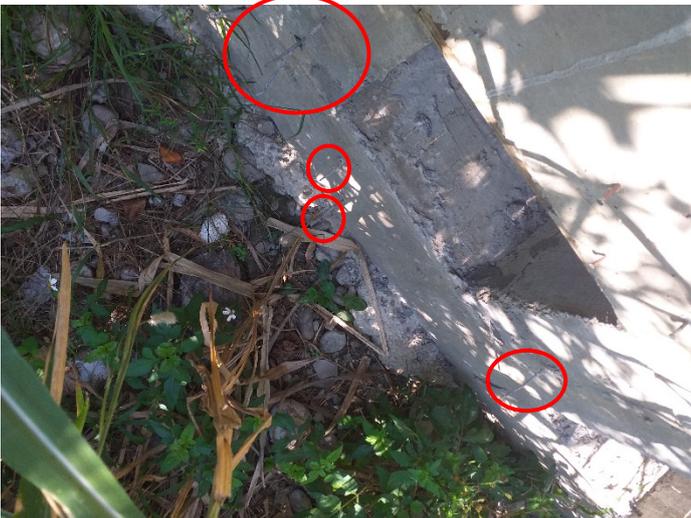
<p>1. 前次現勘發現之動物通道問題尚未完全改善, 第四組動物通道(位於最西南方)之南端通道口與地面高差超過 20 公分。第三及第四組動物通道之南端通道口處仍有觀察到長短不一之尖銳之鐵釘突出, 恐造成動物受傷或難以利用。 建議: 第四組動物通道口處堆疊土石以減少落差; 檢視各個通道口並將危險之尖銳物剪除或磨平。</p>

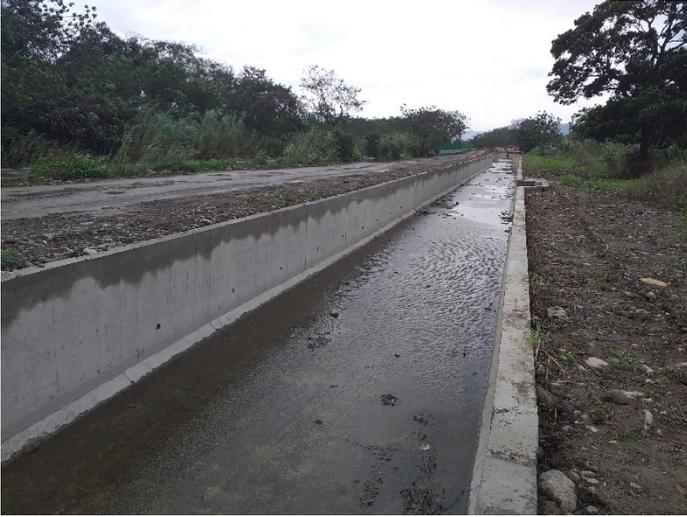
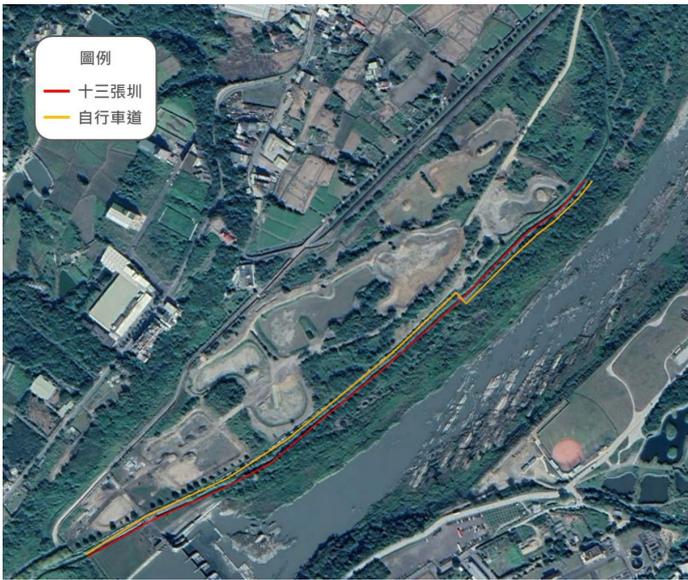
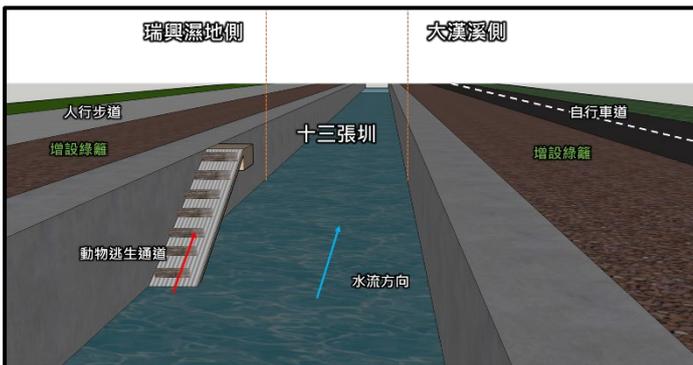
2. 濕地北側座標(24.900722, 121.296771)處和農田水利署十三張圳工程重疊，使部分保全棲地化為三面光之排水路，此圳路兩側皆有適合兩棲類棲息之棲地環境，有可能造成動物受困其中而死亡，如蛙類或中小型哺乳類動物。

建議和農水署協調是否可在圳內架設動物逃生通道(如上圖所示)，材料以木板或不鏽鋼鐵板製作。通道供蛙類及龜鱉類使用，寬度約30~40公分即可。通道與渠底的角度需小於45°，通道表面粗糙化處理或加裝木條，方便動物攀爬。種植綠籬阻隔圳道兩側的人行步道及自行車道，可增加安全性並增加動物逃生通道出入口之隱蔽性。

十三張圳和瑞興濕地鄰接的長度約為1公里，自行車道跨橋於WGS84座標24.899729, 121.295604處橫跨十三張圳。動物逃生通道建議約200公尺設置一座，共5座，通道設置於自行

車道的對側，避免動物上岸後被路殺。跨橋下游設置2座在圳道左岸；跨橋上游設置3座在圳道右岸。
