工程生態檢核表 施工階段附表

C-01 現場勘查紀錄表

大崙崙親水園區景觀計畫工程

施工階段生態保育/友善措施自主檢查表

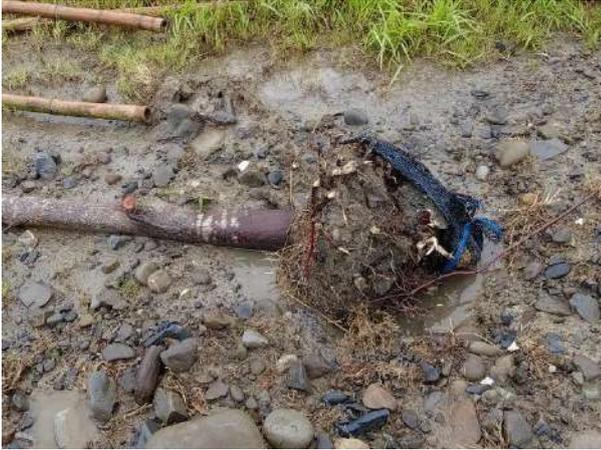
1. 移植樹木時未確實將包覆根球之包材移除,恐成後續植栽根系生長之阻礙,請參考中華民國景觀工程公會<<景觀樹木移植種植技術>>及公共工程會頒布之樹木移植篇章進行改善。

1. 派員移除包材

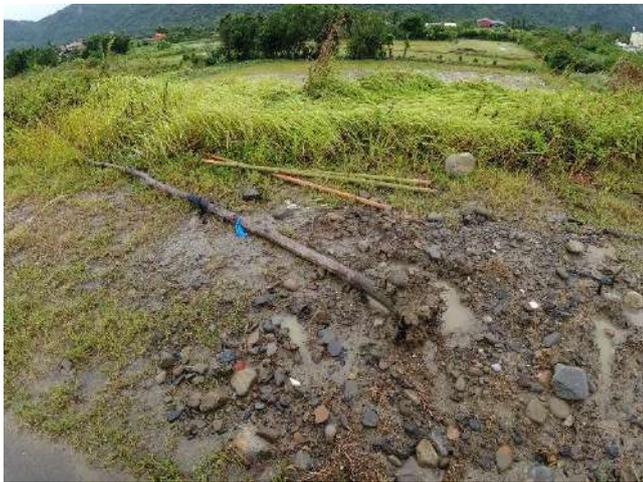
2. 工區內因受颱風影響,許多移植與新植喬木倒伏,建請於天氣轉晴時盡速復原,避免植栽死亡。

2. 派員扶植

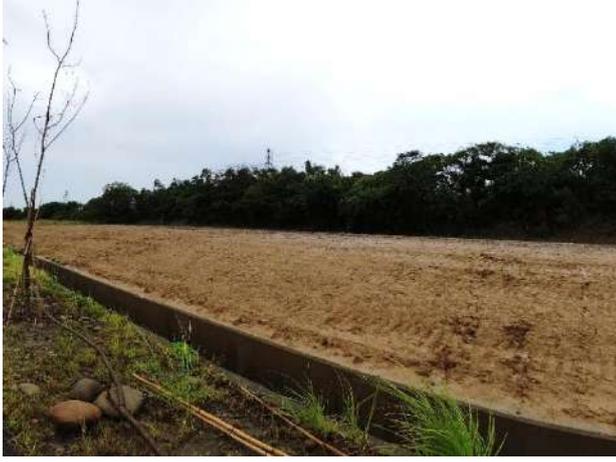
3. 工區土丘壁及多處規劃種植區仍呈現大面積裸露情形
未見改善，建請於植生噴植前以防塵網遮蓋。

3. 已派員鋪蓋防塵網

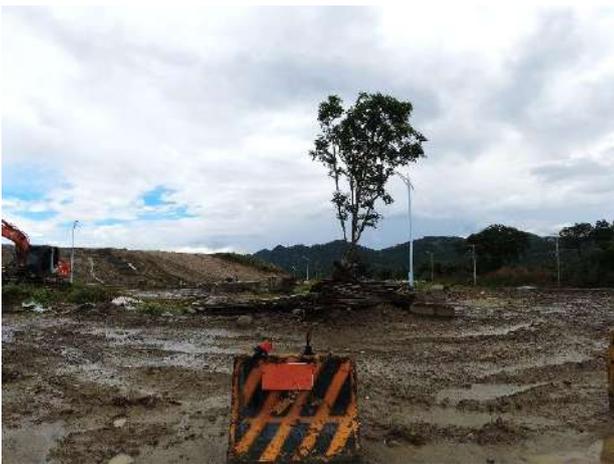
4. 避免將施工板模堆放於保全樹木旁，影響樹木根系生長
或傷及保全對象。

4. 已將施工板模移至別處擺放，改善完成。

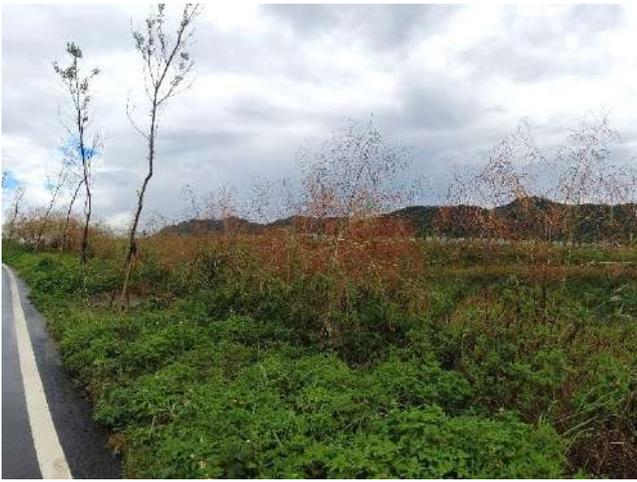
5. 中央水道上方草坡長出許多外來種銀合歡，因其根系會分泌含羞草毒素抑制周圍植生生長，敬請安排時程辦理清除作業。

5. 該區已清除完成。

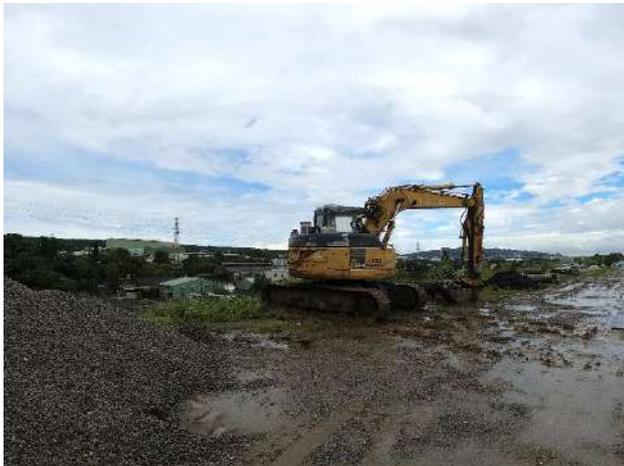
6. 工程機具應避免停放於山坡邊緣，恐有滑落之風險，影響用路人安全。

6. 已移除機具。

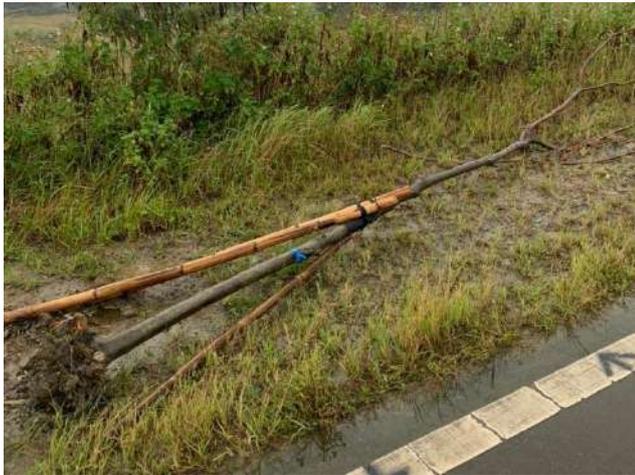
1. 工區樹木倒榻，建議加強支架固定。

1. 已派員扶正植栽並加強支架

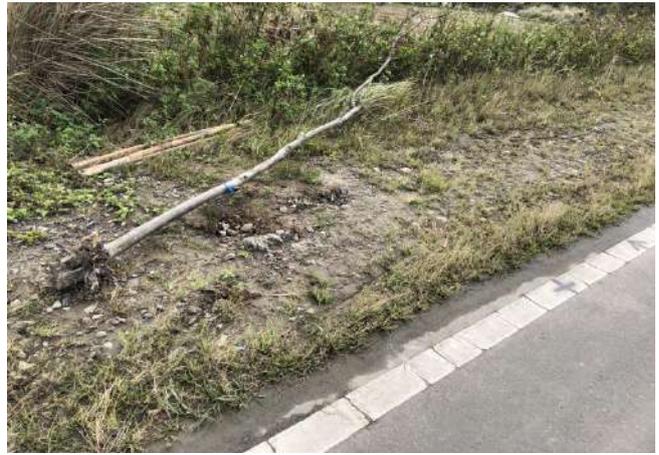
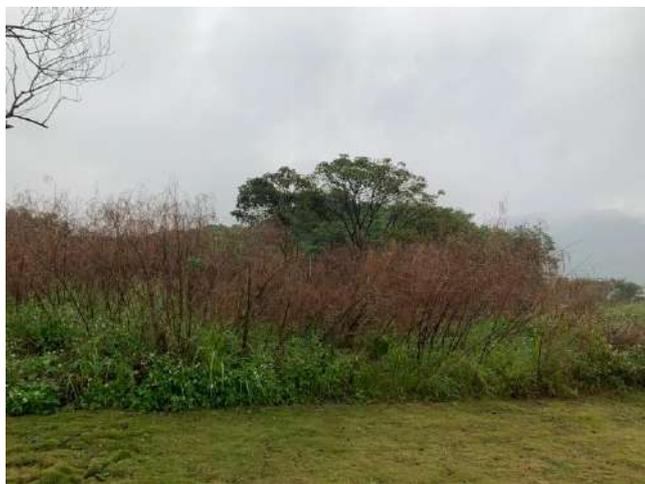
2. 工區內銀合歡已結果，建議暫不進行移除作業，避免擴大其入侵範圍，議於春季果莢果實已落地生根後，再一併進行清除作業。

2. 謹遵委員指示,待春季再一併清除。
--	---------------------

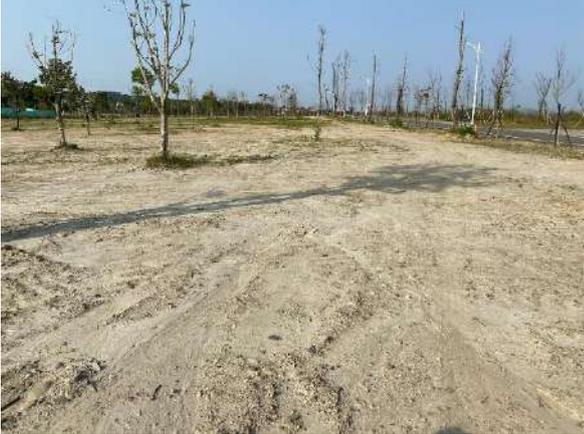
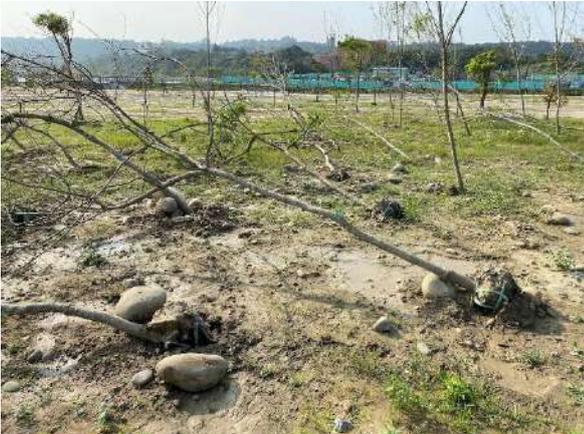
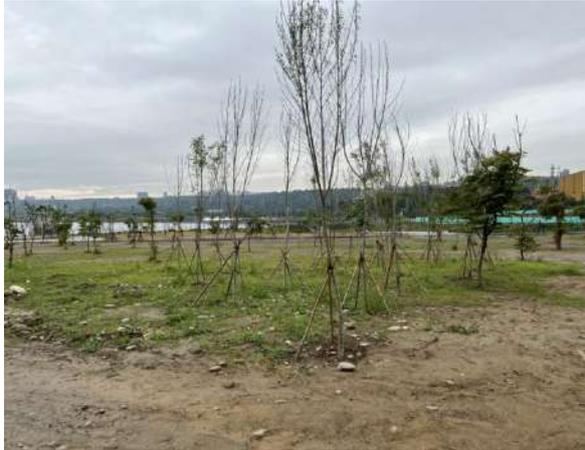
<p>1. 靠近中庄調整池管理中心施工區域，現場看到水車澆灌喬木，但部分樹木已經死亡或是傾倒，土壤無植被覆蓋或草皮稀疏，且地面被壓實龜裂揚塵，建議將施工路線固定，其餘面積機具不進入避免將土壓實，不利於植物生長，確定死亡的喬木請盡速移除避免傾倒，保障行人及車輛安全，後續補植喬木選用樹種建議以周圍現有原生樹種為主。</p> <p>樹木傾倒座標：(TWD97)X : 281327.90 Y : 2756842.59 靠近中庄調整池管理中心、(TWD97)X : 281893.36, Y : 2757454.95、(TWD97)X : 281439.06, Y : 2757195.12</p>		<p>1.該區為假植區,目前已將樹木種植到原本的區域</p>

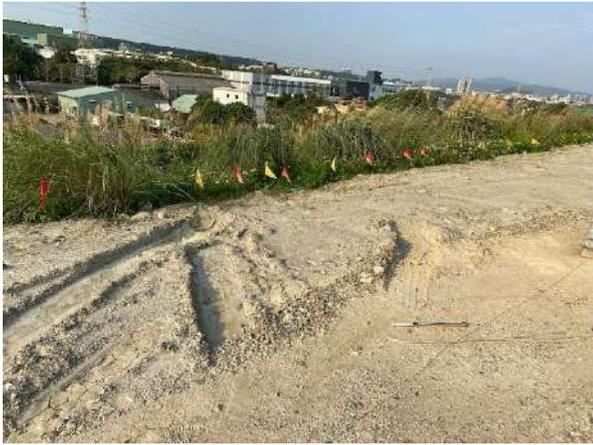
2. 工區有紅火蟻區域有告示牌警示以及插旗防治，值得肯定，請繼續保持防治。

2.謝謝專家的肯定

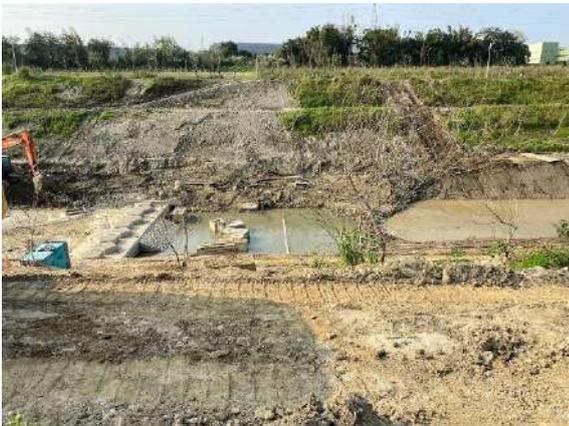
3. 現勘時水道邊正在施工，可能是引水至旁邊渠道繞過施工區域避免水濁度上升，施工泥水流入河道導致濁度暫時上升，不利於水生生物生存，建議施工過程注意減少機具擾動河水，或是縮短施工時間，以及鋪設稻草或防塵網避免砂石揚起或流入河水。

- 3.施工時已考量濁度提升問題，已加快速度進行施工，目前河道內已施工完成，已大幅降低水域濁度。目前僅進行石籠壘砌工程，為較無污染工作。

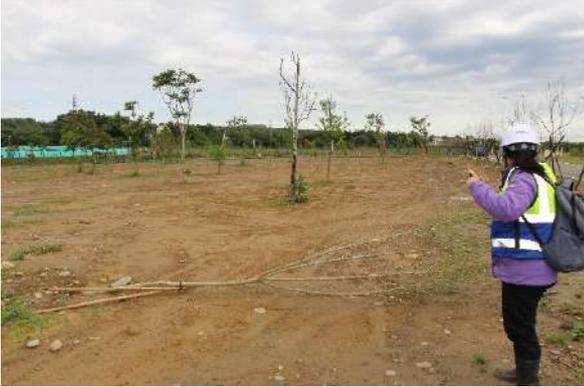
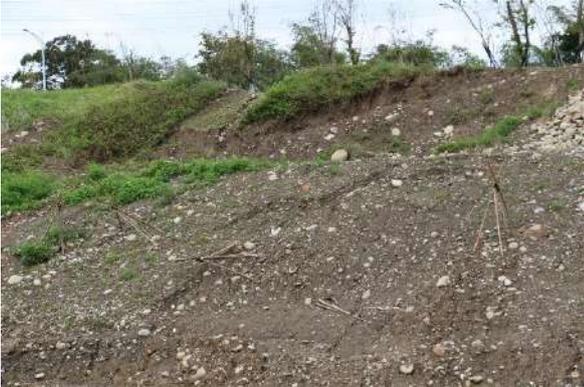
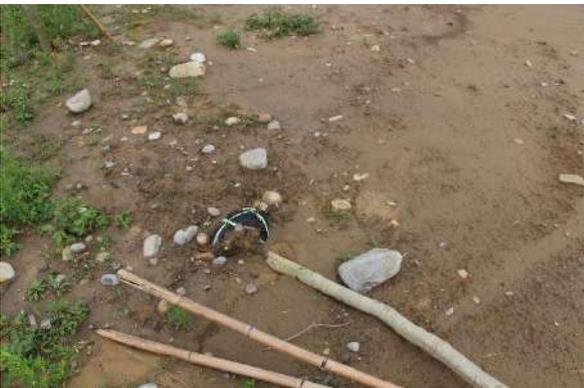
<p>1-1. 植栽傾倒部分已陸續扶正，中央親水步道旁因尚有工項未施作，待施作完成後裸露面層會鋪植稻草。</p> <p>1-2. 部分植栽在工區內假植，待種植位置設施完成後移植到正確位置，故植栽土球包材未拆，方便移植，避免移植過程土球破裂。</p>	
<p>1. 工區部分新植樹木已經死亡或是傾倒。土壤無植被覆蓋或草皮稀疏，眾多因素導致土壤的滲漏排水不良，不利於樹木生長。後續若要進行補植作業，應考量土壤性質，重新規劃植物種類，避免做白工的情況。另外，發現一株倒伏樹木根部包材仍未取下，請注意移植時的程序是否正確。</p> <p>樹木傾倒座標：</p>

(TWD97)X : 281318.73 Y : 2756854.49 圓環
(TWD97)X : 281366.21 Y : 2756989.12 中間親水步道
(TWD97)X : 281366.21 Y : 2756989.12 中間親水步道
(TWD97)X : 282008.22 Y : 2757487.78
(TWD97)X : 282069.48 Y : 2757556.25 無障礙步道旁
(TWD97)X : 281887.28 Y : 2757462.31
(TWD97)X : 281593.03 Y : 2757288.29

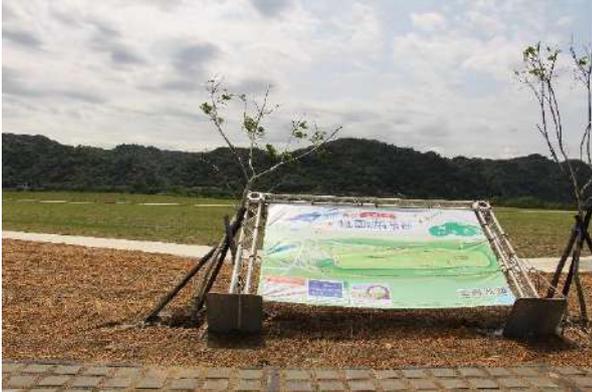
2. 活動告示牌壓倒樹木。工區風很大，易傾倒物請勿放置於植栽或人行道附近，以免造成植栽受損或人員危險。

2.已於當日請觀旅局的風箏節設備廠商修正完成。

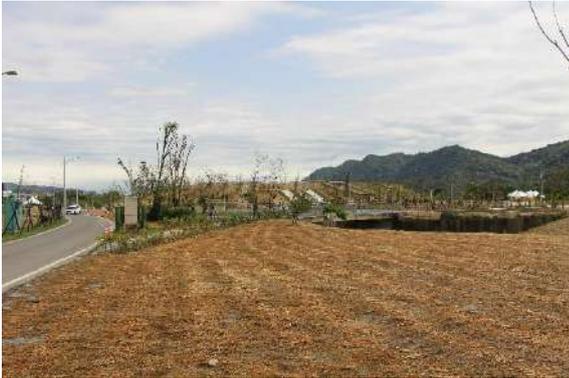
3. 工區裸露地皆有以稻草覆蓋，避免塵沙飛揚。值得肯定，請繼續保持。

3.謝謝委員肯定。

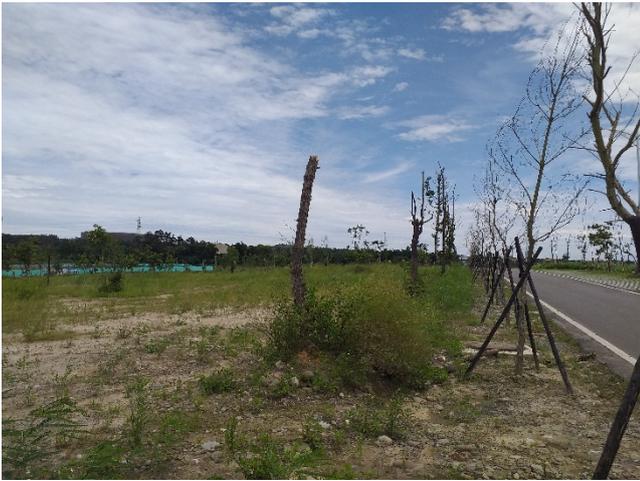
(圖一)

1. 工區內多有枯死之新植喬木，建請補植。

1.1 圖一為場內原生喬木。

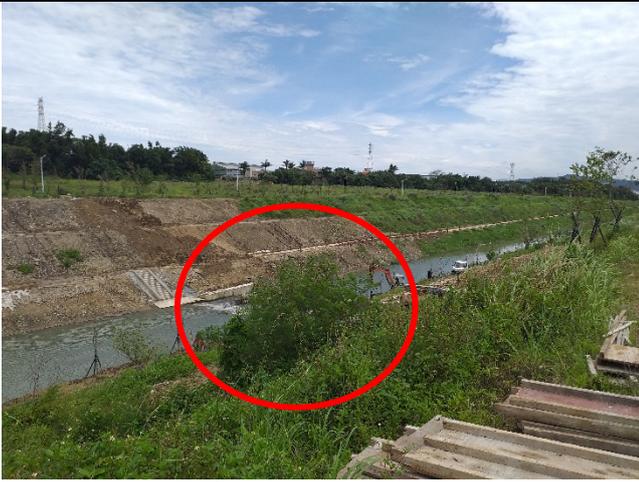
2. 建議移除河岸邊的銀合歡。銀合歡原產於中美洲，為百大外來入侵種，常在高灘地或荒地發現。其樹根會分泌出含羞草素抑制其他植物生長，在臺灣無天敵，且生長擴散速度快。容易形成純林帶，排擠本土植物的生長空間。

照片座標：(TWD97)X：281551.28 Y：2757187.63

移除方法可採砍除或連根挖除，且避免樹上的果莢留置原地，以免將來長出新的幼苗。

2. 派員清除場內銀合歡。

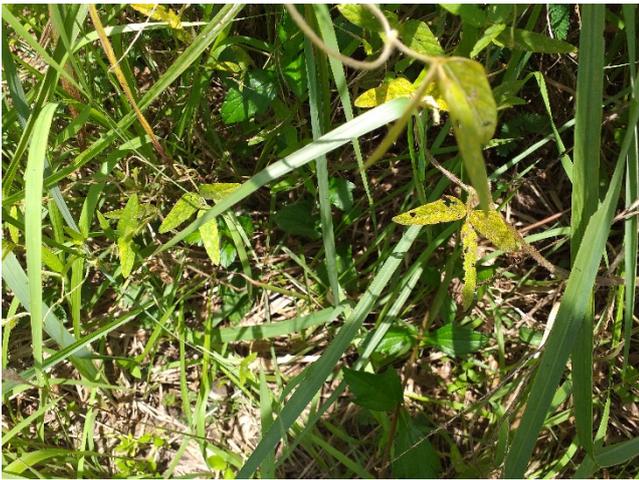
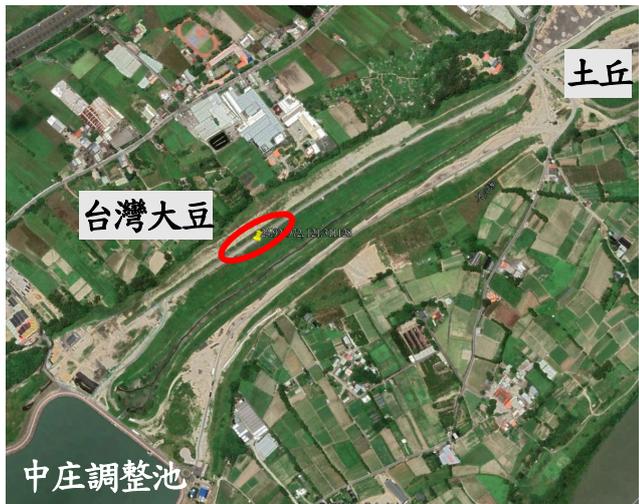
3. 現場有觀察到台灣大豆，生長狀況不佳，推測可能是連日大雨加上現地土壤排水不良導致根部缺氧所造成。土壤排水可藉由增加土壤有機碳含量(有機肥、木屑、乾稻草、稻殼)、引進蚯蚓等方法來解決。具體措施可參考農委會網站。

3. 已派員在台灣大豆復育區撒有機肥料，幫助生長。
