公共工程生態檢核自評表

| 工程基本資料 | 工程名稱 | 大嵙崁親水園區景觀工程 | | 設計單位 | 新綠主義股份有限公司 |

# 工程生態檢核表 施工階段附表

## C-01 現場勘查紀錄表

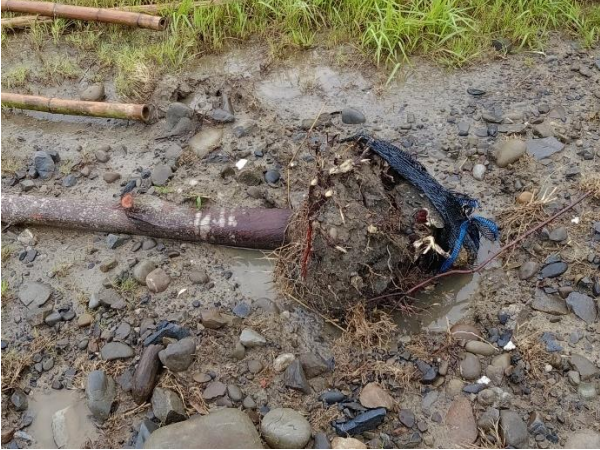
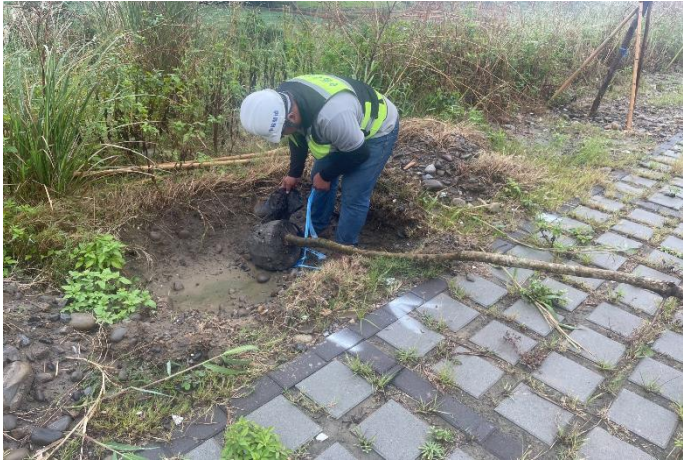
| <p>1. 移植樹木時未確實將包覆根球之包材移除，恐成後續植栽根系生長之阻礙，請參考中華民國景觀工程公會&lt;&lt;景觀樹木移植種植技術&gt;&gt;及公共工程會頒布之樹木移植篇章進行改善。</p> | | <p>1. 派員移除包材</p> | |

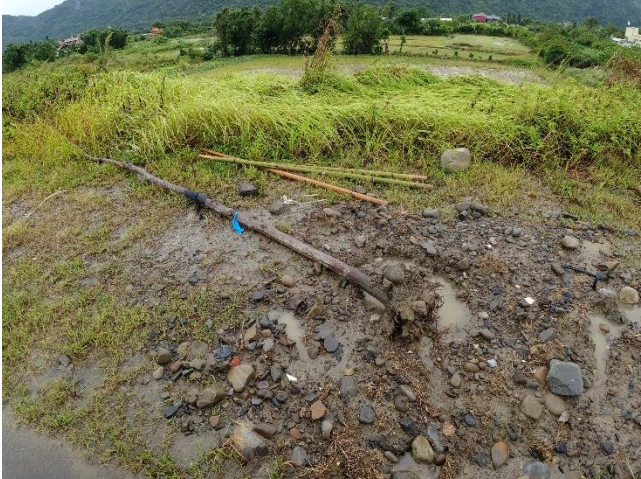
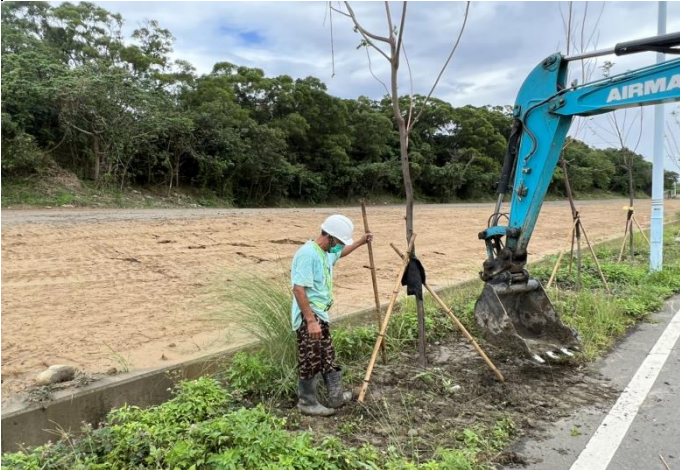
| <p>2. 工區內因受颱風影響，許多移植與新植喬木倒伏，建請於天氣轉晴時盡速復原，避免植栽死亡。</p> | | <p>2. 派員扶植</p> | |

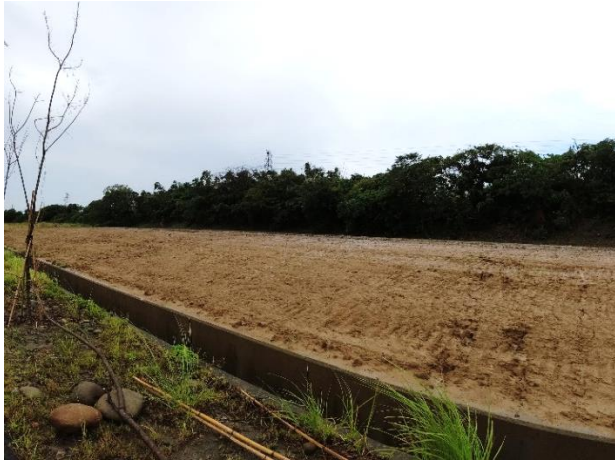
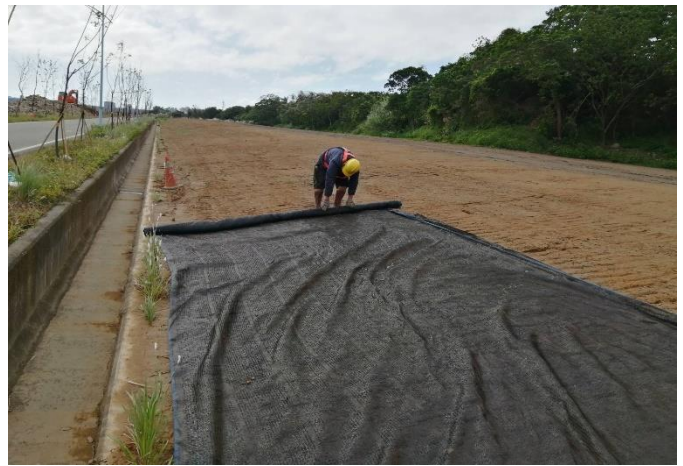
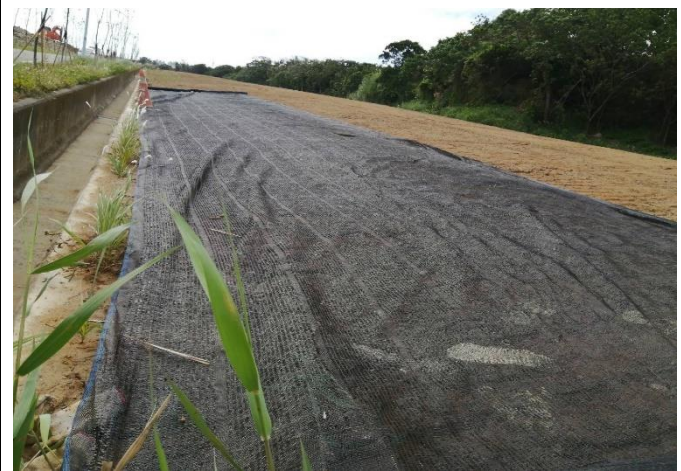
3. 工區土丘壁及多處規劃種植區仍呈現大面積裸露情形未見改善，建請於植生噴植前以防塵網遮蓋。

3. 已派員鋪蓋防塵網

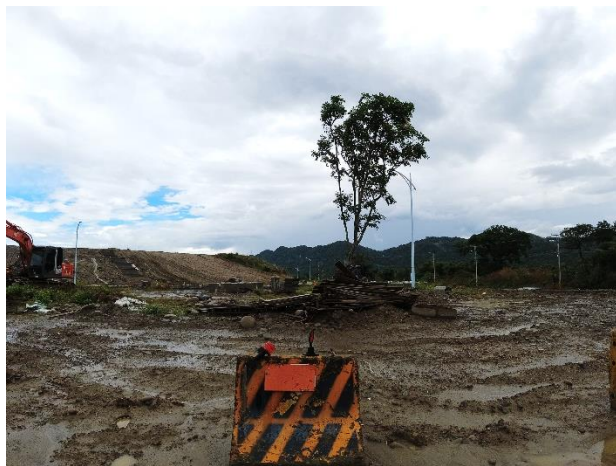
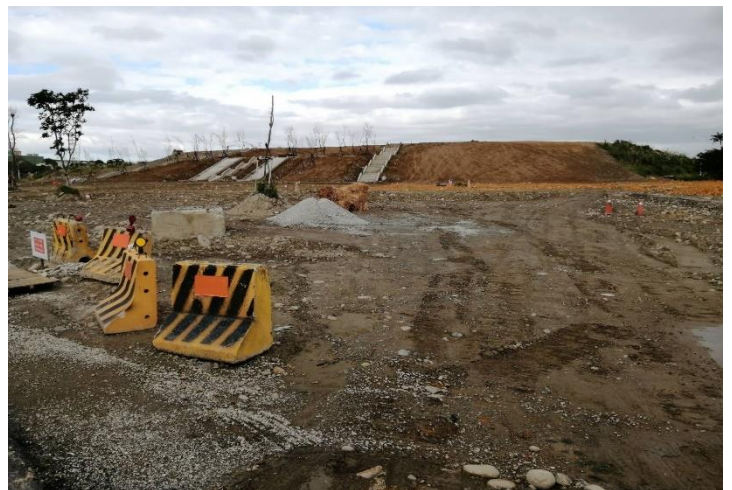
4. 避免將施工板模堆放於保全樹木旁，影響樹木根系生長或傷及保全對象。

4. 已將施工板模移至別處擺放，改善完成。

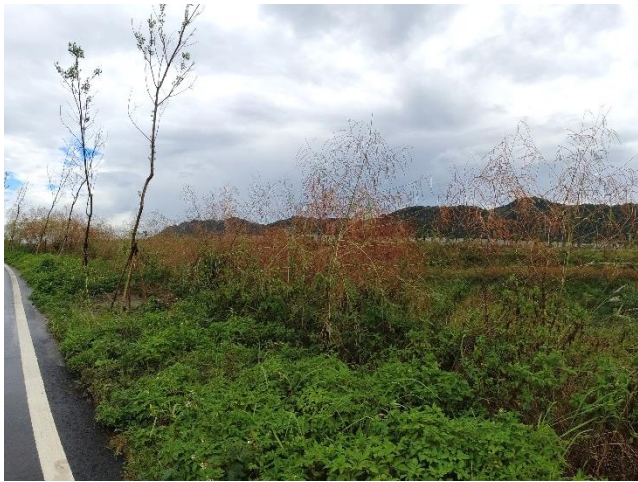
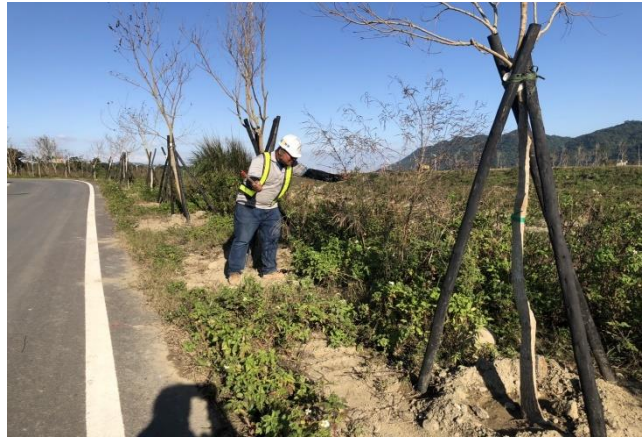
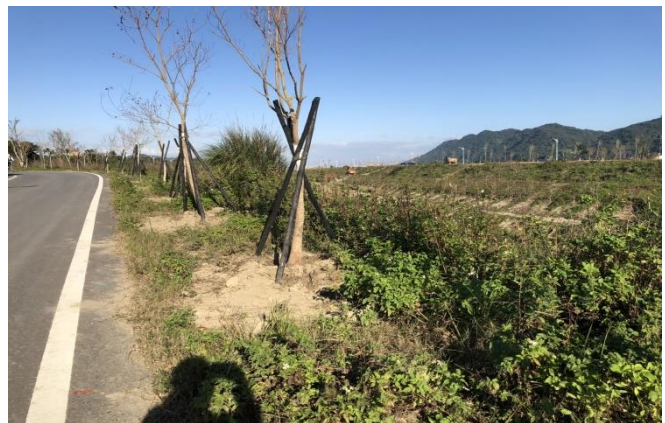
5. 中央水道上方草坡長出許多外來種銀合歡，因其根系會分泌含羞草毒素抑制周圍植生生長，敬請安排時程辦理清除作業。

5. 該區已清除完成。

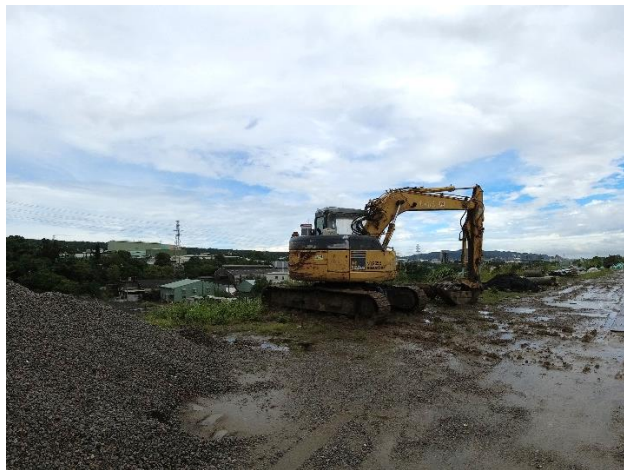
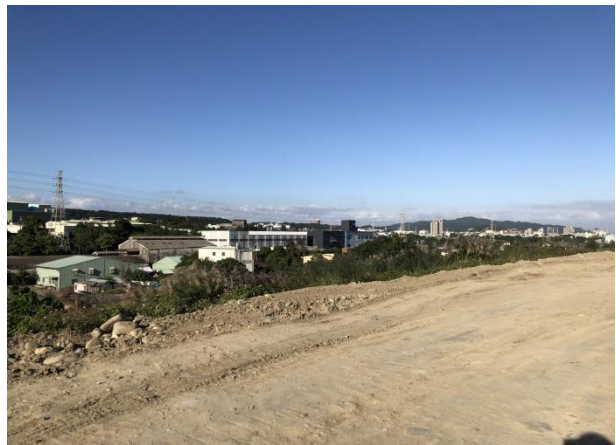
6. 工程機具應避免停放於山坡邊緣，恐有滑落之風險，影響用路人安全。

6. 已移除機具。

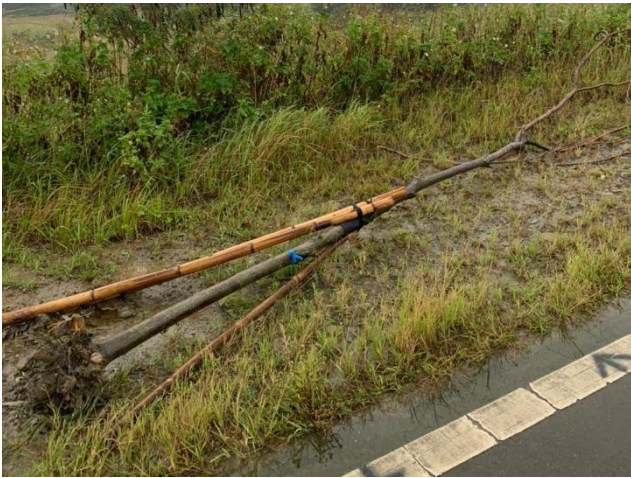
1. 工區樹木倒塌，建議加強支架固定。

1. 已派員扶正植栽並加強支架

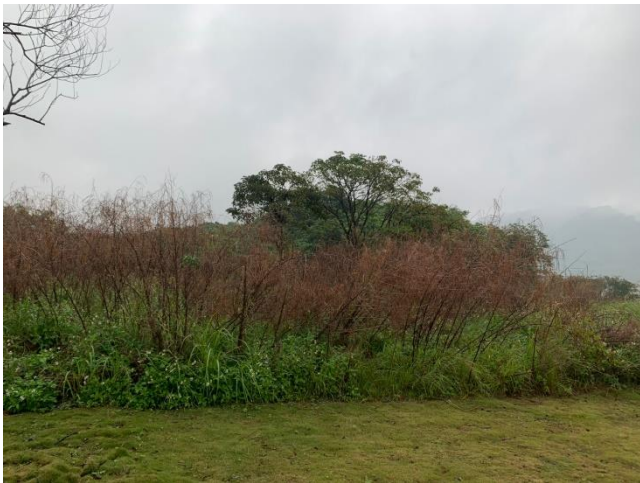
2. 工區內銀合歡已結果，建議暫不進行移除作業，避免擴大其入侵範圍，議於春季果實已落地生根後，再一併進行清除作業。

| | 2. 謹遵委員指示,待春季再一併清除。 |

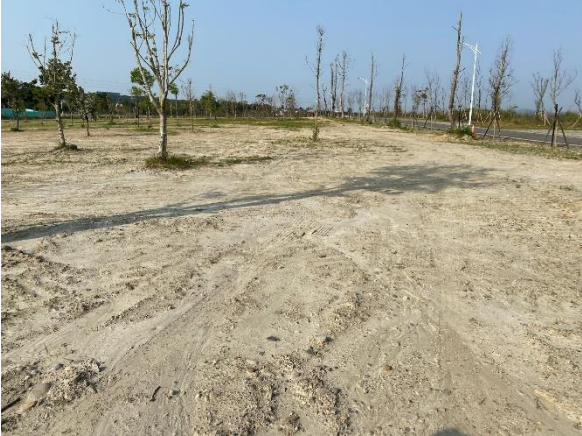
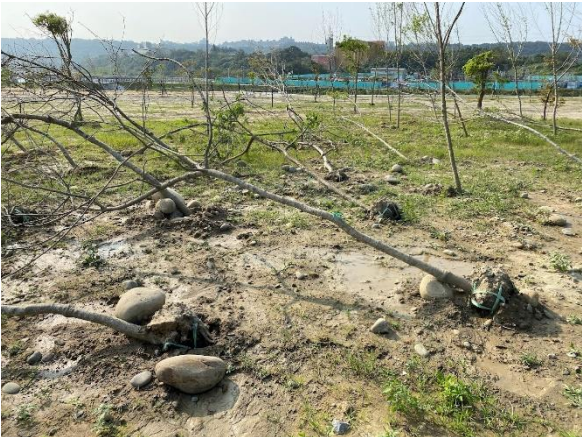
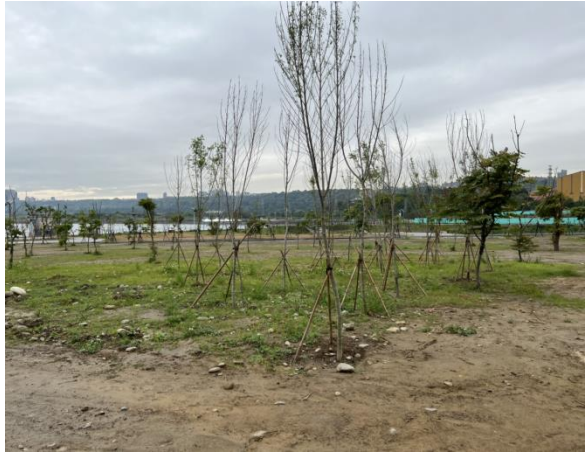
| <p>1. 靠近中庄調整池管理中心施工區域，現場看到水車澆灌喬木，但部分樹木已經死亡或是傾倒，土壤無植被覆蓋或草皮稀疏，且地面被壓實龜裂揚塵，建議將施工路線固定，其餘面積機具不進入避免將土壓實，不利於植物生長，確定死亡的喬木請盡速移除避免傾倒，保障行人及車輛安全，後續補植喬木選用樹種建議以周圍現有原生樹種為主。<br/>樹木傾倒座標：(TWD97) X : 281327.90 Y : 2756842.59<br/>靠近中庄調整池管理中心、(TWD97) X : 281893.36, Y : 2757454.95、(TWD97) X : 281439.06, Y : 2757195.12</p> | | <p>1.該區為假植區,目前已將樹木種植到原本的區域</p> | |

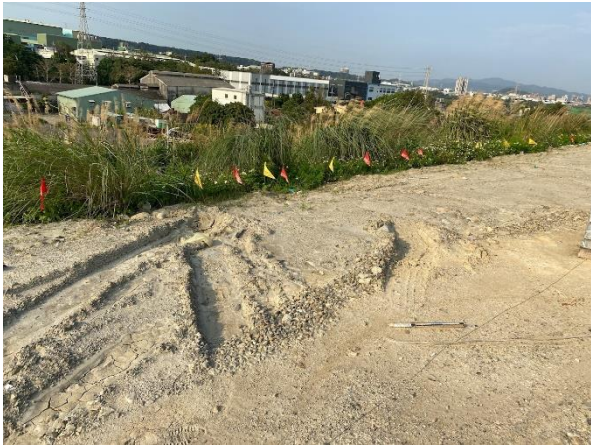
2. 工區有紅火蟻區域有告示牌警示以及插旗防治，值得肯定，請繼續保持防治。

## 2.謝謝專家的肯定

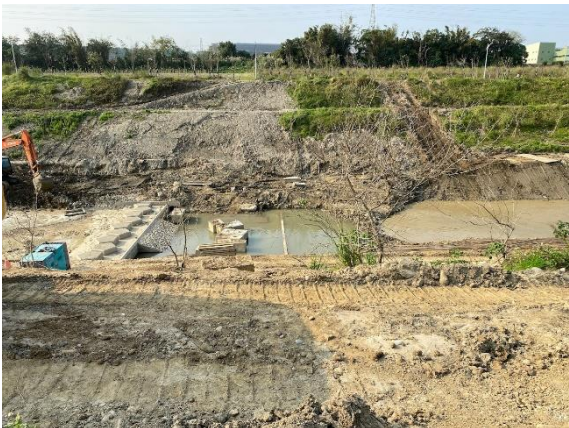
3. 現勘時水道邊正在施工，可能是引水至旁邊渠道繞過施工區域避免水濁度上升，施工泥水流入河道導致濁度暫時上升，不利於水生生物生存，建議施工過程注意減少機具擾動河水，或是縮短施工時間，以及鋪設稻草或防塵網避免砂石揚起或流入河水。

- 3.施工時已考量濁度提升問題，已加快速度進行施工，目前河道內已施工完成，已大幅降低水域濁度。目前僅進行石籠疊砌工程，為較無污染工作。

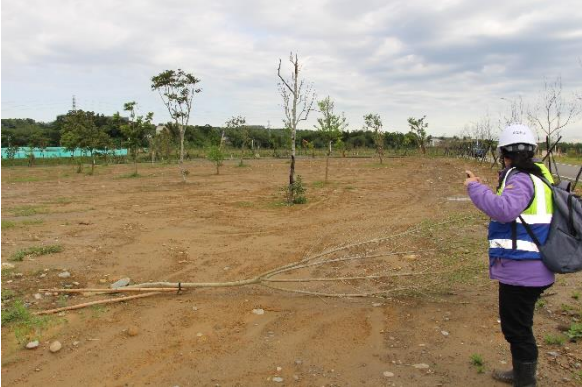
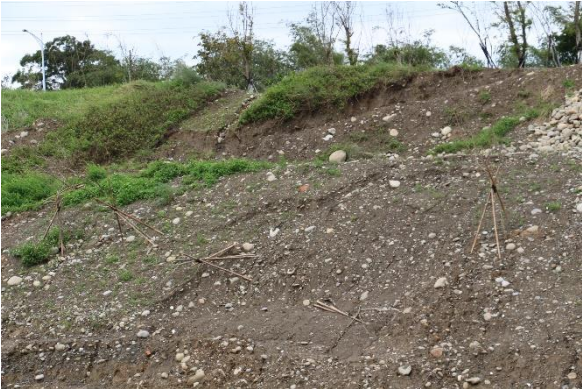
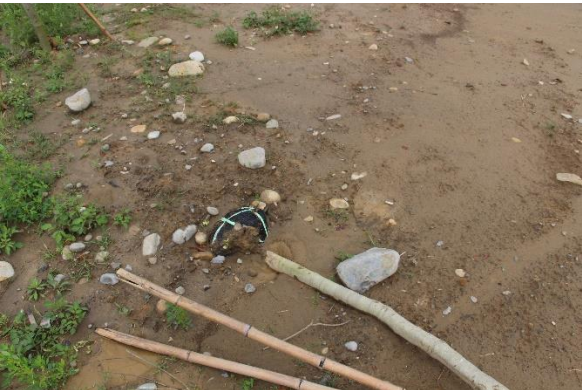
| <p>1. 工區部分新植樹木已經死亡或是傾倒。土壤無植被覆蓋或草皮稀疏，眾多因素導致土壤的滲漏排水不良，不利於樹木生長。後續若要進行補植作業，應考量土壤性質，重新規劃植物種類，避免做白工的情況。另外，發現一株倒伏樹木根部包材仍未取下，請注意移植時的程序是否正確。<br/>樹木傾倒座標：</p> | | <p>1-1. 植栽傾倒部分已陸續扶正，中央親水步道旁因尚有工項未施作，待施作完成後裸露面層會鋪植稻草。</p> <p>1-2. 部分植栽在工區內假植，待種植位置設施完成後移植到正確位置，故植栽土球包材未拆，方便移植，避免移植過程土球破裂。</p> | |

(TWD97)X : 281318.73 Y : 2756854.49 圓環  
 (TWD97)X : 281366.21 Y : 2756989.12 中間親水步道  
 (TWD97)X : 281366.21 Y : 2756989.12 中間親水步道  
 (TWD97)X : 282008.22 Y : 2757487.78  
 (TWD97)X : 282069.48 Y : 2757556.25 無障礙步道旁  
 (TWD97)X : 281887.28 Y : 2757462.31  
 (TWD97)X : 281593.03 Y : 2757288.29

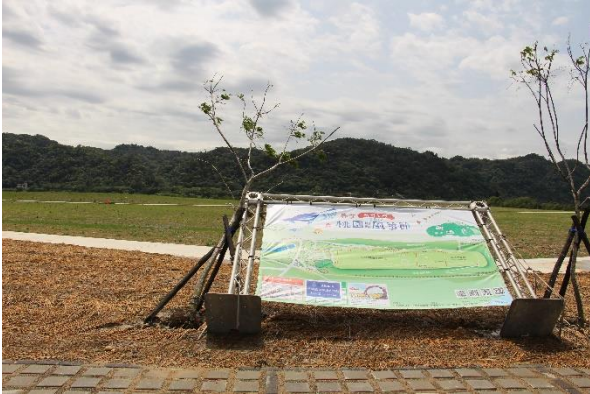
2. 活動告示牌壓倒樹木。工區風很大，易傾倒物請勿放置於植栽或人行道附近，以免造成植栽受損或人員危險。

2. 已於當日請觀旅局的風箏節設備廠商修正完成。

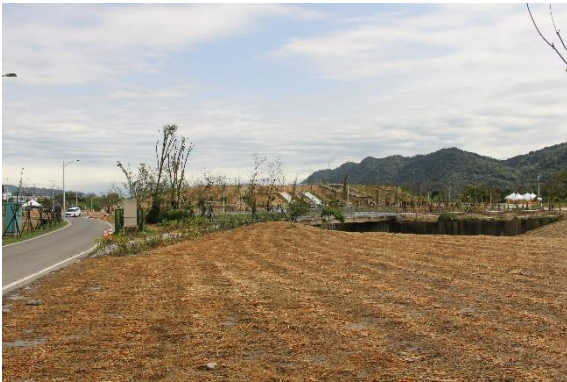
3. 工區裸露地皆有以稻草覆蓋，避免塵沙飛揚。值得肯定，請繼續保持。

3. 謝謝委員肯定。
