工程生態檢核表 維護管理階段附表

M-01 現場勘查紀錄表

| 勘查日期 | 111/01/10 | 填表日期 | 111/01/10 |

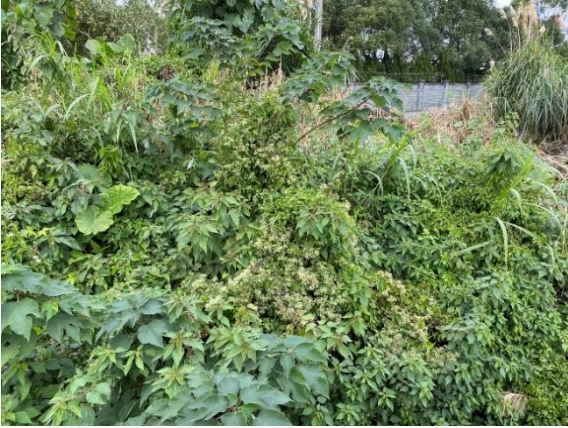
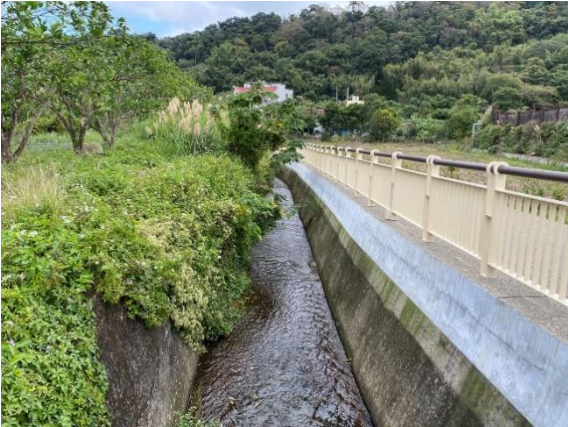
1. 大溪國中門口往下游護岸有小花蔓澤蘭生長，部分植物有被纏繞的情形，會影響沿岸植栽的生長，建議進行清除作業。

座標：(TWD97) X: 279845.78 Y: 2752502.89

座標：(TWD97) X: 279894.15 Y: 2752560.92

| <br> | | <p>1. 小花蔓澤蘭後續由水務局派工進行清除，預計於3月份完成。</p> | |

2. 小花蔓澤蘭清除辦法：

一、通報農業局，由農業局進行清除作業。

二、自行進行清除作業，須注意事項如下：

(一)使用人力(物理性)剷除法，建議以手工拔除或鐮刀割除方式辦理，避免用割草機處理而造成植株碎片四散、反而造成散播。

(二)主要於發現時不分生長階段隨時進行清除作業，但其最佳防治時期為每年10月至1月花期前，避免種子大量繁殖。

(三)進行切蔓作業，盡可能貼近地面根際或連根拔

除。

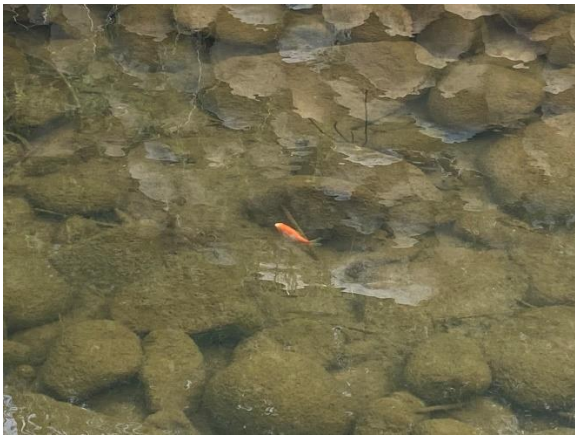
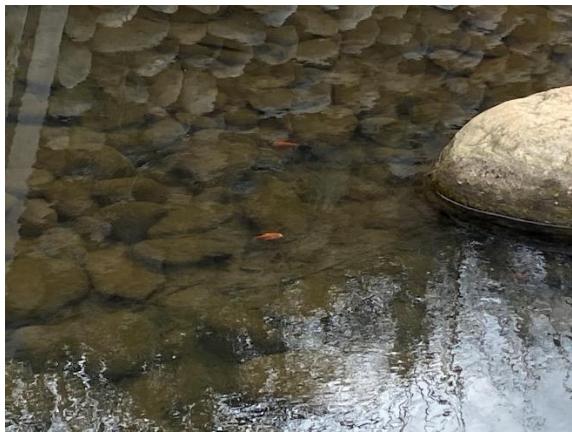
3. 水中有發現錦鯉，可能是人為放生，建議可以設立禁止放生的告示牌，宣導外來種不隨意野放避免影響生態。

2. 本案已配合增設禁止放生告示牌。

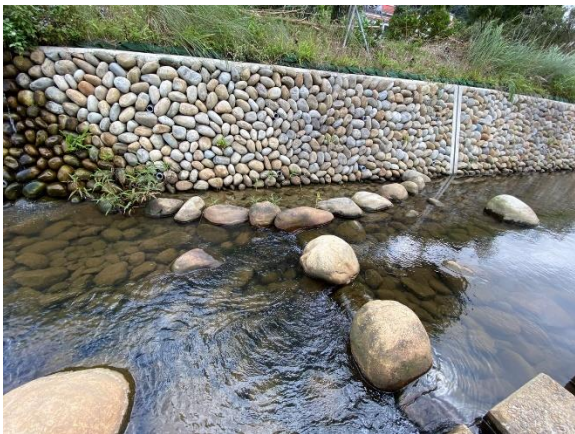
4. 水生植生區原植有大安水蓴衣，然因洪水沖刷面積減少，現場亦無其他水生植物覆蓋，建議維管單位可以補植原生種在地水生植物增加現地生物可利用之多樣棲地。

3. 河道內植栽過往已補植數次，囿於豪雨洪水沖刷而無法留存，後續應研究該區域河道流速，倘有適合之緩流區再行補植。

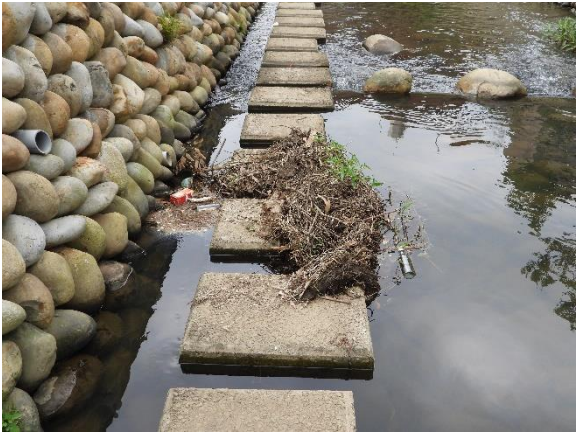
| <p>1. 河道中有垃圾堆積，建議可組織地方居民或學生定期進行打掃。</p> | | <p>本案前已與當地里長簽署維管計畫，由當地環保志工進行周邊環境維護、河道內小型垃圾清理，若有大型垃圾則協助通報桃園市政府水務局處理。</p> | |
