工程生態檢核表 維護管理階段附表

M-01 現場勘查紀錄表

工程名稱	黃墩溪上游水質改善計畫(第二期)		工程地點/座標	(TWD97)X: 276209.54 Y: 2764006.53
工程執行機關	桃園市水務局		維護管理單位	
生態評析日期:	110/11/10			
1. 生態團隊組成				
職稱	姓名	負責工作	學歷	專長
亞磊數研工程顧問有限公司/生態檢核調查員	宋明儒	現場勘查	碩士	濕地生態調查、陸域生態調查
亞磊數研工程顧問有限公司/生態檢核調查員	陳宇翔	現場勘查	學士	陸域生態調查、保育課題研析
2. 棲地生態資料蒐集				
<p>搜尋 TNB 【1】 生物多樣性網路平台果顯示，該區域鄰近紀錄 28 種鳥類、3 種兩棲類、2 種爬蟲類，其中有 2 種法定保育物種八哥與紅尾伯勞。</p>				
3. 棲地影像紀錄

黃墘溪上游水質改善計畫工程生態檢核表

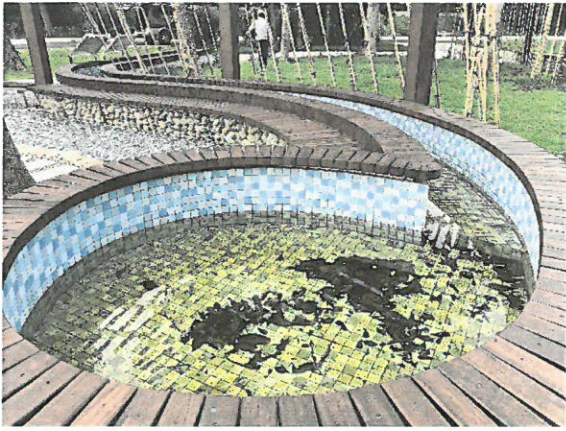
<p>1. 完工後工區內植生生長良好，尚無發現生長不良的現象。</p>		<p>感謝指導</p>

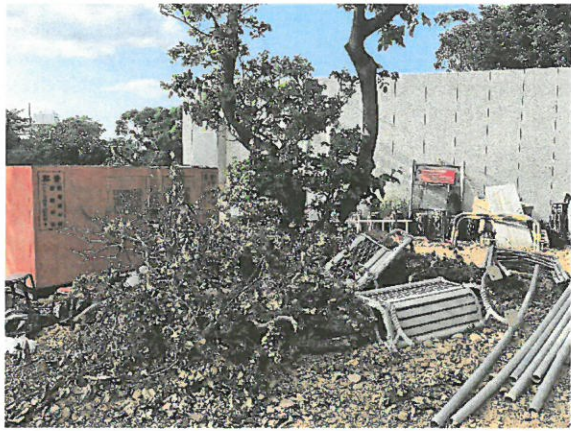
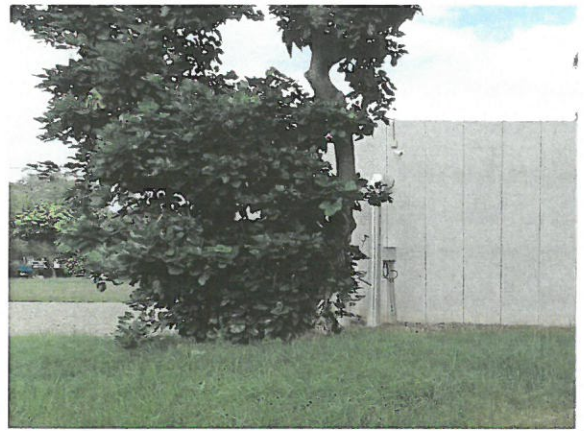
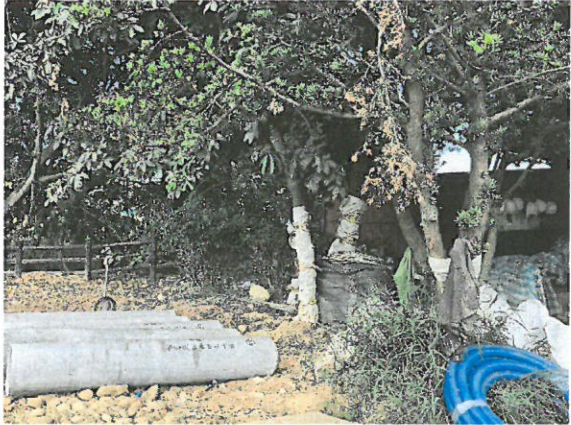
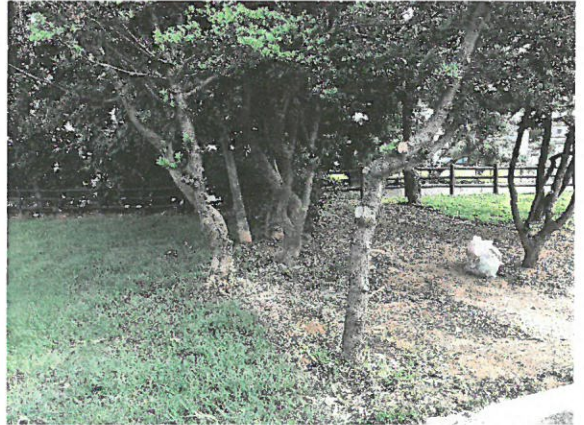
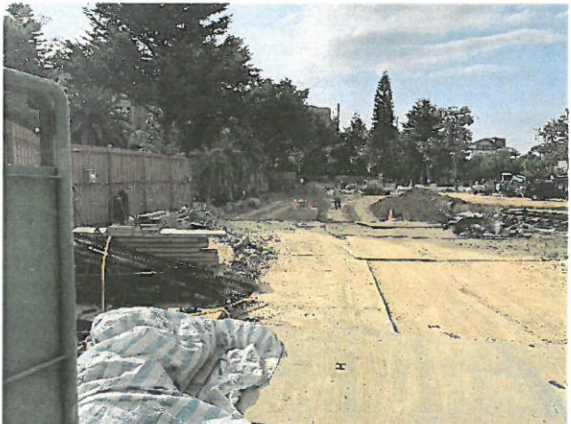
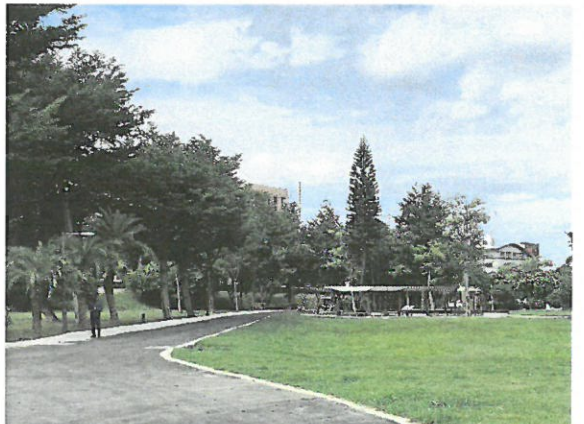
110/11/10/現地狀況		110/11/10/現地狀況

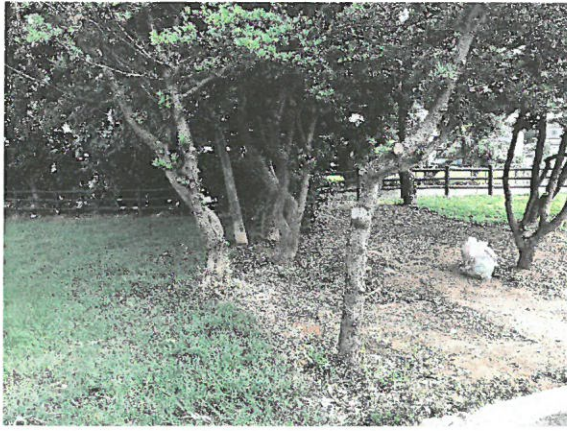
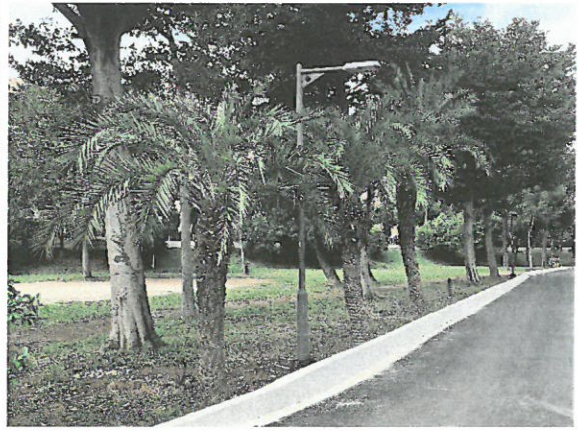
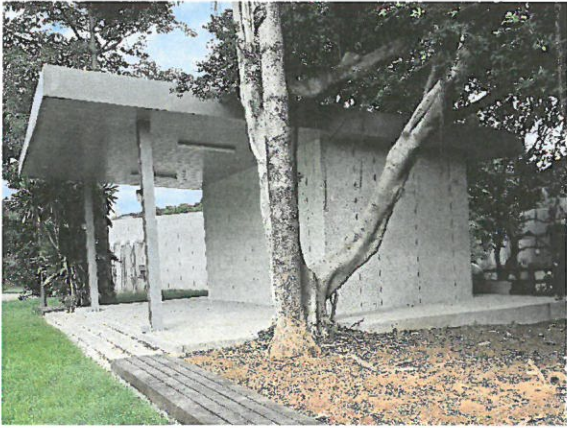
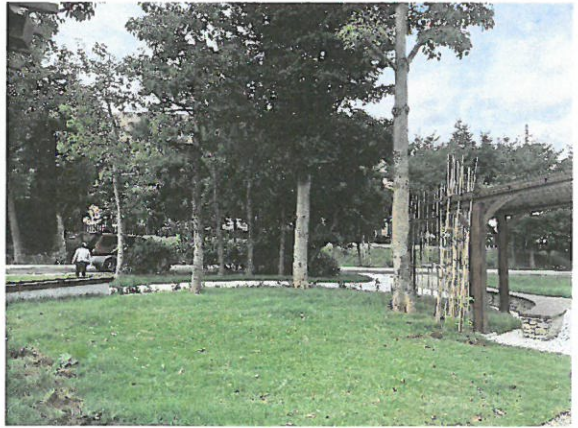
110/11/10 現地保留樹木狀況

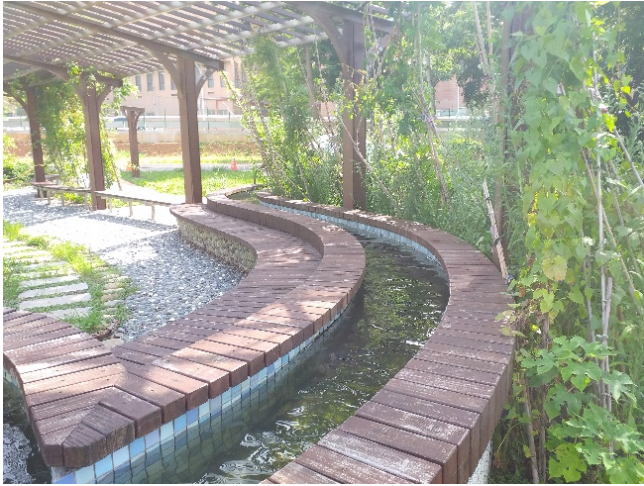
1. 礫間週邊之保全樹木及示範水池旁之爬藤植物生長狀況良好，請持續維護。

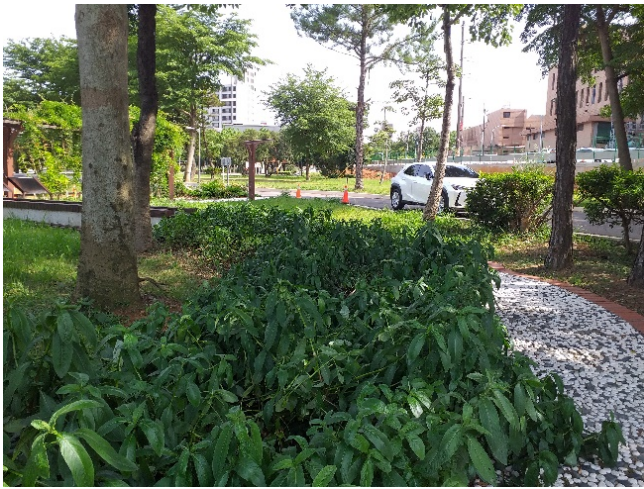
2. 示範水道目前已被水生植物-大安水蓼完全覆蓋，建議可清除部分植生並在水道底部堆置礫徑較大之卵石、圓石，再鋪一層粒徑小的礫石，抑制水生植物過度生長並營造微棲地。
