桃園區下埔仔溪及菜堂排水綠廊-環境改善計畫-同安綠水巷工程生態檢核表

C-01 施工階段現場勘查紀錄表

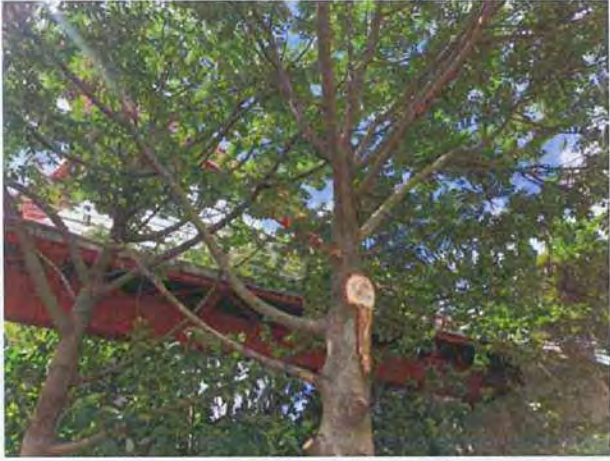
勘查日期	111/09/19	填表日期	111/09/21
紀錄人員	魏正安	勘查地點	(TWD97)X : 280172.2731 Y : 2768552.0011
人員	單位/職稱	參與勘查事項	
魏正安	亞磊數研工程顧問有限公司/生態檢核調查員	生態勘查	
現場勘查意見 提出人員(單位/職稱) <u>魏正安/生態檢核調查員</u>		處理情形回覆 回覆人員(單位/職稱) 崇峻 品管 張壯文 久旺 工地主任 黃仰彬	
  <p>1. 與南崁溪匯流處的施工便道旁修剪樹木，枝幹修剪處面朝上並原有螞蟻巢，可能有積水導致樹木腐朽病害風險，建議參照桃園市工務局【桃園市樹木植栽設計施工手冊】修剪並塗抹傷口塗佈劑與包覆樹幹。</p>

<p>1. 修剪樹木處已切平處理，避免凹洞及積水產生，降低樹木腐爛衍生問題。</p>	
  <p>2. 工區下游右岸草叢已使用警示帶包圍，左岸為施工便道，建議除施工便道及預定親水步道範圍進行整地，其他非工程需要之現地植被不予以清除及除草。</p>		<p>2. 原定下游施工便道範圍整地作業，將待該區域進場前統一處理，其餘未影響施工範圍將不虞破壞，維護既有生態。</p>

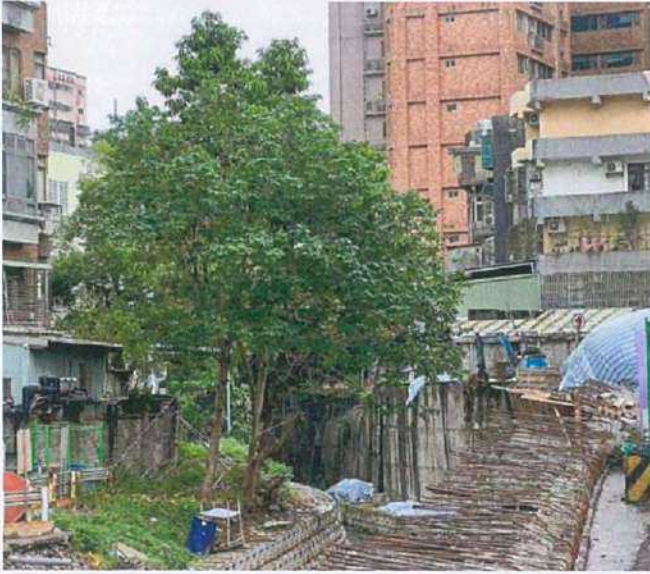
1. 工區周圍大型喬木生長狀態大致良好，無明顯受工程影響。部分喬木雖不是保全樹木，但由於本案為水環境安全，完工後是否能達到恢復及增加生態性尤為重要，因此仍建議於施工中對既有喬木進行迴避，並避免對其枝葉進行大面積修剪。

由於本案位於住宅區旁且河道為三面光，因此河道旁的既有喬木成為了該區少有的自然棲地，可提供鳥類躲藏空間，同時其果實也能吸引鳥類前來。同時樹陰能使下方土壤不受陽光過度曝曬而導致硬化，可增加植被入駐機會以及降低未來植草維管成本(不需額外覆土或高頻繁澆灌)。

1. 施工期間對既有植栽以施工可克服方式盡量保存，減輕對環境衝擊影響，如後續有補植計畫，將提供設計採納參考。

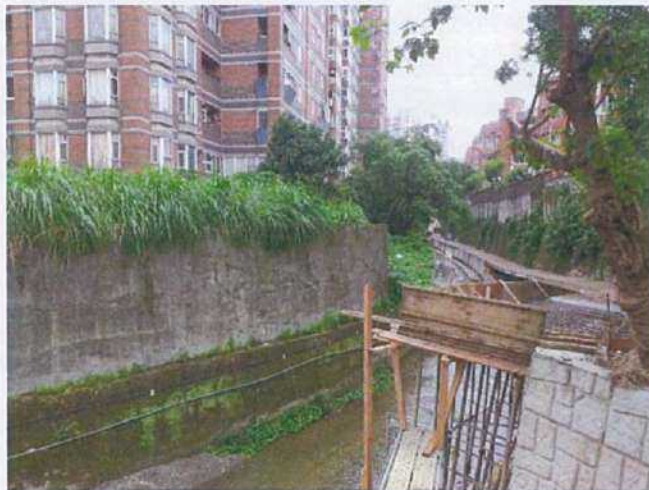
4. 位於牛老大停車場後方的數棵喬木(25.022339, 121.302342)雖不屬於保全樹木，但仍建議對其予以迴避並避免誤傷，由於該河段目前缺乏植生與喬木，因此保留這幾棵樹木的生態功能可於完工後做為該河段的核心棲地，以加速棲地的恢復並降低未來維管的成本。

4. 對於既有植生及喬木，如未影響後續工程執行，將加以保存維護。

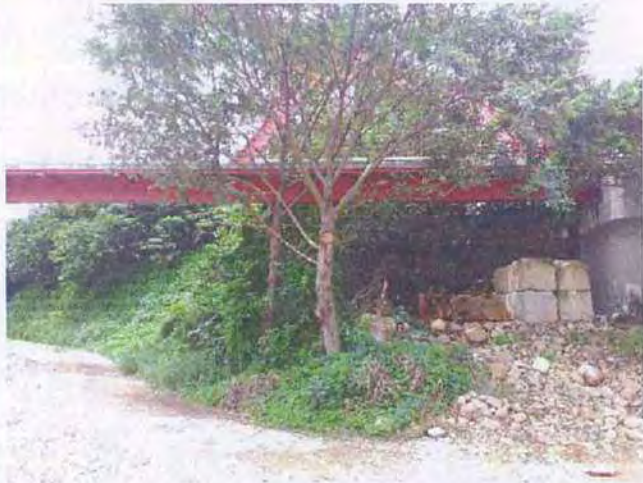
3. 榕樹(25.023861, 121.300111)、構樹(25.024528, 121.299056)、構樹(25.027250, 121.295833)，三株保全樹木皆生長良好；米羅大地社區後方的高灘地亦無擾動。請繼續維持。

3. 後續工程執行持續保持。

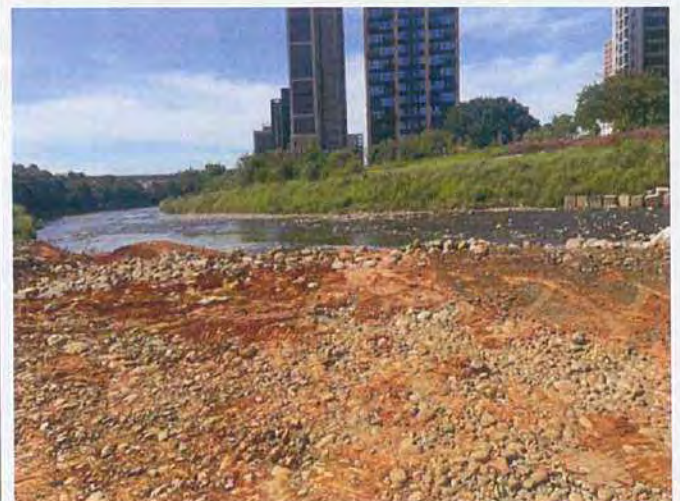
5. 匯流口處的暫置土方建議覆蓋帆布或防塵網，避免下雨時隨水流進入南崁溪，增加溪水濁度。

5. 現場土方暫置已清除，後續仍有堆置將加強覆蓋避免雨水沖刷流失。

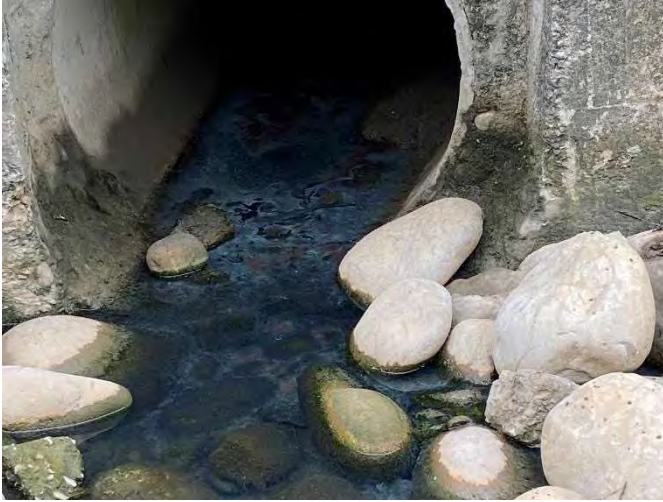
3. 莊敬路一段上游處岸邊緩流發現紅蟲，表示此地水質狀況欠佳，在中度污染之範圍，並發現上游處有許多排水孔流出含有浮沫之污水，河道內也有人為廢棄物淤積。

建議：未來渠道內植被覆蓋率增加後，持續監測水質變化情形，以評估植物對水質的淨化效果；並定期派員清除工程範圍內之人為廢棄物。

3. 目前渠道內植生剛種植不久，後續俟生長穩定後繼續觀察對水質淨化效果。

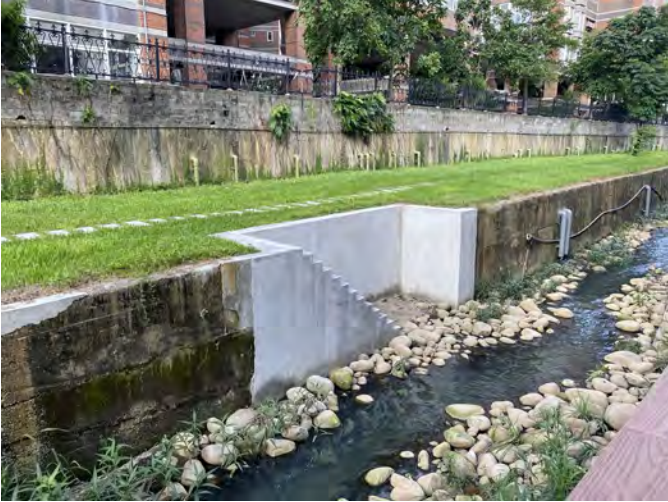
圖三、AOK+384 至 AOK+388 右岸巡檢階梯

2. AOK+384 至 AOK+388 右岸巡檢階梯及其周邊護岸、AOK+334 至 AOK+355 右岸既有垂直 RC 護岸植生覆蓋率低，裸露之硬鋪面可能產生水泥輻射熱效應，提高河道內之溫度，影響微棲地。建議在堤頂或護岸坡腳種植原生攀藤植物，如薜荔、葎草、風藤及金銀花藤等，可搭配施作攀藤繩索提高攀附率，藉由攀藤植物提高硬鋪面之植物覆蓋率，降低水泥輻射效應對微棲地的影響。

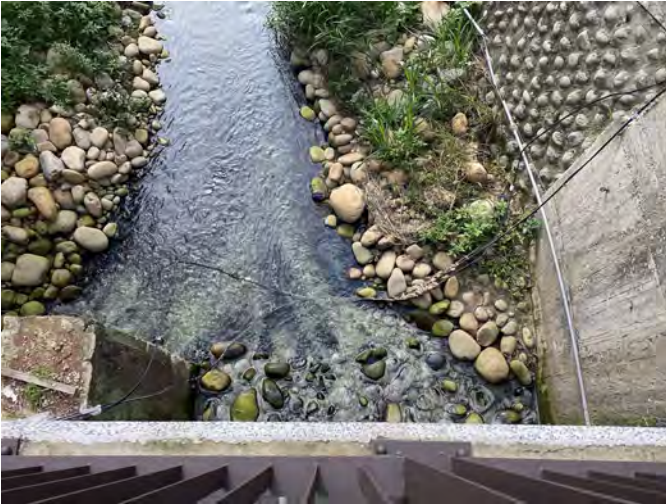
圖六、AOK+558 底質覆蓋厚重污泥

3. 現勘發現 AOK+558 底質覆蓋污泥，AOK+355 至 AOK+500 右岸多處既有排水管持續排放民生污水進入河道中，表示下埔仔溪及菜堂排水流域之外來污染源問題尚未被完全解決，為維持淨水生物球及水生植物之污染物降解率，建議可於上游尚未興建污水截流箱涵之河段設置簡易引流管，降低污水直接匯入河道對水質所造成的影響，並持續進行此水質監測及檢視區域內各事業放流水是否符合放流水標準。
