**悠遊南崁水岸服務計畫**  
**工程生態檢核表 施工階段附表**

**C-01 現場勘查紀錄表**

# 悠遊南崁溪水岸服務改善計畫工程 施工階段生態保育/友善措施自主檢查表

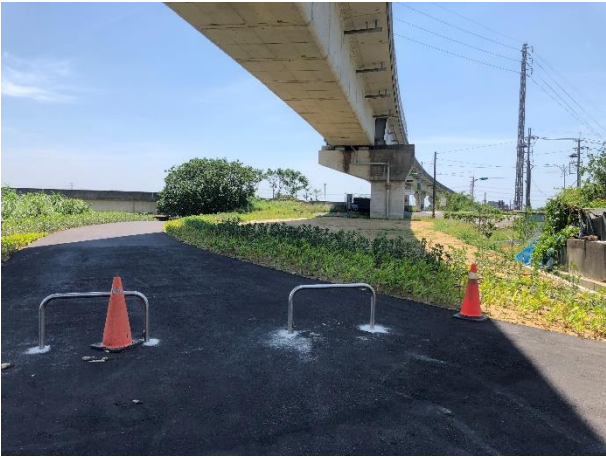
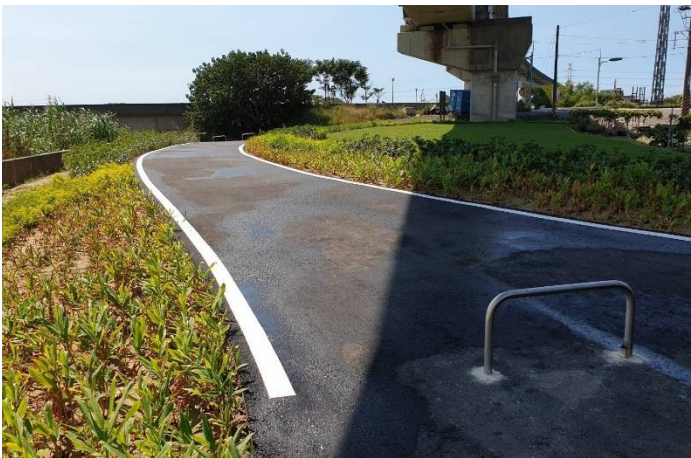
| 坑子溪段 | | 坑子溪段 | |

| 1. 山腳橋旁橋頭街橋下植生空間新種植植生須注意維護，避免植生枯萎死亡。 | | 1. 現場植栽養護每日排遣人員澆灌，確認灌木保水性及有枯萎苗，如因養護不當則定期汰換植栽並針對新植灌木重點照護。 | |

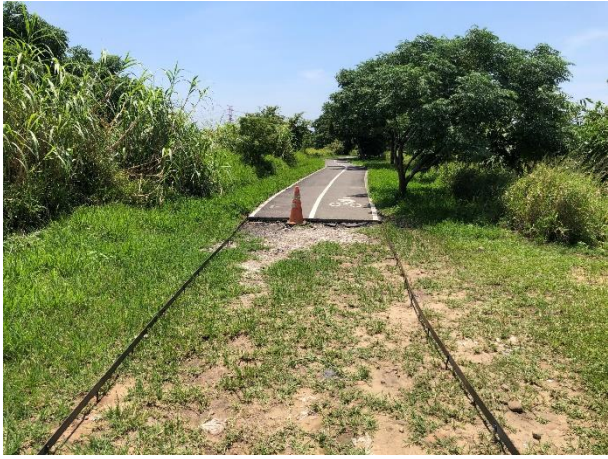
25.080414, 121.279194

2. 山腳橋下車道縫補串聯點，道路鋪設時須注意別潑到兩旁草皮，若此段須種植新植生建議待道路鋪設完後再種植，避免工程廢料影響植生存活率。

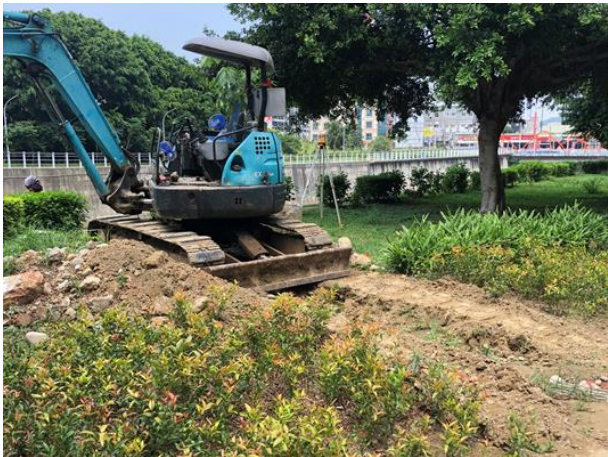
25.026348, 121.299607

3. 園藝排水工程施工過程中需注意工程廢棄物、土堆等是否堆放在限定範圍內，避免汙染環境。

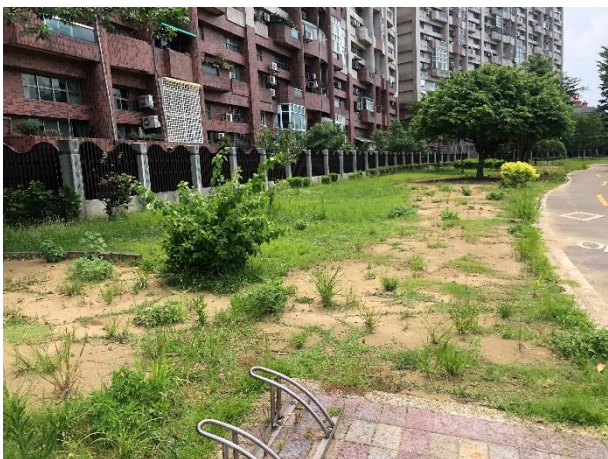
25.026364, 121.298971

4. 土地公廟旁草皮裸露，建議在該區補植新植生，以原棲地原有植物或原生植物為主。

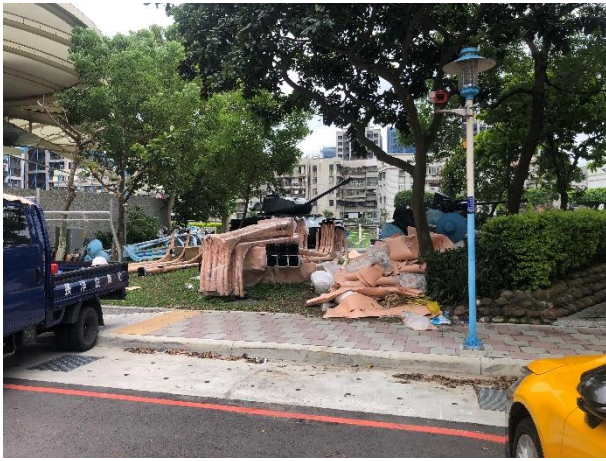
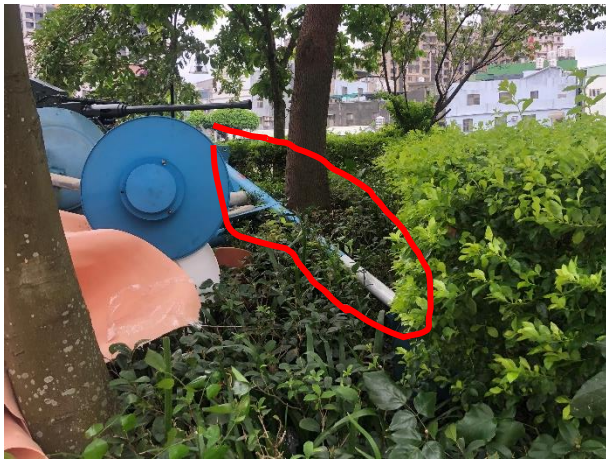
24.997433, 121.328631

5. 此處有發現工程廢棄物(車道舊路燈)直接壓在堆放區的灌木叢上，工程材料與廢棄物等堆放須注意不要傷到既有植生與樹木。

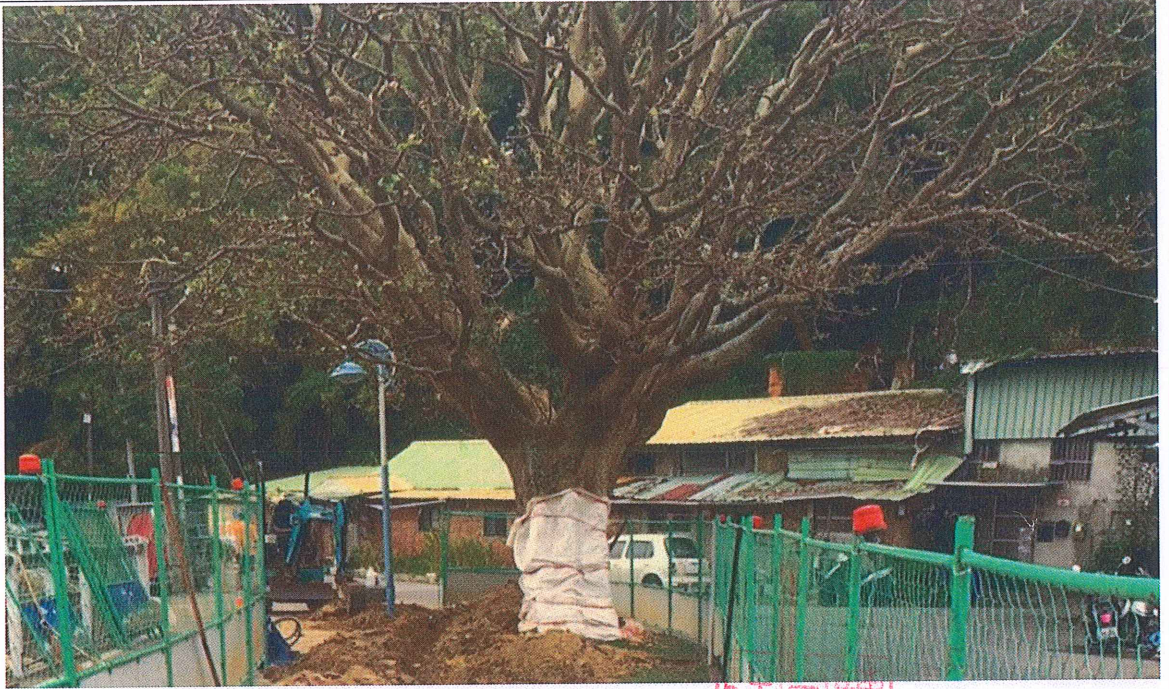
| 項目 | 百年刺桐保護 |

| 拍攝日期與說明 | 施工前百年刺桐包覆保護，降低老樹切、割、挫傷 |

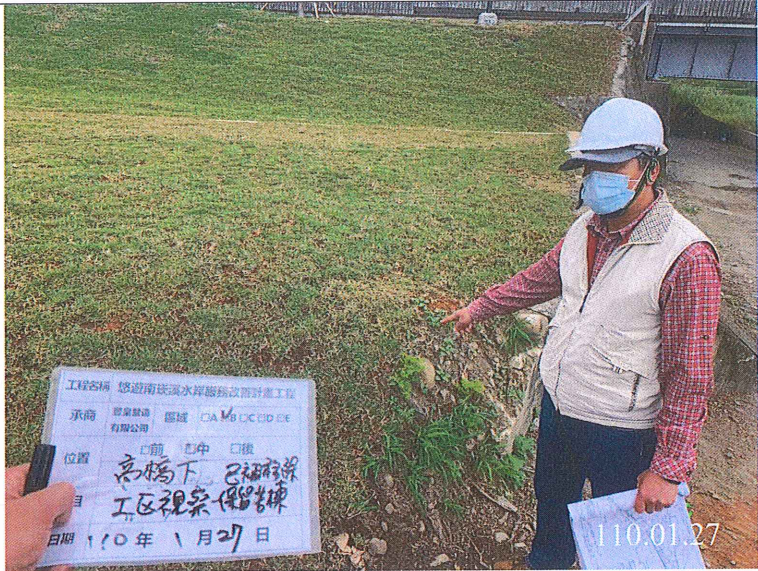
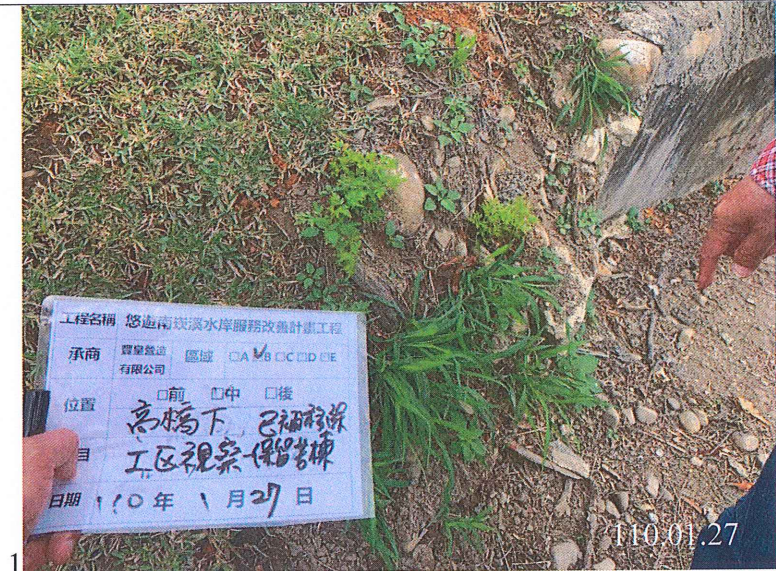
| 拍攝日期與說明 | 110.01.27 高架橋-1棵苦楝已被他案工程移除定補植地被 |

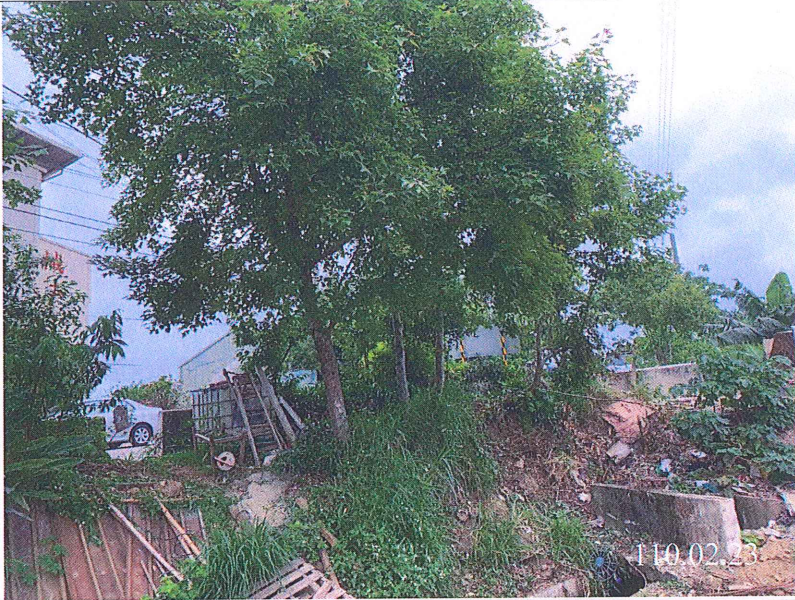
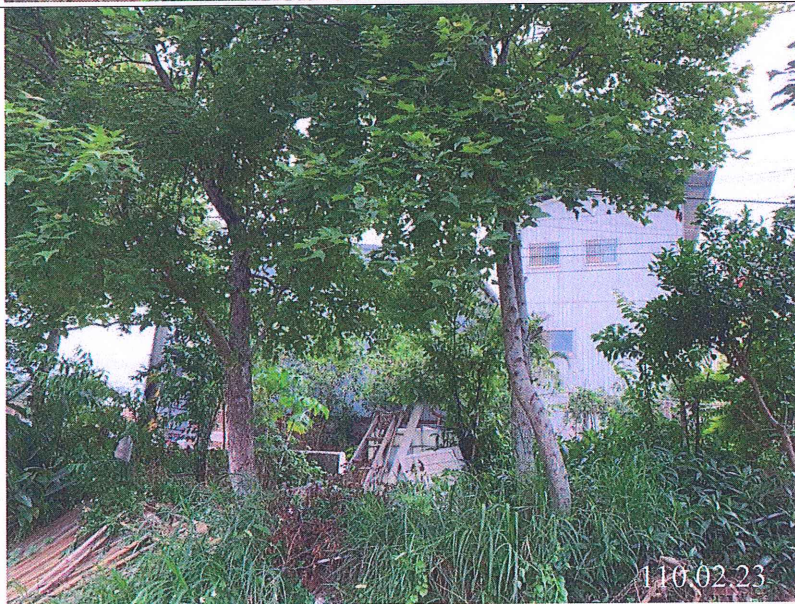
| 項目3 | B區高架橋下楓香保留 |

| 拍攝日期與說明 | 110.02.23 高架橋下5棵楓香，日後進場需先行移植 |

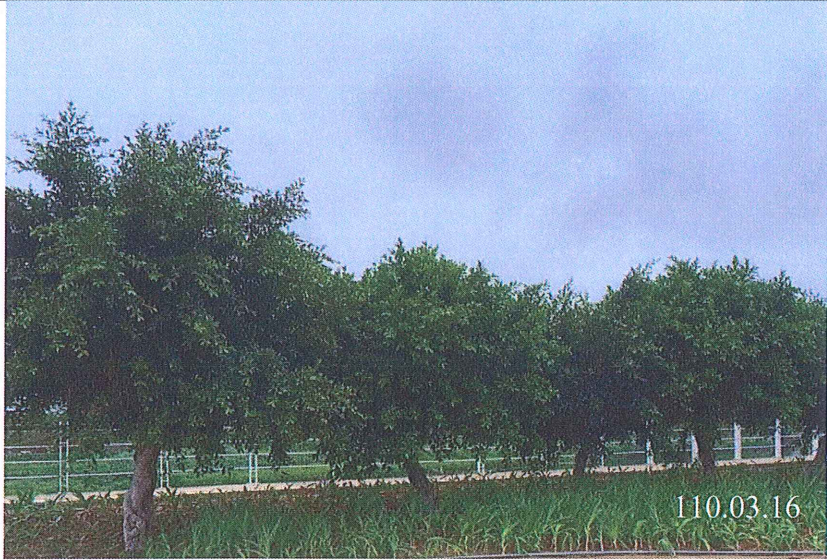
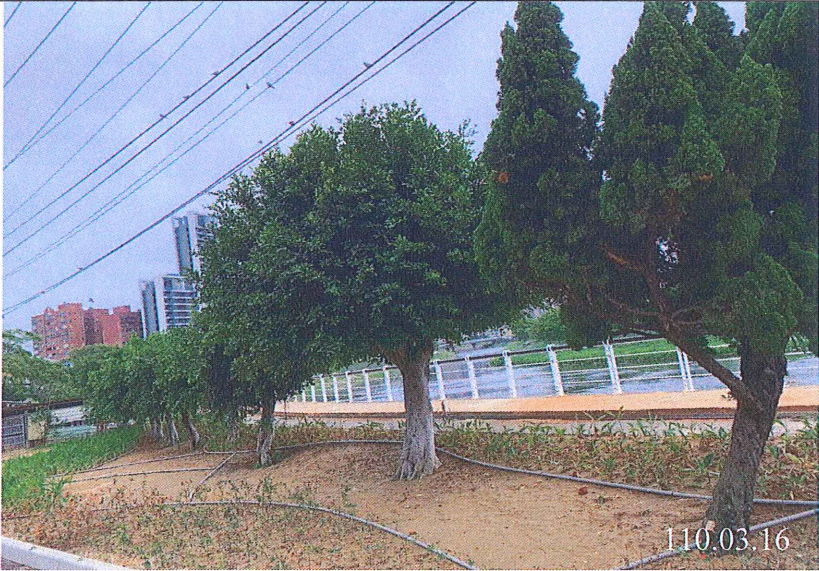
| 項目4 | C區錦興宮保留喬木 |

| 拍攝日期與說明 | 110.03.16 C區錦興宮需保留之西印度櫻桃、龍柏、榕樹 |
