工程生態檢核表 維護管理階段附表

M-01 工程生態評析

工程名稱	竹圍漁港臨水環境改善計畫	工程地點/座標	(TWD97)X: 274540.11 Y: 2778627.99	
工程執行機關	桃園市政府農業局	維護管理單位	桃園市政府農業局	
生態評析日期:	110/06/30			
1. 生態團隊組成				
職稱	姓名	負責工作	學歷	專長
亞磊數研工程顧問有限公司/生態檢核調查員	宋明儒	現場勘查	碩士	濕地生態調查、陸域生態調查
亞磊數研工程顧問有限公司/生態檢核調查員	陳宇翔	現場勘查	學士	陸域生態調查、保育課題研析
2. 棲地生態資料蒐集				
<p>工程點位位於南崁溪下游出海口的竹圍漁港。出海口主要魚種如：鱈魚、鰻魚、午魚、烏魚、鯊魚、等。附近是許厝港溼地保護區範圍，具有豐富的鳥類生態，如：小燕鷗、唐白鷺白頭鶴、東方白鸛、黃鸛、黑面琵鷺、遊隼等。</p> <p>參考文獻：桃園縣政府-桃園縣沿海濕地及機場周邊地區鳥類群聚調查計畫期末修正報告</p>				
3. 棲地影像紀錄

M-01 現場勘查紀錄表

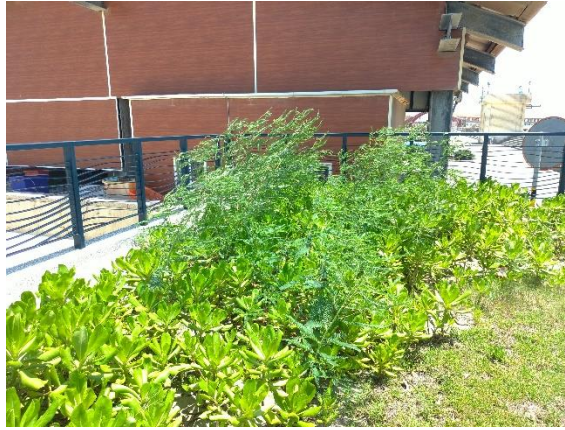
1. 現地保留樹木維護尚可，新植植生部分區域有冒出入侵種植物銀合歡，建議維管單位將其移除並加強維護。

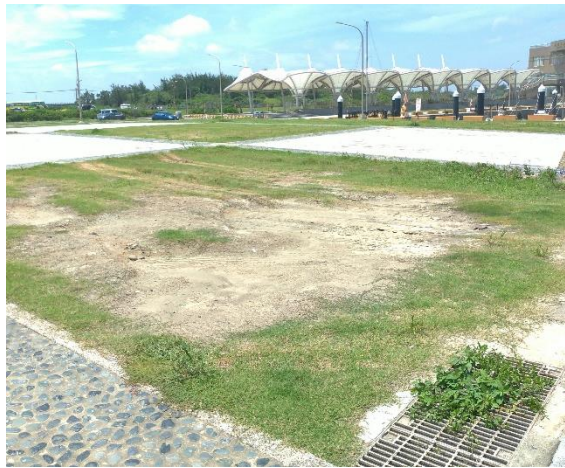
2. 區域內部分草坪維護不佳有草皮裸露的情形，建議維管單位加強維護。

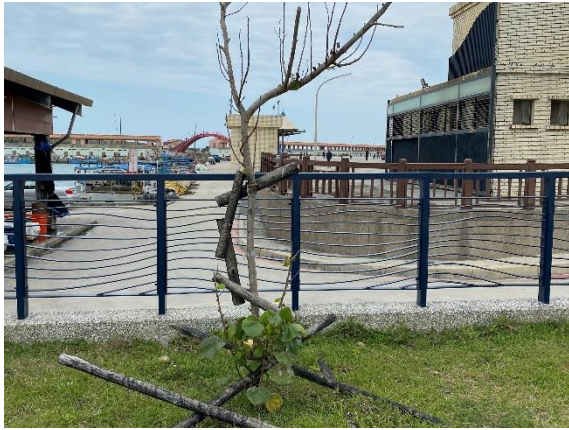
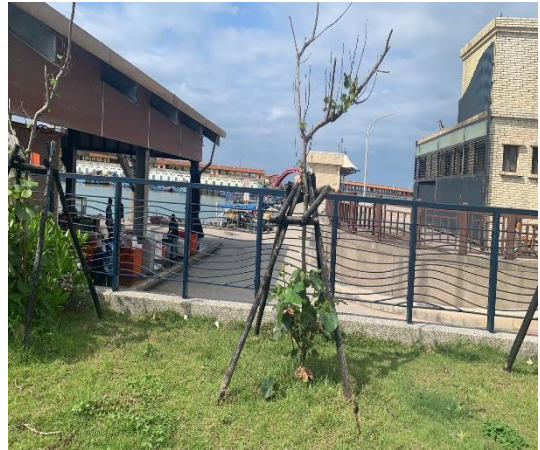
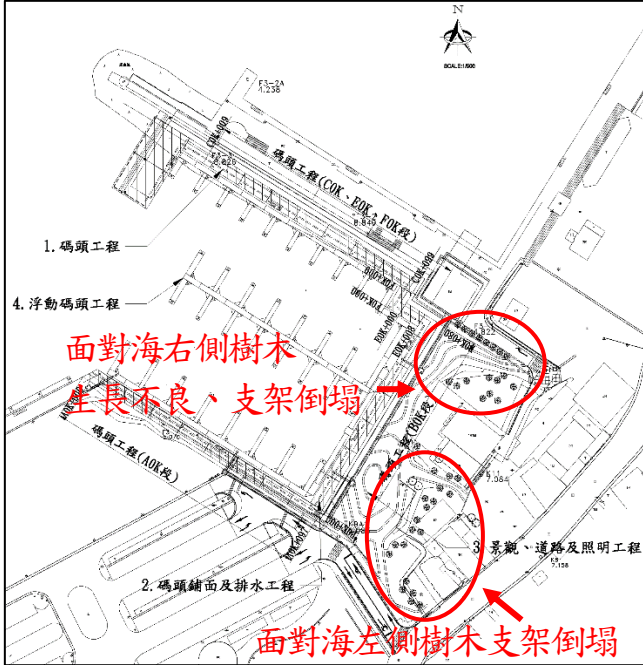
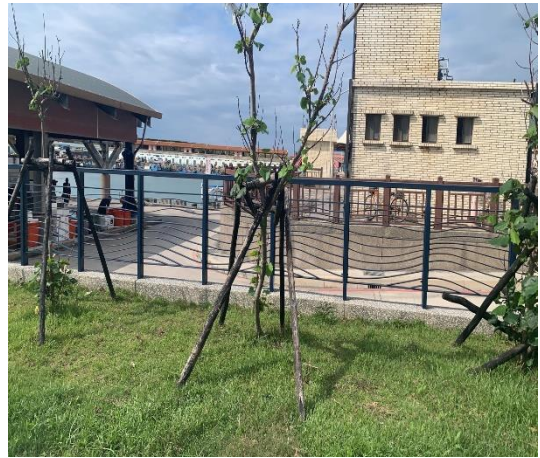
1. 園區內數棵樹木支架倒塌，面對海右側8棵、面對海的右側草皮上9棵樹生長不良、近紅磚建物生長不良1棵、近紅磚建物走道一棵樹支架倒，危害行人安全、面對海廣場左側7棵樹支架倒塌，請協助復原避免植株倒伏，生長不良請維管單位定期維護澆灌，位置請參照圖片標示。

本局現已請廠商進行復原且定期養護。
