工程生態檢核表 維護管理階段附表

M-01 現場勘查紀錄表

勘查日期	110/10/27	填表日期	110/10/27
紀錄人員	陳宇翔	勘查地點	(TWD97)X:276308.24 Y:2765334.99
人員	單位/職稱	參與勘查事項	
陳宇翔	亞磊數研工程顧問有限公司/生態檢核調查員	生態勘查	
現場勘查意見 提出人員(單位/職稱) <u>陳宇翔/生態檢核調查員</u>		處理情形回覆 回覆人員(單位/職稱) <u>水利工程科/工程助理-周志皇</u>

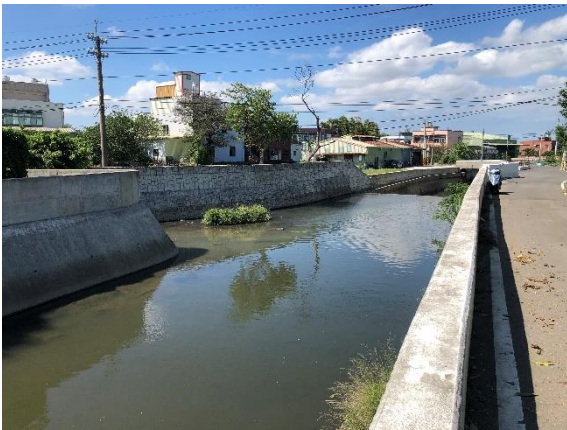
1. 整體圳道內為三面光無特殊關注物物種與生態議題。

- 1.河道多處施作固床工及消能設施。
- 2.有關樹木移植部份已恢復亦有死亡，後續將請施工廠商注意移植養護作業。

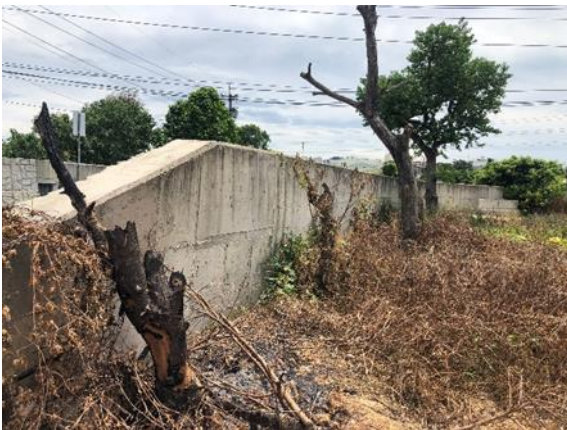
2. 部分保全樹木已恢復但也有部分已死亡，建議往後若有工程進行樹木移植，移植完畢後須確實照顧樹木直到確認樹木已能穩定生長。

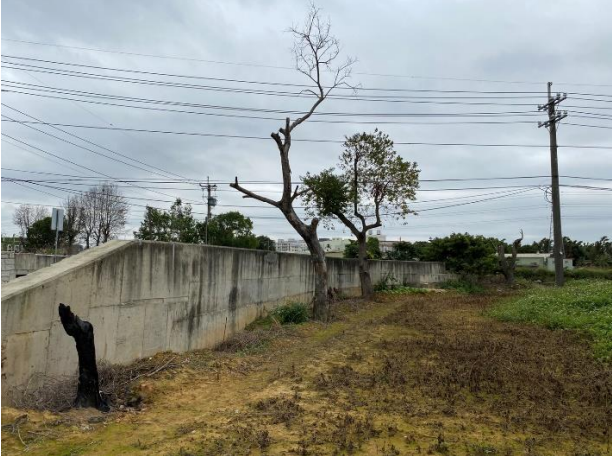
<p>1. 部分保全樹木死亡，建議可以補植原生種樹木，或是媒合他案工程進行樹木移植，移植完畢後應定時澆灌照顧直到確認樹木已能穩定生長。</p>		<p>1. 後續在持續與其他工程進行樹木移植媒合作業。</p>

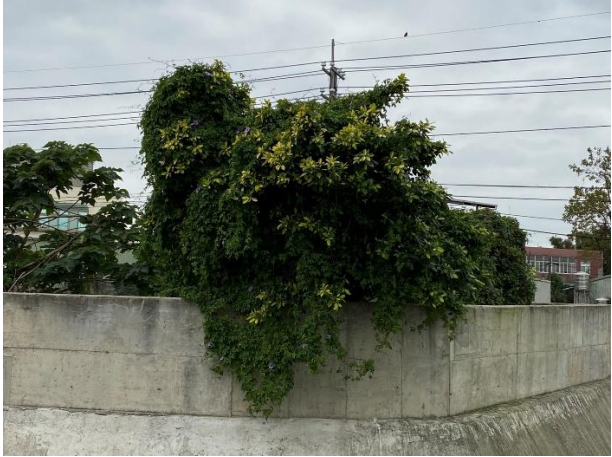
<p>2. 保全樹木雀榕與前次勘查相比業已長出茂密的樹葉，但被槭葉牽牛纏繞影響其生長(葉子黃化)，建議可清除槭葉牽牛。</p>			
		<p>2. 每年汛期前及汛期中皆會辦理河道整理作業，一併在納入定期疏濬派工清理。</p>

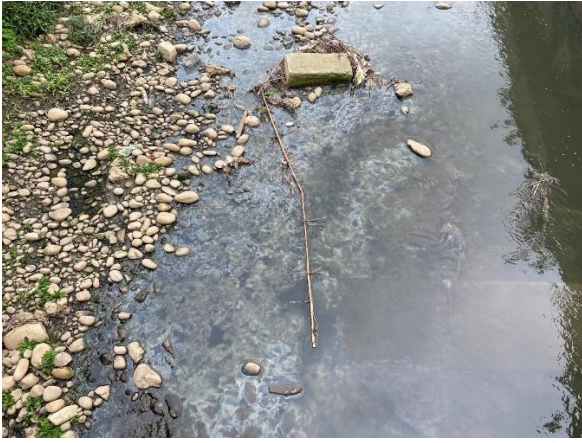
3. 渠道內底質呈灰黑色(缺氧)現場飄散異味、垃圾多，建議維管單位協請環保局加強環境稽查。

3. 垃圾的部份納入汛期前河道整理作業一併處理，後續將建議環保局加強稽查。
