社子溪月眉橋下游至慈恩橋右岸護岸治理工程(含慈恩橋改建)

施工階段生態保育/友善措施自主檢查表

表號：__ 檢查日期：112 / 04 / 17 施工進度:48% 預定完工日期：112.10.20

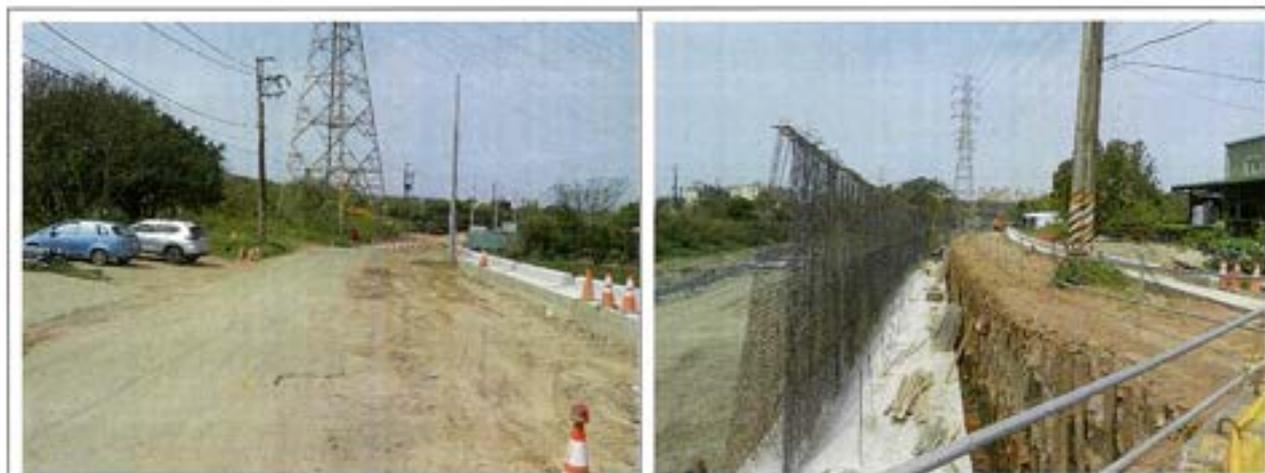
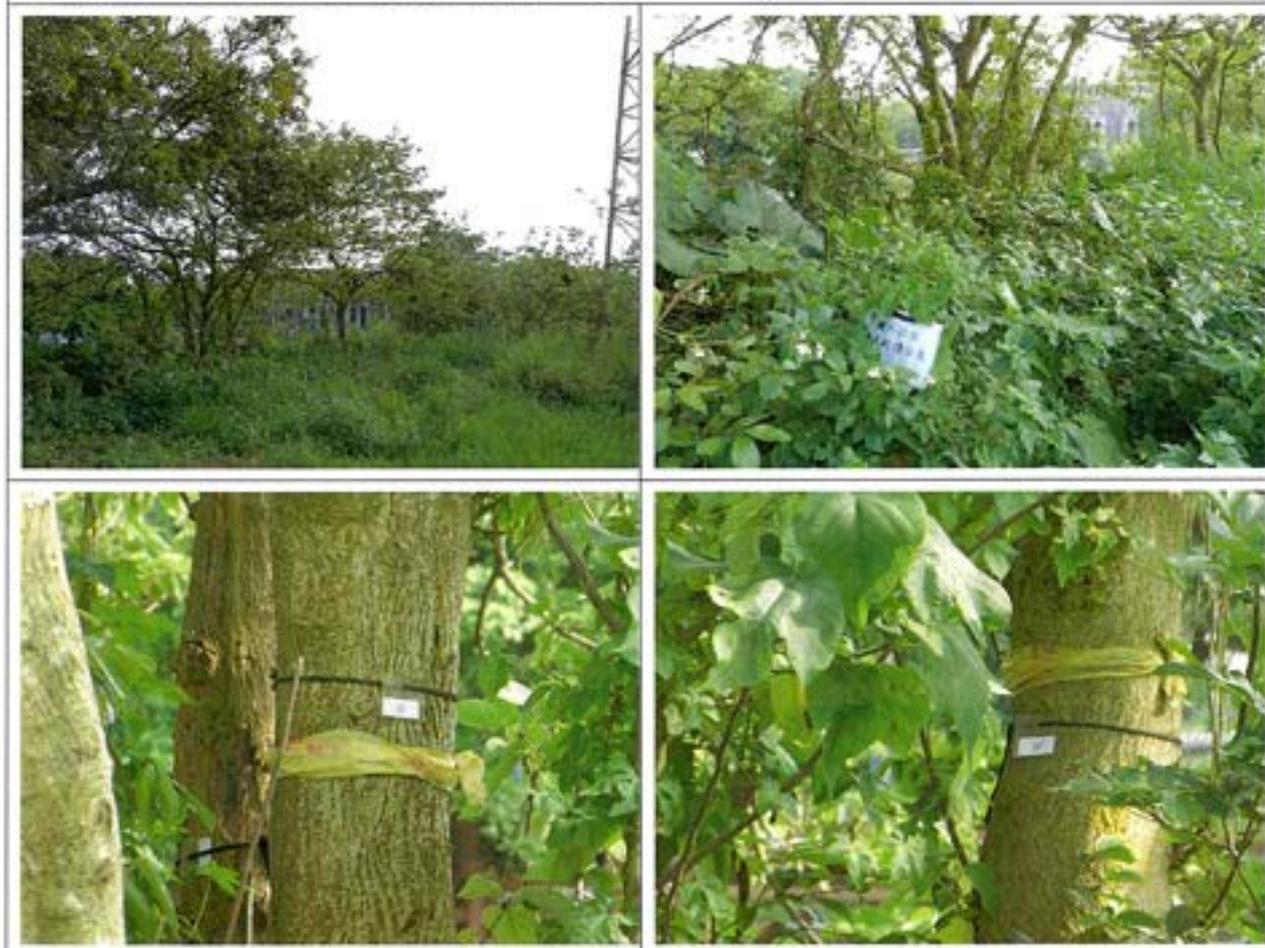
月眉橋下游保留植群環境照(樹木編號 015-028)

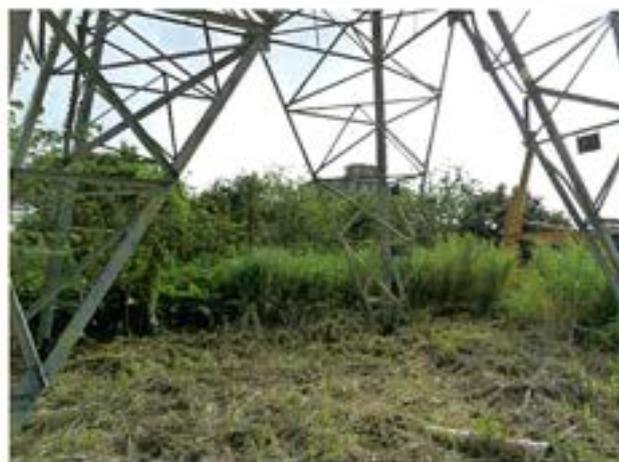
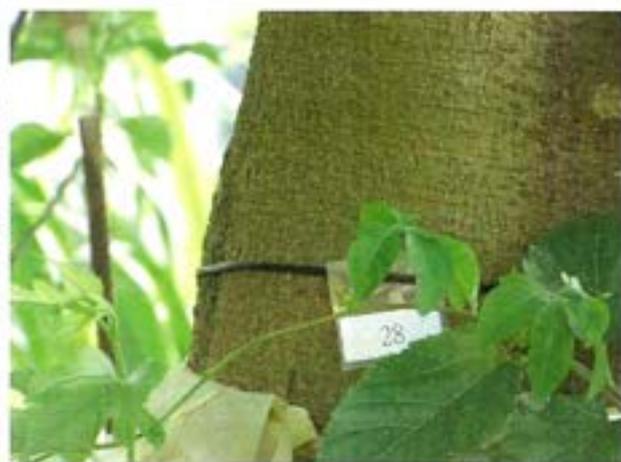
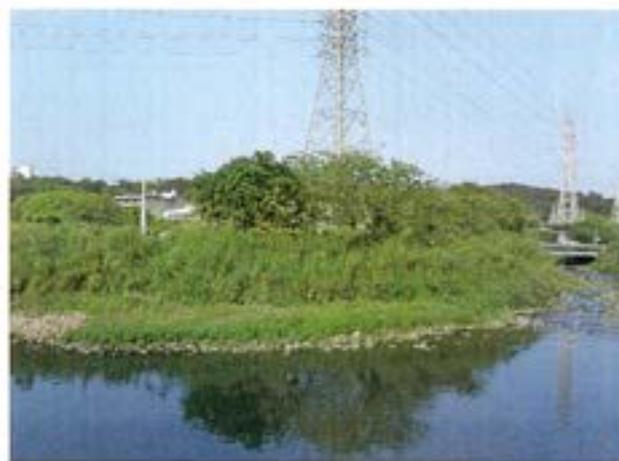
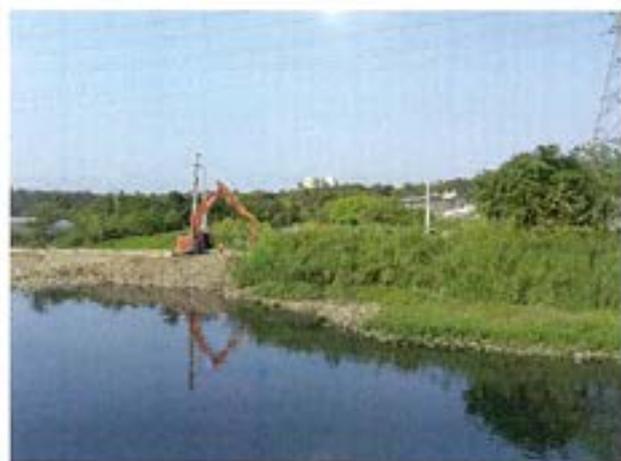
個別樹木標誌特寫近照(19, 20, 28)

PS. 該區部分樹木因角度問題未拍攝到號碼標牌，但該區域全部應保留原地保留樹木(15-30)，全數保全良好。

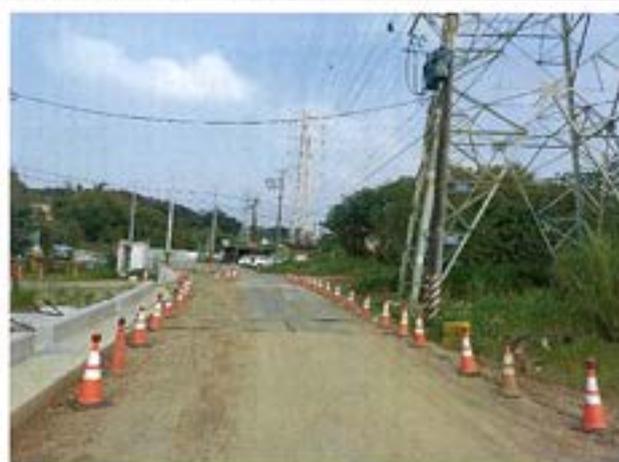
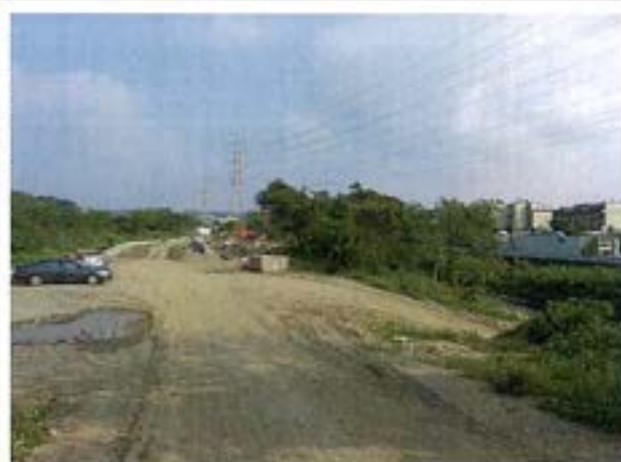
目前工區範圍內材料及廢棄物皆依規定堆置；工區環境整潔，無垃圾隨意棄置之情形。

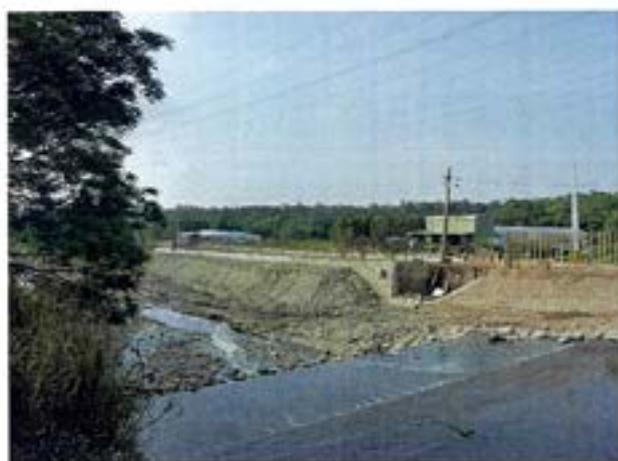
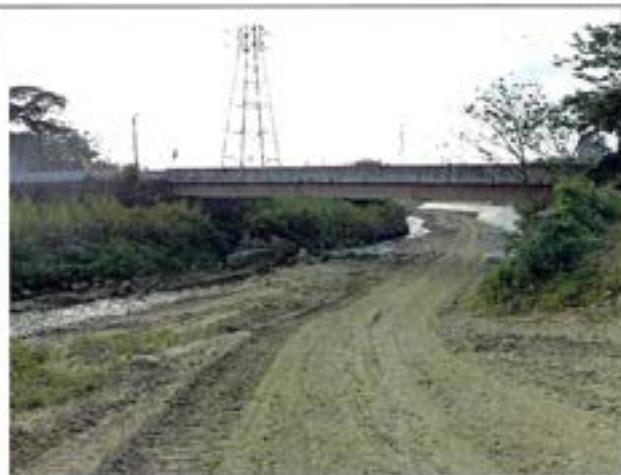
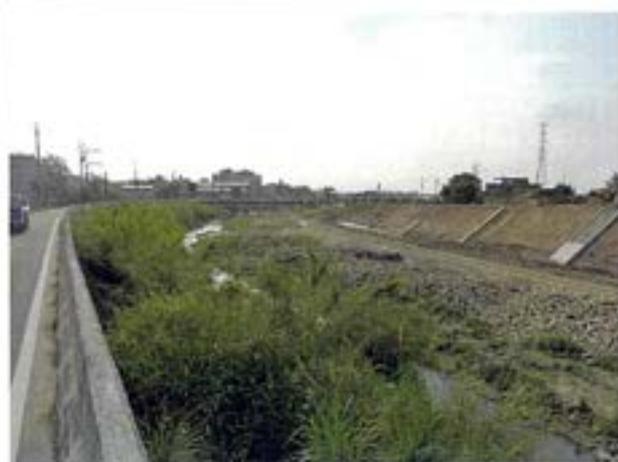
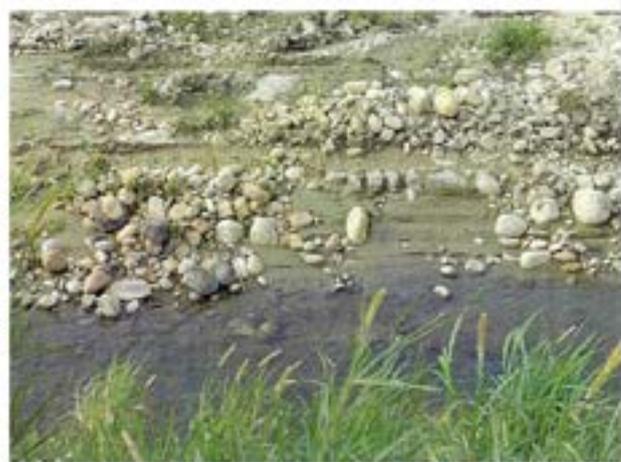
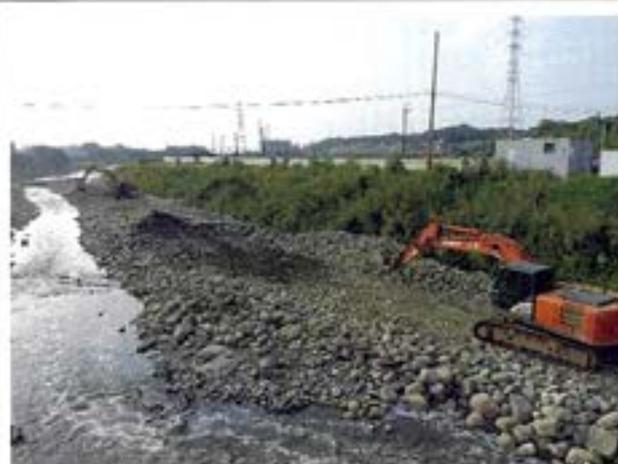
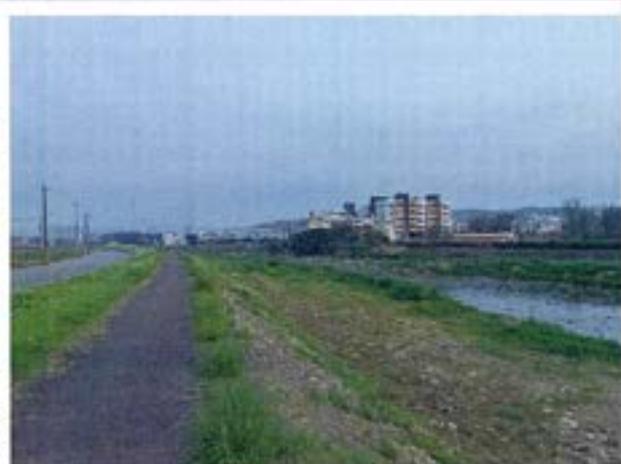
工區前段上游地區水質正常清澈；前中段施工便道已設置完成，工區下游於慈恩橋新設便道，便道與河道保留緩衝距離與河道阻隔，但現勘當日水質目視判斷未對河段造成嚴重影響；中下游河道水質狀況正常，工區外下游水質中心附近河段水質濁度亦正常，推測當日水質濁度影響輕微。建議維持目前便道及機具進出路線，以減輕水質之影響，並加強注意監測。如有魚群死亡之情事，應立即暫停河道及高灘地之作業，通報生態團隊，等水質恢復後再繼續。

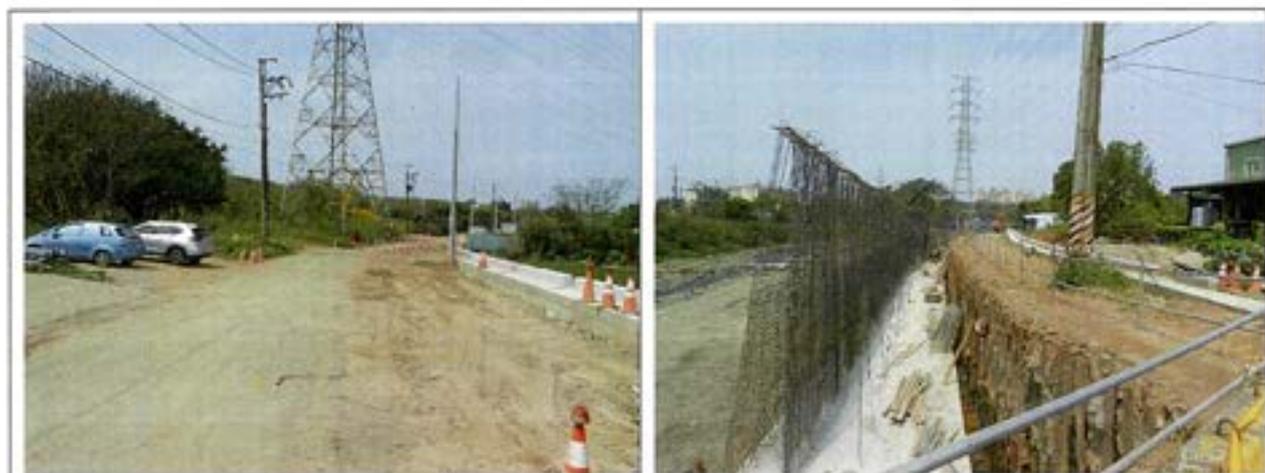
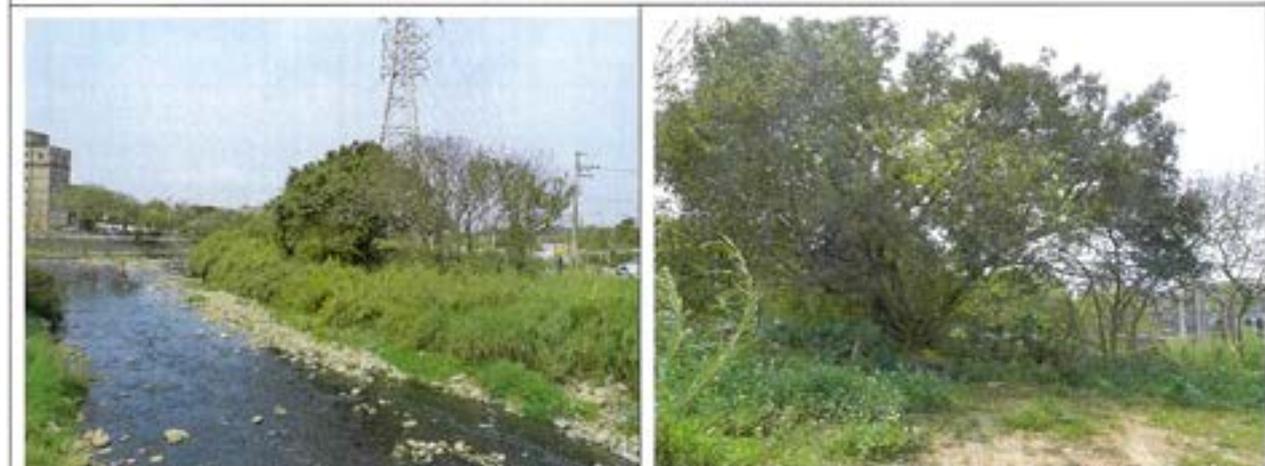
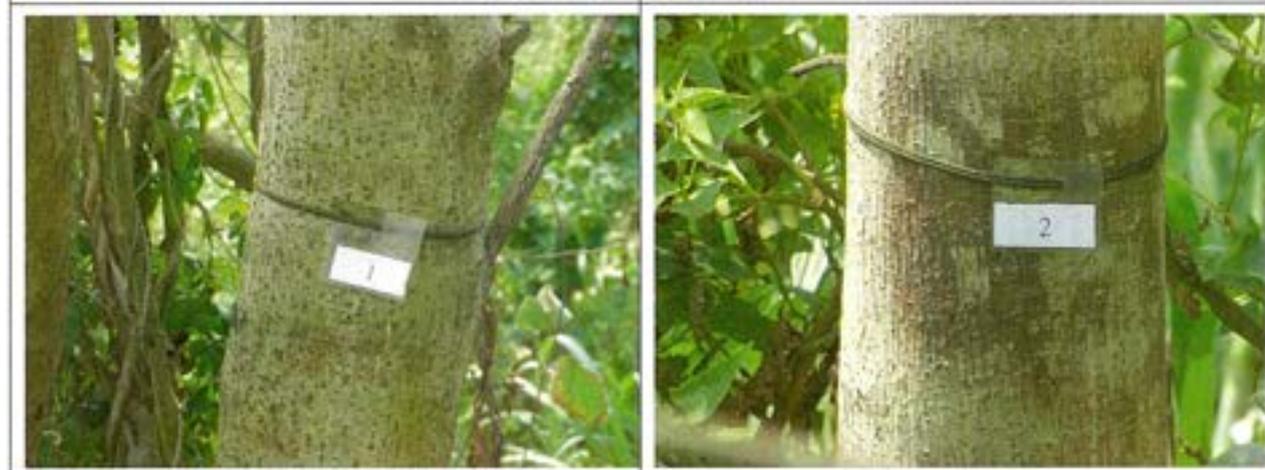
月眉橋下游保留植群環境照(樹木編號 001-020)

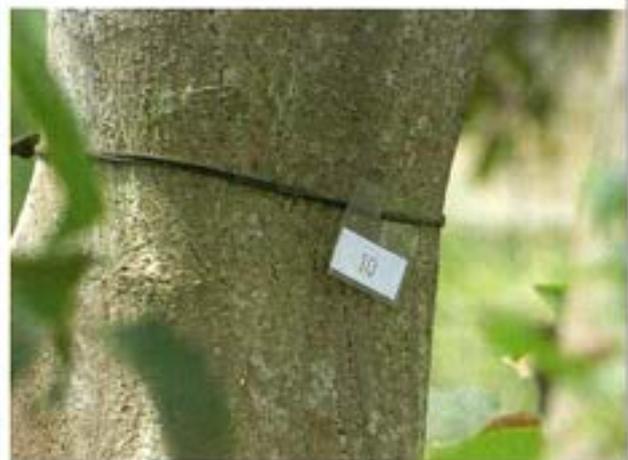
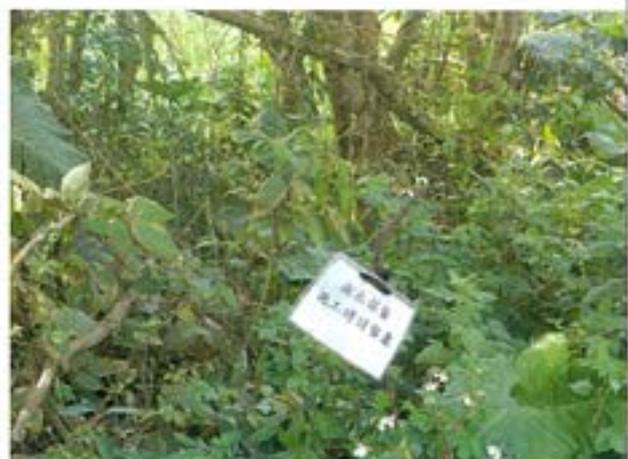
個別樹木標誌特寫近照(01, 02, 03, 07, 10)

PS. 該區部分樹木因角度問題未拍攝到號碼標牌，但該區域全部應保留原地保留樹木(01-20)，全數保全良好。

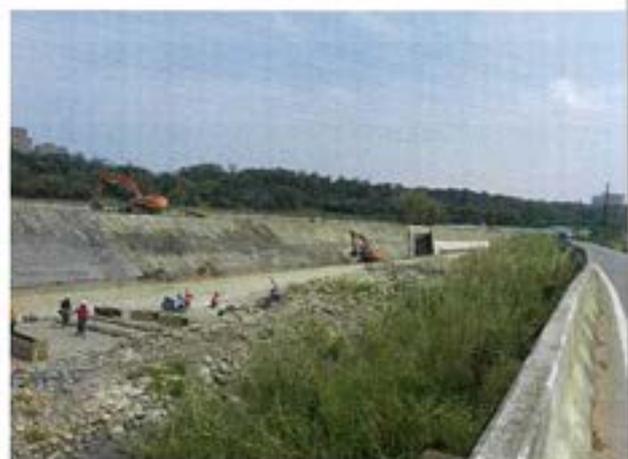
目前工區範圍內材料及廢棄物皆依規定堆置；工區環境整潔，無垃圾隨意棄置之情形。

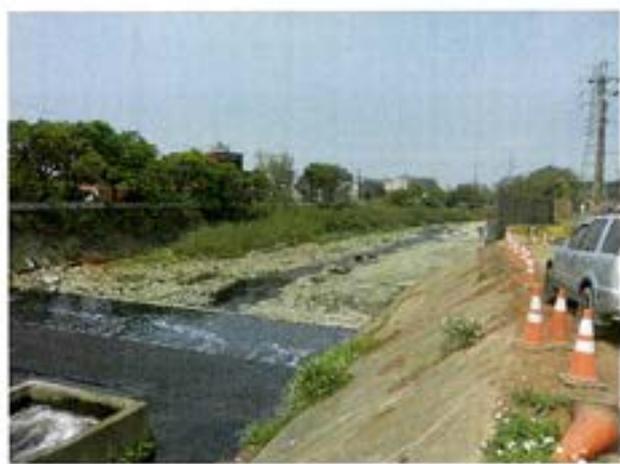
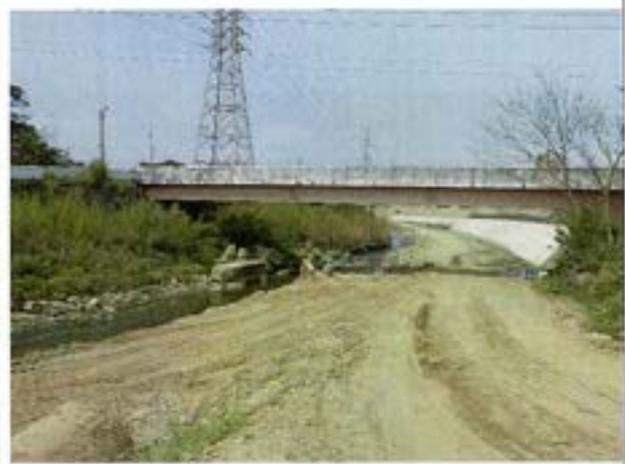
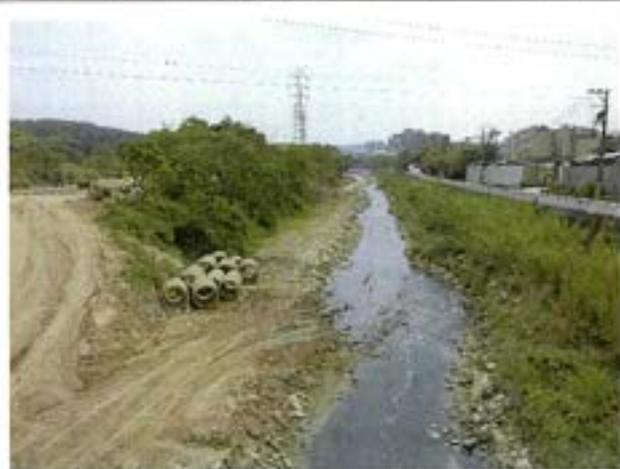
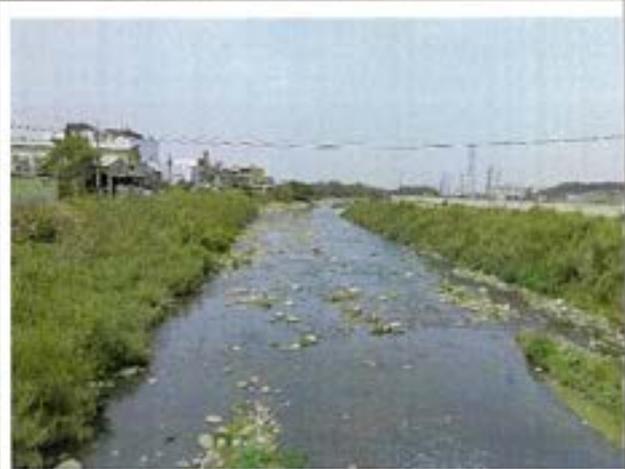
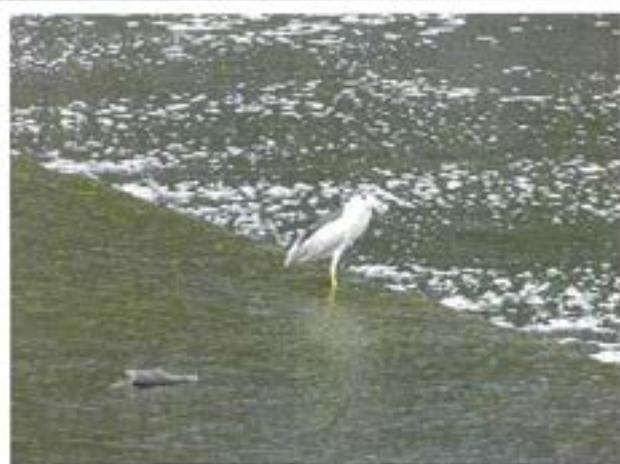
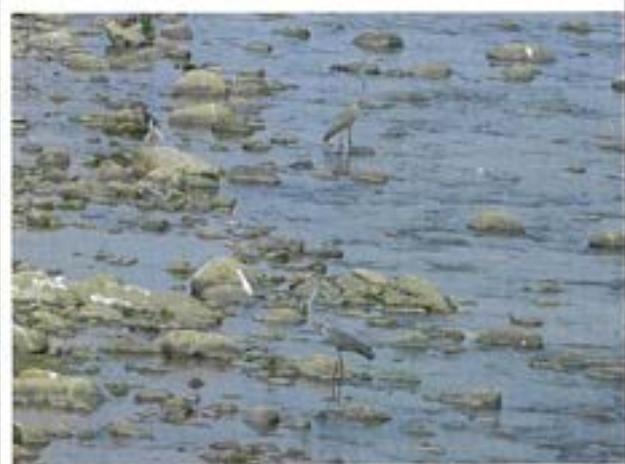
工區前段上游地區水質正常清澈；前中段施工便道已設置完成，且與河道保留緩衝距離與河道阻隔，但現勘當日水質目視判斷未對河段造成嚴重影響；中下游河道水質狀況正常，工程區域下游邊界慈恩橋下可直接看到河床底質及魚類活動，亦觀察到水鳥覓食活動，推測當日水質濁度影響輕微，建議維持目前便道及機具進出路線，以減輕水質之影響，並加強注意監測。如有魚群死亡之情事，應立即暫停河道及高灘地之作業，通報生態團隊，等水質恢復後再繼續。

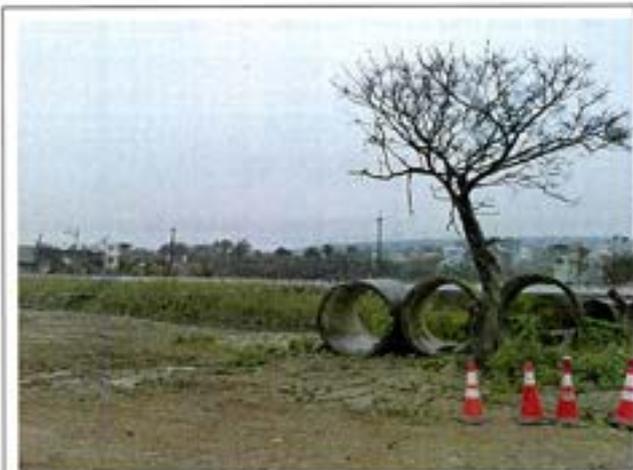
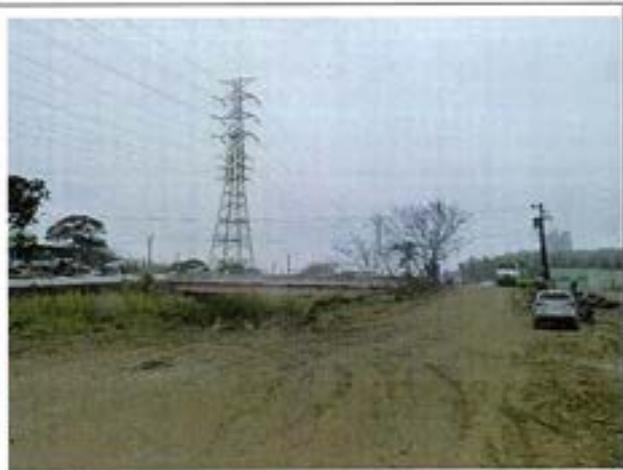
月眉橋下游保留植群環境照(樹木編號 051-071)

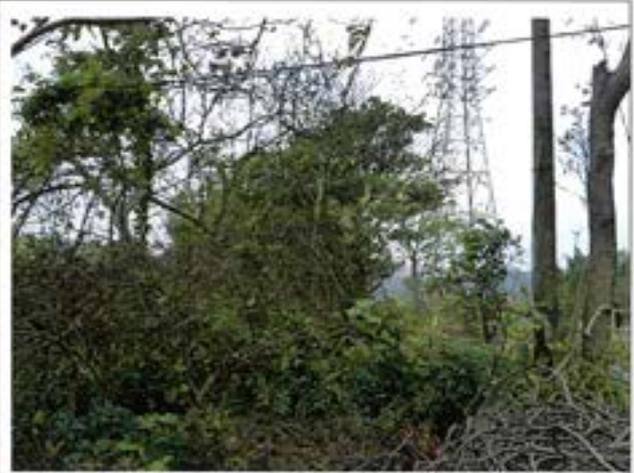
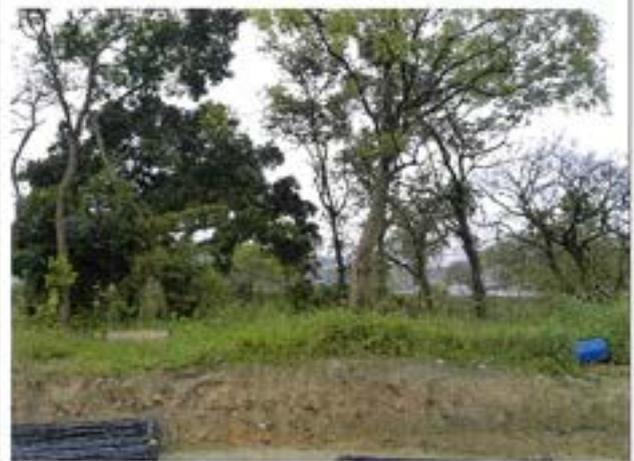
個別樹木標誌特寫近照(51, 52, 55, 56, 57, 59)

PS. 該區部分樹木因角度問題未拍攝到號碼標牌，但該區域全部應保留原地保留樹木(51-70)，全數保全良好。

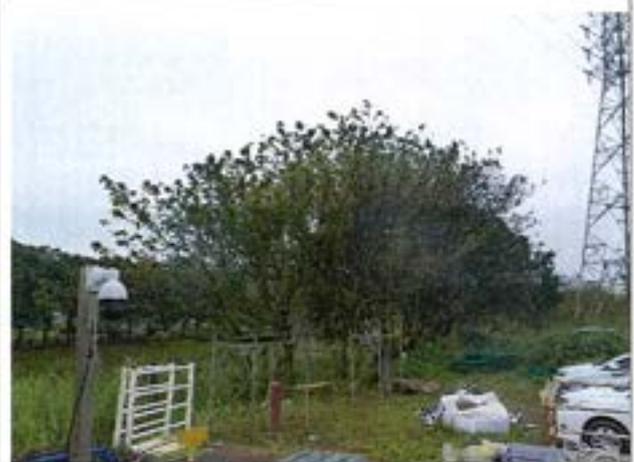
目前工區範圍內材料及廢棄物皆依規定堆置；工區環境整潔，無垃圾隨意棄置之情形。

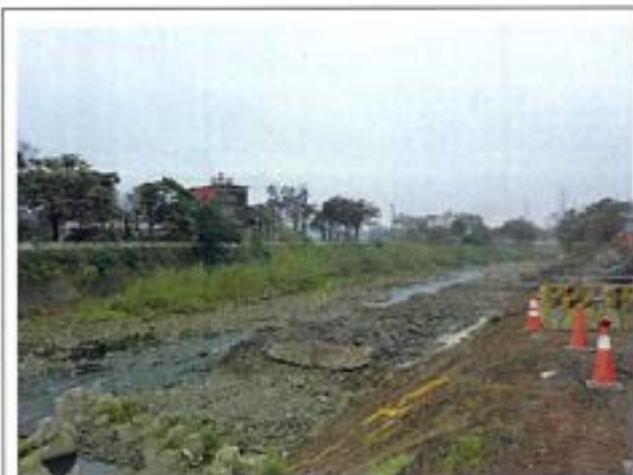
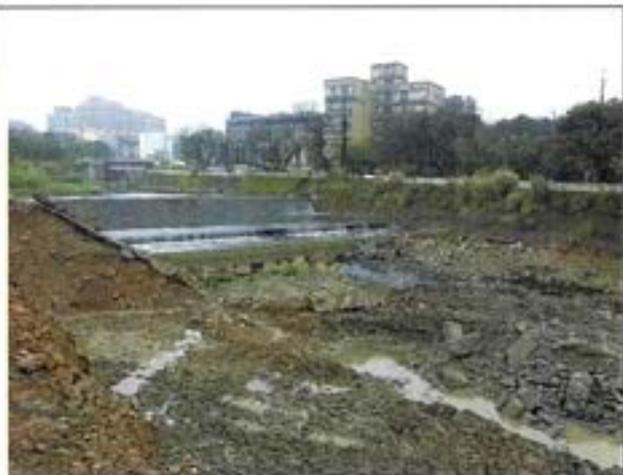
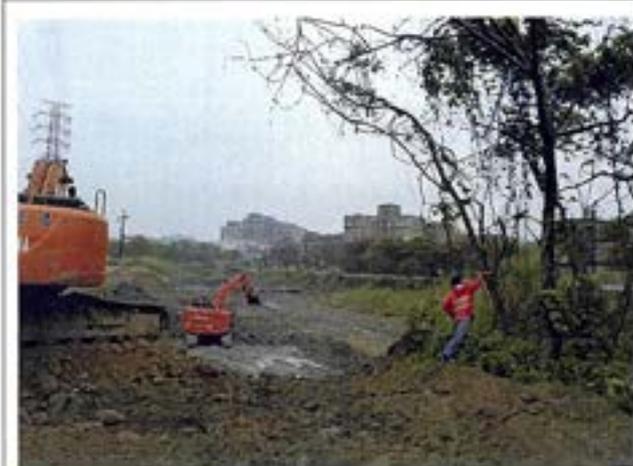
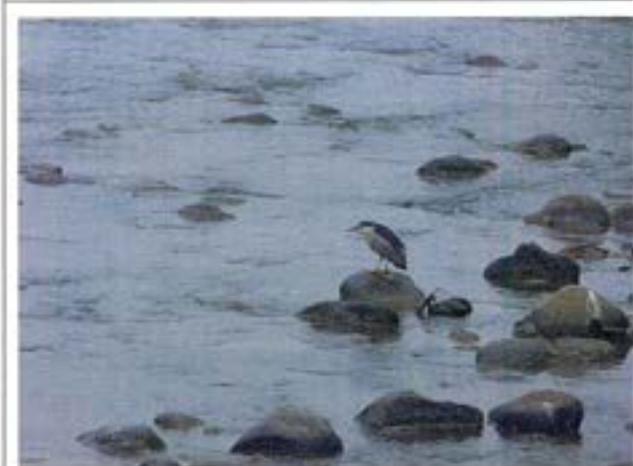
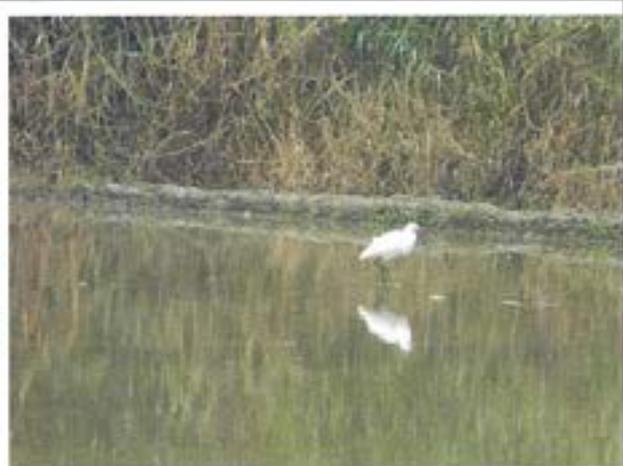
工區前段上游地區水質正常清澈；中段施工便道設置中，請現場作業人員特別注意保全樹木之現況避免破壞，並加強標示。便道與河道保留緩衝距離與河道阻隔，當日水質目視判斷尚未對河段造成嚴重影響；中下游河道水質狀況正常，慈恩橋下可直接看到河床底質及魚類活動，亦觀察到水鳥覓食活動，推測水質濁度影響程度尚可接受，建議維持目前便道及機具進出路線，以減輕水質之影響，並加強注意監測。如有魚群死亡之情事，應立即暫停河道及高灘地之作業，通報生態團隊，等水質恢復後繼續。

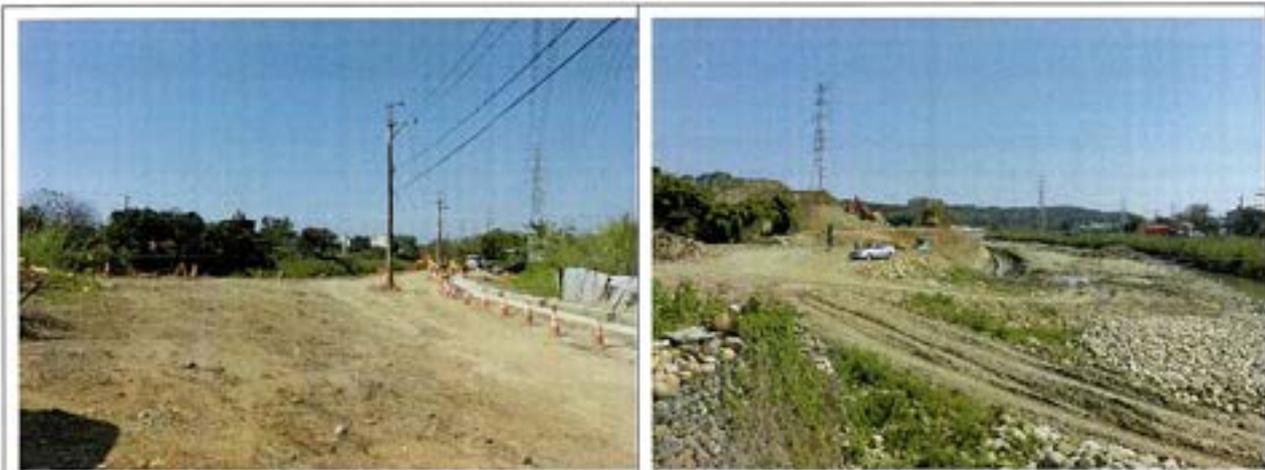
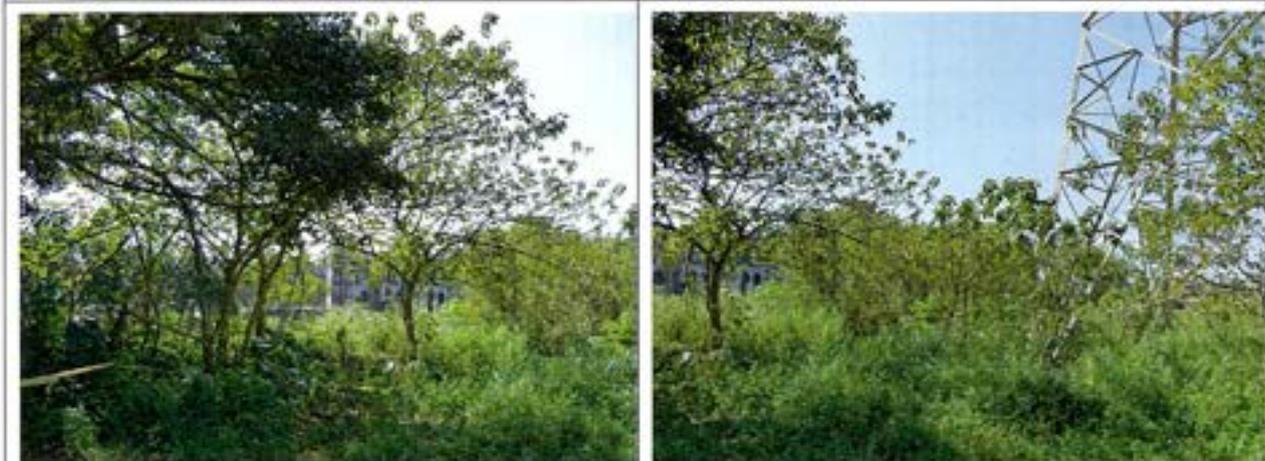
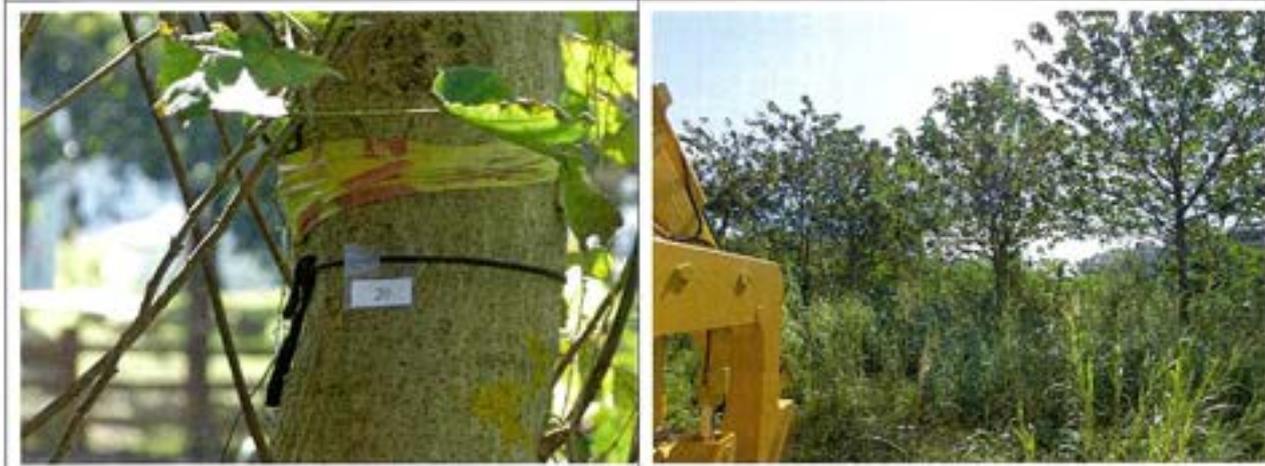
月眉橋下游保留植群環境照(樹木編號 010-28)

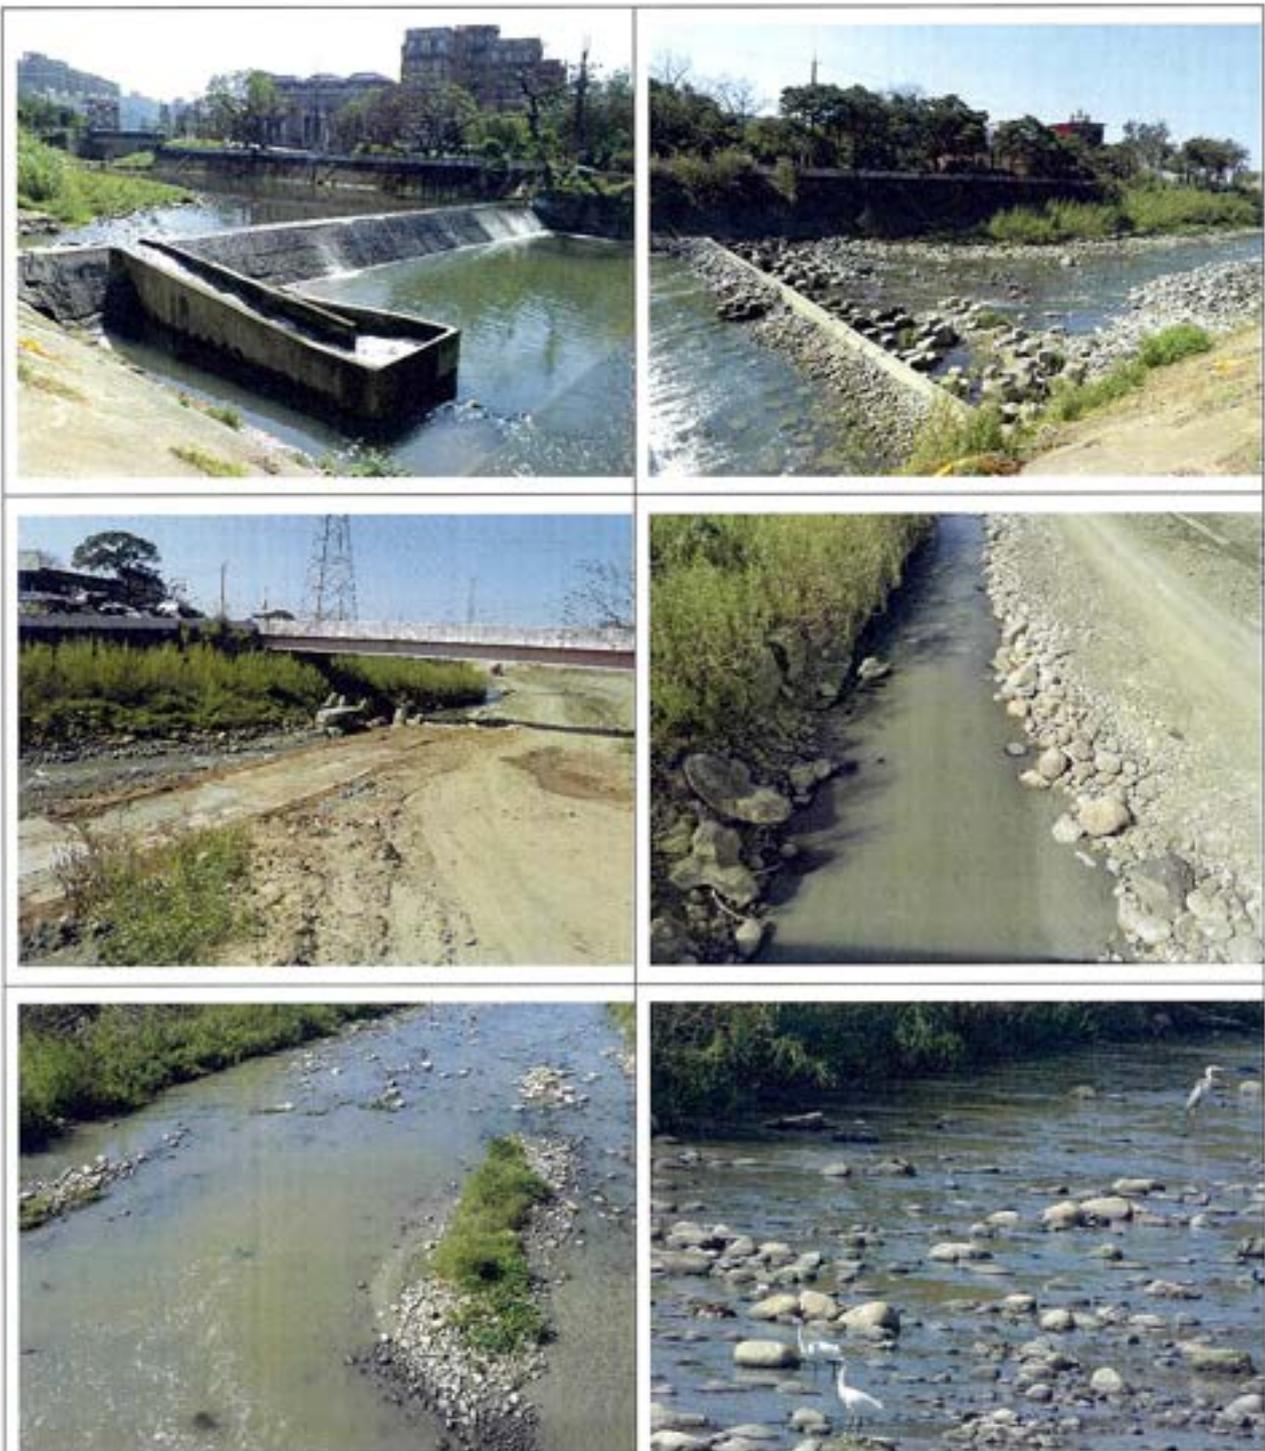
工區前段上游地區水質正常清澈；中段施工便道加寬與河道之緩衝距離，與河道阻隔，但現勘當日水質受濁度輕微影響；中下游河道水質比前次現勘混濁，工程區域下游邊界慈恩橋下無法直接看到河床底質及魚類活動，但仍可觀察到水鳥覓食活動，推測濁度影響程度尚可接受，但仍建議維持目前便道及機具進出路線，以減輕水質之影響，並加強注意監測。如有魚群死亡之情事，應立即暫停河道及高灘地之作業，通報生態團隊，等水質恢復後再繼續。

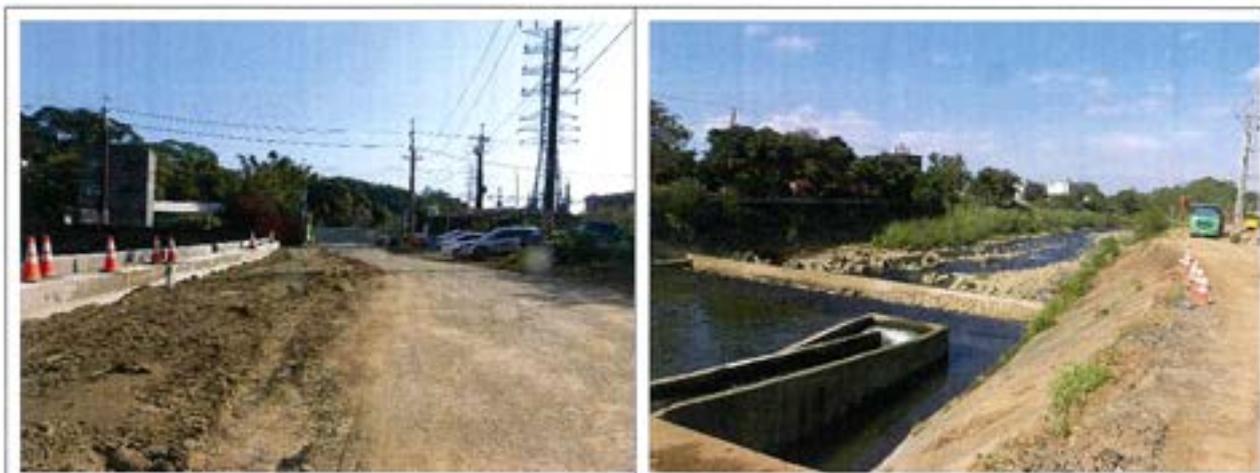
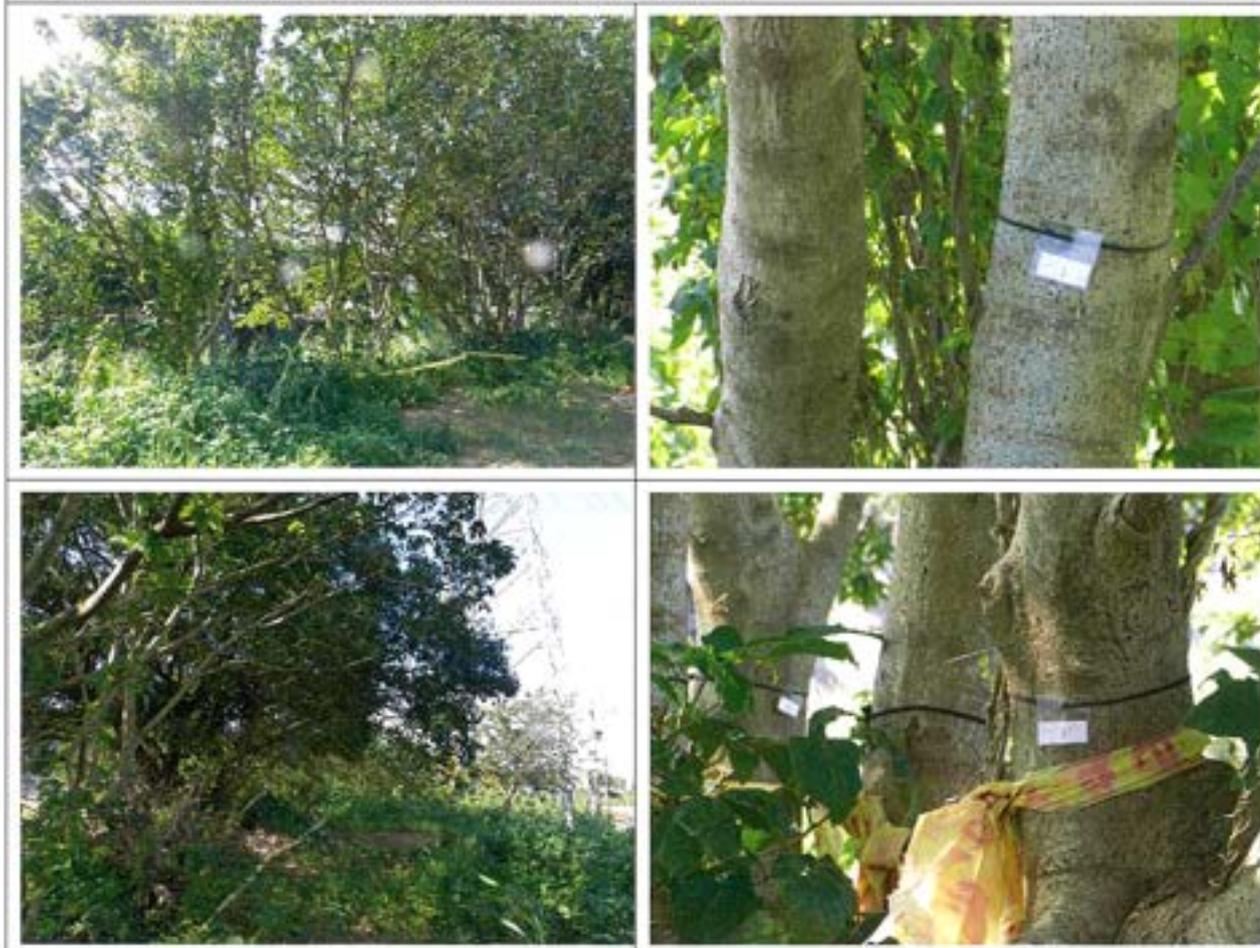
月眉橋下游保留植群環境照(樹木編號 01-20)

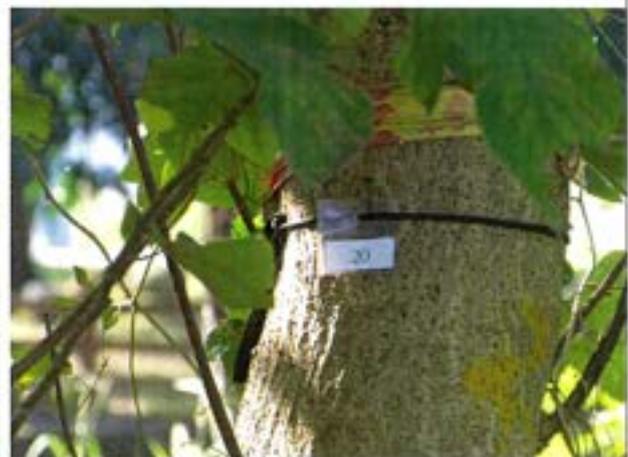
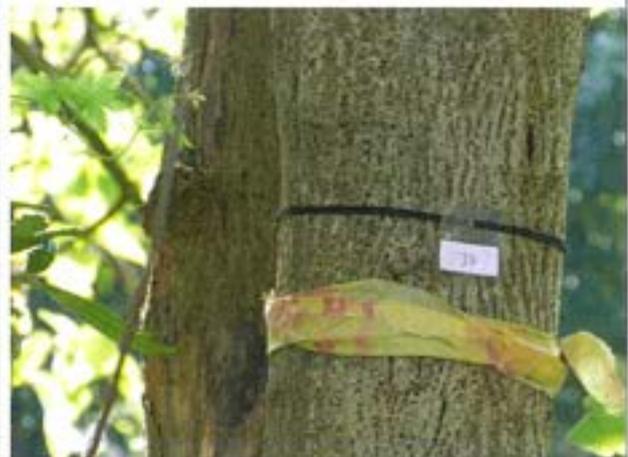
個別樹木標誌特寫近照(01, 03, 05, 09, 10, 19, 20)

PS. 該區部分樹木因角度問題未拍攝到號碼標牌，但該區域全部應保留原地保留樹木(01-20)，全數保全良好。

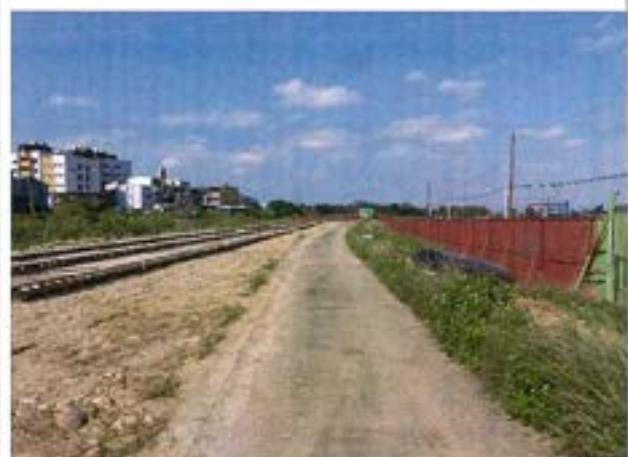
目前工區範圍內材料及廢棄物皆依規定堆置；工區環境整潔，無垃圾隨意棄置之情形。

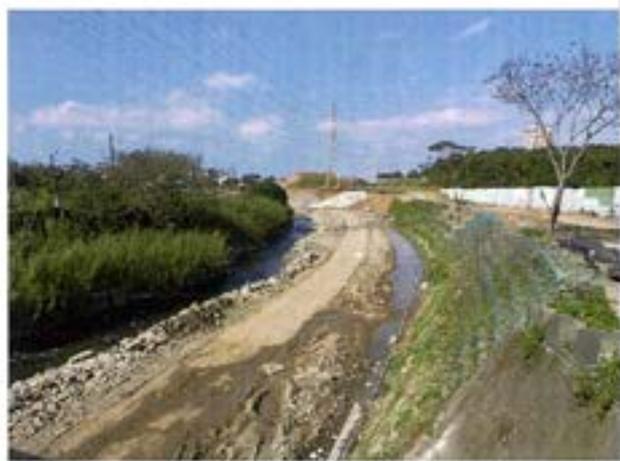
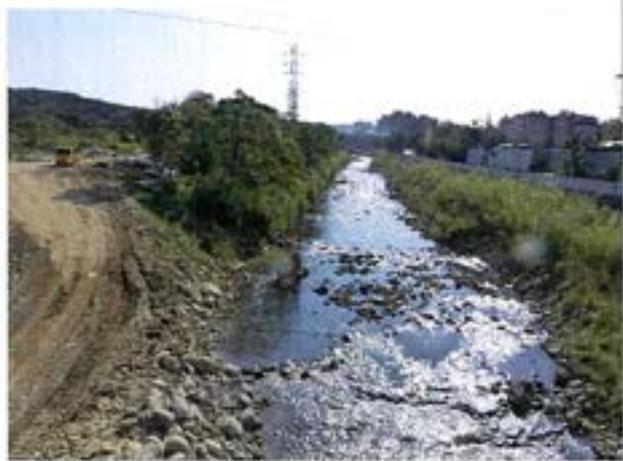
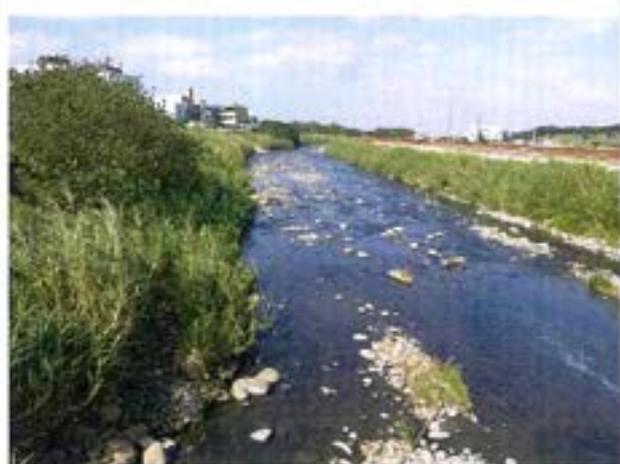
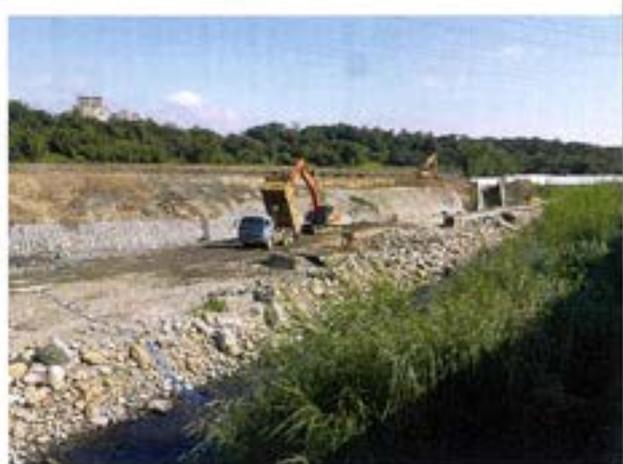
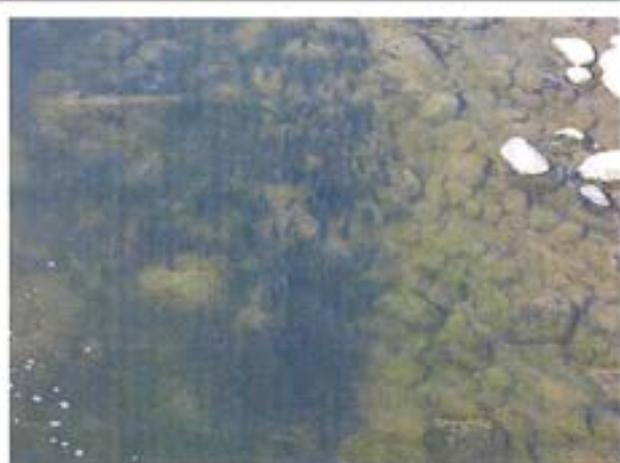
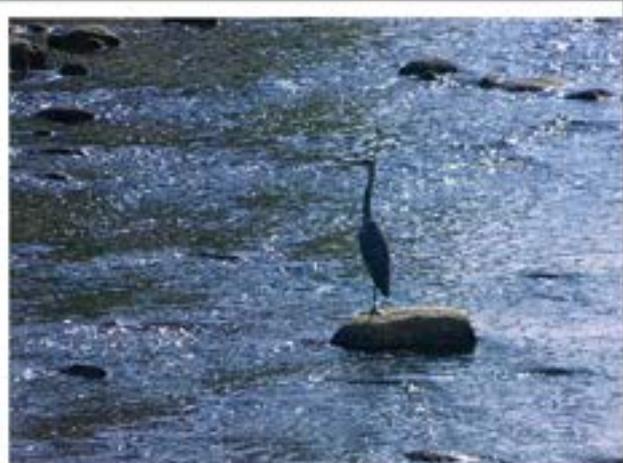
工區前段上游地區水質正常清澈；中段施工便道加寬與河道之緩衝距離，與河道阻隔完善，水質受濁度影響較輕微；中下游河道水質比前次現勘有明顯改善，工程區域下游邊界慈恩橋下已可直接看到河床底質及魚類活動。建議維持目前便道及機具進出路線，持續減輕水質之影響。

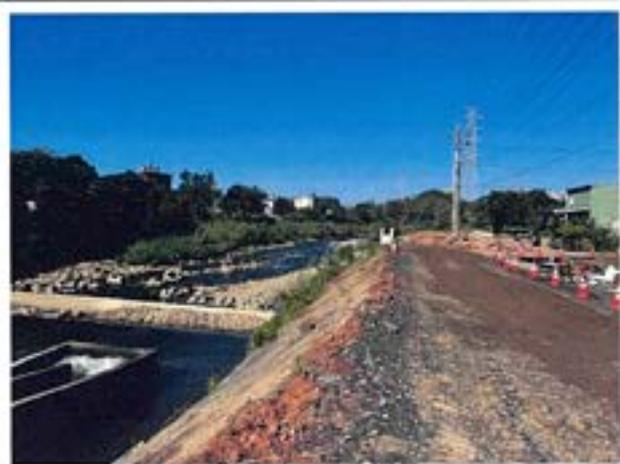
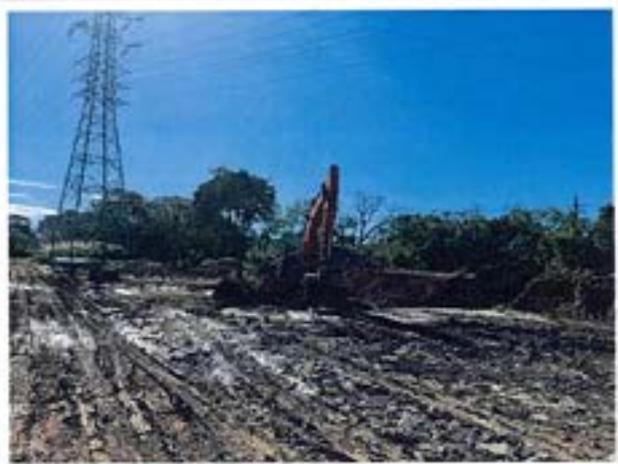
月眉橋下游保留植群環境照(樹木編號 28-59)

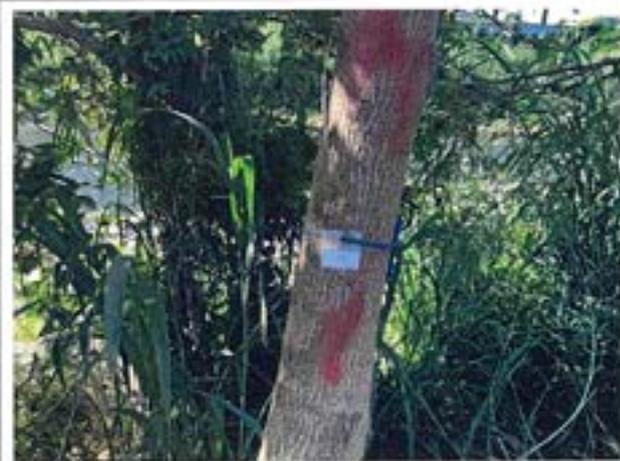
個別樹木標誌特寫近照(28, 34, 35, 39, 44, 59)

PS. 該區部分樹木因角度問題未拍攝到號碼標牌，但該區域全部應保留原地保留樹木(28-59)，全數保全良好。

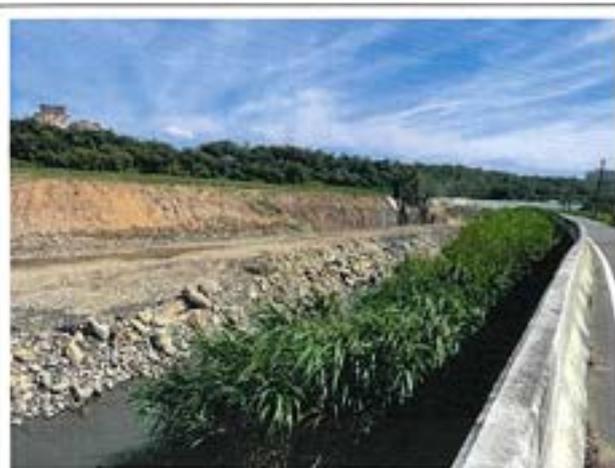
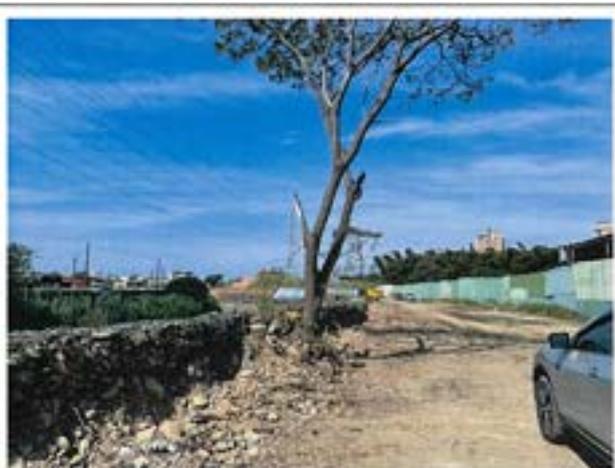
月眉橋下游保留植群環境照(樹木編號 01-24)
