社子溪月眉橋下游至慈恩橋右岸護岸治理工程(含慈恩橋改建)

施工階段生態保育/友善措施自主檢查表

表號：__ 檢查日期：112 / 04 / 17 施工進度:48% 預定完工日期：112.10.20

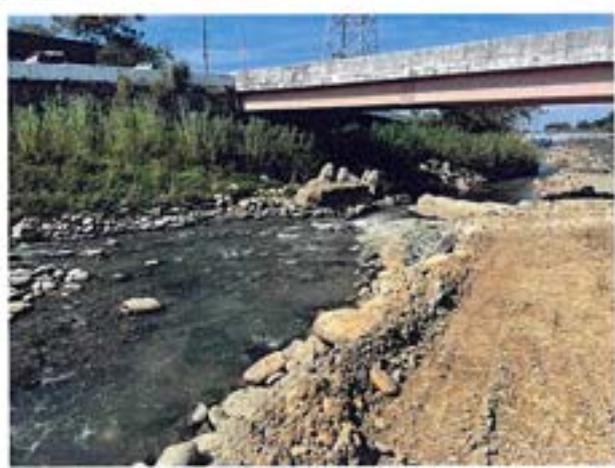
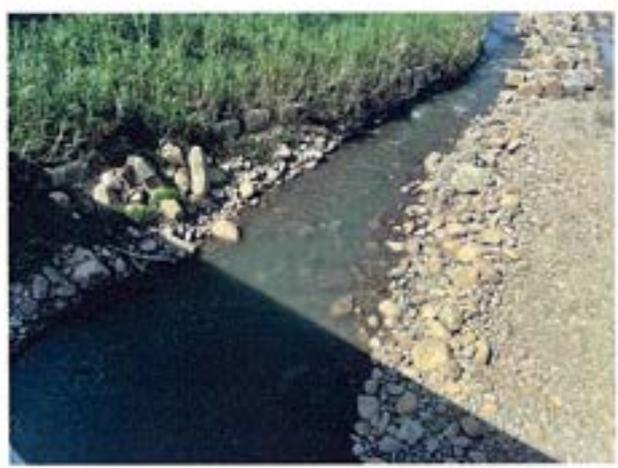
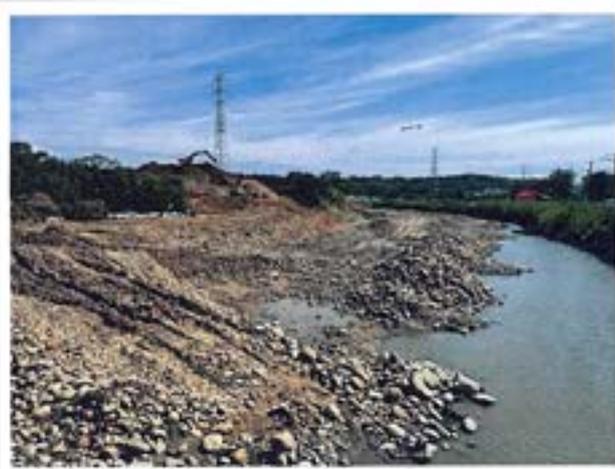
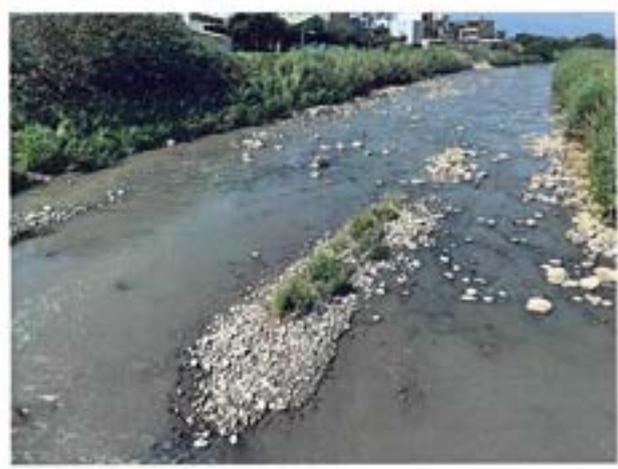
工區前段上游地區水質正常清澈，夜鷺及成群吳郭魚出沒；中段施工便道與河道阻隔較完善，水質受濁度影響較輕微；下游河道水質仍暫時受到濁度影響，但情形比前次現勘稍微改善，建議持續調整便道及機具進出路線，加寬與河道之緩衝距離。

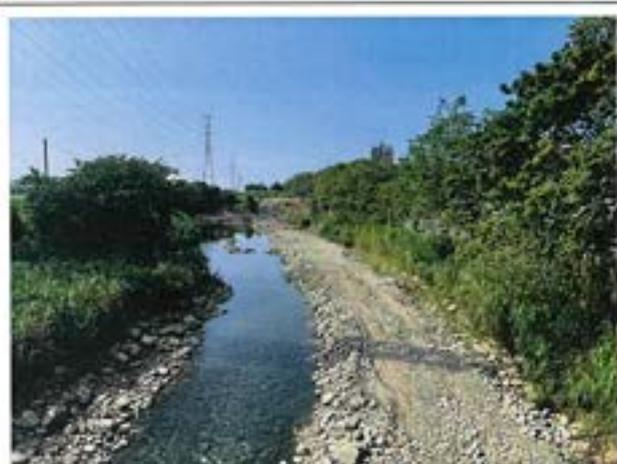
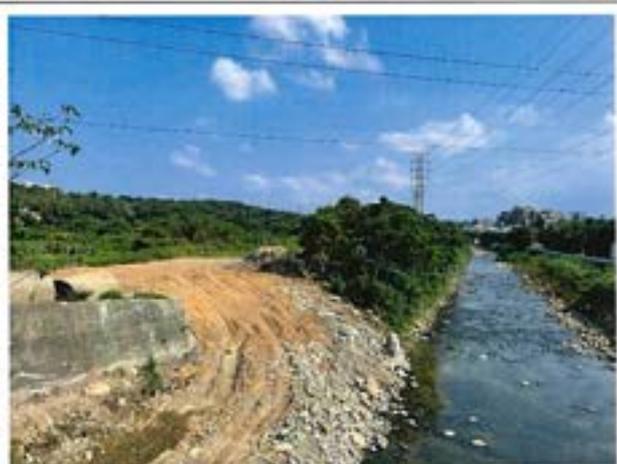
月眉橋下游保留植群環境照(樹木編號 108-134)

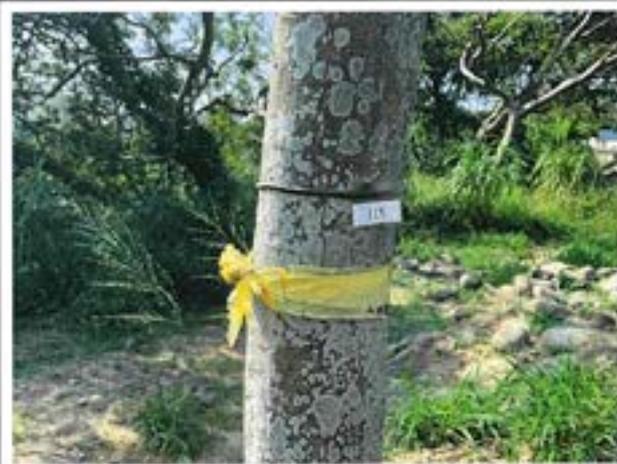
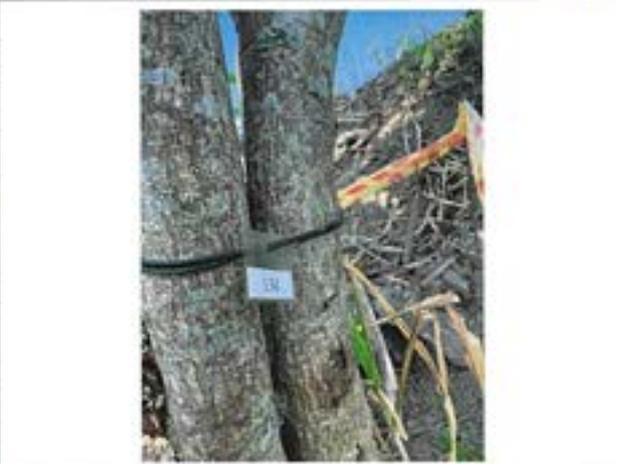
個別樹木標誌特寫近照(108, 115, 121, 134)

PS. 該區部分樹木因角度問題未拍攝到號碼標牌，但該區域全部應保留原地保留樹木(108-134)，全數保全良好。

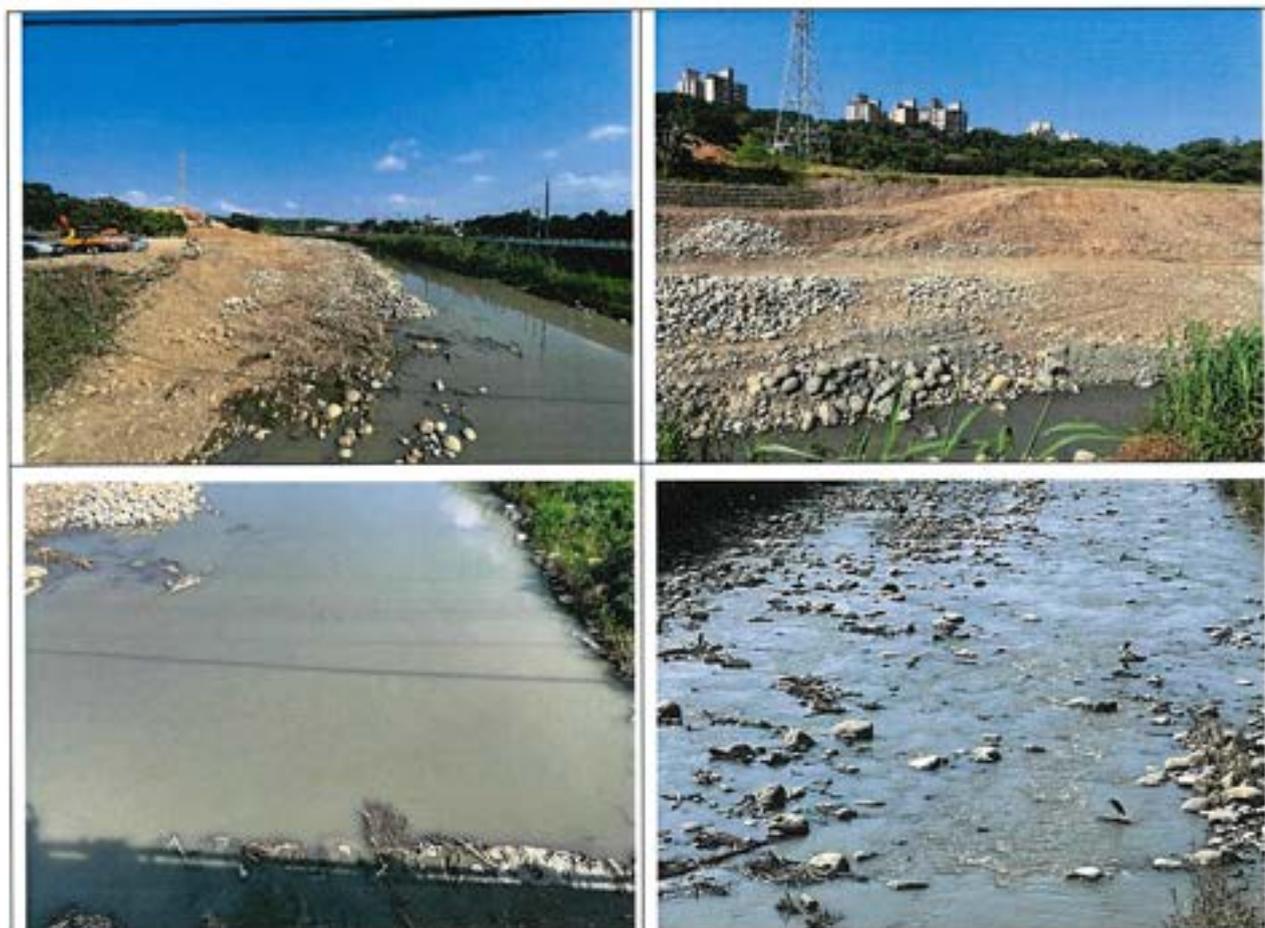
工區前段上游地區水質正常清澈，成群吳郭魚出沒；下游河道水質暫時受到濁度影響，建議調整便道及機具進出路線，加寬與河道之緩衝距離；下游河道仍有數隻夜鷺活動。
