工程生態檢核表 施工階段附表

C-01 現場勘查紀錄表

社子溪月眉橋下游至慈恩橋右岸護岸治理工程(含慈恩橋及成功橋改建)生態檢核表

C-01 施工階段現場勘查紀錄表

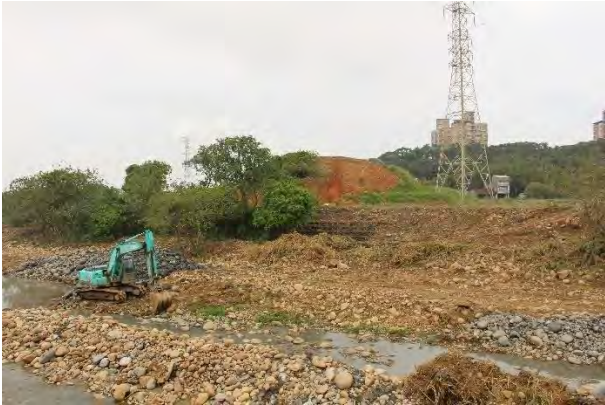
勘查日期	111/03/25	填表日期	111/03/28
紀錄人員	李京樺	勘查地點	(TWD97)X : 263813.991 Y : 2757226.212
人員	單位/職稱	參與勘查事項	
李京樺	亞磊數研工程顧問有限公司/生態檢核調查員	生態勘查	
現場勘查意見 提出人員(單位/職稱) <u>李京樺/生態檢核調查</u>		處理情形回覆 回覆人員(單位/職稱) <u>陳彥廷(邑菖工程顧問有限公司/監造人員)</u>	
  <p>1. 現場勘查發現河道左右兩岸的草生植被均被清除。建議左岸若非施工必要，請勿除草。</p>		  <p>1. 經查右岸為本案工程主要施工區域，因有新設護岸工程，故依計畫範圍整地。左岸為半半施工時河流改道所整理之區域，如水份充足，後續應會快速生長恢復原貌。另依勘查建議，已請施作人員盡量減少草生植被清除。</p>	
  <p>2. 左岸的保全樹木和非工程範圍的植被建議用黃色警示帶圍起來，避免意外傷害到保全樹木。</p>		  <p>2. 經查因保全對象分散於工區範圍內，為避免警示帶影響工程作業動線，故使用黃色警示帶綁紮作為標示，並請施作人員注意不可損傷已標示之保全樹木。</p>

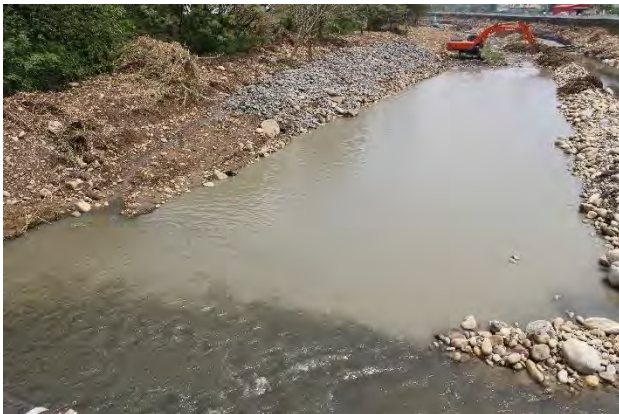
3. 施工便道建議鋪設防塵網或鋼板，避免天氣乾燥時塵沙飛揚，影響工人健康和河川混濁度。

3. 與施作人員討論後，考量於河床施工便道放置鋼板，如有突發性大雨造成溪水暴漲時撤離不及，大水沖移鋼板造成下游段既有設施、財物損害之情形發生，故於臨時施工便道採用隨時灑水方式，降低塵土飛揚。

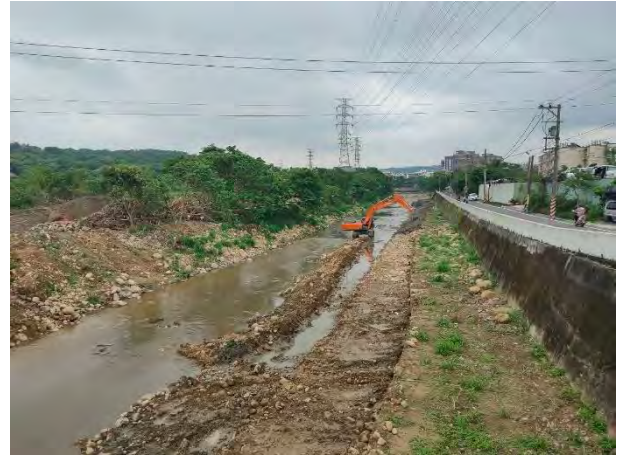
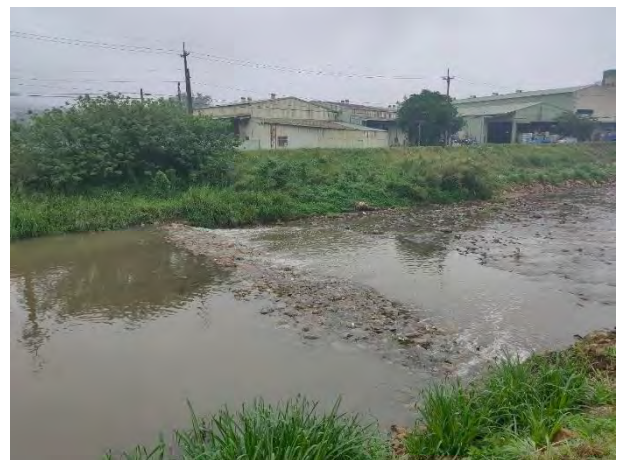
4. 河道右側半半工程的末端建議設置沉沙池，避免混濁的河水直接流入下游。

4. 依勘查建議於慈恩橋下游段設置攔砂沉砂措施，過濾砂土避免混濁的河水直接流入下游。

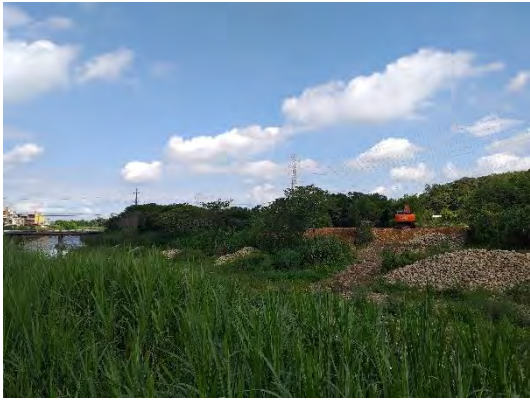
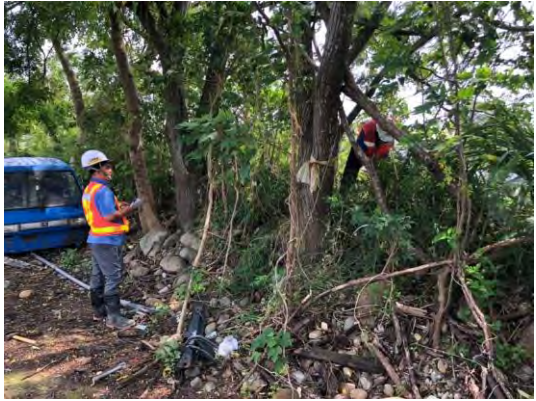
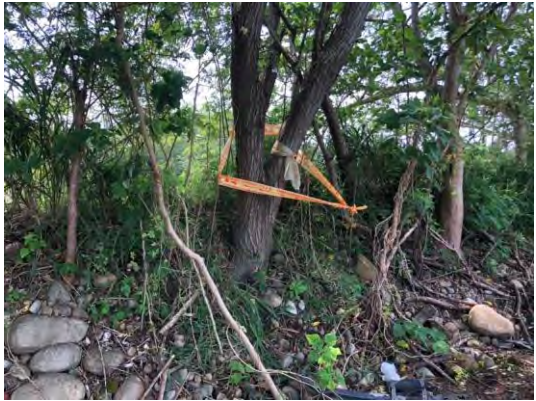
<p>1. 請確認施工便道範圍，施工便道周圍之保全樹木需拉設警示帶標示，避免機具誤傷樹木。</p>

<p>1. 本案施工便道周圍如有保全樹木，皆會設置警示帶標示，以避免施工車輛機具損傷樹木。</p> <p>續下頁~</p>

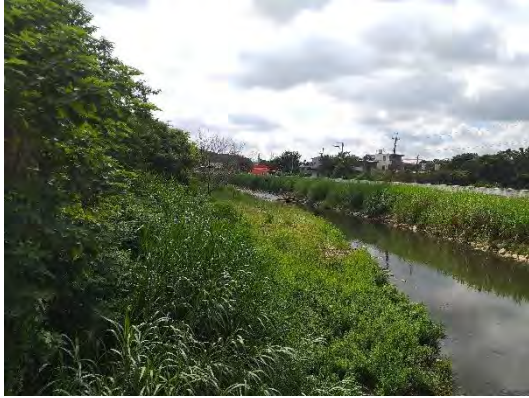
編號	237	樹名	烏白
現場照片

2. 沿岸之保全樹木建議列冊清點，標示現地保留與移植之喬木，以方便後續施工時的迴避與移植作業規劃。

樹體編號	中空腐朽

基部在斜坡上移植不易	中空腐朽

中空腐朽	與其他樹鄰近移植不易

2.本案於111年7月6日桃水養字第111050579號函，已核定現況植栽調查成果，對現場樹木現況作調查及紀錄，並規劃處理方向，供後續移植作業之依據。

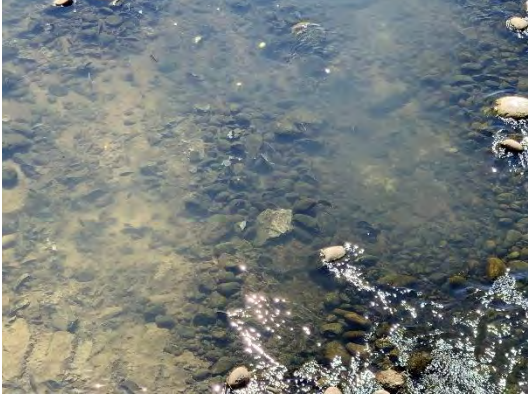
勘查日期	111/09/27	填表日期	111/09/28
紀錄人員	駱采維	勘查地點	(TWD97)X : 263813.991 Y : 2757226.212
人員	單位/職稱	參與勘查事項	
駱采維	亞磊數研工程顧問有限公司/生態檢核調查員	生態勘查	
陳彥廷	邑葦工程顧問有限公司/監造人員	陪同現勘	
現場勘查意見 提出人員(單位/職稱) <u>駱采維/生態檢核調查員</u>		處理情形回覆 回覆人員(單位/職稱) <u>陳彥廷(邑葦工程顧問有限公司/監造人員)</u>	
    <p>1. 慈恩橋至成功橋段河水混濁，建議於土方堆置區域鋪設防塵網並於施工便道鋪設鋼板，避免砂土經擾動影響河道水質。</p>  		  <p>1.於上游端土方堆置區鋪設防塵網，施工便道勤灑水及路面壓實來穩定土層，後續機具車輛盡量往護岸邊行駛通行，避免震動影響河道水質。</p>

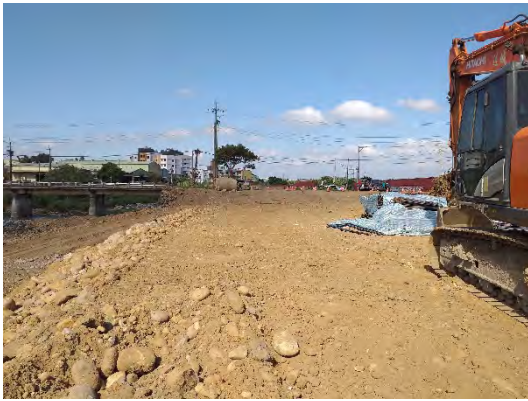
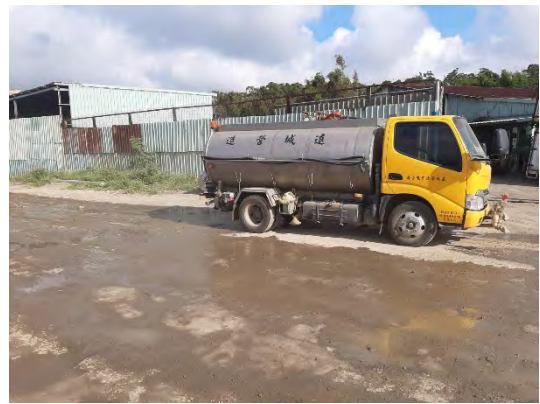
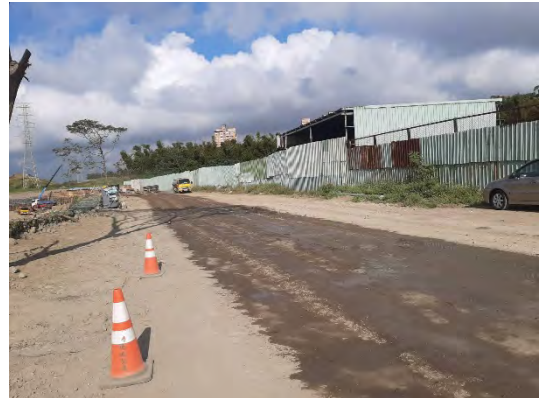
1. 非行水區域的大面積裸露地建議鋪設鋼板或定期灑水，以防車輛進出造成揚塵。

1. 本案承商皆有使用水車定期灑水，再請承商增加定期灑水頻率，以免塵土飛揚，影響附近居民。

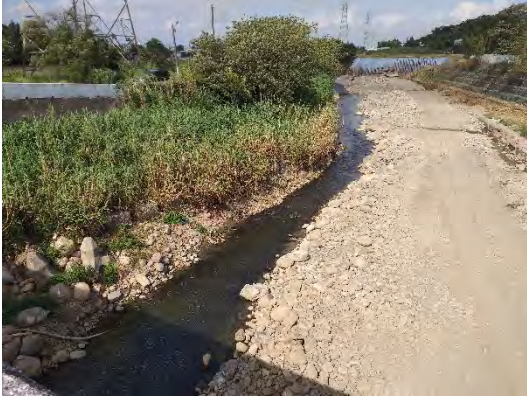
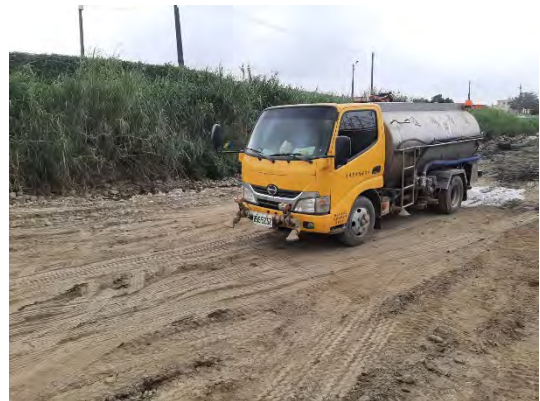
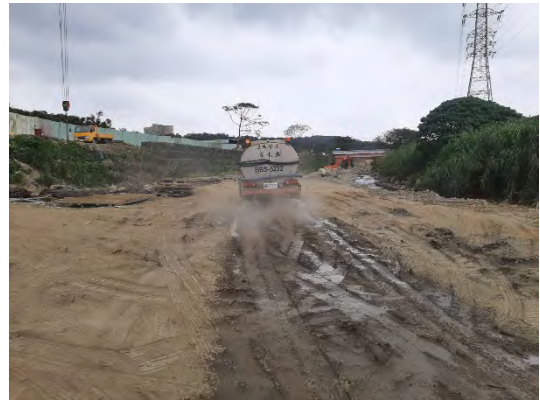
2. 鄰近河道的裸露地，建議非工程必要的情況下勿除草。植生可降低揚塵及泥沙沖刷。

2. 依勘查建議，已告知本案承商，除契約規定應移除植栽外，其餘植栽皆不可隨意剷除，以降低揚塵及泥沙沖刷。河道邊施工便道，會請承商加定期灑水頻率，減少塵土飛揚情況。

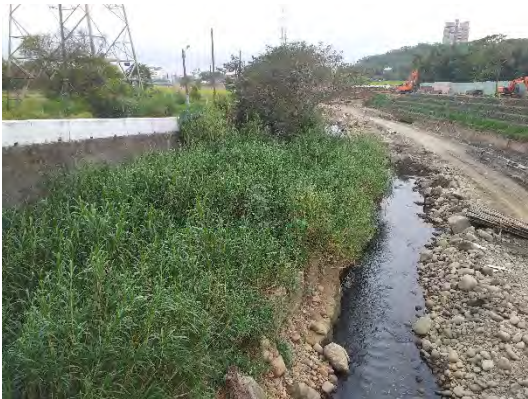
勘查日期	111/11/17	填表日期	111/11/17
紀錄人員	李京樺	勘查地點	(TWD97) X : 263813.991 Y : 2757226.212
人員	單位/職稱	參與勘查事項	
李京樺	亞磊數研工程顧問有限公司/生態檢核調查員	生態勘查	
現場勘查意見 提出人員(單位/職稱) <u>李京樺/生態檢核調查員</u>		處理情形回覆 回覆人員(單位/職稱) <u>監造人員 陳彥廷</u>	
  <p>1. 裸露土方建議覆蓋防塵網；另，前次現勘建議大面積裸露地鋪設鋼板目前尚未實施。若無法大面積鋪設鋼板，建議可用稻草或草蓆覆蓋；或是僅於工程車輛進出動線鋪設。</p>

<p>2. 河道目前因工程施作，現況寬度不足原先的一半，大雨來臨時可能造成河岸施工便道淹沒，建議右岸灘地上游處及鄰接河道處應設置排擋水設施，並在不影響工程的情況下恢復原有河道 1/2 寬度。</p>		  <p>1. 依勘查意見裸露土方覆蓋防塵網。</p>   <p>2. 於不影響工程的區域先行恢復原有河道 1/2 寬度。</p>

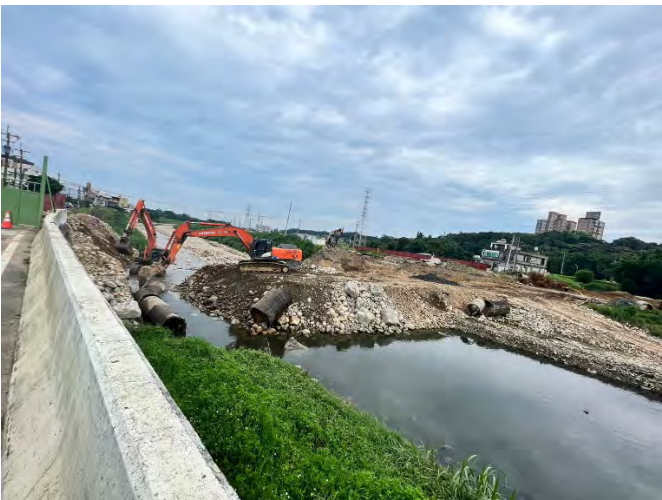
<p>1. 慈恩橋舊橋現勘時已經拆除，於河道中鋪設施工便道施作橋墩，並於河道左側埋設涵管，將河水改道致左側，目測觀察下游水質無混濁情形，若需長時間於河道施工，建議效仿目前河灘地之施工便道，於土堆邊坡和坡腳疊放粒徑大之卵塊石，以避免泥沙沖刷。</p>		<p>1. 謝謝建議，本施工便道為臨時性設施，後續完成橋墩作業後將回復河道完整以避免影響通洪。</p> <p>2. 慈恩橋頭保全之苦楝樹，待完工後將原地回植，回植前將完整維護。</p> <p>3. 查該位置非為工區範圍內，若後續有影響將設警示帶區隔</p>

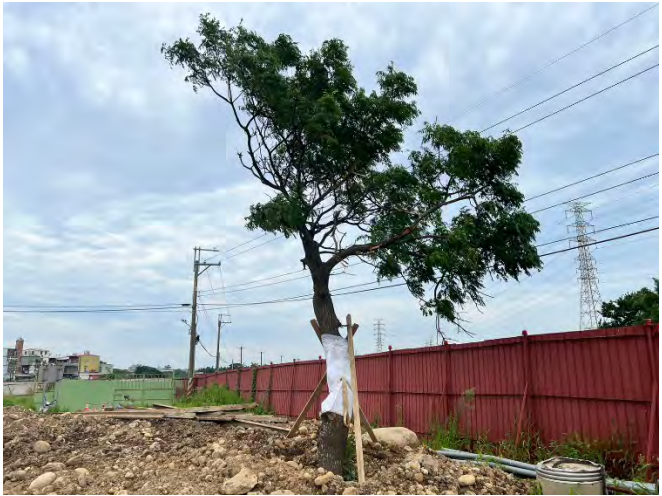
<p>2. 慈恩橋頭保全之苦楝樹，因舊橋施工移植至一旁空地假植，待完工後原地回植，現勘時植株生長良好，請持續維護。</p>

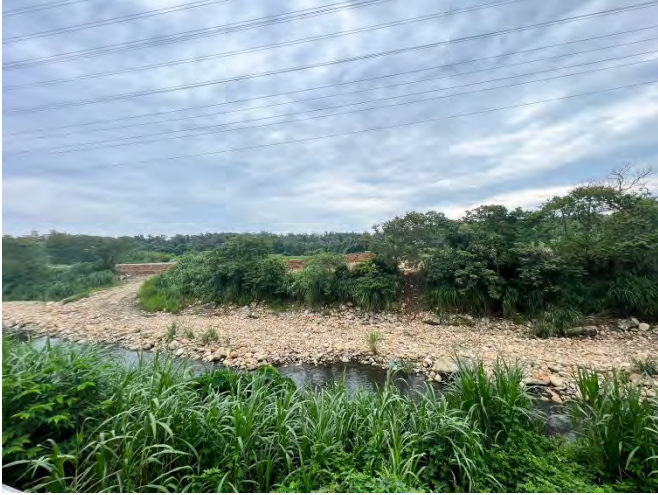
3. 工地中游之保全區域目前未受干擾，建議後續鄰近區域開始施工後，保全區域需圍設警示帶。

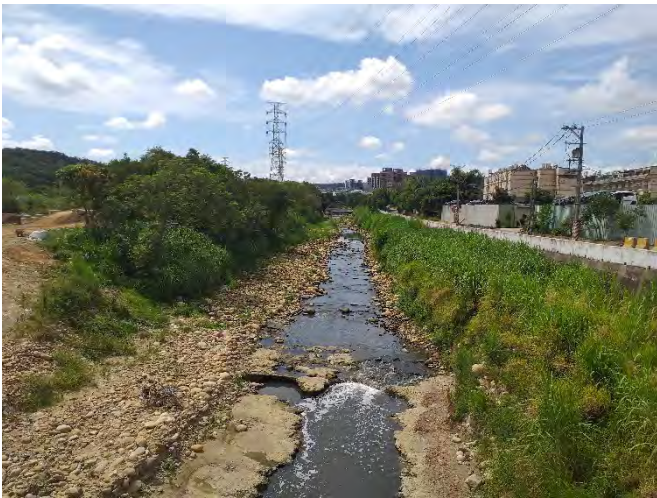
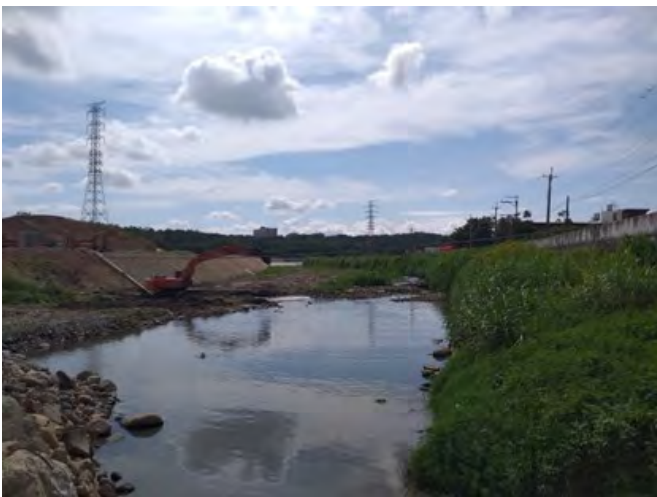
2. 座標 24.919121, 121.144375 工區上游處，施工便道請仿照下游，在與水交界面堆放大塊石，減緩水流沖刷，降低河水混濁程度。

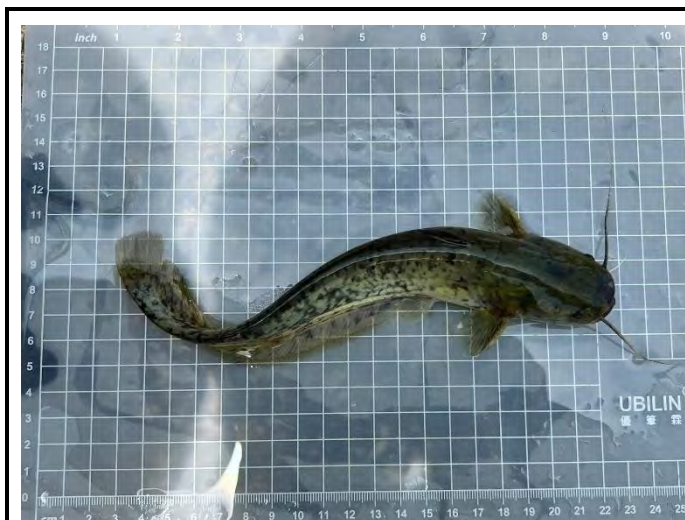
2. 現勘時於工程下游河道有發現原生種之鯰魚(國內紅皮書：NT 接近受脅)，鯰魚以魚、蝦、無脊椎動物為食，為淡水域的高級掠食者，顯示此處生態有一定程度之多樣性。

因工程現地掏選塊石取材需求，施工便道及開挖區域已超過工區範圍。請以最小限度施作，大型機具不可直接駛入河道，避免河川底質遭到機具壓實，並設置沉砂池或攔砂設施，避免河水混濁，迴避左岸樹木，維持水流暢通，以降低對棲地之破壞。

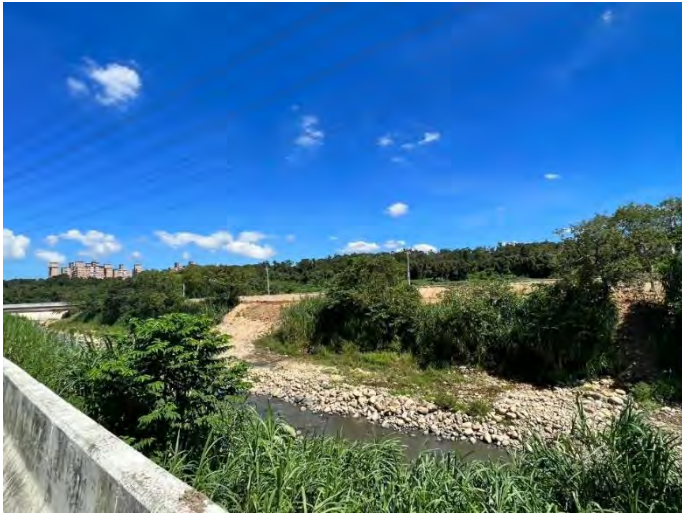
勘查日期	112/09/25	填表日期	112/09/27
紀錄人員	陳仕勳	勘查地點	(TWD97)X : 263813.991 Y : 2757226.212
人員	單位/職稱	參與勘查事項	
陳仕勳	亞磊數研工程顧問有限公司/生態檢核調查員	生態勘查	
現場勘查意見 提出人員(單位/職稱) <u>陳仕勳/工程師</u>		處理情形回覆 回覆人員(單位/職稱) 莊哲豪/工地主任	
 		<p>1.經查該區域目前刻正辦理固床工施作，後續施工完成後將回復河道並撤離機具以避免影響水質。</p> <p>2.保全區域部分本公司每日勤前教育皆提醒切勿破壞該範圍。</p>	
<p>1. 社子溪上游月眉橋工區(WGS84 座標 24.918999, 121.144613)應避免土方堆置緊鄰河道，遇雨或工程施作易造成泥沙流入河中造成河水混濁，在工區範圍亦有觀察到河水混濁的情形。</p>

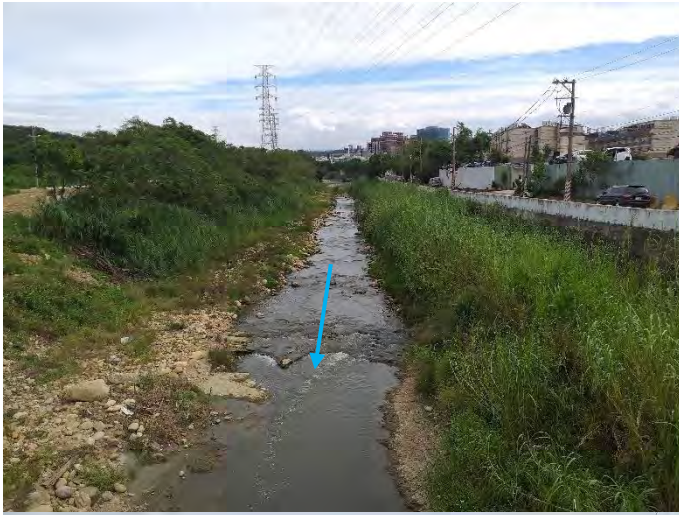
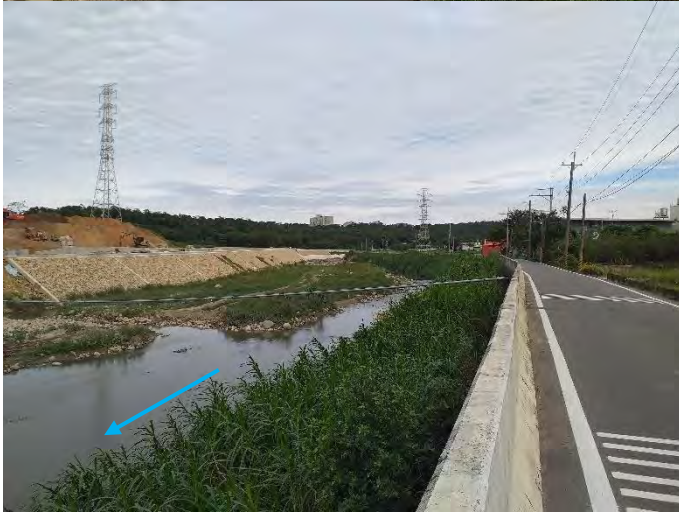
勘查日期	112/10/23	填表日期	112/10/24
紀錄人員	李京樺	勘查地點	(TWD97)X : 263813.991 Y : 2757226.212
人員	單位/職稱	參與勘查事項	
李京樺	亞磊數研工程顧問有限公司/助理工程師	生態勘查	
現場勘查意見 提出人員(單位/職稱) <u>李京樺/助理工程師</u>		處理情形回覆 回覆人員(單位/職稱) 莊哲豪/遠城營造	
 		<p>1.目前工程仍於河道內進行固床工施工，後續完成將其回復。</p> <p>2.依建議事項辦理。</p>	
<p>1. 前次勘查發現社子溪上游月眉橋工區(WGS84 座標 24.918999, 121.144613)有裸露土方、土堤緊鄰河道之情形，本次勘查尚未改善，遇雨或工程施作易造成泥沙流入河中造成河水混濁，在工區範圍亦有觀察到河水混濁的情形。 建議：若須長時間堆置，可在土方與水流交界處堆置大塊石或水泥塊，降低水流造成的沖蝕。</p>

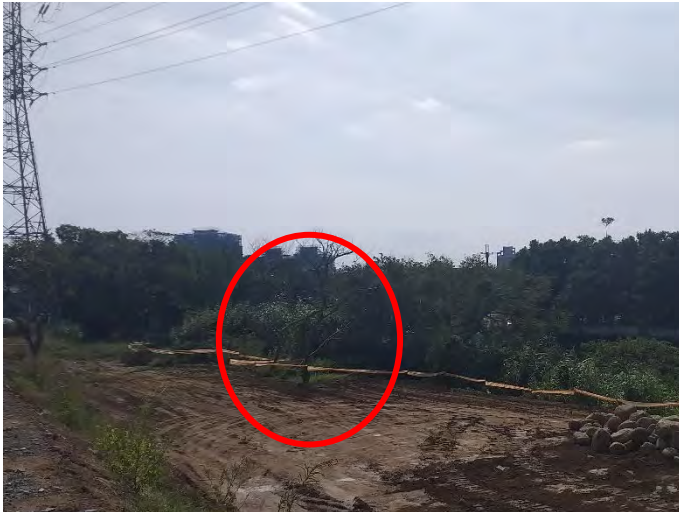
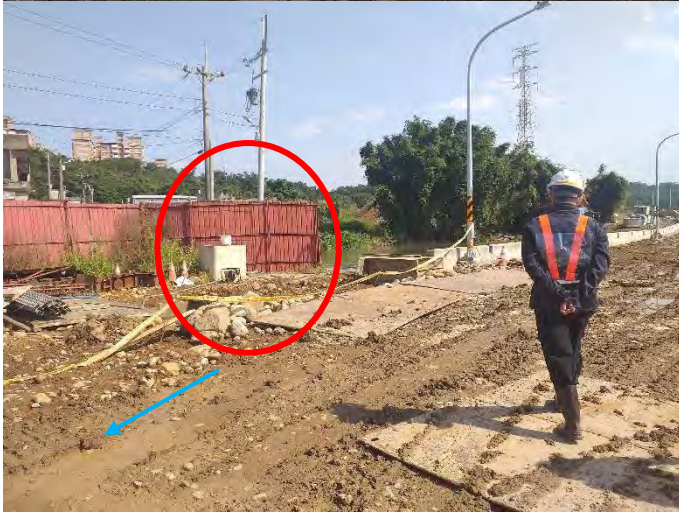
2. 樹木移植未依照標準程序在移植前斷根養根，導致樹木生長勢不佳或枯萎死亡(慈恩橋旁苦楝)，現存樹木後續請注意澆灌維管。

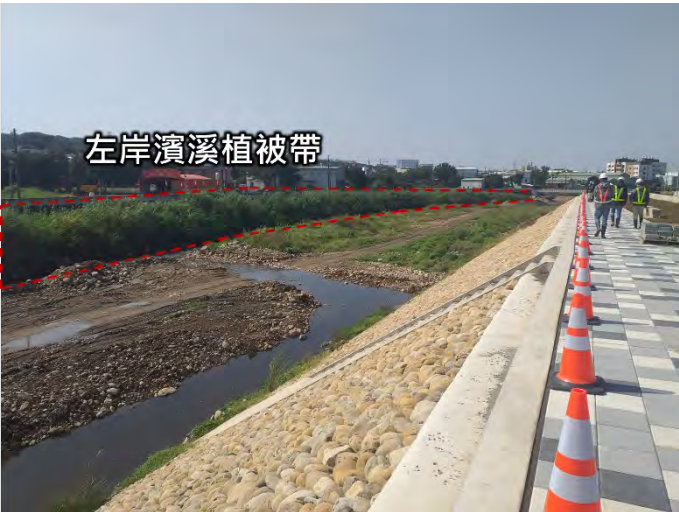
3. 未來工程完工河道復舊時，須注意避免擾動左岸濱溪植被帶，機具移動請利用右岸側之施工便道

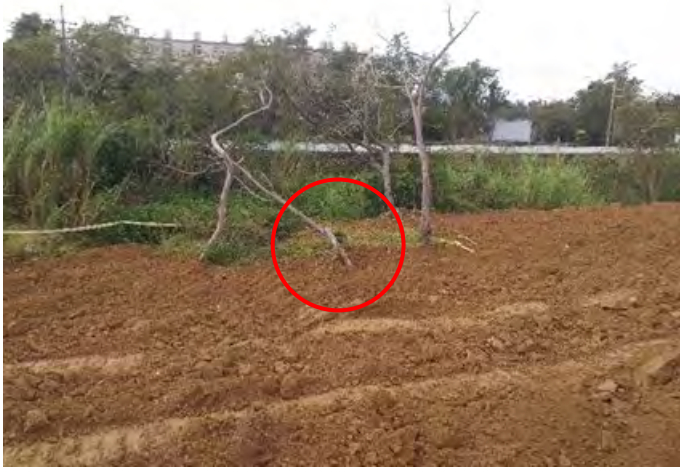
WGS84 座標 24.920779, 121.142815

2. 保全林帶邊緣有一株傾倒的樹木，其周圍無警示帶圍設，鄰近之樹木周圍有斷裂之警示帶。
建議：後續施工請持續注意機具與樹木之距離，拉設警示帶，並確實迴避。

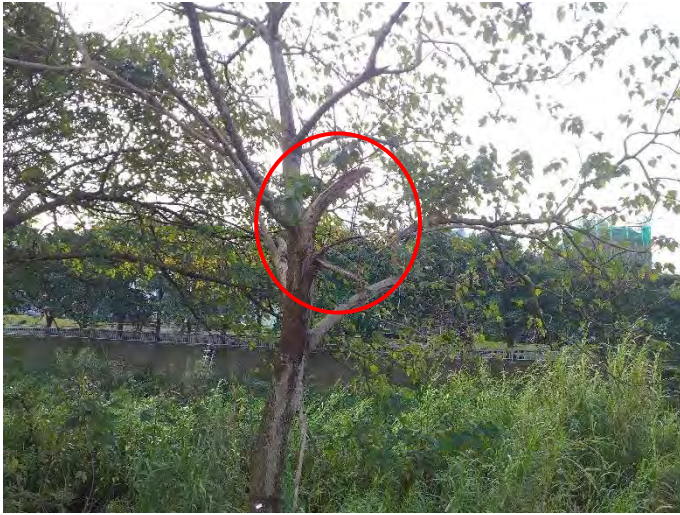
1. 保全林帶鄰近施工區域側仍可觀察到不少保全樹木枝幹有不平整之斷裂傷口。
建議：沿線檢視樹木傷口，將不平整之傷口修剪平整，切口不可為水平向上，避免雨後斷裂處積水，使樹木染病腐朽。

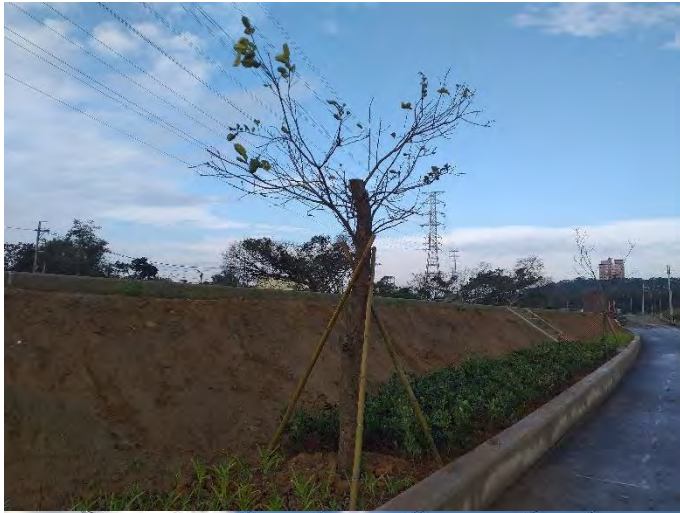
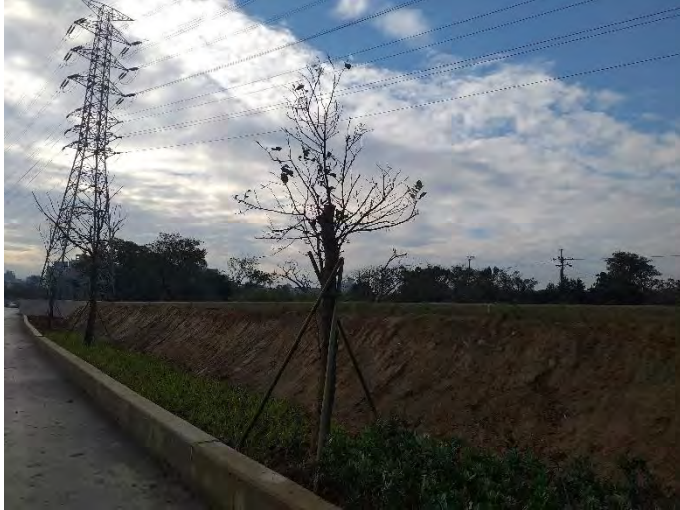
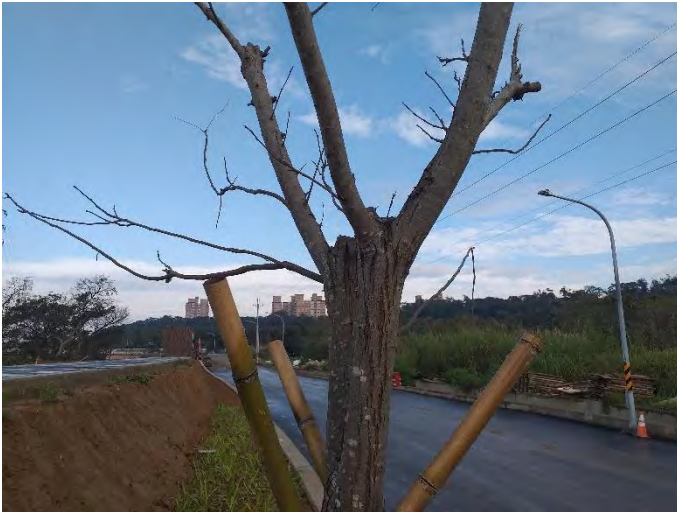
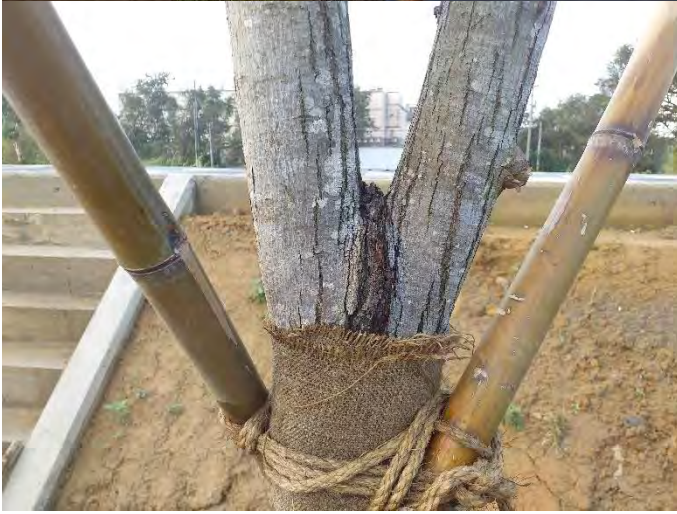
2. 新植樹木狀況不良，觀察到許多斃頭式修剪及夾皮的新植喬木，此類樹木後續易產生倒塌、斷枝等情形，除了觀賞性不佳外更有安全風險。
建議：建議檢視園藝廠商是否按照合約提供合適的新植喬木；是否按照標準程序執行修剪；並換植正常生長之喬木。
