社子溪月眉橋下游至慈恩橋右岸護岸治理工程(含慈恩橋及成功橋改建)生態檢核表

C-01 施工階段現場勘查紀錄表

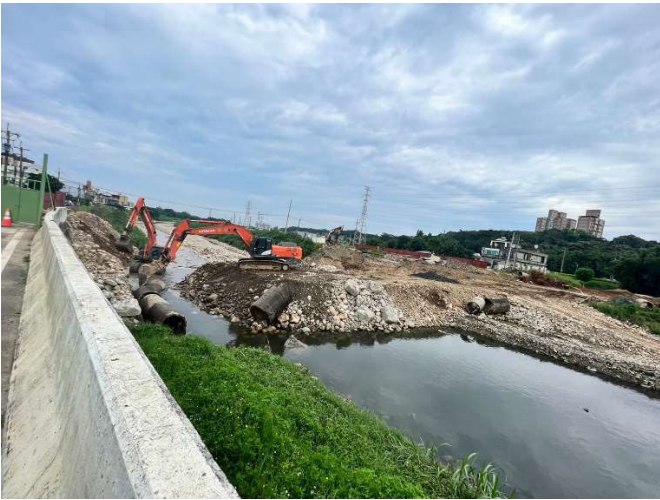
<ol style="list-style-type: none"> 1. 謝謝建議，本施工便道為臨時性設施，後續完成橋墩作業後將回復河道完整以避免影響通洪。 2. 慈恩橋頭保全之苦楝樹，待完工後將原地回植，回植前將完整維護。 3. 查該位置非為工區範圍內，若後續有影響將設警示帶區隔 	
<ol style="list-style-type: none"> 1. 慈恩橋舊橋現勘時已經拆除，於河道中鋪設施工便道施作橋墩，並於河道左側埋設涵管，將河水改道致左側，目測觀察下游水質無混濁情形，若需長時間於河道施工，建議效仿目前河灘地之施工便道，於土堆邊坡和坡腳疊放粒徑大之卵塊石，以避免泥沙沖刷。

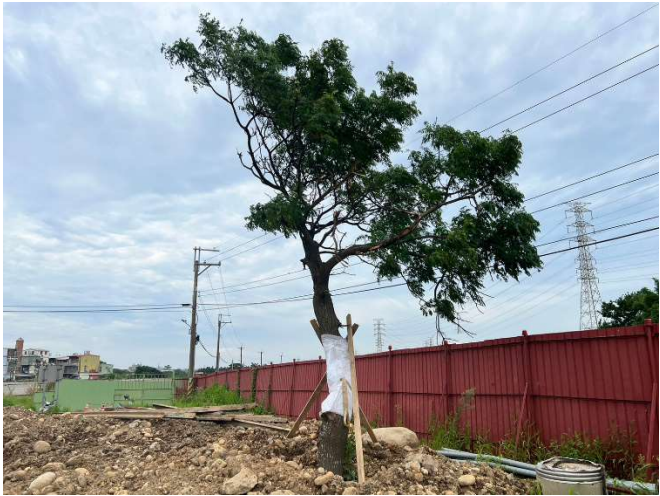
<ol style="list-style-type: none"> 2. 慈恩橋頭保全之苦楝樹，因舊橋施工移植至一旁空地假植，待完工後原地回植，現勘時植株生長良好，請持續維護。

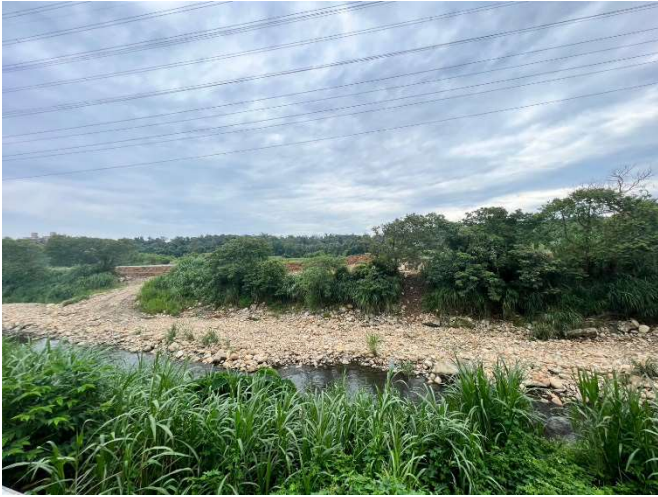
3. 工地中游之保全區域目前未受干擾，建議後續鄰近區域開始施工後，保全區域需圍設警示帶。

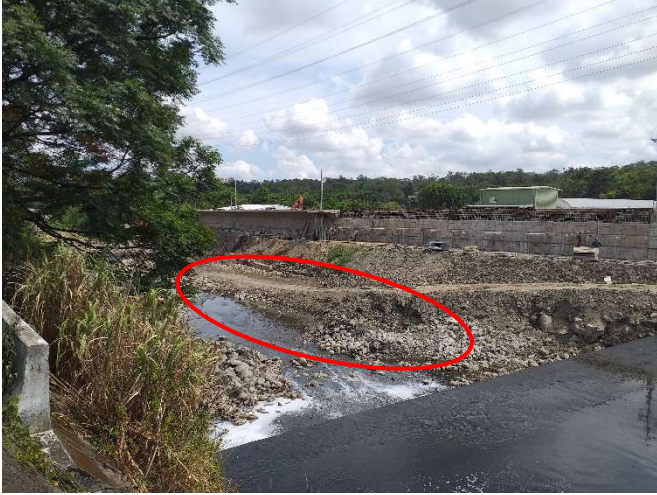
勘查日期	112/07/21	填表日期	112/07/24
紀錄人員	李京樺	勘查地點	(TWD97)X : 263813.991 Y : 2757226.212
人員	單位/職稱	參與勘查事項	
李京樺	亞磊數研工程顧問有限公司/助理工程師	生態勘查	
	遠城營造有限公司	會同勘查	
現場勘查意見 提出人員(單位/職稱) <u>李京樺/助理工程師</u>		處理情形回覆 回覆人員(單位/職稱) <u>莊哲豪/工地主任</u>	
 		<ol style="list-style-type: none"> 1. 後續將依建議辦理。 2. 後續該區域施工項目完成後，將依建議辦理。 3. 依建議辦理 	
<ol style="list-style-type: none"> 1. 移植之苦楝樹生長情況不佳，樹幹表面有不平整之傷口，且有覆土過深的情形。建議傷口應塗上防水塗料；覆土深度應以可看到根領為準。

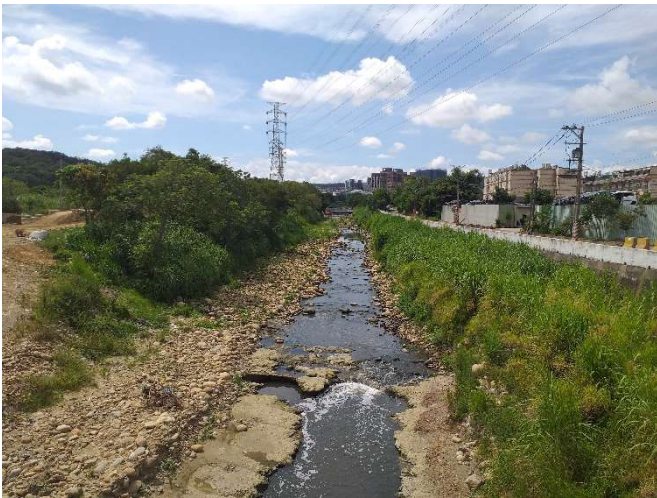
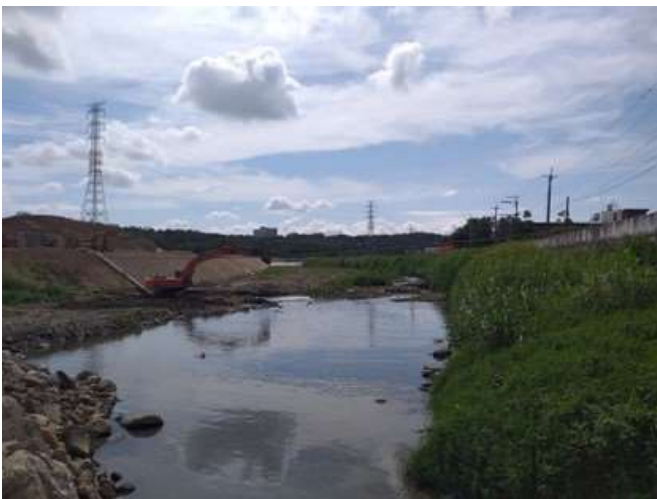
- 座標 24.919121, 121.144375 工區上游處，施工便道請仿照下游，在與水交界面堆放大塊石，減緩水流沖刷，降低河水混濁程度。

- 施工中無干擾左岸植被，請繼續保持。

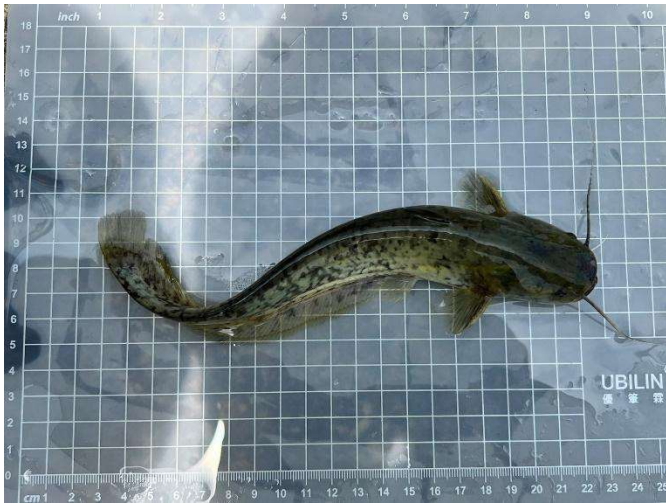
2. 現勘時於工程下游河道有發現原生種之鯰魚(國內紅皮書:NT接近受脅), 鯰魚以魚、蝦、無脊椎動物為食, 為淡水域的高級掠食者, 顯示此處生態有一定程度之多樣性。
因工程現地掏選塊石取材需求, 施工便道及開挖區域已超過工區範圍。請以最小限度施作, 大型機具不可直接駛入河道, 避免河川底質遭到機具壓實, 並設置沉砂池或攔砂設施, 避免河水混濁, 迴避左岸樹木, 維持水流暢通, 以降低對棲地之破壞。

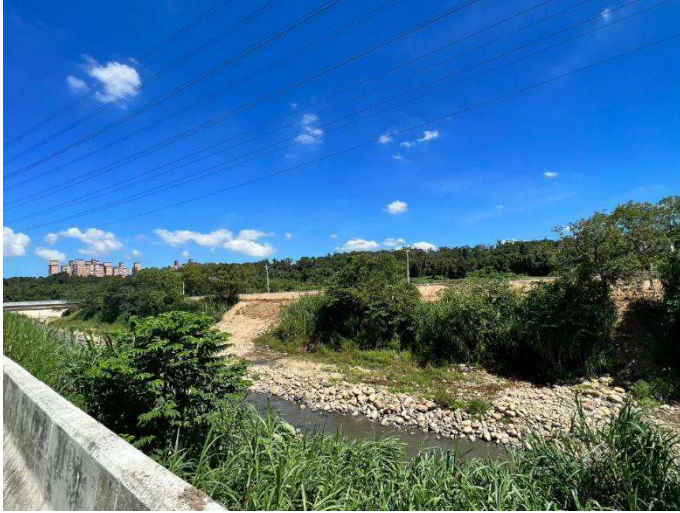
勘查日期	112/09/25	填表日期	112/09/27
紀錄人員	陳仕勛	勘查地點	(TWD97) X: 263813.991 Y: 2757226.212
人員	單位/職稱	參與勘查事項	
陳仕勛	亞磊數研工程顧問有限公司/生態檢核調查員	生態勘查	
現場勘查意見 提出人員(單位/職稱) <u>陳仕勛/工程師</u>		處理情形回覆 回覆人員(單位/職稱) 莊哲豪/工地主任	
 		<p>1.經查該區域目前刻正辦理固床工施作, 後續施工完成後將回復河道並撤離機具以避免影響水質。</p> <p>2.保全區域部分本公司每日勤前教育皆提醒切勿破壞該範圍。</p>	
<p>1. 社子溪上游月眉橋工區(WGS84座標24.918999, 121.144613)應避免土方堆置緊鄰河道, 遇雨或工程施作易造成泥沙流入河中造成河水混濁, 在工區範圍亦有觀察到河水混濁的情形。</p>

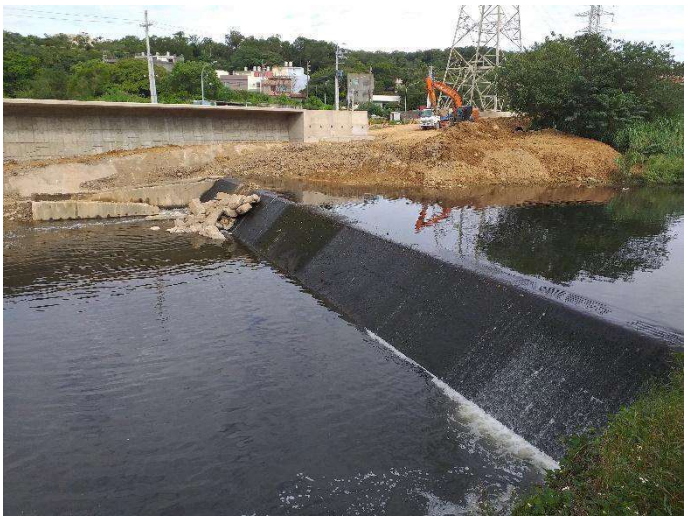
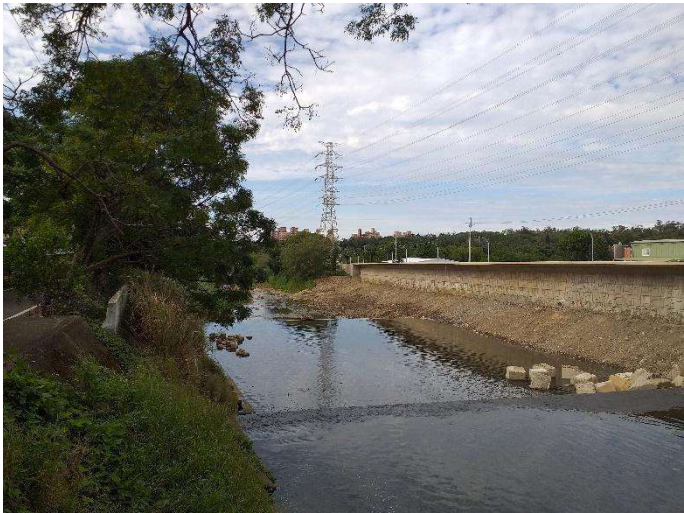
<p>1.目前工程仍於河道內進行固床工施工，後續完成將其回復。</p> <p>2.依建議事項辦理。</p>	
<p>1. 前次勘查發現社子溪上游月眉橋工區(WGS84座標 24.918999, 121.144613)有裸露土方、土堤緊鄰河道之情形，本次勘查尚未改善，遇雨或工程施作易造成泥沙流入河中造成河水混濁，在工區範圍亦有觀察到河水混濁的情形。 建議：若須長時間堆置，可在土方與水流交界處堆置大塊石或水泥塊，降低水流造成的沖蝕。</p>

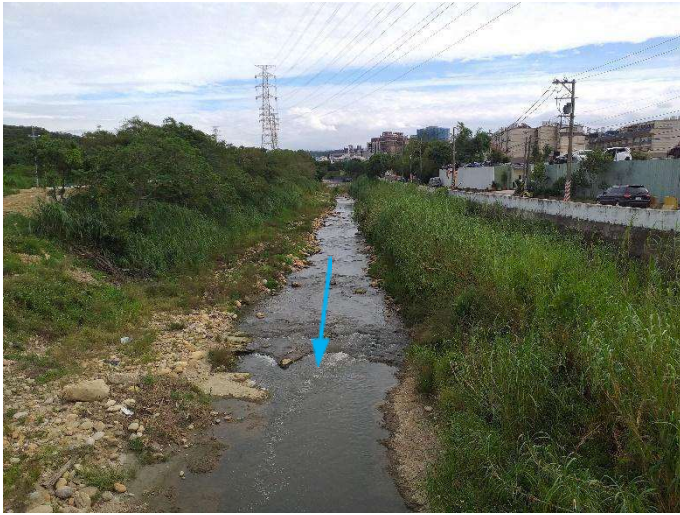
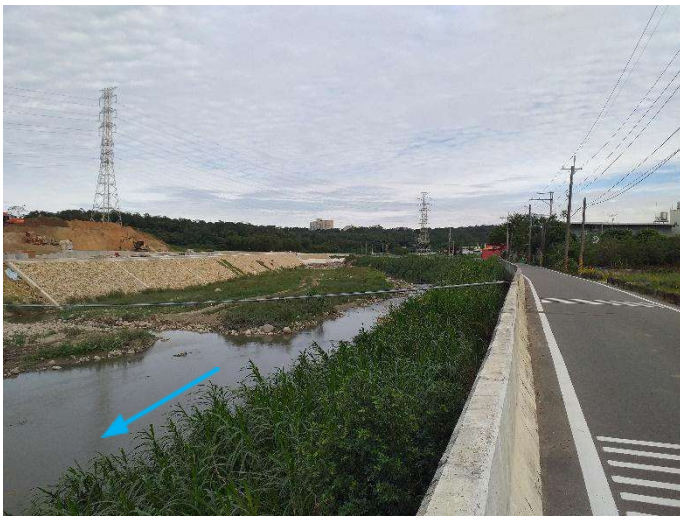
2. 保全區域維持良好，工區左岸植被皆無明顯受工程干擾之情形。
建議：持續保持，機具勿進入保全林帶區及左岸植被灘地。

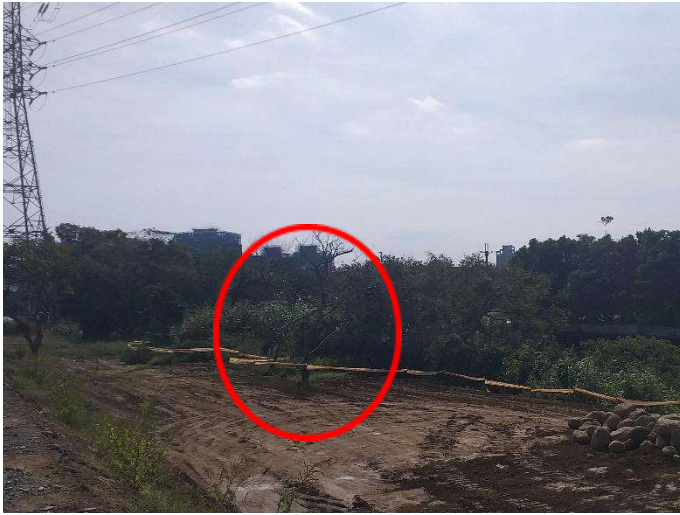
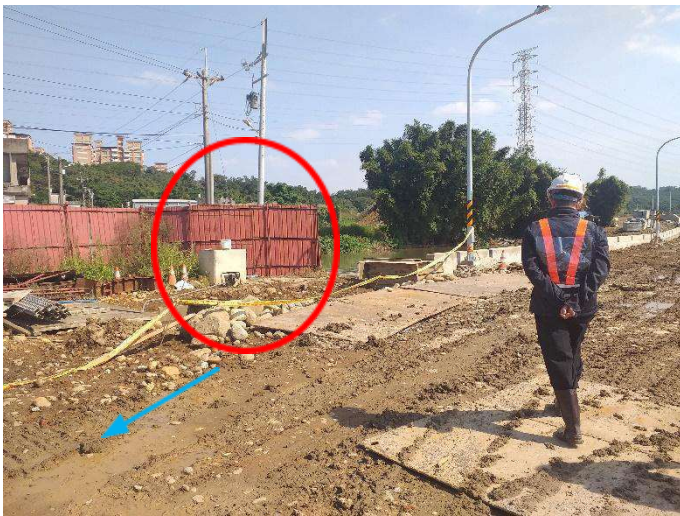
勘查日期	112/11/17	填表日期	112/11/22
紀錄人員	李京樺	勘查地點	(TWD97) X: 263813.991 Y: 2757226.212
人員	單位/職稱	參與勘查事項	
李京樺	亞磊數研工程顧問有限公司/助理工程師	生態勘查	
現場勘查意見 提出人員(單位/職稱) <u>李京樺/助理工程師</u>		處理情形回覆 回覆人員(單位/職稱) <u>莊哲豪/工地主任</u>	
   		<ol style="list-style-type: none"> 依建議事項辦理。 依建議事項辦理，現存樹木後續請將注意澆灌維管。 未來工程完工河道復舊時，將注意避免擾動左岸濱溪植被帶。 	
<ol style="list-style-type: none"> 工區與保全林帶之間皆有警示帶區隔，作為值得肯定，請持續保持。

2. 樹木移植未依照標準程序在移植前斷根養根，導致樹木生長勢不佳或枯萎死亡(慈恩橋旁苦楝)，現存樹木後續請注意澆灌維管。

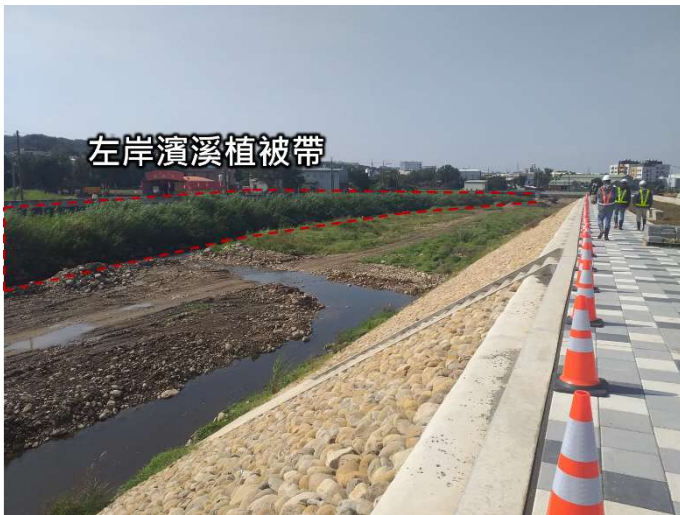
3. 未來工程完工河道復舊時，須注意避免擾動左岸濱溪植被帶，機具移動請利用右岸側之施工便道

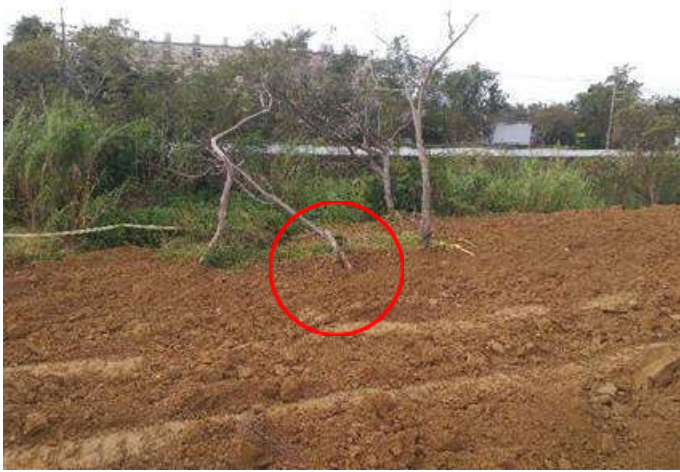
WGS84座標 24.920779, 121.142815

2. 保全林帶邊緣有一株傾倒的樹木，其周圍無警示帶圍設，鄰近之樹木周圍有斷裂之警示帶。
建議：後續施工請持續注意機具與樹木之距離，拉設警示帶，並確實迴避。

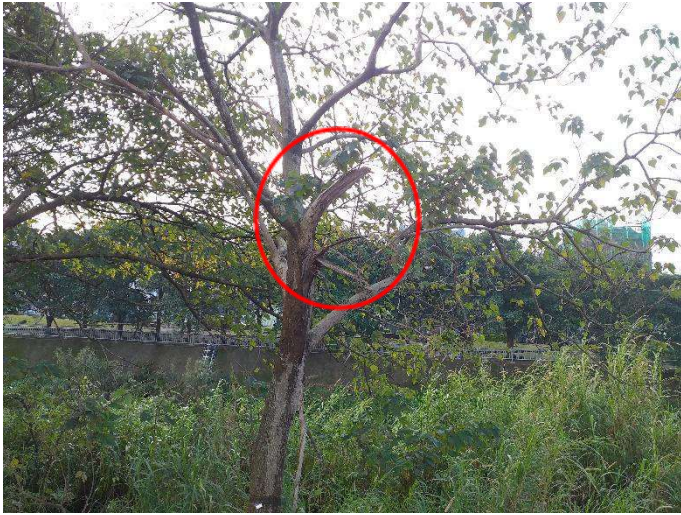
1. 保全林帶鄰近施工區域側仍可觀察到不少保全樹木枝幹有不平整之斷裂傷口。
建議：沿線檢視樹木傷口，將不平整之傷口修剪平整，切口不可為水平向上，避免雨後斷裂處積水，使樹木染病腐朽。

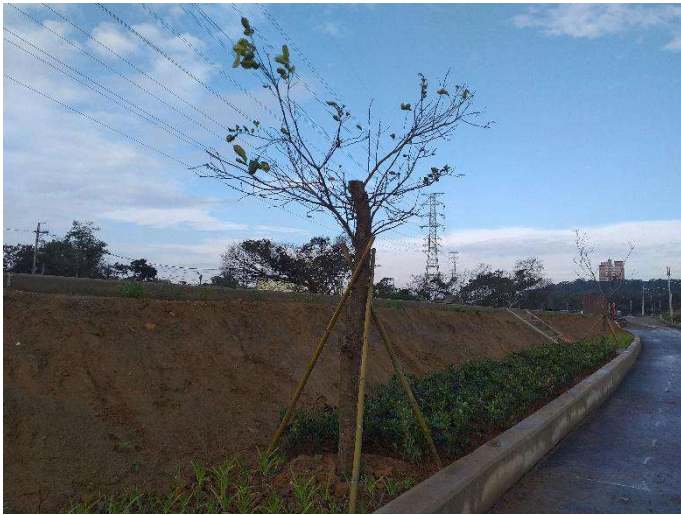
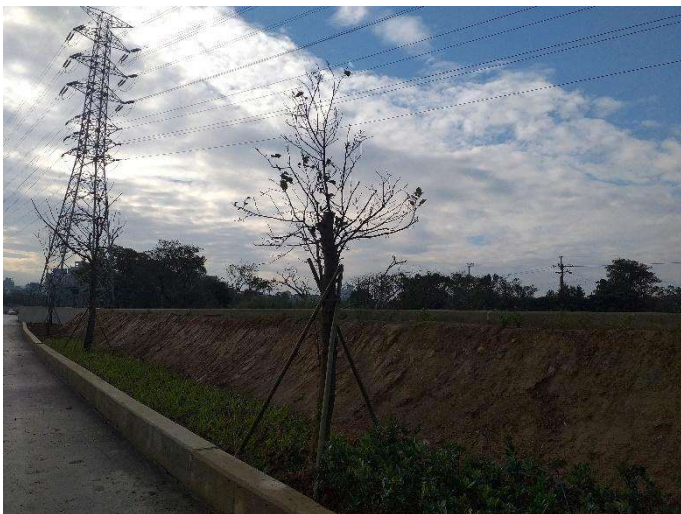
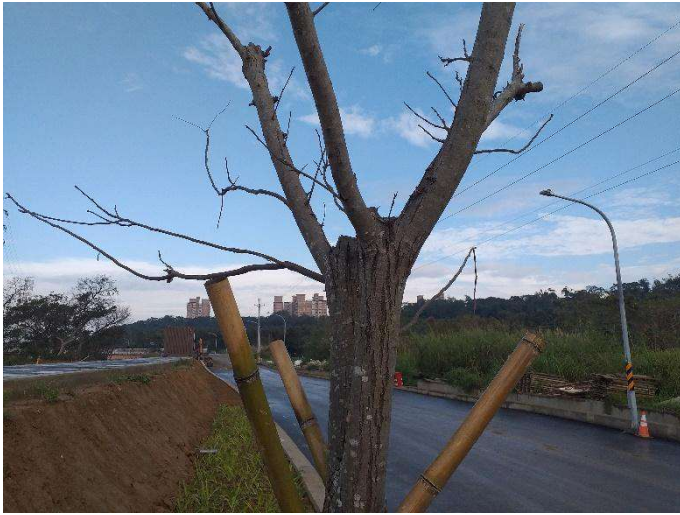
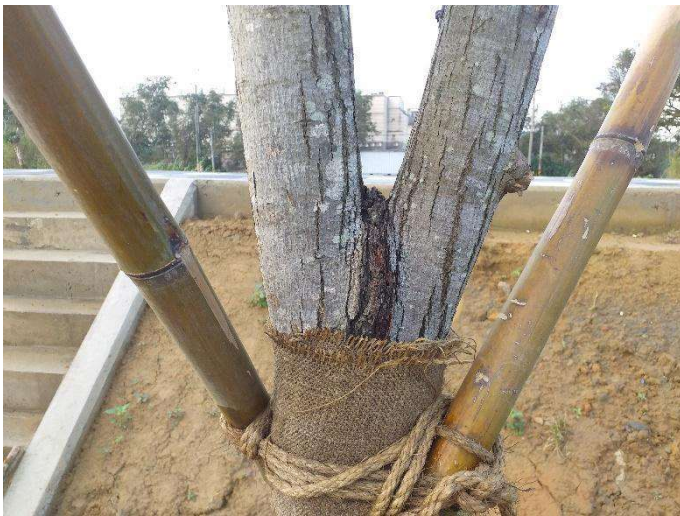
2. 新植樹木狀況不良，觀察到許多斷頭式修剪及夾皮的新植喬木，此類樹木後續易產生倒塌、斷枝等情形，除了觀賞性不佳外更有安全風險。
建議：建議檢視園藝廠商是否按照合約提供合適的新植喬木；是否按照標準程序執行修剪；並換植正常生長之喬木。

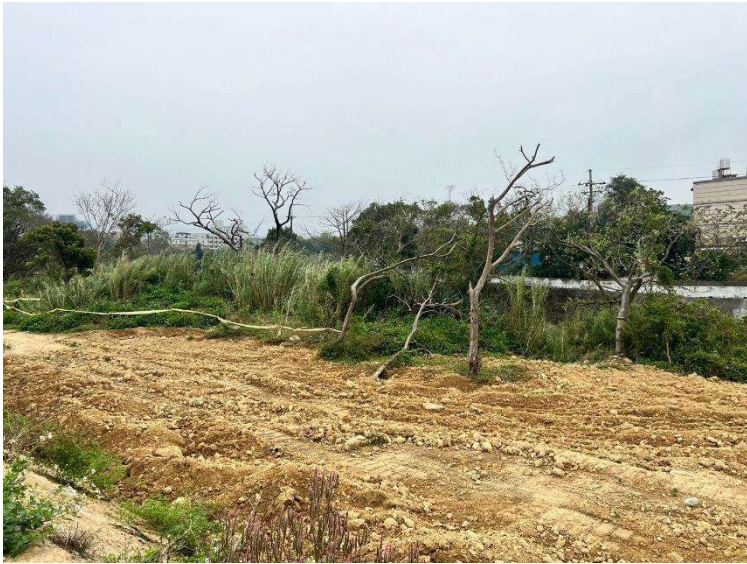
1. 保全林帶與施工便道相鄰處可觀察到不少保全樹木枝幹有不平整之斷裂傷口，警示帶有遺失脫落情形。
建議：沿線檢視樹木傷口，將不平整之傷口修剪平整，切口不可為水平向上，避免雨後斷裂處積水，使樹木染病腐朽，並將脫落警示帶補強、重新圍設，避免機具誤入/誤傷保全樹木。

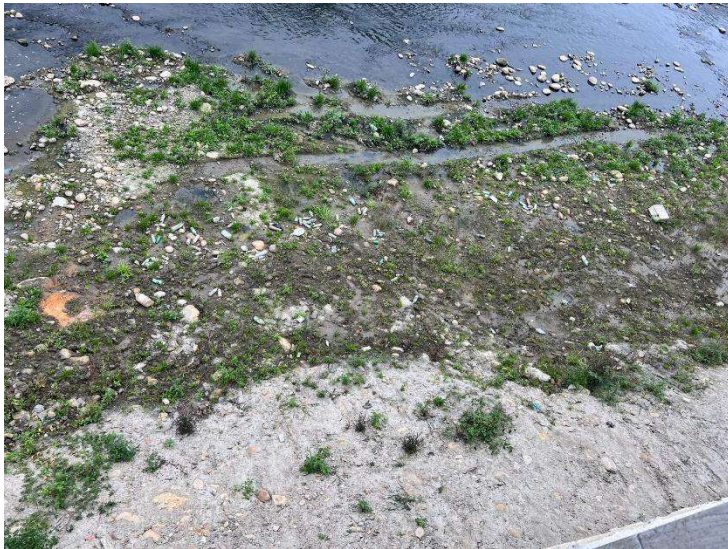
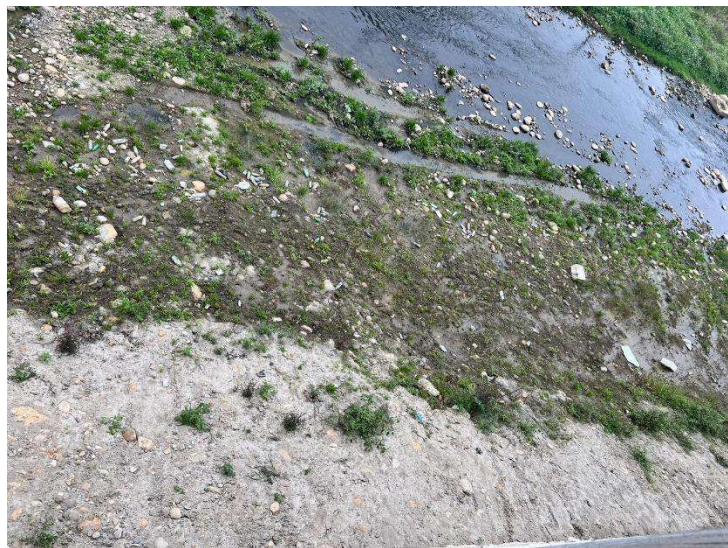
2. 工區範圍座標:N24.919421, E121.144042護岸完成後灘地留有大量寶特瓶、玻璃瓶等資源回收垃圾，建請派

員清除, 以免流入河中。	
--------------	--

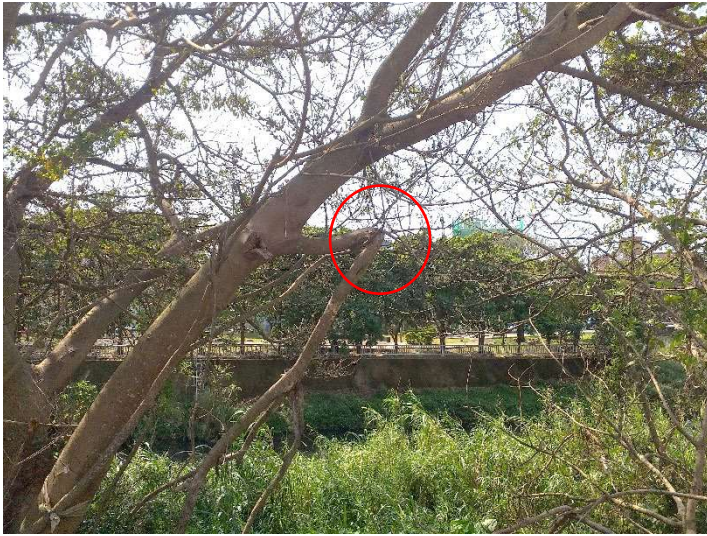
24.918785, 121.145308 處

- 前次勘查發現之保全樹木樹枝斷裂處未改善(如上圖)。
建議：沿線檢視樹木傷口，將樹枝斷裂處、不平整之傷口修剪平整，切口不可為水平向上，避免雨後斷裂處積水，使樹木染病腐朽。

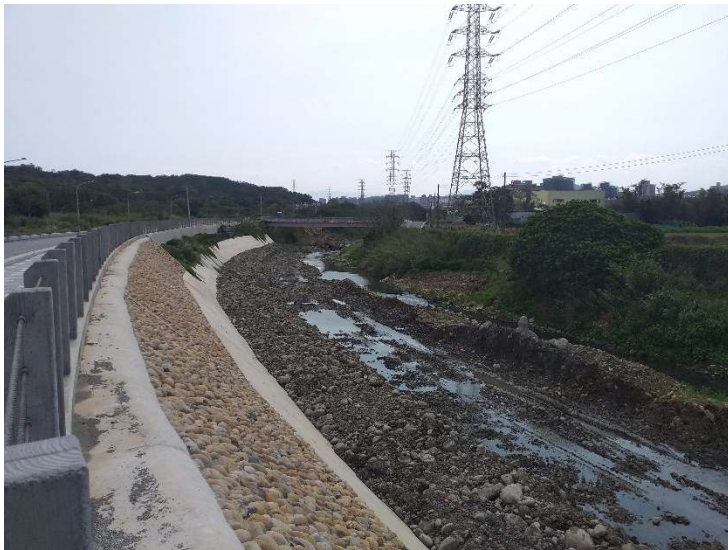
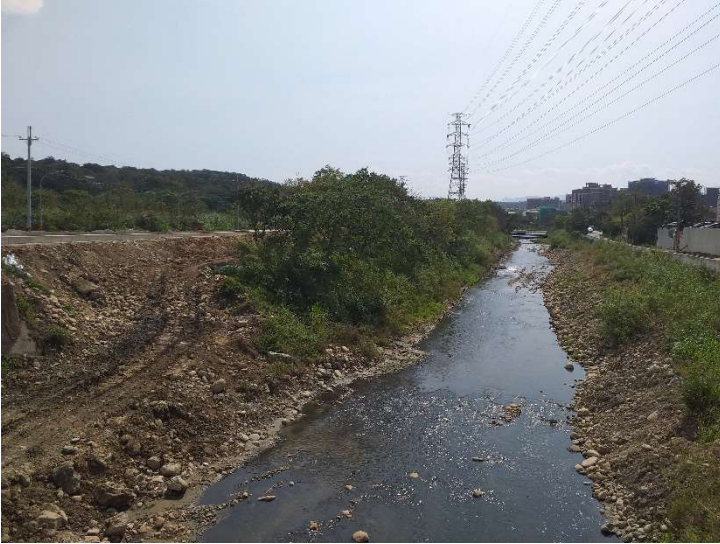
2. 河道目前復舊中。
建議：河道復舊過程中勿擾動順水左岸之植被及右岸保全樹木帶；在通洪斷面足夠的前提下，右岸新建護岸坡腳處保留與左岸約相同寬度之灘地，以利植被快速復原。
後續移交維護管理單位時，應註明未來清淤時必須迴避右岸保全樹木帶。

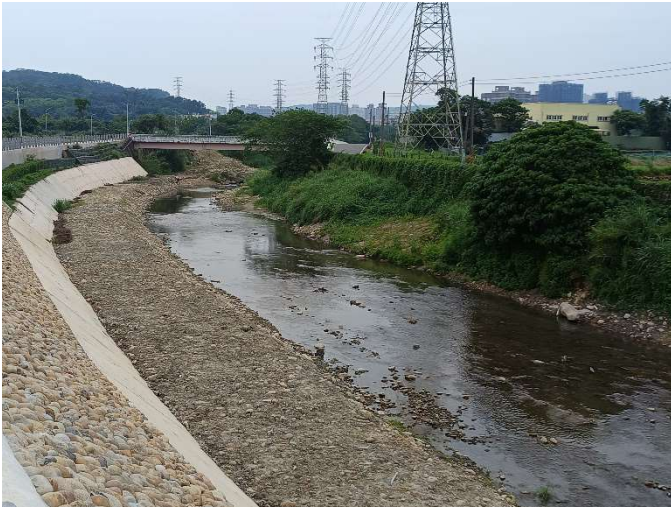
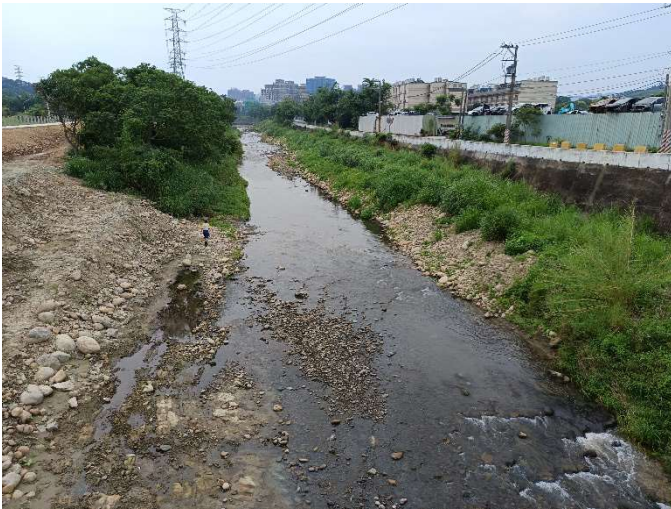
勘查日期	113/04/22	填表日期	113/04/22
紀錄人員	許為棟	勘查地點	(TWD97) X : 263813.991 Y : 2757226.212
人員	單位/職稱	參與勘查事項	
許為棟	亞磊數研工程顧問有限公司/助理工程師	生態勘查	
現場勘查意見 提出人員(單位/職稱) <u>許為棟/助理工程師</u>		處理情形回覆 回覆人員(單位/職稱) _____	
  <p>1. 24.918785, 121.145308 處 前次勘查發現之保全樹木樹枝斷裂處未改善(如上圖)。 建議：沿線檢視樹木傷口，將樹枝斷裂處、不平整之傷口修剪平整，切口不可為水平向上，避免雨後斷裂處積水，使樹木染病腐朽。</p>			
  <p>2. 24.921991, 121.141735，成功橋上游旁 目前已完工，應將樹上纏繞之警示帶與線材取下。</p>

3. 河道復舊已完成，左岸灘地未受擾動，成功橋上游右岸植生已覆蓋至水陸域交界處；右岸新建護岸坡腳處有保留與左岸約相同寬度之灘地，後續將持續追蹤該處濱溪植被覆蓋狀況。
建議：後續移交維護管理單位時，應註明未來清淤時必須迴避右岸保全樹木帶。

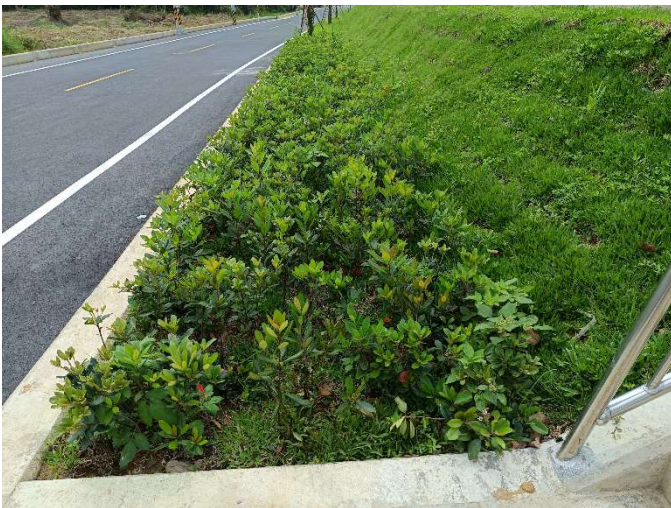
4. 新植灌木型植栽與道路側草皮，目前皆生長良好。

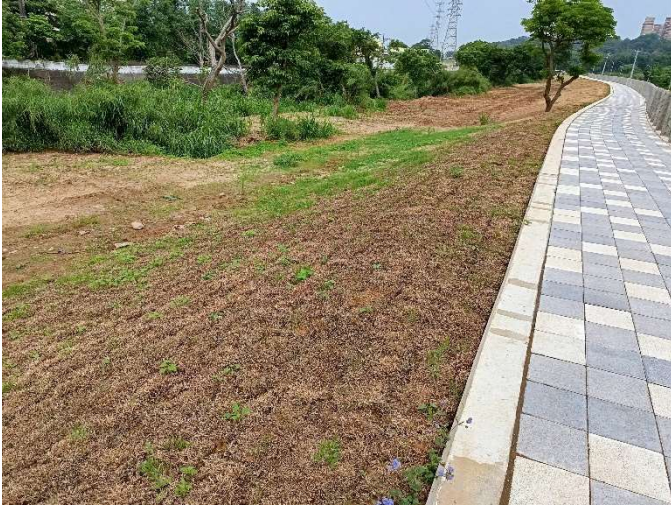
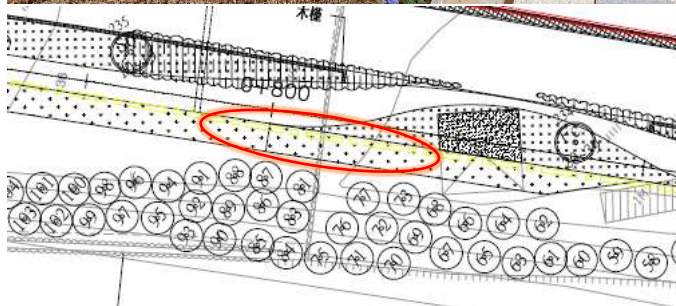
5. 目前該區域坡面之草皮已有大面積乾枯，植生根系可避免土堤護岸徑直受雨水或河水沖刷，提升護岸穩定度。
建議：連日炎熱天氣時，應加強澆灌頻率。
