老街溪興南一號護岸延長工程(斷面 41-斷面 44)工程生態檢核表

C-01 施工階段現場勘查紀錄表

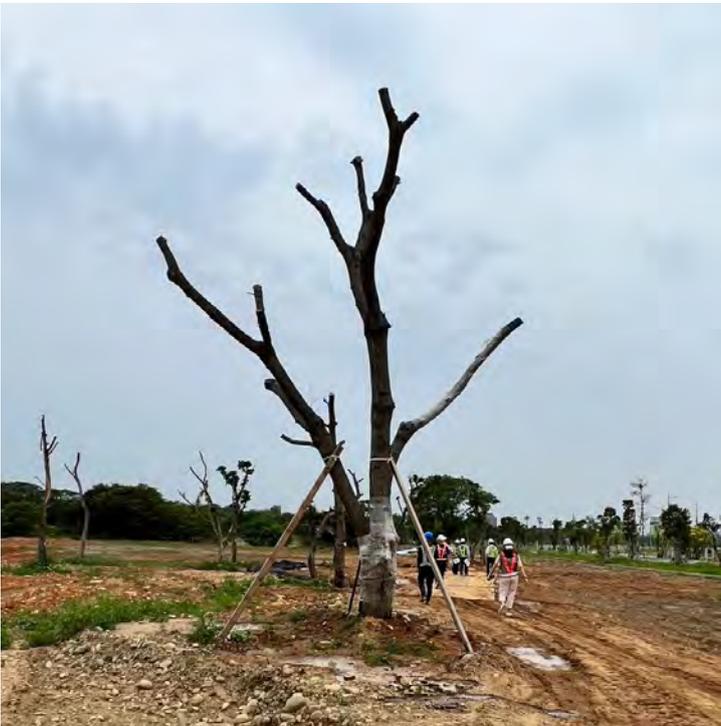
<p>1. 現場看到之移植樹木大多都被截頂,建議參照相關樹木修剪規範進行修剪,後續維護管理須注意樹勢容易衰弱的問題。</p>		<p>1. 後續維護管理會更注意樹勢衰弱的問題。 2. 移植樹木樹皮損傷,若有需求,會進行傷口包覆。</p>

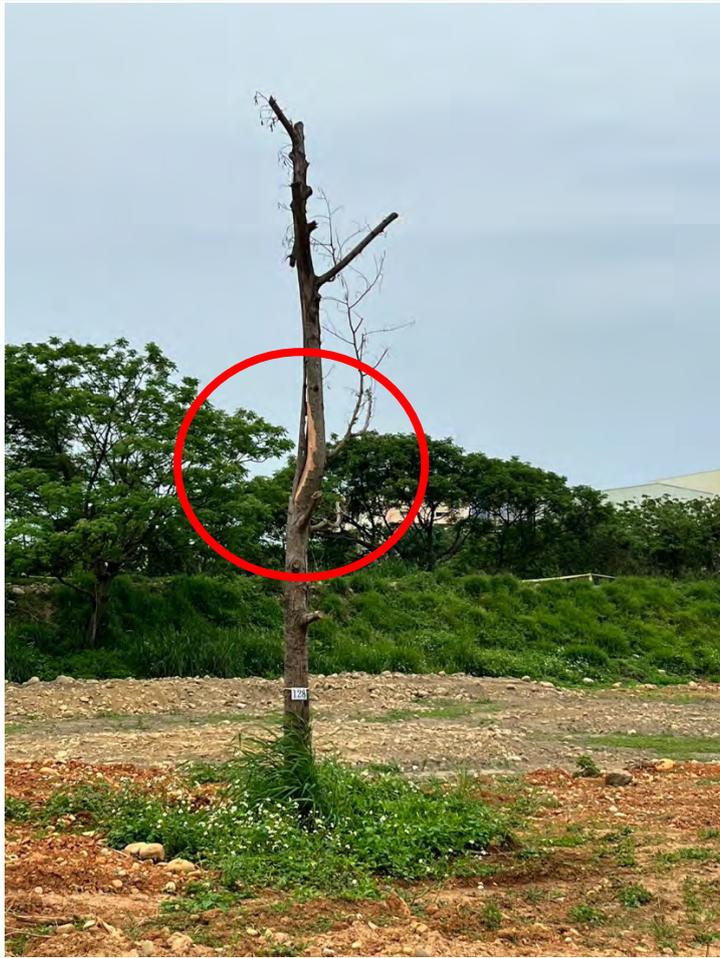
2. 移植樹木樹皮損傷，建議傷口進行包覆，並塗抹藥劑進行保護，以免移植樹木傷口感染而死亡。

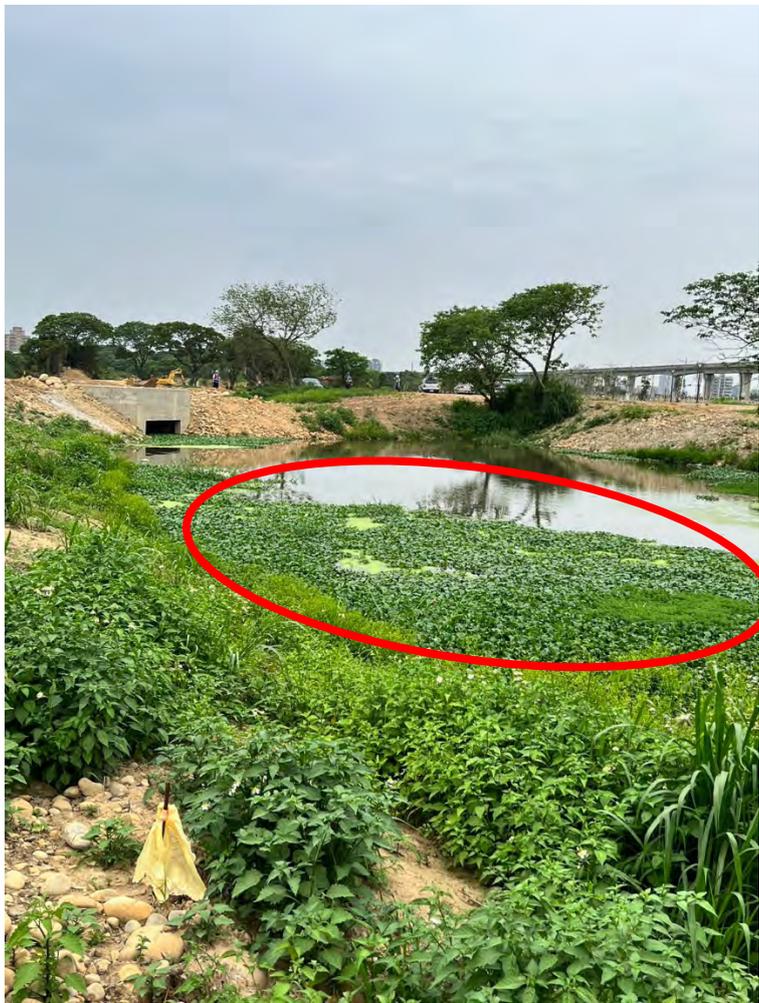
3. 工程北端的滯洪池中有外來種布袋蓮生長，建議可定期移除，避免布袋蓮枯萎腐爛造成池水嚴重缺氧的問題。移除之布袋蓮可作為堆肥，使廢棄物可再利用。

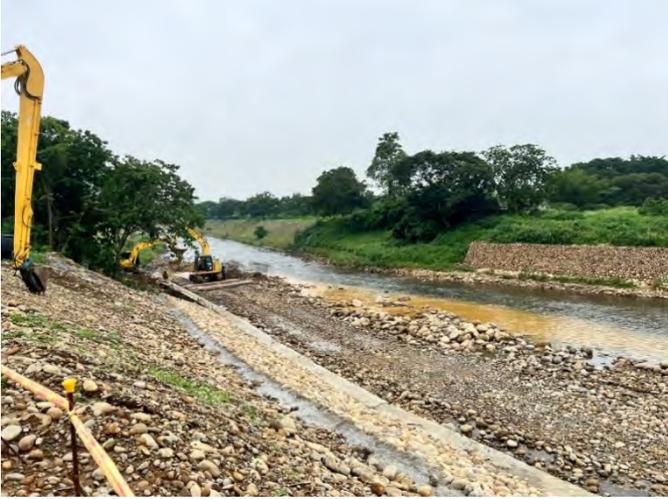
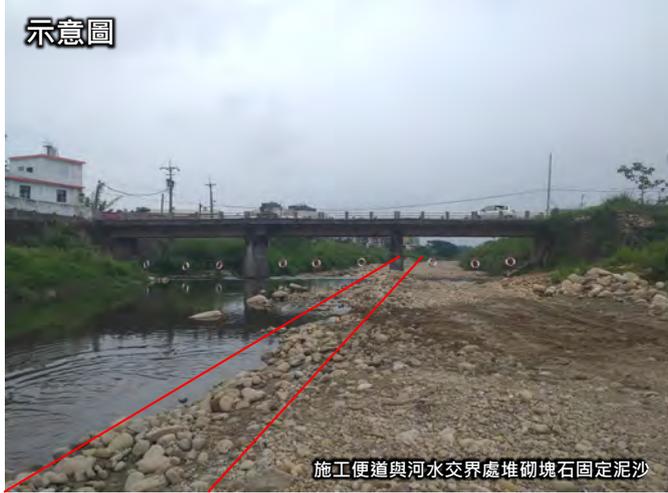
<p>示意圖</p> <p>施工便道與河水交界處堆砌塊石固定泥沙</p>		<ol style="list-style-type: none"> 1. 目前已完成低水護岸砌石及排石,故無影響水中生物呼吸之疑慮。 2. 已設立警示帶,並提醒施工人員注意勿誤傷植栽。 3. 人力許可的形況下,會執行布袋蓮移除並加以利用。 	
<ol style="list-style-type: none"> 1. 施工現場觀察到河道內因施工造成河水混濁,若需長時間於河道進行工程施作,建議可將粒徑較大的塊石堆砌在岸邊來減緩泥沙沖刷,以免因懸浮微粒影響水中生物呼吸,示意圖如上所示。

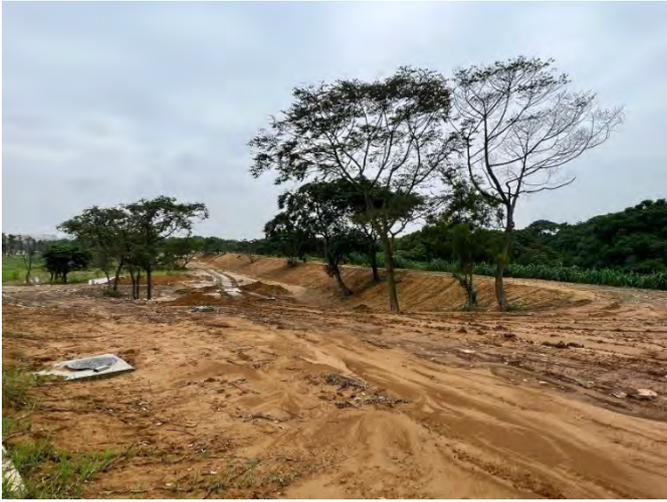
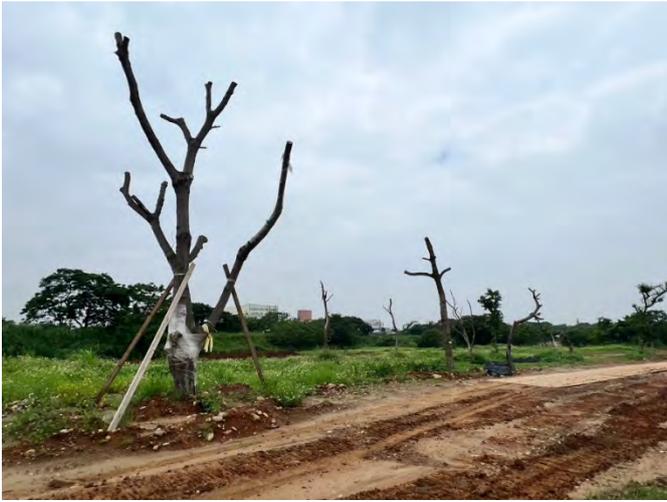
2. 現地保留之樹木及移植樹木皆為保全對象，其與施工便道間應設置防護措施緩衝帶，避免大型機具損害移植樹木。建議可架設鋼護欄或在距離樹木 1~1.5 米處拉設警示帶。

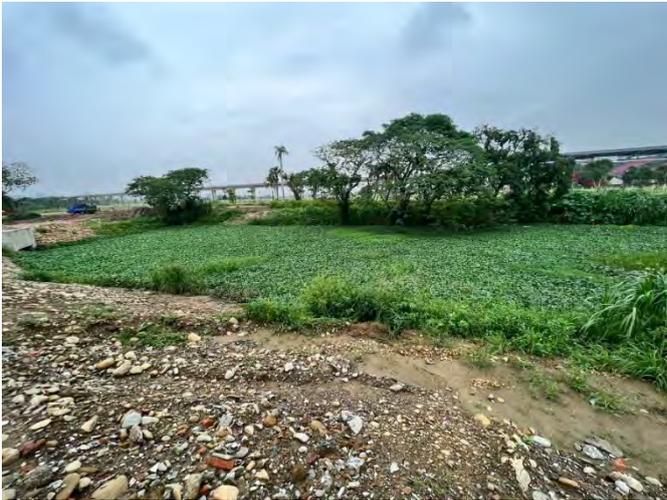
3. 工程北端的滯洪池中外來種布袋蓮已生長佔據池面 2/3 面積，建議可進行移除，避免布袋蓮枯萎腐爛造成池水嚴重缺氧問題及遮避光線進入池中影響池內生物生存，布袋蓮過度生長也有阻塞排水孔道的疑慮。移除之布袋蓮可作為堆肥，使廢棄物可再利用。

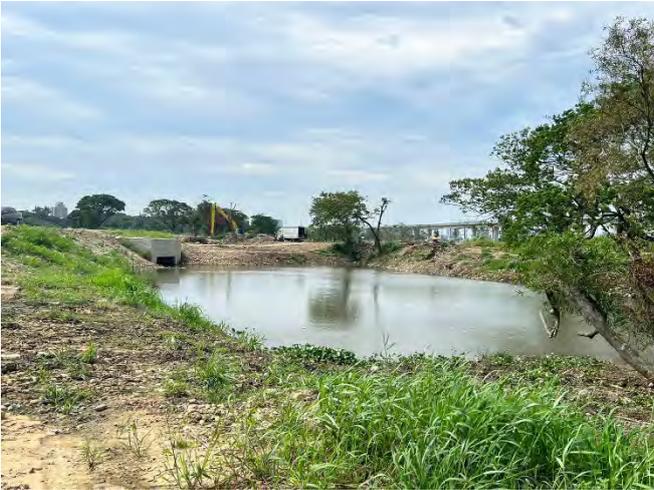
<p>1. 工程北端的滯洪池中外來種布袋蓮已全面移除，建請持續維護。</p>		<p>1. 感謝認可。</p> <p>2. 此處須進行路基鋪築及滾壓，故會派水車以抑制揚塵。</p> <p>3. 植栽部分會持續注意水分澆灌及生長維護。</p>

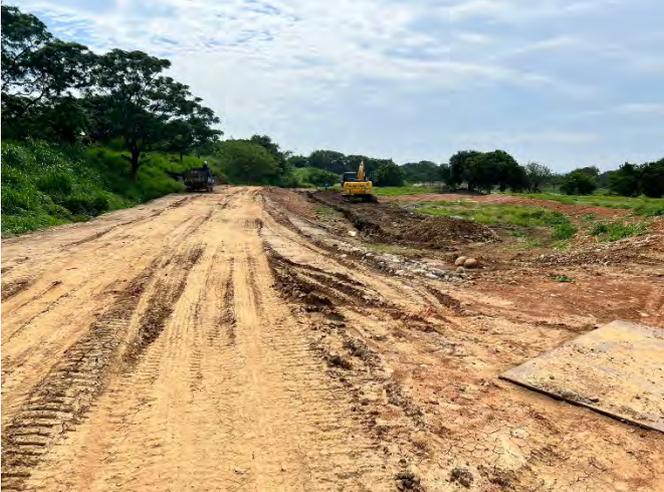
<p>2. 工程現場有大面積裸露地，需注意揚塵問題。建議鋪設鋼板，抑制揚塵。</p>

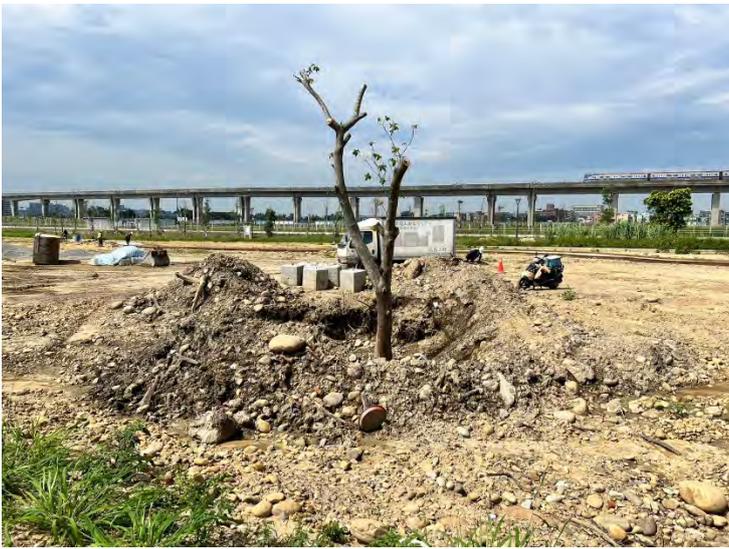
3. 近期天氣炎熱，工程現場有發現數棵新移植喬木有生長不良之情形，需注意水分澆灌及生長維護。澆灌時間建議在早上 8 點前及下午 5 點後，避開高溫炎熱的時段。

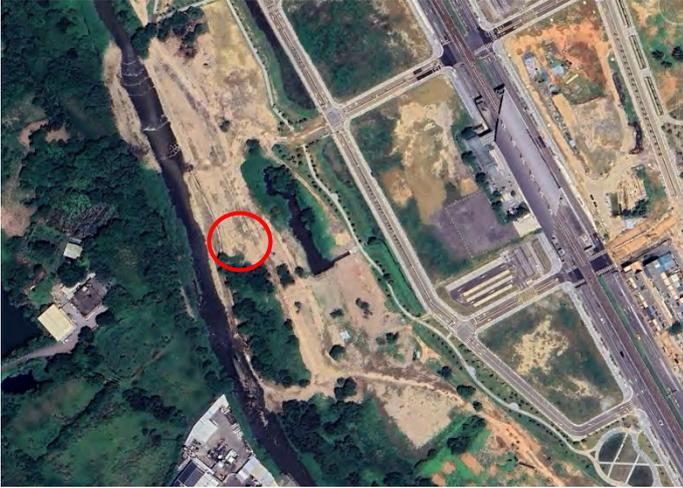
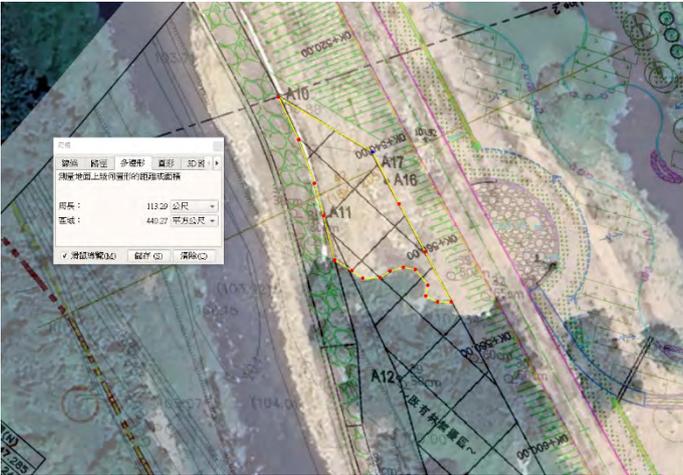
<ol style="list-style-type: none"> 1. 請確認衛星定位是否有誤，因本工地已確實保留禁擾區。 2. 感謝肯定。 	
<ol style="list-style-type: none"> 1. 座標 24.979572, 121.213974 處屬於設計圖說劃設之既有林禁擾區。利用 Google Earth 112 年 5 月之衛星雲圖和細部設計圖疊圖比對，發現該區域約有 400 平方公尺之植被遭移除。請確認是否有變更設計而導致施作範圍和原圖說不符，或是其他因素造成。 若設計圖劃設範圍無誤，建議未來明確在施工現地標示保全區域，避免同樣之缺失發生。

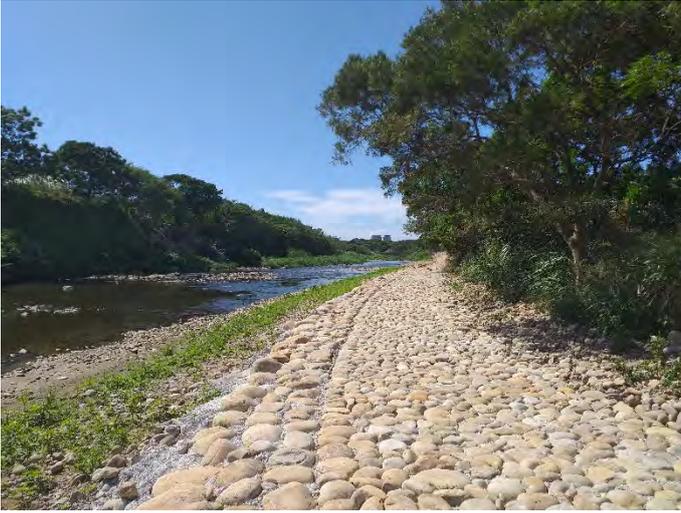
2. 新設混凝土排石工已完成部分，現場確認無開挖河床及施作範圍外植被之情事，作為值得肯定，未來請持續注意開挖範圍。

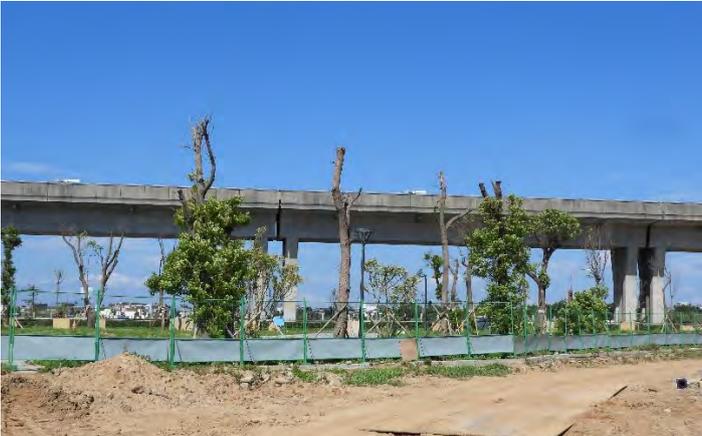
<p>1. 確認移植喬木存活情形，若有死亡建議換植/補植新喬木，以免枯立木倒塌造成安全風險。</p>		<ol style="list-style-type: none"> 1. 本公司進行巡查，若移植喬木有死亡情形，將會進行換植/補植新喬木。 2. 開車時會注意避免樹枝樹木枝條有拉扯受損之情形。 3. 每日皆會派水車進工區對植栽進行澆灌維護，亦會提醒澆灌時間避開 9:00-16:00 日照強烈時段。 4. 部分濱溪植被有逐漸恢復之情形，本公司亦會採納建議，做到勿除草、並降低人為擾動。

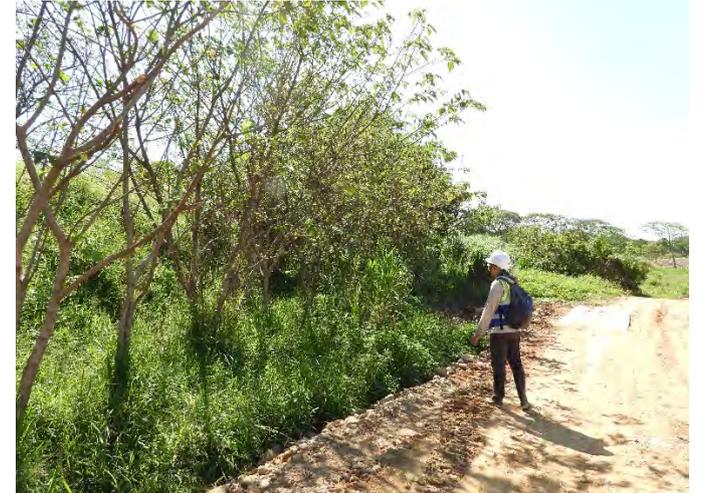
<p>2. 座標 E121.21557064,N24.97791379 處，施工便道旁有一排樹木枝條有拉扯受損現象，建議距保全樹木 1~1.5 公尺處拉設警示帶，以免工程機具過於靠近造成枝條折損。</p>

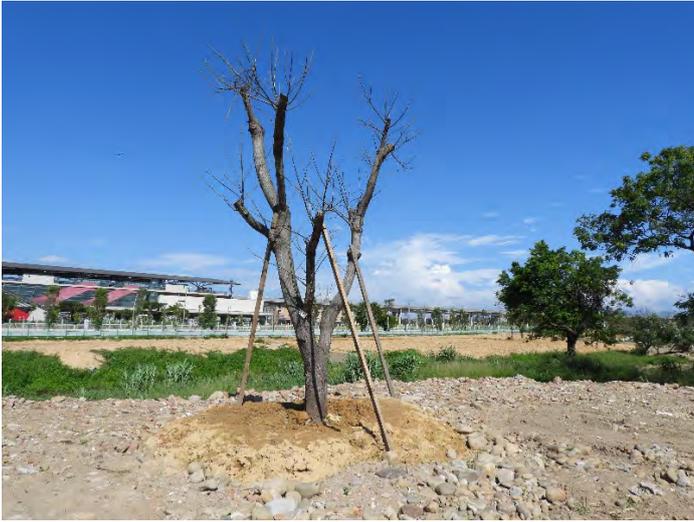
3. 近期天氣炎熱，新移植喬木須注意澆灌維護，澆灌時間須避開9:00-16:00日照強烈時段。

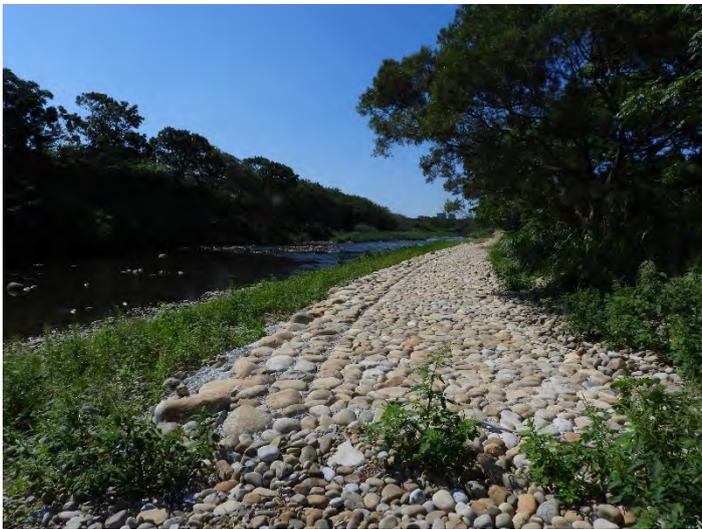
4. 部分濱溪植被有逐漸恢復之情形，若該區段後續無工程施作，建議勿除草、降低人為擾動。

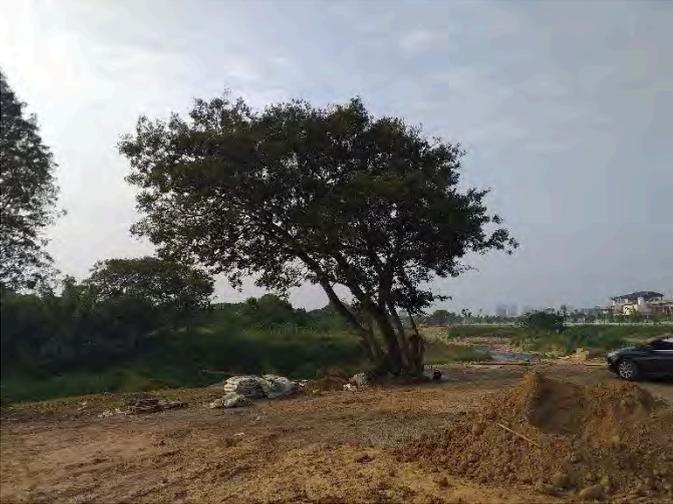
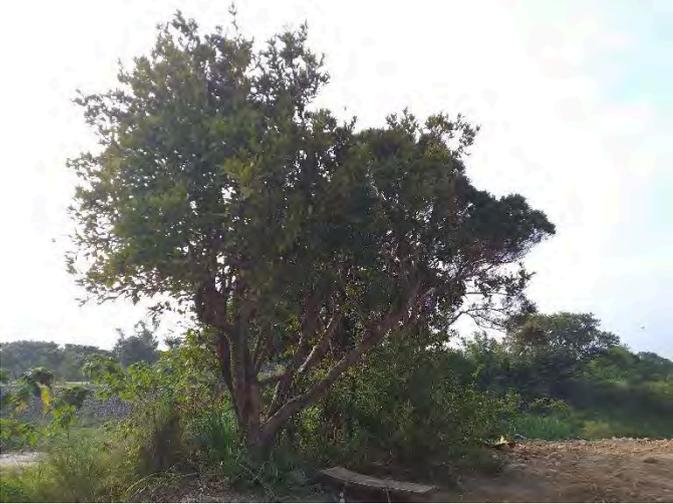
<ol style="list-style-type: none"> 1. 運離喬木週邊堆置材料。 2. 河道施工項目已完成。 	
<ol style="list-style-type: none"> 1. 現地保留之保全樹木及植被保留區狀況良好, 部分喬木周邊有工程材料堆置。 建議: 持續保持迴避保留區; 保全樹木基部1公尺內勿堆置重物, 避免樹木根部受損。

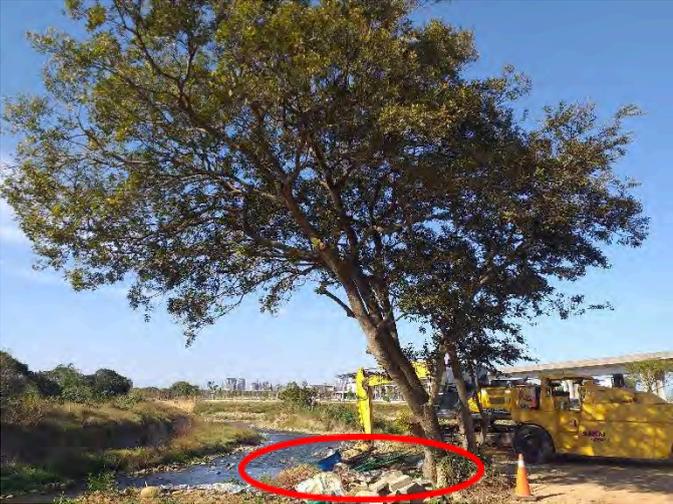
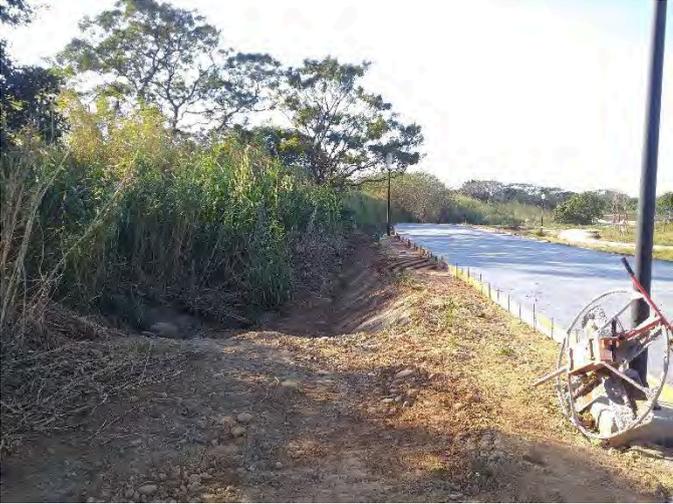
<ol style="list-style-type: none"> 1. 運離喬木週邊堆置材料。 2. 河道施工項目已完成。 	
<ol style="list-style-type: none"> 1. 現地保留之保全樹木及植被保留區狀況良好，座標 24.976796, 121.217605處附近一株喬木基部有工程材料堆置。保留區旁目前目前正在鋪路，施作面與保留區之間有隔1.5公尺左右之距離，對保留區之喬木無明顯影響。 建議：座標24.976796, 121.217605處該樹木底下之工程材料請移置他處，保全樹木基部1公尺內勿堆

置重物，避免樹木根部受損；持續迴避保留區。

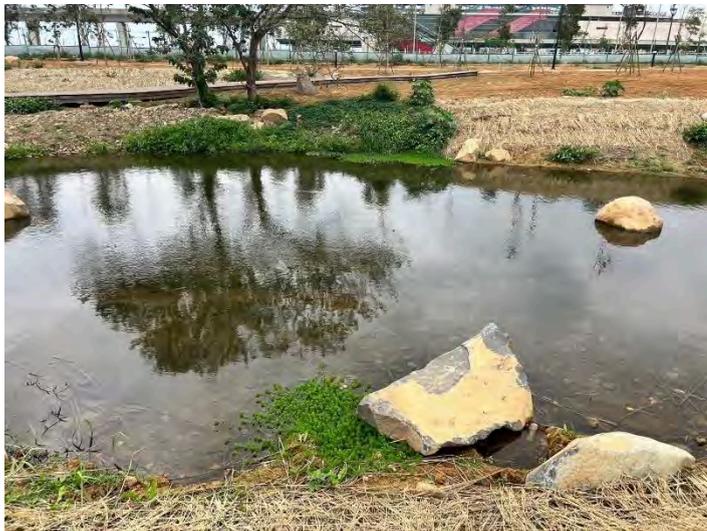
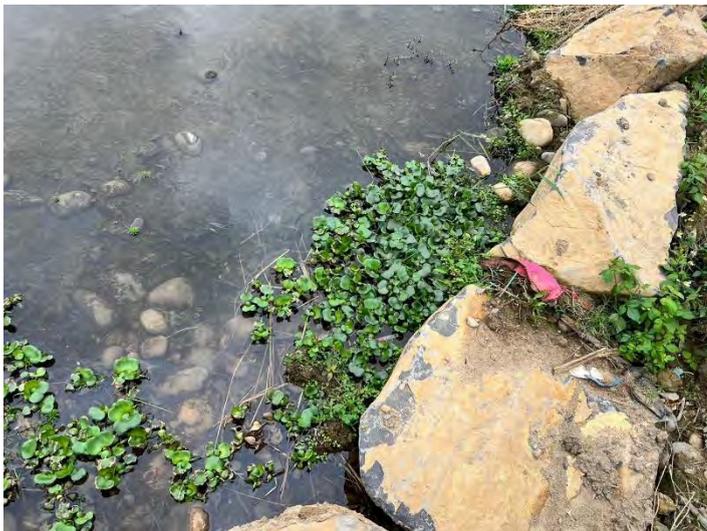
2. 工區北側(座標: N24.979726, E121.214370)池邊發現外來入侵粉綠狐尾藻及布袋蓮小苗, 建請於完工時進行一次性移除。生態團隊持續監控其生長、入侵情形。

<ol style="list-style-type: none"> 1. 工程近竣工，將無大型機具進出。 2. 於完工後開放使用前再進行一次性移除。

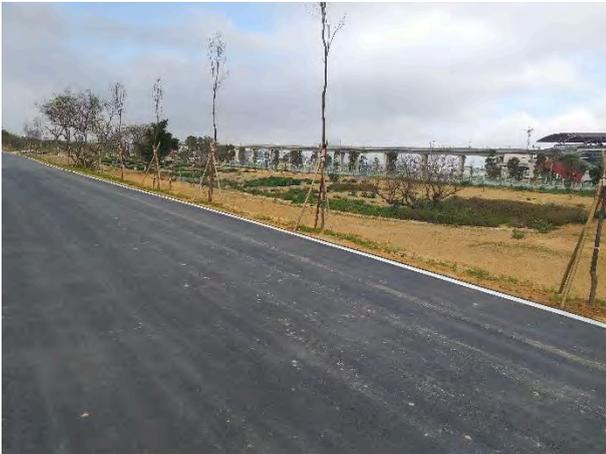
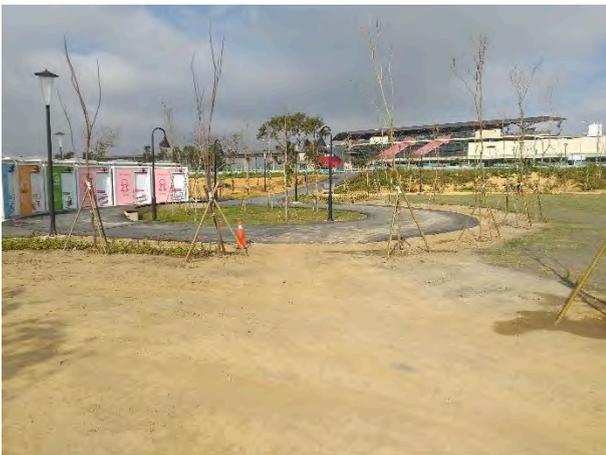
2. 工區範圍內有許多新植樹木，目前使用支架固

定，應在半年到一年後重新評估支架和綁線，避免綁線過緊，阻礙樹木成長；待新植樹木成長半年以上後，也須注意支架的必要性，適當的移除支架，避免樹木過度依賴外力支撐而使根系發育不良。

<ol style="list-style-type: none"> 1. 工程近竣工，將無大型機具進出。 2. 後續維護管理階段將再持續檢視有無需重新綁線。

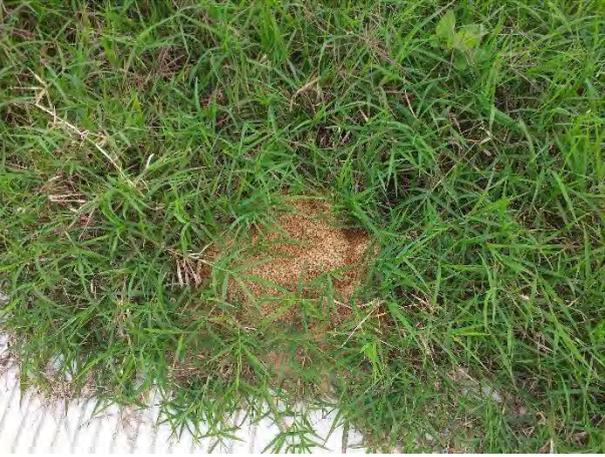
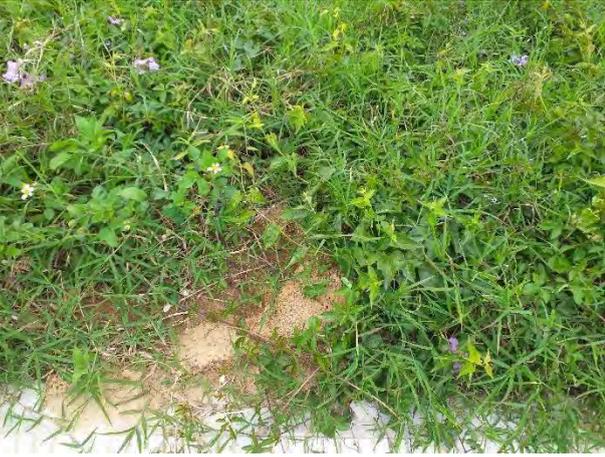
<ol style="list-style-type: none"> 1. 評估委託開口契約廠商防治。 2. 配合移除運棄。 	
<p>1. WGS84座標24.982624, 121.213140處, 新建步道兩側發現許多紅火蟻巢形成的土丘。 建議: 由於該區入侵紅火蟻巢的分布範圍廣大, 建議諮詢專業防治廠商或農會、國家紅火蟻防治中心等, 以藥劑進行防治。避免人為破壞擾動巢穴, 以防紅火蟻擴散。</p>

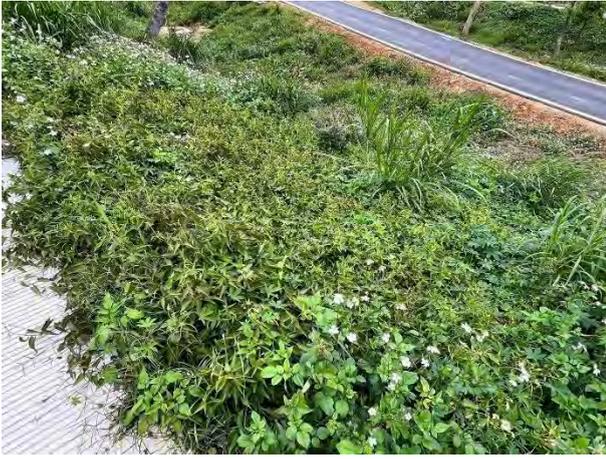
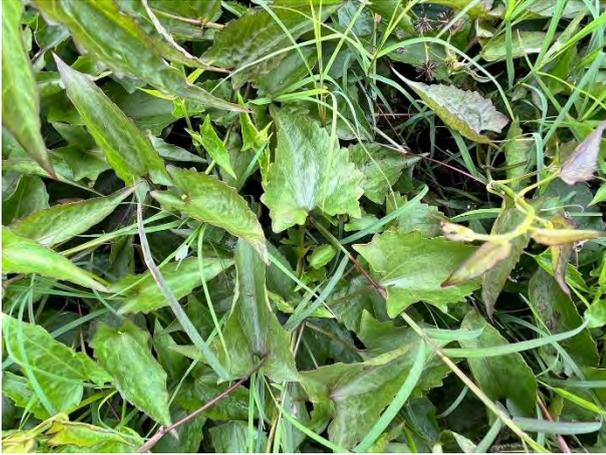
2. WGS84座標24.982973, 121.213183處, 新建步道東側邊坡上觀察到一片外來入侵種植物-小花蔓澤蘭生長, 持續蔓延的話, 恐危害周遭的植栽。建議: 將小花蔓澤蘭連根拔除, 並作為廢棄物清運, 勿留在原地, 以防其重新發根生長。
