C-01 現場勘查紀錄表

老街溪興南一號護岸延長工程(斷面 41-斷面 44)工程生態檢核表

C-01 施工階段現場勘查紀錄表

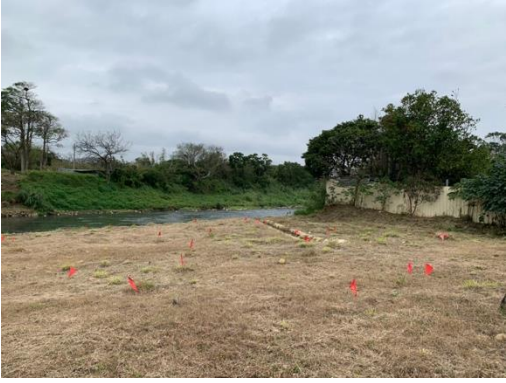
<p>1. 斷面 44 區域有大量紅火蟻巢穴，該區雖非工程範圍但鄰近於工區，建議施工時應注意紅火蟻是否擴散至工區內，並請注意施工安全，若發現紅火蟻巢穴應依規定通報並啟動防治計畫。</p>		  <p>1. 目前工區因生態條件尚未發現紅火蟻巢穴。 2. 會隨時監測即時回報。出現跡象自行即刻啟動防治計畫，隨後報備。</p>

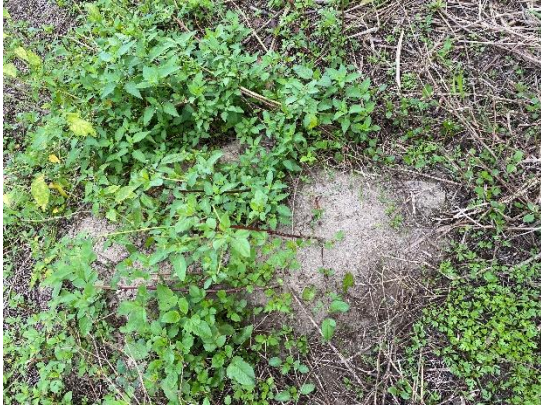
<p>1. 未施工區域有大量紅火蟻巢穴，該區部包含施工區域已及保留不擾動區域，請施工時應注意施工安全，並通報 1999 市民專線或國家紅火蟻防治中心，進行插旗投藥防治。 發現座標：(TWD97) X : 271705.99 Y : 2763358.004 (保全對象水柳區周圍草地，此地周圍有數個紅火蟻丘，目視即發現近 10 個蟻巢)</p>		<p>監造單位：</p> <ol style="list-style-type: none"> 1. 本工區尚未施工，合先敘明。 本公司後續於施工期間落實管制廠商辦理施工區域紅火蟻防治相關工作。 2. 謝謝指教，後續擬於整地前辦理施工便道路線確認及非擾動區域確認現場會勘，管制提交相關施工書圖；並考量鄰水作業與河川地區位等工區條件，審查警示設備適切性。 3. 謝謝指教，納入後續廠商提送之相關生態、環境保護計畫書審查要點管制辦理。

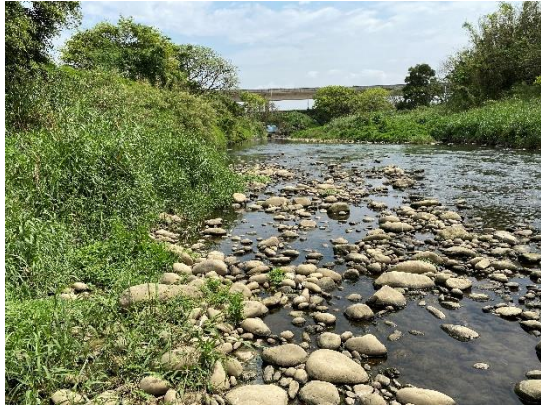
<p>2. 濱溪帶的石灘地及高草叢(高於30公分)是許多水生動植物及鳥類棲息利用位置，除施工區域外，建議施工便道及非施工區避開濱溪帶，施工便道請固定路線已及標示在設計書上，用警示帶及警示燈標示出非擾動區域。</p> <p>3. 建議工區內樹徑超過 20 公分的樹木列為保全對象，並列冊已利後續施工階段追蹤，建議列冊可包含的資訊欄位可以參考『桃園市受保護樹木資料』，紀錄日期、樹木編號(列管序號)、樹種(品種)、區域(所在鄉鎮區)、地址(所在位址)、GPS 緯度(定位點 1)、GPS 經度(定位點 2)、樹高_公尺(高度)、冠幅_公尺(樹徑)、冠幅_公尺 1(樹圍)。</p>

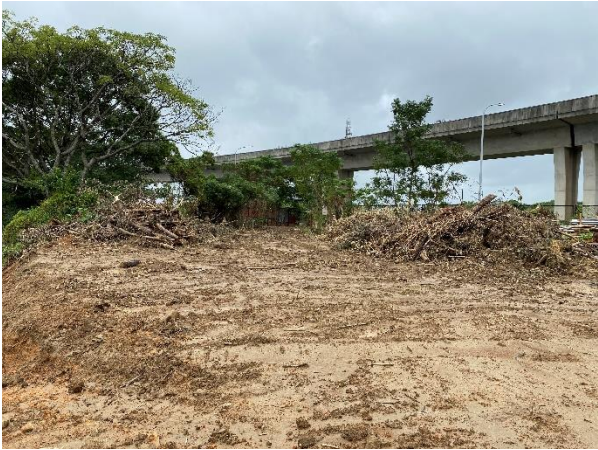
- 44 斷面開始整地、建立施工便道及大門，觀察到較大樹徑喬木被保留，建議整地完以警示帶標定距樹幹 1~1.5 公尺保護範圍、施工便道設置鋼板、施工廢棄物請定時清運與土方使用防塵網或帆布覆蓋。

- 整地完成，若要保留樹木會以警示帶警示避免機具誤傷，照片上廢棄物為原地上雜草與雜木清除堆置，後續會攪碎運至現地造林區與土拌合作為有機肥料。
- 材料堆置會設置固定區域。
- 有土車進出道路，會設置洗車設備。

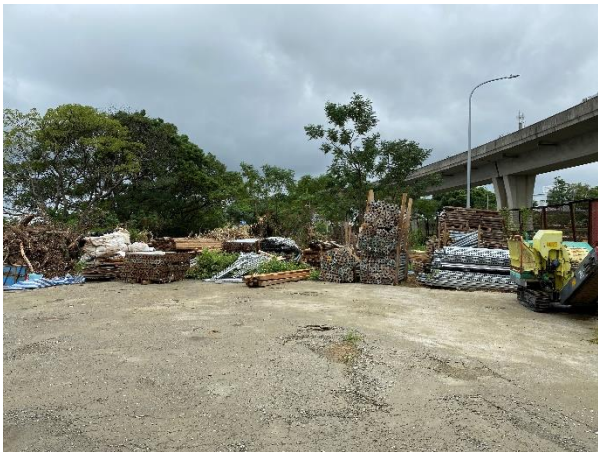
- 材料集中放置施工圍籬旁空地，目前與樹木皆保持 1 公尺以上距離值得肯定，其他區域開始施作時建議劃設固定堆放區域。
- 現場未觀察到洗車設備，建議工區進出區域設置沖洗設備及洗車台，降低揚塵對現地環境之影響。

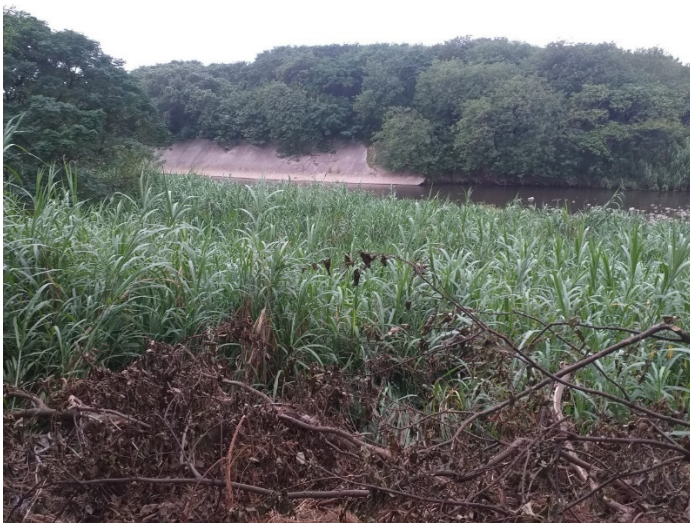
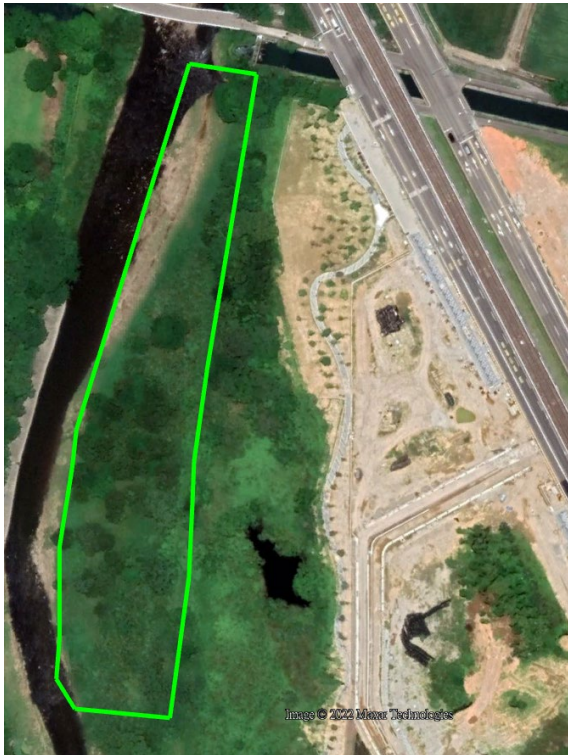
1.本次現勘由芝和橋旁施工便道進入，目前施工範圍尚無擾動到灘地草叢，灘地草叢為多種生物躲藏及覓食重要地，因此工區北部西側灘地草叢皆為禁擾區，未來仍需注意機具是否進入。

- 1.此禁擾區在原有邊坡外，機具不得進入，日後會以乙種圍籬加以區隔。
- 2.河堤上樹木皆位於日後車行及人行道路上，會影響通行所以該數木需移除。若不在車行及人行道路上之老樹會現地保留。若有誤傷會比照建議辦理。

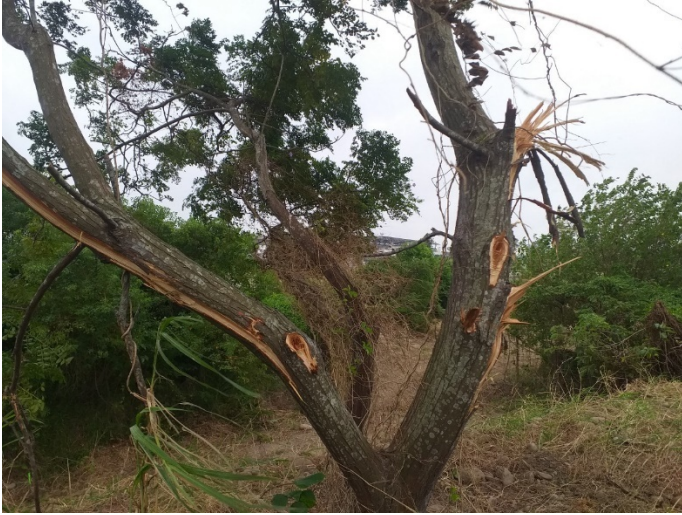
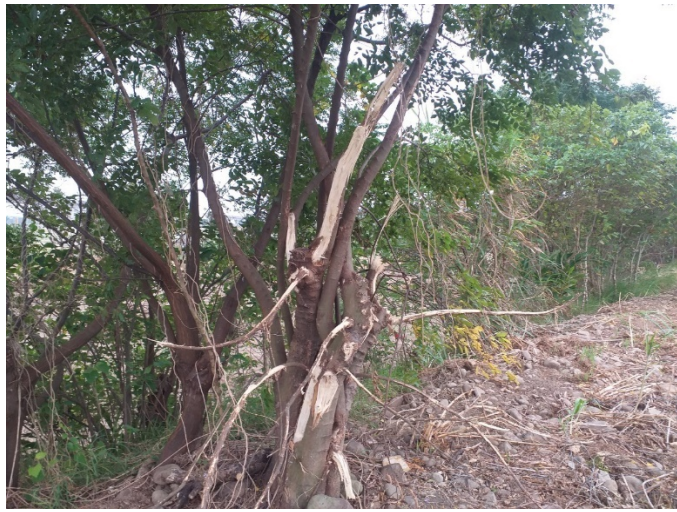
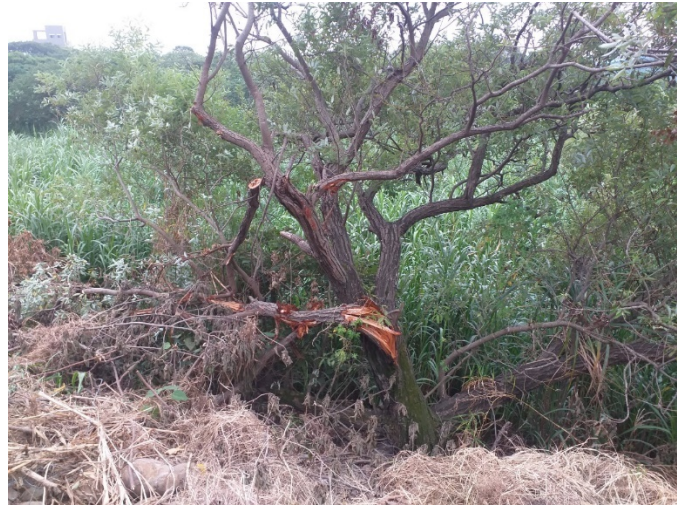
2. 本次現勘於石籠河堤上觀察到多棵喬木受損，如喬木枝幹阻礙工程進行，應使用修剪之方法，勿用機具直接拉扯，以免喬木因韌皮部受損而感染，導致喬木有倒塌之疑慮，另已受損喬木建議已稻草包覆，已加速喬木的傷口癒合。
