C-01 現場勘查紀錄表

老街溪興南一號護岸延長工程(斷面 41-斷面 44)工程生態檢核表

C-01 施工階段現場勘查紀錄表

社子溪月眉橋下游至慈恩橋右岸護岸治理工程(含慈恩橋及成功橋改建)生態檢核表

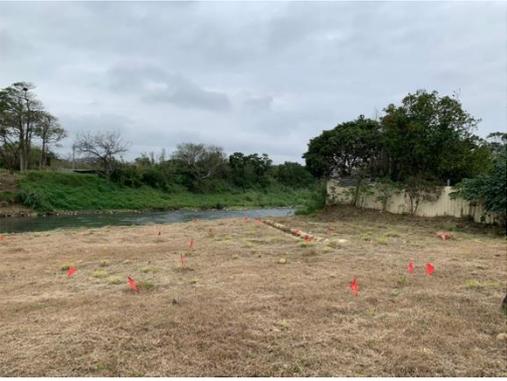
<p>1. 斷面 44 區域有大量紅火蟻巢穴，該區雖非工程範圍但鄰近於工區，建議施工時應注意紅火蟻是否擴散至工區內，並請注意施工安全，若發現紅火蟻巢穴應依規定通報並啟動防治計畫。</p>

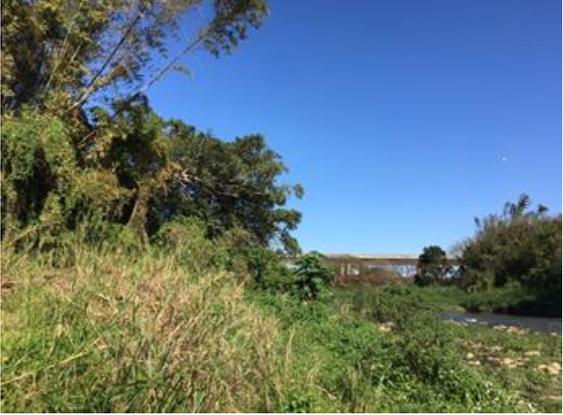
<p>1. 目前工區因生態條件尚未發現紅火蟻巢穴。 2. 會隨時監測即時回報。出現跡象自行即刻啟動防治計畫，隨後報備。</p>

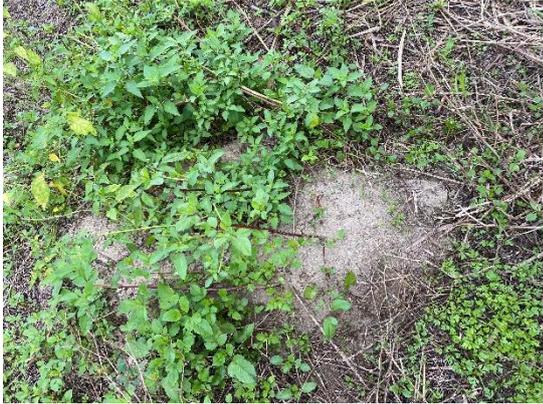
<p>1. 未施工區域有大量紅火蟻巢穴，該區部包含施工區域已及保留不擾動區域，請施工時應注意施工安全，並通報 1999 市民專線或國家紅火蟻防治中心，進行插旗投藥防治。 發現座標：(TWD97) X : 271705.99 Y : 2763358.004 (保全對象水柳區周圍草地，此地周圍有數個紅火蟻丘，目視即發現近 10 個蟻巢)</p>		<p>監造單位：</p> <ol style="list-style-type: none"> <li>1. 本工區尚未施工，合先敘明。 本公司後續於施工期間落實管制承商辦理施工區域紅火蟻防治相關工作。</li> <li>2. 謝謝指教，後續擬於整地前辦理施工便道路線確認及非擾動區域確認現場會勘，管制提交相關施工書圖；並考量鄰水作業與河川地區位等工區條件，審查警示設備適切性。</li> <li>3. 謝謝指教，納入後續承商提送之相關生態、環境保護計畫書審查要點管制辦理。</li> </ol>

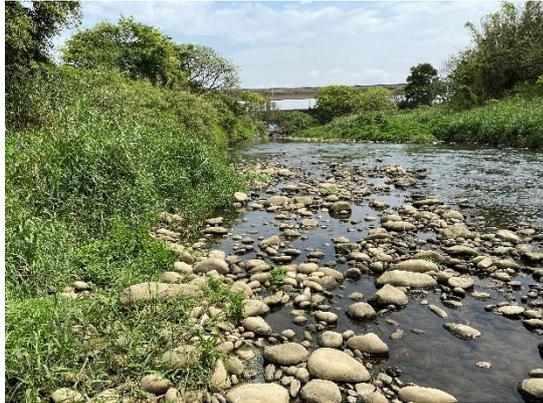
<p>2. 濱溪帶的石灘地及高草叢(高於30公分)是許多水生動植物及鳥類棲息利用位置，除施工區域外，建議施工便道及非施工區避開濱溪帶，施工便道請固定路線已及標示在設計書上，用警示帶及警示燈標示出非擾動區域。</p> <p>3. 建議工區內樹徑超過 20 公分的樹木列為保全對象，並列冊已利後續施工階段追蹤，建議列冊可包含的資訊欄位可以參考『桃園市受保護樹木資料』，紀錄日期、樹木編號(列管序號)、樹種(品種)、區域(所在鄉鎮區)、地址(所在位址)、GPS 緯度(定位點 1)、GPS 經度(定位點 2)、樹高_公尺(高度)、冠幅_公尺(樹徑)、冠幅_公尺 1(樹圍)。</p>

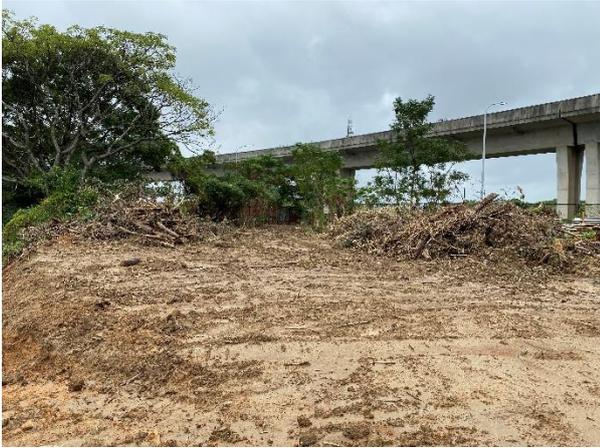
- 44 斷面開始整地、建立施工便道及大門，觀察到較大樹徑喬木被保留，建議整地完以警示帶標定距樹幹 1~1.5 公尺保護範圍、施工便道設置鋼板、施工廢棄物請定時清運與土方使用防塵網或帆布覆蓋。

- 整地完成，若要保留樹木會以警示帶警示避免機具誤傷，照片上廢棄物為原地上雜草與雜木清除堆置，後續會攪碎運至現地造林區與土拌合作為有機肥料。
- 材料堆置會設置固定區域。
- 有土車進出道路，會設置洗車設備。

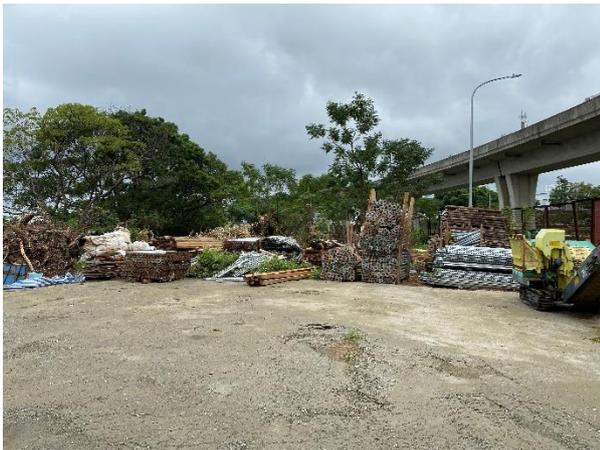
- 材料集中放置施工圍籬旁空地，目前與樹木皆保持 1 公尺以上距離值得肯定，其他區域開始施作時建議劃設固定堆放區域。
- 現場未觀察到洗車設備，建議工區進出區域設置沖洗設備及洗車台，降低揚塵對現地環境之影響。

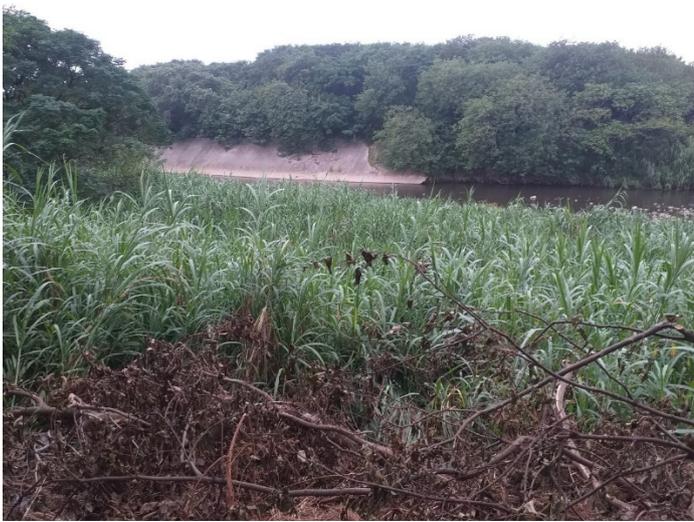
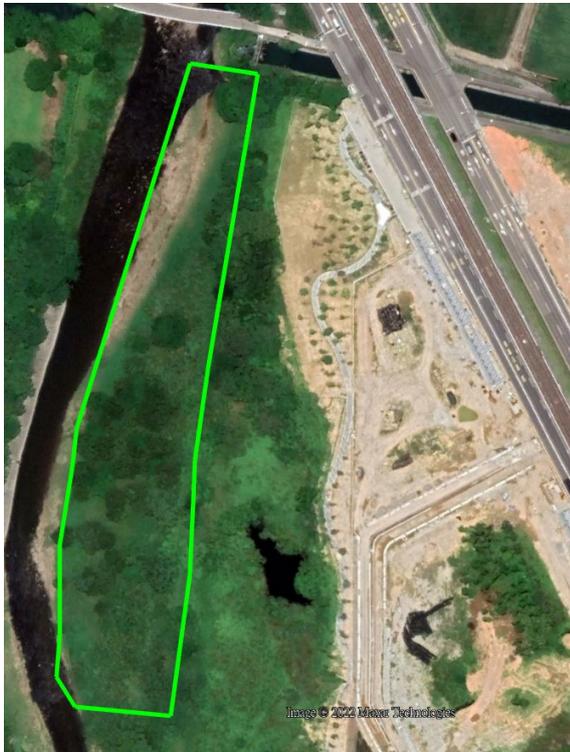
1.本次現勘由芝和橋旁施工便道進入，目前施工範圍尚無擾動到灘地草叢，灘地草叢為多種生物躲藏及覓食重要地，因此工區北部西側灘地草叢皆為禁擾區，未來仍需注意機具是否進入。

- 1.此禁擾區在原有邊坡外，機具不得進入，日後會以乙種圍籬加以區隔。
- 2.河堤上樹木皆位於日後車行及人行道路上，會影響通行所以該數木需移除。若不在車行及人行道路上之老樹會現地保留。若有誤傷會比照建議辦理。

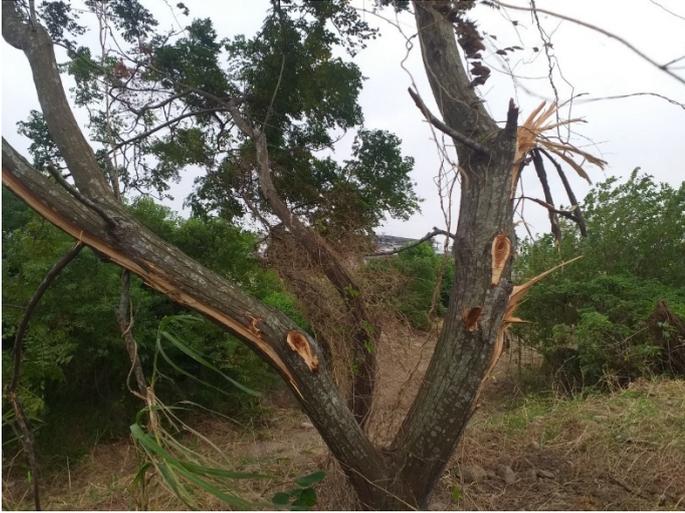
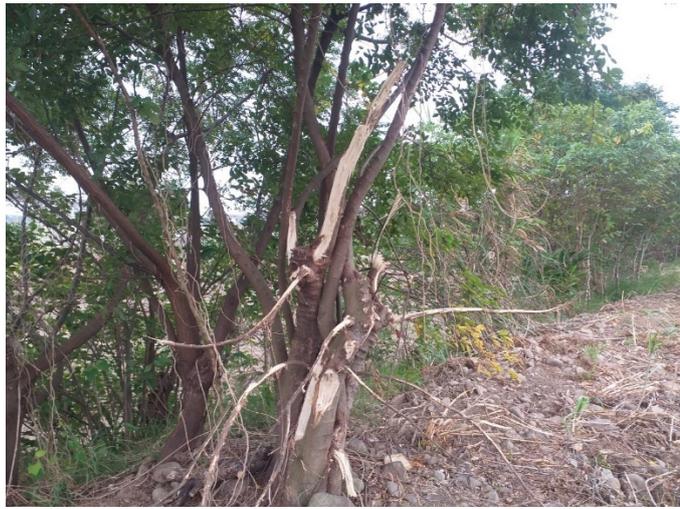
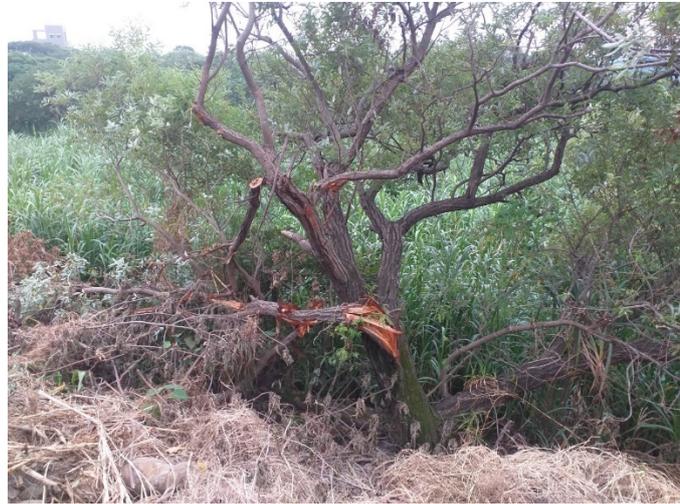
2. 本次現勘於石籠河堤上觀察到多棵喬木受損，如喬木枝幹阻礙工程進行，應使用修剪之方法，勿用機具直接拉扯，以免喬木因韌皮部受損而感染，導致喬木有倒塌之疑慮，另已受損喬木建議已稻草包覆，已加速喬木的傷口癒合。

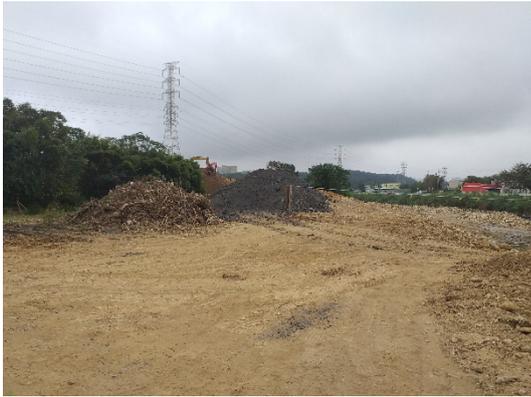
<p>1. 裸露土方建議覆蓋防塵網；另，前次現勘建議大面積裸露地鋪設鋼板目前尚未實施。若無法大面積鋪設鋼板，建議可用稻草或草蓆覆蓋；或是僅於工程車輛進出動線鋪設。</p>

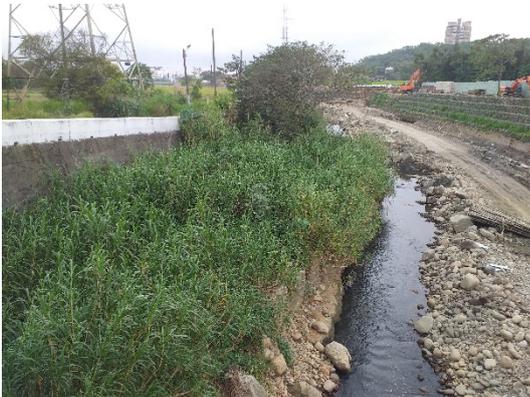
<p>2. 河道目前因工程施作，現況寬度不足原先的一半，大雨來臨時可能造成河岸施工便道淹沒，建議右岸灘地上游處及鄰接河道處應設置排擋水設施，並在不影響工程的情況下恢復原有河道 1/2 寬度。</p>
