工程生態檢核表 維護管理階段附表

M-01 現場勘查紀錄表

| 勘查日期 | 110/12/7 | 填表日期 | 110/12/20 |

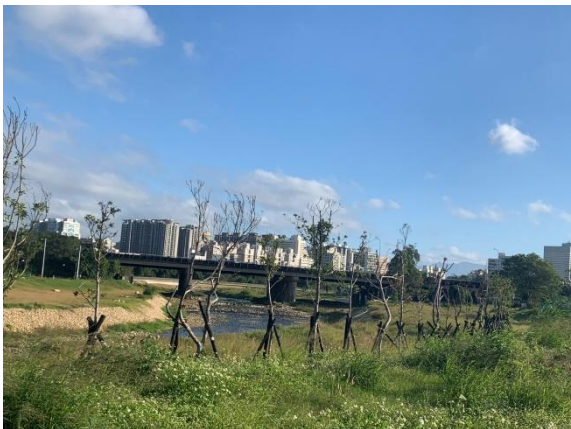
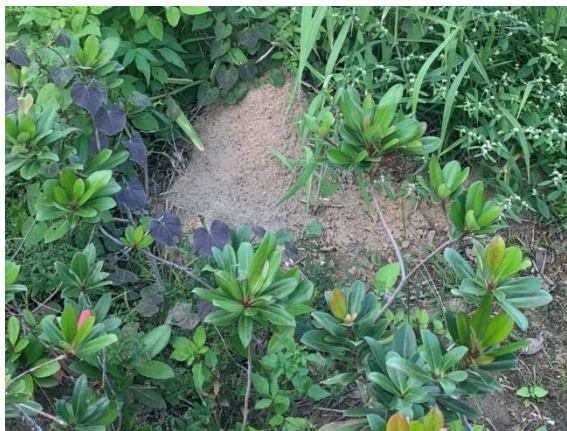
| <p>1. 岸邊樹木應係種植間距過密，影響生長情形，建議改善至每棵樹木間距6-10公尺。</p> | | <p>1. 本案全段想形塑疏密河岸林蔭空間現，該段以種植最小間距 4.5m 方式種植，另配合現況調整間距，形塑密林效果。</p> <p>2. 經查線看步道右側發現多處入侵紅火蟻座標位置於老街溪河川區域，已排入111年度規劃於春季(3-5月份)與秋季(9-11月份)進行0.5%百利普芬各一次餌劑施灑防治。</p> | |

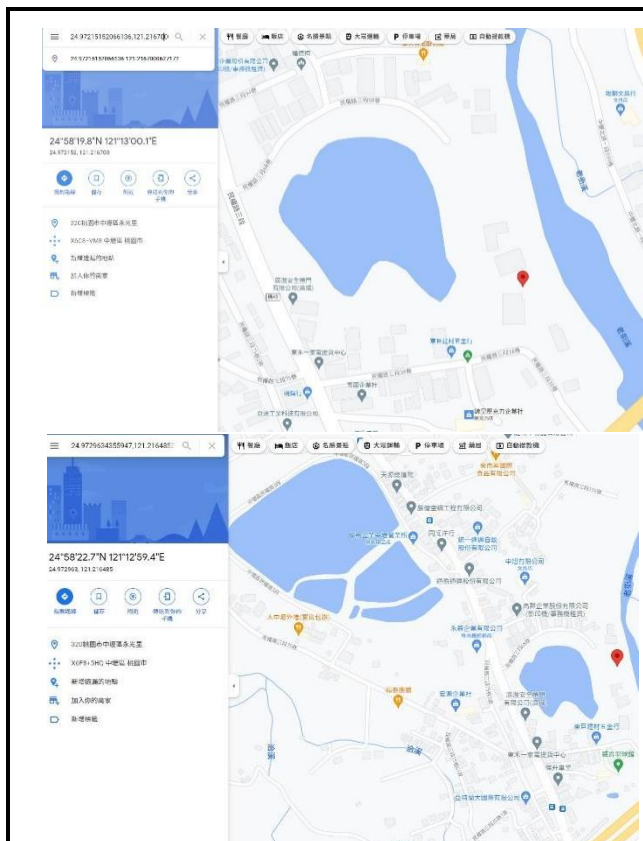
2. 現場勘查於步道右側發現多處紅火蟻巢穴，定位座標如下：

(TWD97)X：271878.65，Y：2762710.43

(TWD97)X：271878.15，Y：2762707.55

(TWD97)X：271855.09，Y：2762796.56

(TWD97)X：271856.80，Y：2762800.33

(TWD97)X：271854.56，Y：271854.56

(TWD97)X：271859.11，Y：2762812.19

現地應尚有未發現之巢穴，請沿線檢視，辦理清除投藥作業，避免危害民眾安全。

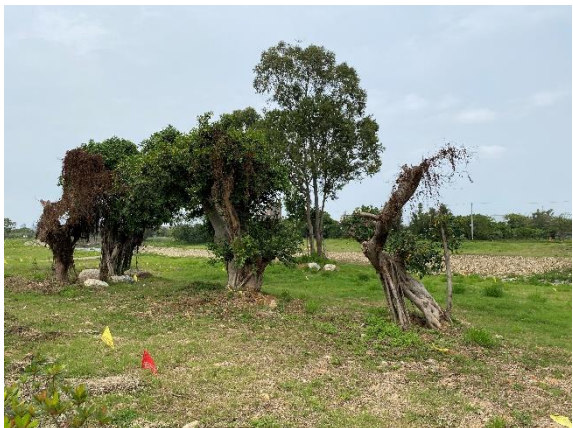
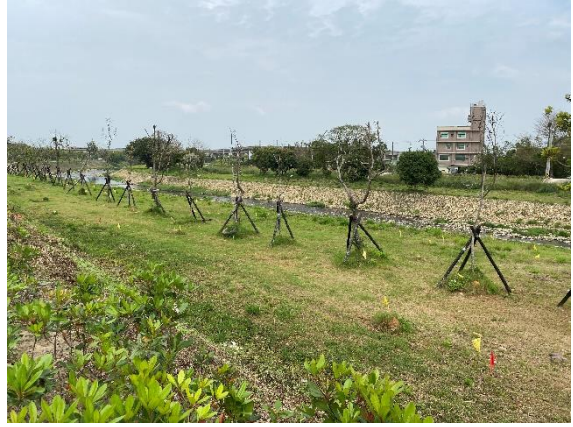
| <p>1. 保全樹木已有榕樹死亡，請維管單位補植已及澆灌維護，並請平日維護管理時檢視保全樹木生長情形。<br/>座標：(TWD97)X : 271927.0767, Y : 2762611.930<br/>(靠近國一橋下左岸步道旁)</p> | | <p>2. 新植樹木死亡尚在保活期間，已現場調查數量及位置，請施工廠商補植。</p> | |

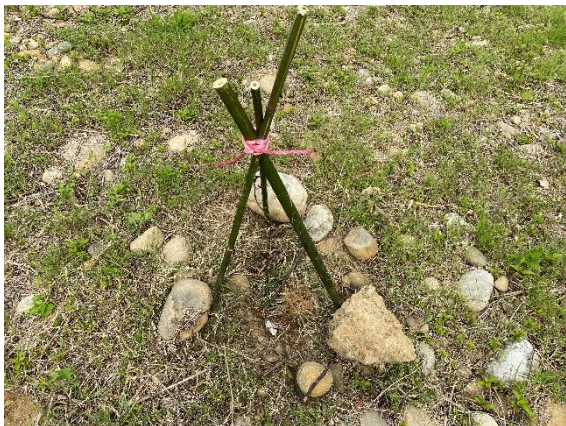
2. 新植樹木目測已有樹木死亡及生長不良，請維管單位補植已及澆灌維護。

座標位置：(TWD97)X：271858.372,Y：2762768.770

(靠近國一左岸河道步道中間)

座標位置：(TWD97)X：272123.6002,Y：2762144.940

(靠近環北路左岸步道旁)

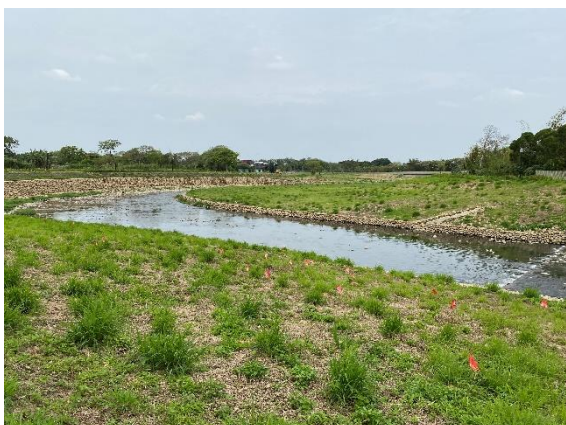
3. 濱溪帶可觀察到水生鳥類(灰鵪鶉、大白鷺、蒼鷺、夜鷺、小白鷺、小水鴨群)、綠地常見鳥類(家八哥、麻雀、大捲尾)以及橋下的洋燕，草生地為這些鳥類的棲息地，請維管單位進行草地維護時，靠近步道5公尺內因應行人安全，可將草皮維持在10至15公分但不貼地皮，離步道五5尺到河道的草叢請不要除草及擾動，保留30公分以上草叢供鳥類使用。
4. 若河道清淤時請避開高草叢區及河中石灘地，避免在鳥類(鷺科、紅冠水雞)繁殖期3~8月執行，清淤請維持通洪斷面功能即可，避免過於擾動野生動物棲息地。

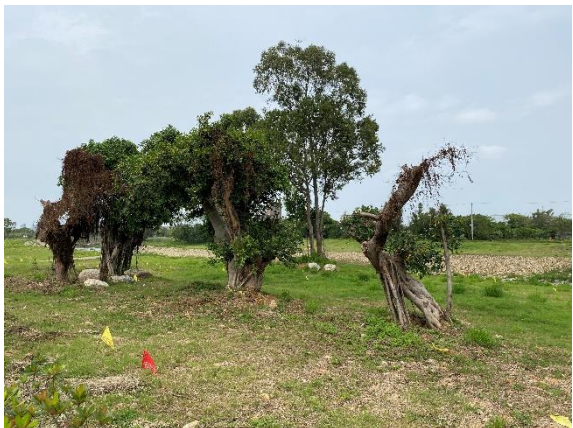
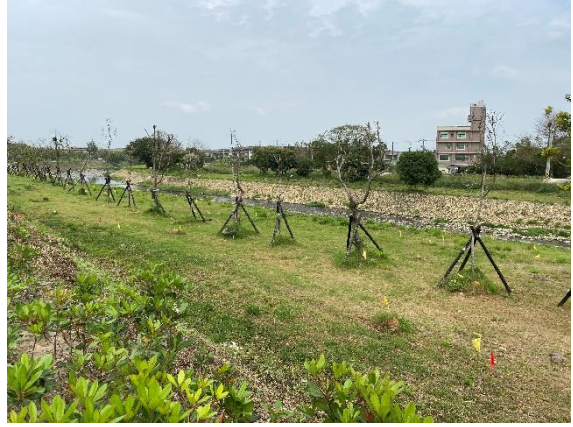
| <p>1. 保全樹木已有榕樹死亡，請維管單位補植已及澆灌維護，並請平日維護管理時檢視保全樹木生長情形。<br/>座標：(TWD97)X : 271927.0767, Y : 2762611.930<br/>(靠近國一橋下左岸步道旁)</p> | | <p>2. 新植樹木死亡尚在保活期間，已現場調查數量及位置，請施工廠商補植。</p> | |

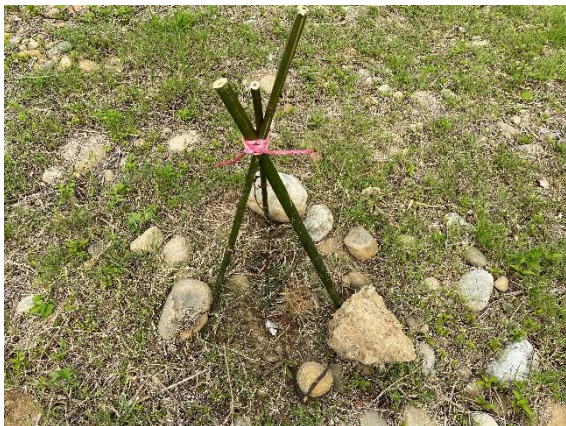
2. 新植樹木目測已有樹木死亡及生長不良，請維管單位補植已及澆灌維護。

座標位置：(TWD97)X：271858.372,Y：2762768.770

(靠近國一左岸河道步道中間)

座標位置：(TWD97)X：272123.6002,Y：2762144.940

(靠近環北路左岸步道旁)

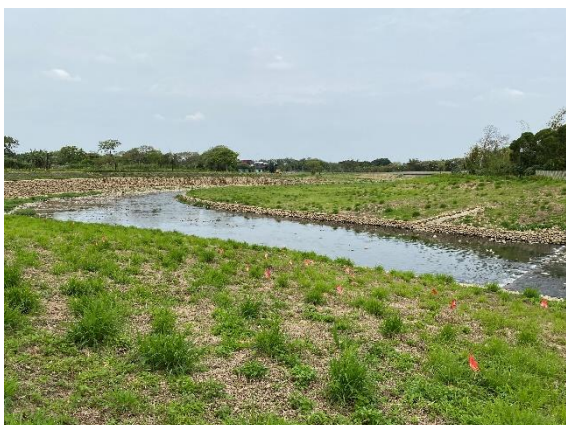
3. 濱溪帶可觀察到水生鳥類(灰鵪鶉、大白鷺、蒼鷺、夜鷺、小白鷺、小水鴨群)、綠地常見鳥類(家八哥、麻雀、大捲尾)以及橋下的洋燕，草生地為這些鳥類的棲息地，請維管單位進行草地維護時，靠近步道5公尺內因應行人安全，可將草皮維持在10至15公分但不貼地皮，離步道五5尺到河道的草叢請不要除草及擾動，保留30公分以上草叢供鳥類使用。
4. 若河道清淤時請避開高草叢區及河中石灘地，避免在鳥類(鷺科、紅冠水雞)繁殖期3~8月執行，清淤請維持通洪斷面功能即可，避免過於擾動野生動物棲息地。

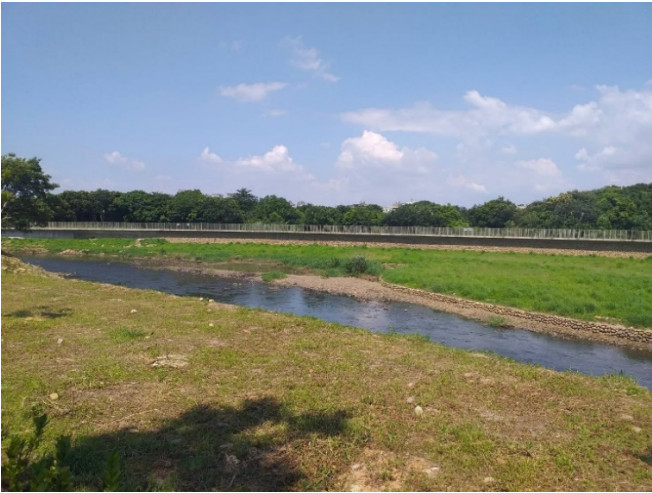
| <p>1. 右岸灘地及植被皆有鳥類停留，本次現勘時已有人員在除草，建議若無妨礙自行車及行人，應讓植生有至少有 30 公分的高度，以利水鳥類躲藏及棲息。</p> | | 遵照辦理，已通知老街溪土木機電廠商(普騰營造有限公司)除草至少應留 30 公分。 | |

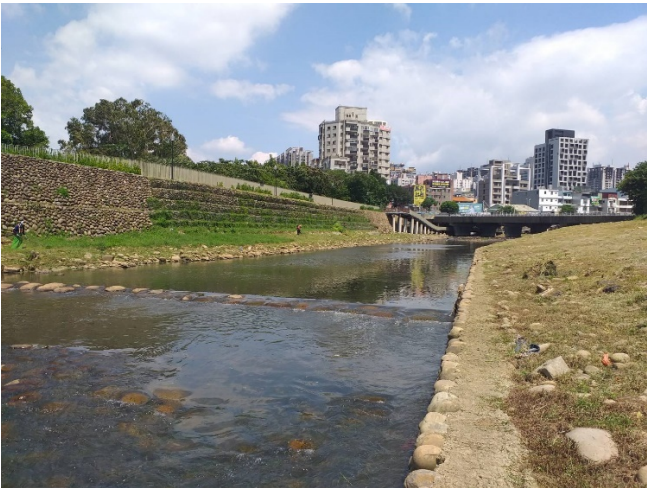
| <p>2. 河岸中石塊創造出的空間及低水位流路皆有吳郭魚聚集，且有效的增加河岸曝氣量，水中的異味明顯比上游少。</p> | | 本科將持續追蹤觀察 | |

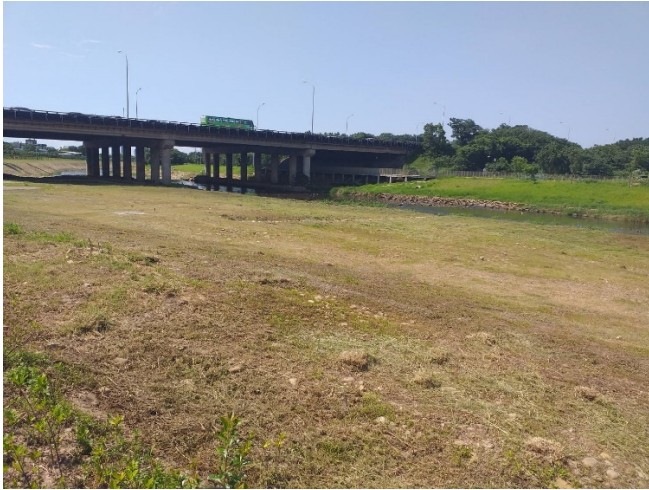
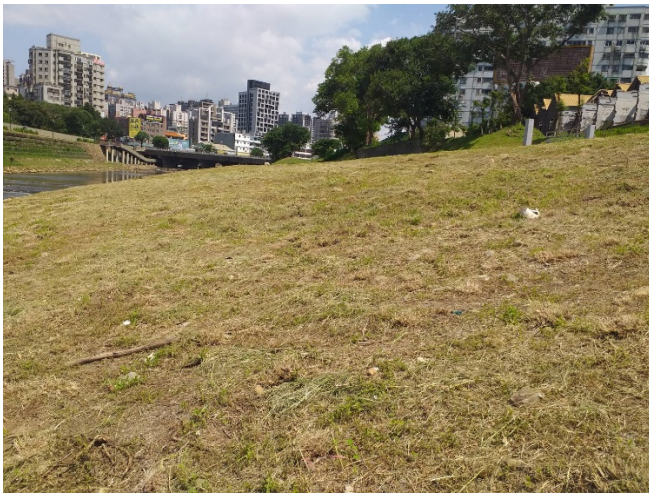
3. 本區陸域明顯生態多樣性不高，除右岸草叢有發現水鳥與鷺科以外，其餘如爬蟲類、蝶類、昆蟲及食蟲性鳥類皆無發現，推測原因為過度除草導致草地大面積黃化及土地裸露，除草時應讓植生高度保持再 10~15 公分，不然植被無法有效保護土壤，且植生容易因根部缺乏保護而死亡，土壤的裸露及植被高度不足使爬蟲與昆蟲沒有躲藏空間，導致整片草地皆無生物，而昆蟲的消失也使食蟲性鳥類不再停留於此。

遵照辦理，已通知老街溪土木機電廠商(普騰營造有限公司)除草至少應留 10-15 公分。

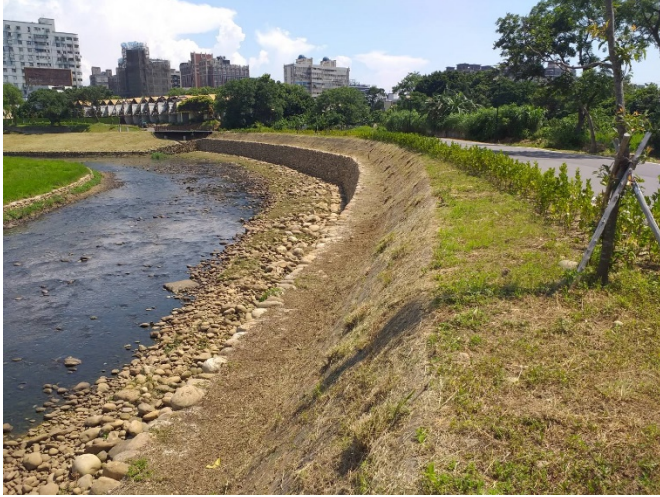
4. 護坡上的植生可以有效抵擋風或雨水的沖蝕，如無影響到民眾或者景觀，應於以保留以免加速護坡侵蝕，且邊坡缺少植生會增加兩生類或爬蟲類進出難度。

護坡植生生長不良，已通知廠商執行植栽保固作業。

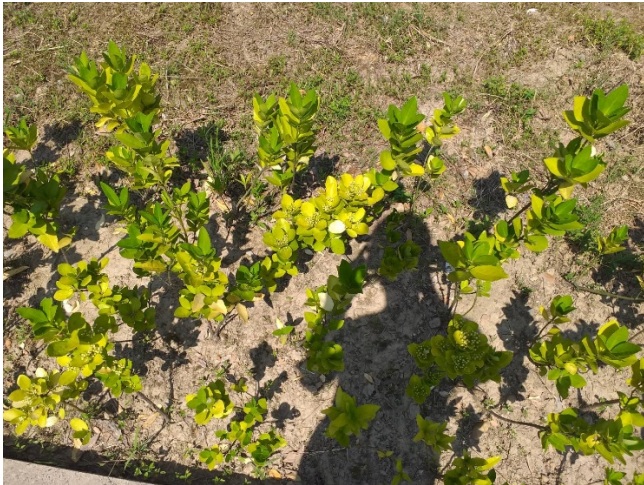
- 5.如綠籬植物生長良好，可提供爬蟲作為來往周圍次生林及草地間的良好躲藏物，如綠籬植物密度不高且生長受限，則會導致次生林與草地間的暴露感過高，使爬蟲類不易橫向移動；目前區內部分較矮小綠籬植物已開始發黃，植生在生長初期應多加以照顧，建議夏季乾旱時每周澆灌 2~3 次，並隨著植栽長大減少。

綠籬植物生長不良，已通知廠商執行植栽保固作業。
