公共工程生態檢核自評表

工程基本資料	工程名稱	桃園市八德區大滯洪池工程	設計單位	中興工程顧問股份有限公司
	工程期程	2020/03/09~2023/01/27	監造廠商	中興工程顧問股份有限公司
	主辦機關	桃園市政府水務局	營造廠商	良記營造有限公司
	基地位置	地點：桃園市八德區 TWD97 座標 X:281494.65 Y:2761003.36	工程經費	227,946,000
	工程目的			
	工程類型	<input type="checkbox"/> 交通、 <input type="checkbox"/> 港灣、 <input checked="" type="checkbox"/> 水利、 <input type="checkbox"/> 環保、 <input type="checkbox"/> 水土保持、 <input checked="" type="checkbox"/> 景觀、 <input checked="" type="checkbox"/> 步道、 <input type="checkbox"/> 建築、 <input type="checkbox"/> 其他		
	工程概要	濕式滯洪池(滯洪量 15 萬噸)，管理中心，環湖步道，景觀綠美化工程		
	預期效益	保護人民生命財產安全，減少八德區淹水問題		
階段	檢核項目	評估內容	檢核事項	
工程計畫核定階段	提報核定期間： 年 月 日至 年 月 日			
	一、專業參與	生態背景人員	是否有生態背景人員參與，協助蒐集調查生態資料、評估生態衝擊、擬定生態保育原則？ <input type="checkbox"/> 是 <input checked="" type="checkbox"/> 否:生態團隊進入時間已為工程施工階段	
	二、生態資料蒐集調查	地理位置	區位： <input type="checkbox"/> 法定自然保護區 <input checked="" type="checkbox"/> 一般區 (法定自然保護區包含自然保留區、野生動物保護區、野生動物重要棲息環境、國家公園、國家自然公園、國有林自然保護區、國家重要濕地、海岸保護區...等。)

工程生態檢核表 施工階段附表

C-02 生態監測紀錄表

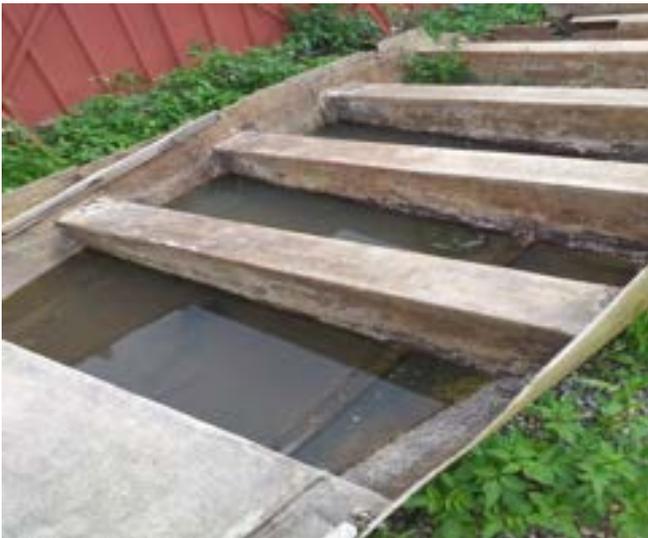
1. 工區內之龍舟有積水且有孳生。若龍舟無法倒放，應以帆布遮蓋，以防蚊蟲孳生。

1. 工區內之龍舟有積水，已清理乾淨。

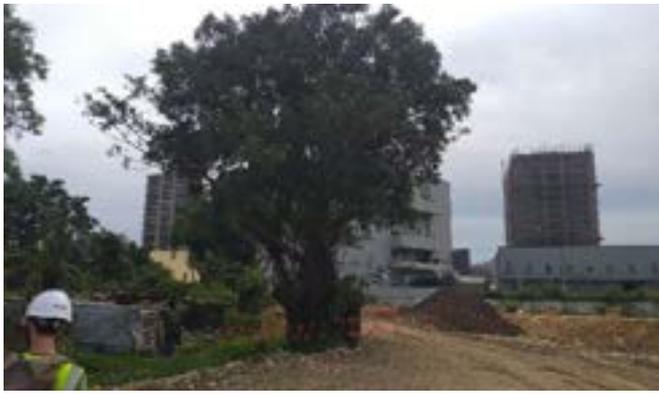
3. 保全樹木周圍已拉設警示帶，作為值得肯定，後續請確定現場施工車輛確實迴避保全樹木，注意施工重機具作業半徑與保全樹木距離避免損傷。

3. 保全樹木周圍已拉設警示帶，會隨時注意施工重機具作業半徑與保全樹木距離避免損傷。

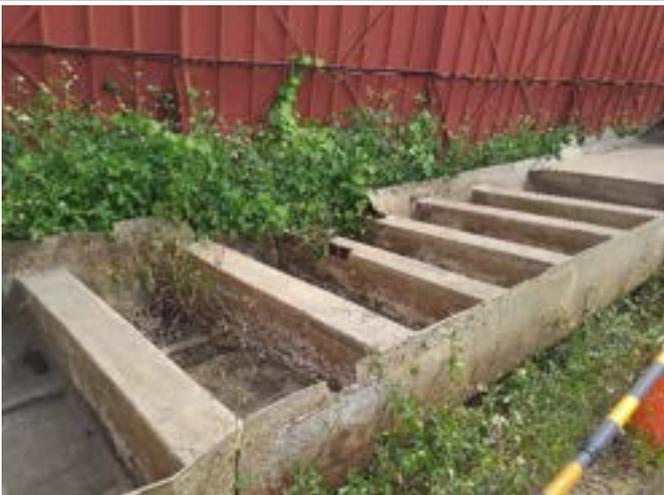
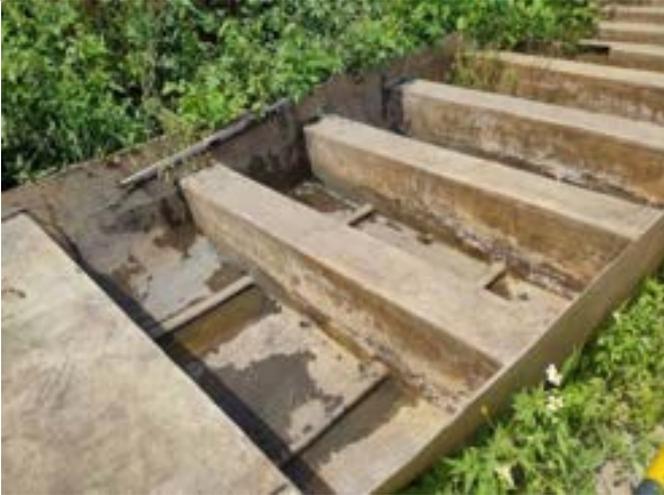
<p>1. 工區內之龍舟積水已清乾，建議可蓋上帆布或木板，避免雨後積水孳生子子影響衛生。</p>		<p>1. 工區內之龍舟有積水，已清理乾淨。</p>

<p>2. 保全樹木旁因施作排水溝工程而移除警示帶，建議在保全樹木上綁警示帶並在易碰撞處包覆保護性包材，亦可用三角錐分隔保全樹木與車輛動線，避免大型機具不慎碰撞保全樹木。</p>		<p>2. 保全樹木旁因施作排水溝工程而移除警示帶，已復原綁警示帶，避免大型機具不慎碰撞保全樹木。</p>

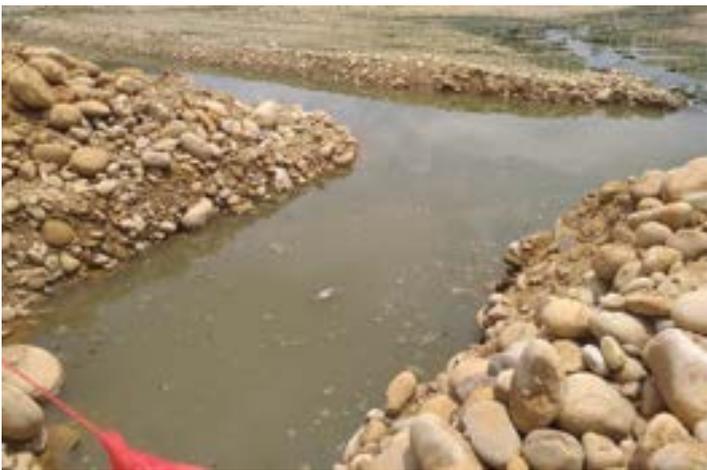
<p>1. 大雨造成周邊排水的魚類隨水流進入工區滯洪池，建議於抽水後移棲工區水窪內魚類至下游，避免因高溫缺氧導致魚類死亡，產生惡臭影響環境衛生。</p>

<p>1.大雨造成周邊排水的魚類隨水流進入工區滯洪池，已於抽水後移棲工區水窪內魚類至下游。</p>

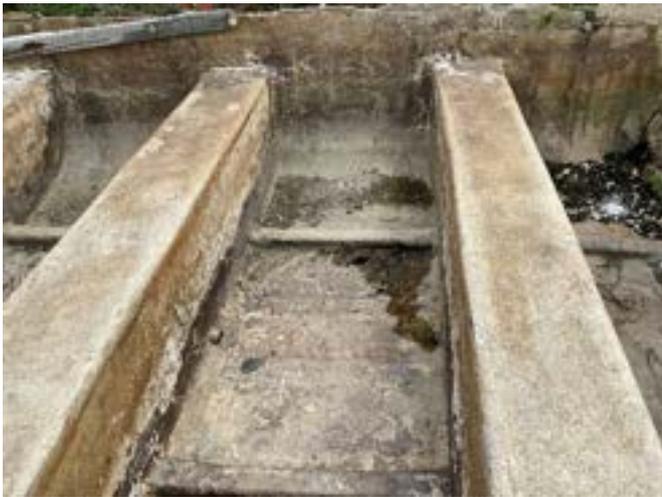
1. 工區內之龍舟已於底部打洞排水，現勘未有積水狀況。

1.工區內之龍舟會持續維護，使其不再有積水狀況。

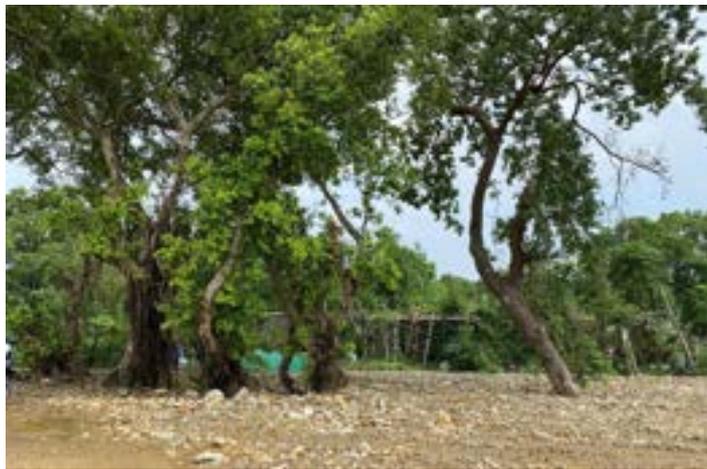
- 現場人員因工項已無大型機具進出需求，故將保護措施撤除，因其他工項依舊有車輛進出及材料堆放需求，建議保全樹木保護措施持續設置至施工完畢再行撤離。
- 因大雨滯洪池水滿水，施工需求將會抽乾水，為避免水生生物因水位過低死亡，建議抽水後將生物移棲至下游。
- 水生植栽種類包含強勢侵入物種粉綠狐尾藻，可能會造成水域環境被入侵導致多樣性下降，建議可使用台灣萍蓬草、水丁香等原生種取代。

- 現場人員因工項已無大型機具進出需求，故將保護措施撤除，已將保全樹木保護措施設置完成，並持續維護至施工完畢再行撤離。

3.因大雨滯洪池水滿水，施工需求將會抽乾水，為避免水生生物因水位過低死亡，抽水後已將生物移棲至下游。

4.感謝生態檢核調查員提供寶貴意見:【水生植栽種類包含強勢侵入物種粉綠狐尾藻，可能會造成水域環境被入侵導致多樣性下降，建議可使用台灣萍蓬草、水丁香等原生種取代。】

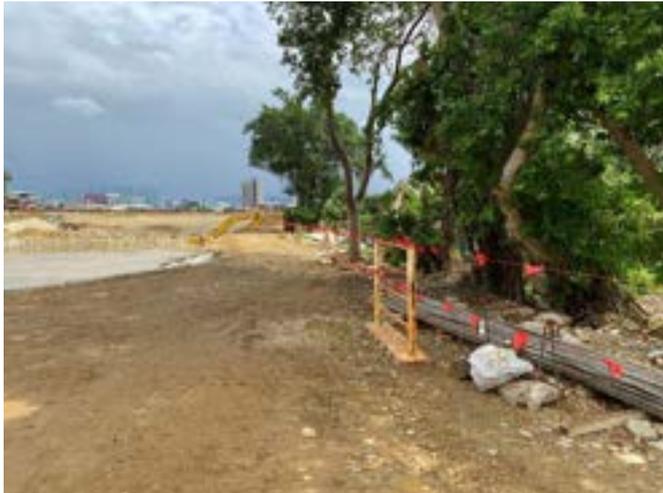
1. 保全樹木保護措施已恢復，保護範圍請勿堆放器具，建議將材料盡速撤離。

1. 樹木保護範圍內堆放之器具材料已撤離。

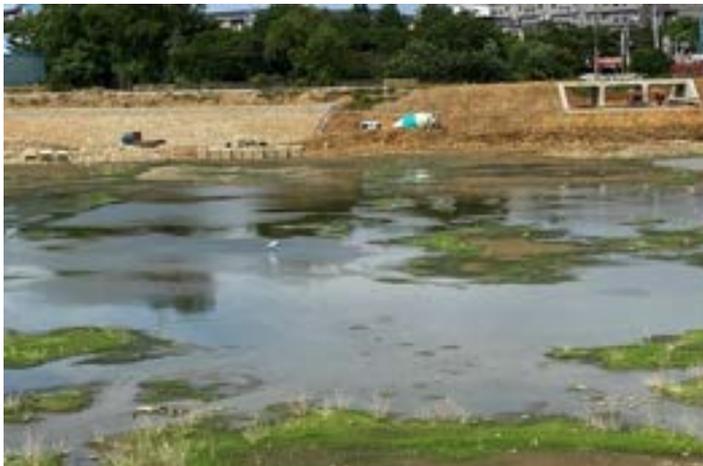
2. 現勘滯洪池已抽完水，池底目測約10~30公分左右水深，為避免水生生物因曝曬缺氧死亡，建議將原生種放回下游，如鯽魚；外來種如雜交吳郭魚、泰國鱧、豹紋翼甲鯰可進行移除。

2. 滯洪池抽完水後池內水生生物，多為外來種如雜交吳郭魚等皆已予進行移除。

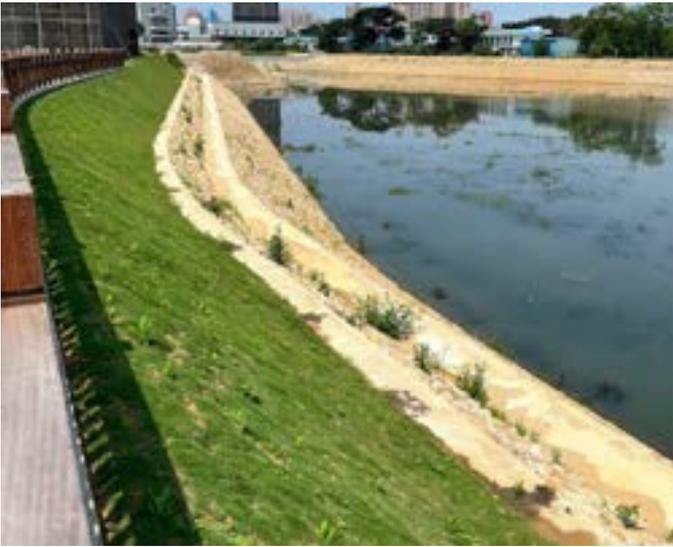
<p>1. 滯洪池周邊草皮生長良好，新植灌木植栽若遇到長時間未降雨須注意給水維護。</p>

<p>1. 若遇到長時間未降雨將持續澆水維護草皮生長良好。</p> <p>2. 低漥淺水環境維持其良好棲地條件，讓紅冠水雞與雁鴨科等水鳥來此覓食休息。環湖步道禁止車輛通行，且注意工區限速，降低可能的路殺風險。</p> <p>3. 保全樹木生長良好，施工期間將繼續保持避免其受到機具或人員誤傷。</p>

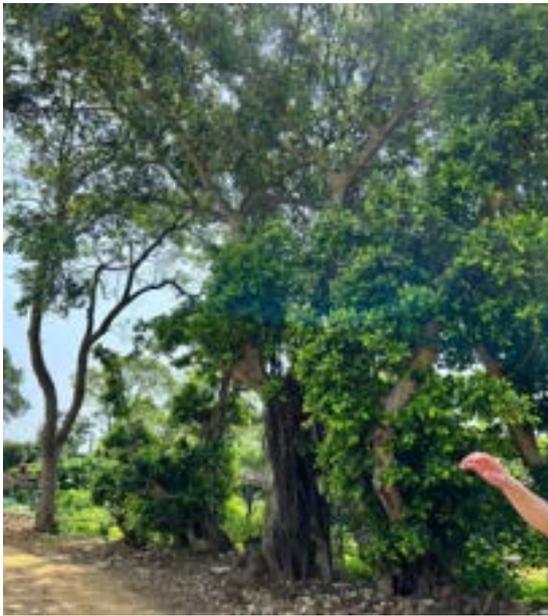
3. 保全樹木生長良好，請繼續保持避免其受到機具或人員誤傷。

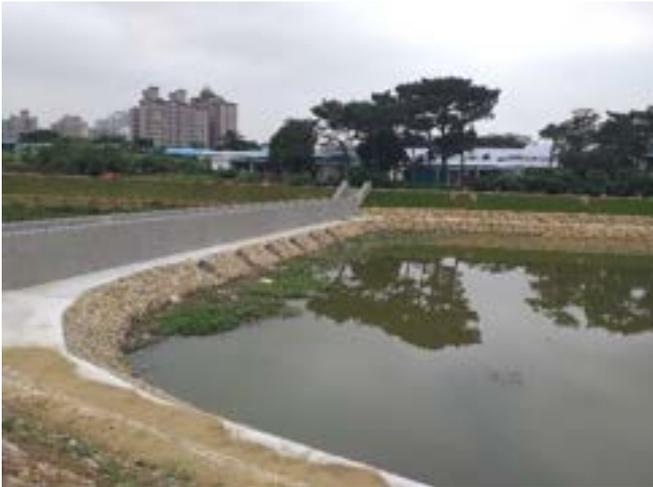
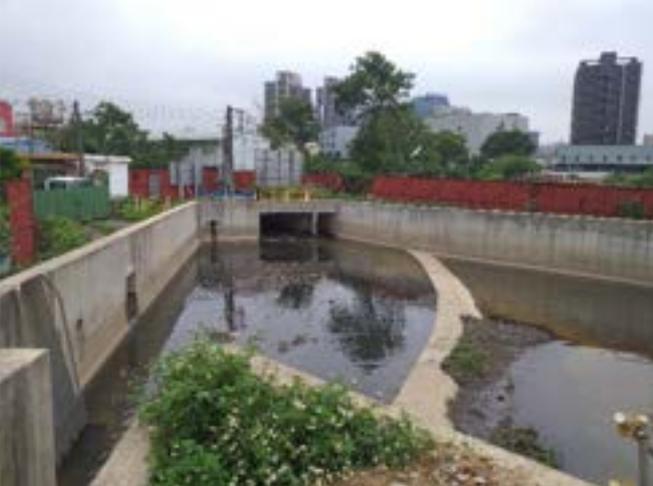
<ol style="list-style-type: none"> 有關滯洪池西南側的出水口及進水箱涵處在大雨過後容易堆積人為廢棄物，影響環境及美觀等情事。已提報建議主管機關除了編列相關清運之維護管理費用，或成立巡守隊協助將滯洪池上游溪流、排水岸邊之人為廢棄物清除。 施工期間持續保全樹木維持良好，工程材料放置有依照規定遠離保全樹木的區域。且大型機具不會再進入，落實維護樹木周邊範圍。 	
<ol style="list-style-type: none"> 滯洪池西南側的出水口及進水箱涵處在大雨過後容易堆積人為廢棄物，影響環境及美觀。後續施工及完工後之維護管理可預見相同的問題會持續發生。建議主管機關除了編列相關清運之維護管理費用，也可和在地民眾合作成立巡守隊或擴大既有巡守隊巡邏範圍，協助將滯洪池上游溪流、排水岸邊之人為廢棄物清除，降低維護管理成本。

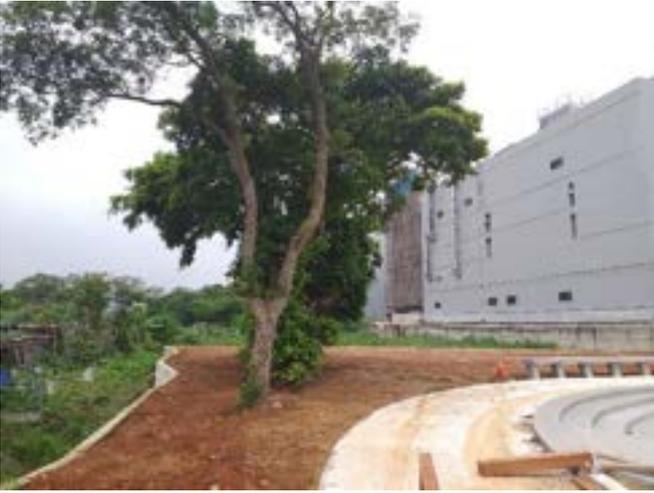
2. 保全樹木維持良好，工程材料有依照規定，放置於遠離保全樹木的區域。因目前已施作人行道，大型機具不會再進入保全樹木周邊範圍，故相關警示帶已撤離。後續施工仍須注意工程材料放置區域。

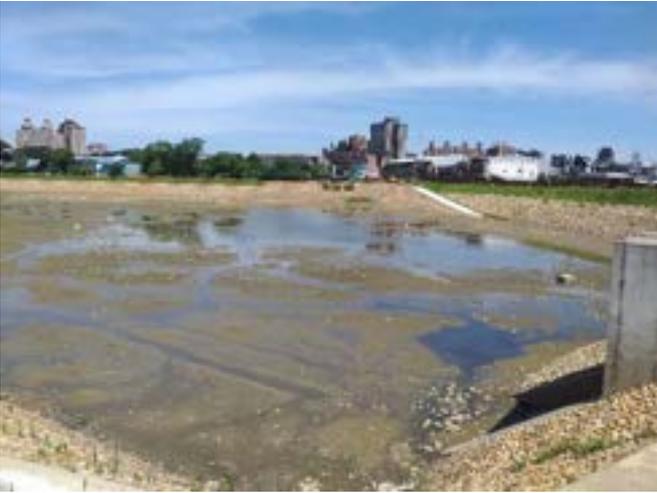
<ol style="list-style-type: none"> 現勘可發現多種鳥類於滯洪池之泥灘地覓食，顯示此地有作為鳥類棲地的潛力。未來若有清淤需求，建議可保留部分自然形成之草灘地，作為鳥類躲藏、棲息之空間。

<ol style="list-style-type: none"> 目前有多種鳥類於滯洪池之泥灘地覓食，顯示此地有作為鳥類棲地的潛力。將建請主管機關保留部分自然形成之草灘地，作為鳥類躲藏、棲息之空間。 施工期間持續將暫置之土方覆蓋防塵網。 已移除堆放於保全樹木基部旁之工程材料，至遠離樹木之間置空間規劃材料暫置區。

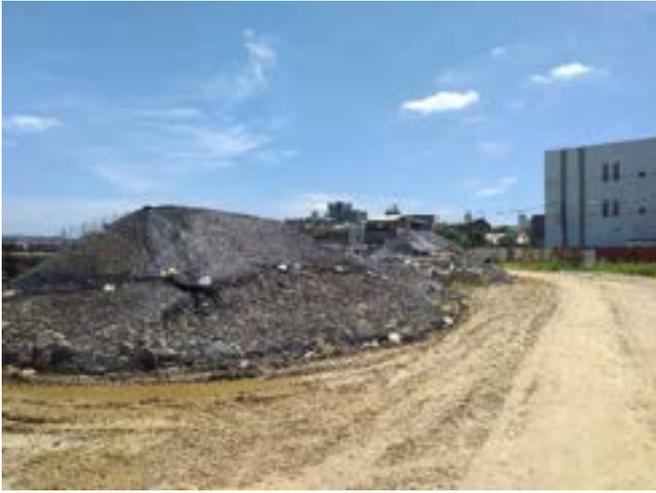
2. 暫置之土方皆有覆蓋防塵網，作為值得肯定，請繼續保持。

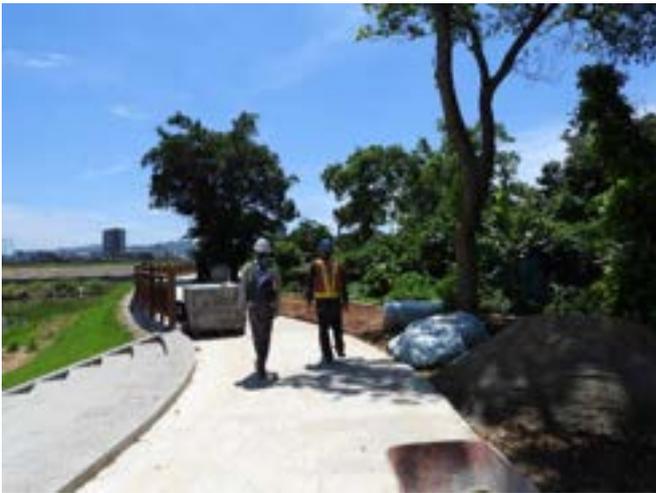
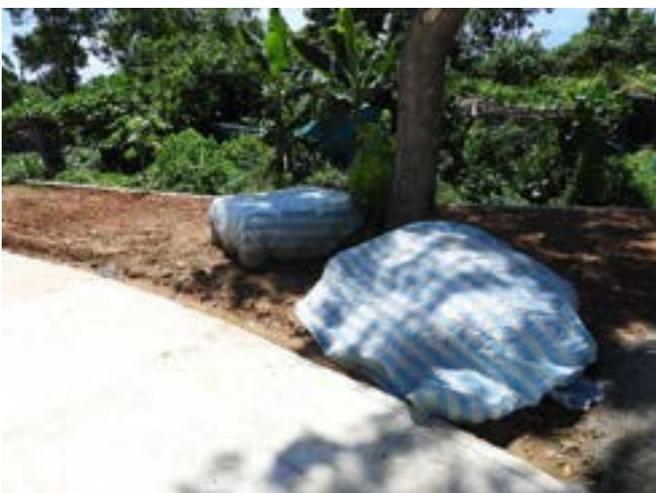
3. 保全樹木生長及維護情形大多良好，唯小池旁其中一株保全樹木基部旁堆放工程材料，易造成土壤壓實，影響植物根系呼吸，須移至他處堆放。保全樹木周邊若仍有工程需施作，建議可在遠離樹木之間置空間規劃材料暫置區。

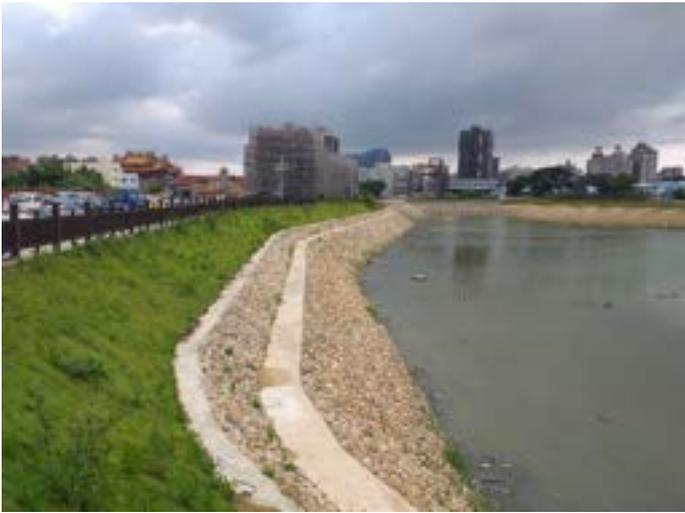
<p>1. 滯洪池邊坡植草已完成一半以上，天氣乾旱時需注意維護，避免植被乾枯死亡。</p>		<p>1. 滯洪池邊坡植草有注意加以維護濕潤狀況，無植被乾枯死亡情形。</p>

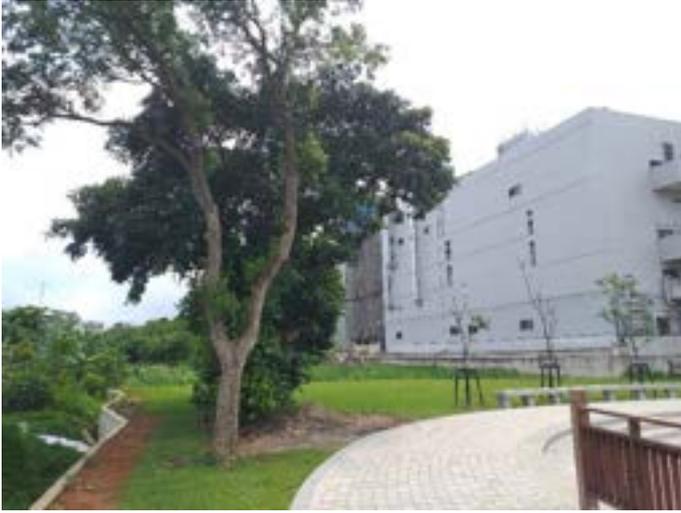
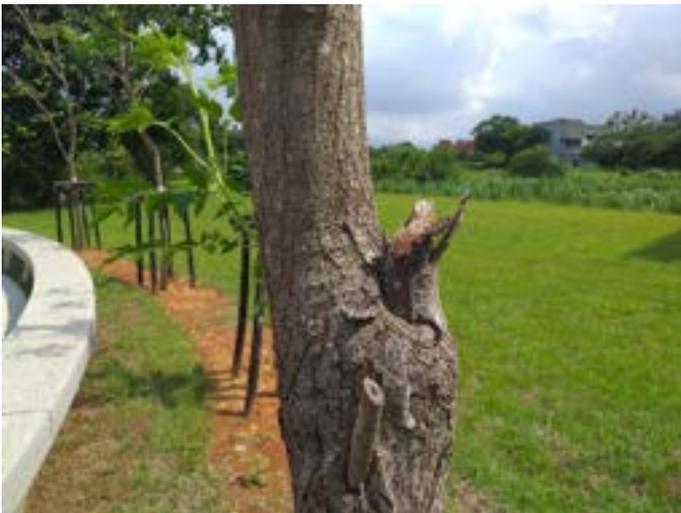
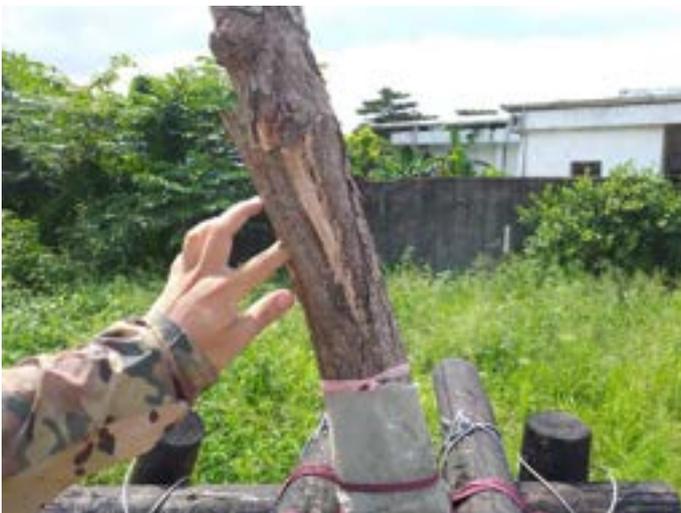
2. 既有保全樹木生長情況良好，但新植樹木修剪處理手法粗糙，觀察到多處枝條修剪不平整或樹幹受損。不平整的修枝易造成下雨後受損處積水，使樹木腐朽染病。建議修剪時遵照桃園市政府工務局【樹木植栽設計施工手冊】；樹幹之損傷建議以防水塗料覆蓋；若受損情況過於嚴重，樹木有枯萎死亡等情形則建議換植。

<p>2. 持續保全樹木生長情況良好，新植樹木枝條修剪不平整處，已加以修剪平整。</p>

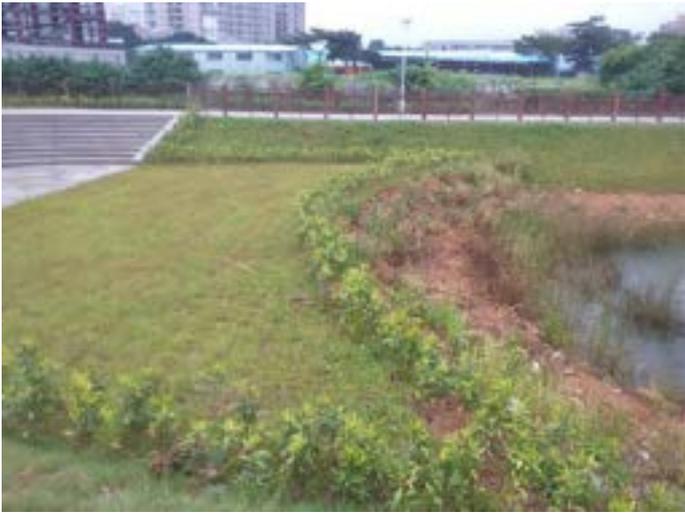
<p>1. 滯洪池周遭有新植之綠籬植栽(春不老), 乾旱時須注意澆灌養護, 9:00~16:00 之炎熱時段應避免澆水, 防止植物根系在高溫水浸泡下受損。</p>		<p>1. 滯洪池周遭新植之綠籬植栽, 會提醒施工廠商乾旱時注意澆灌養護, 且避開 9:00~16:00 之炎熱時段, 防止植物根系在高溫水浸泡下受損。</p> <p>2. 既有保全樹木生長情況良好, 新植樹木重新修剪過, 後續持續注意維護管理, 澆灌時間避開炎熱時段。</p> <p>3. 滯洪池最上層之邊坡除草區域限制在護欄邊 1 公尺, 以保留自然生長之高草叢。未來完工後, 民眾利用環池步道時, 高草叢可提供水鳥掩蔽, 降低人類活動對野生動物的驚擾, 且增加池體內鳥類實際可利用的範圍。邊坡草叢也提供紅冠水雞築巢繁殖的空間; 草籽可作為多種鳥類的食源。</p>

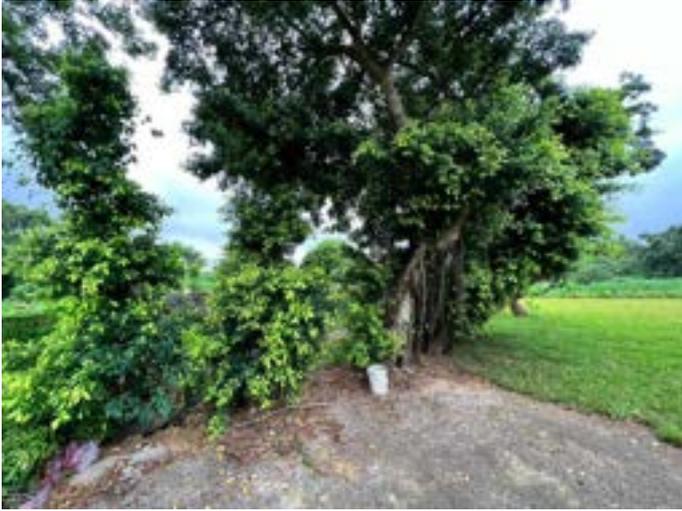
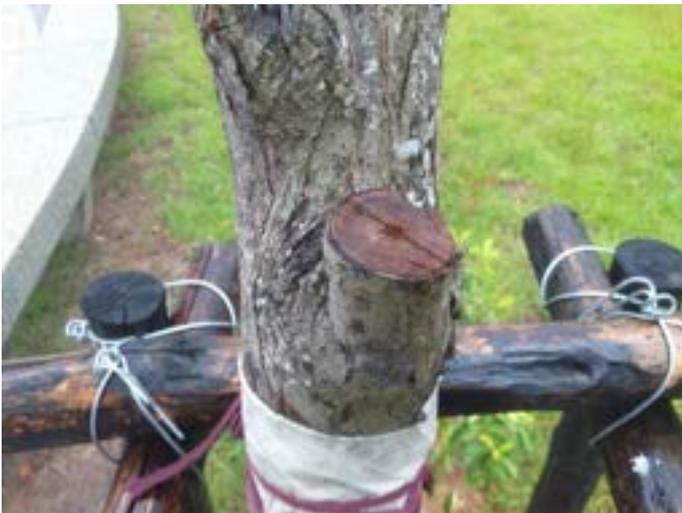
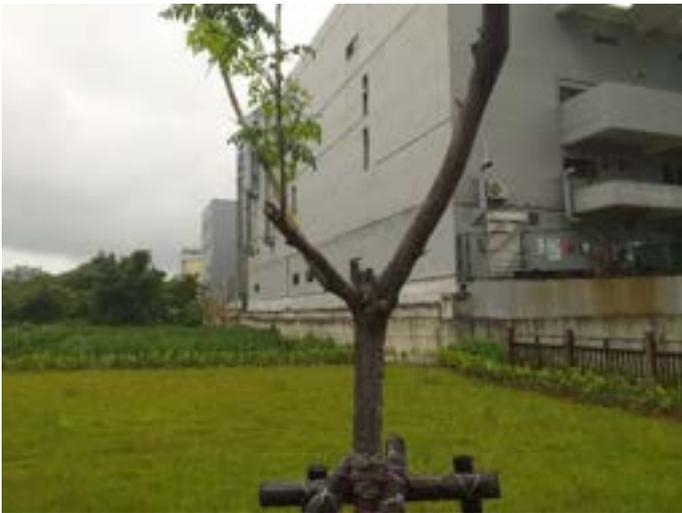
2. 既有保全樹木生長情況良好，新植樹木重新修剪過，後續須持續注意維護管理，澆灌時間比照新植綠籬植物，避免於炎熱時段澆水。

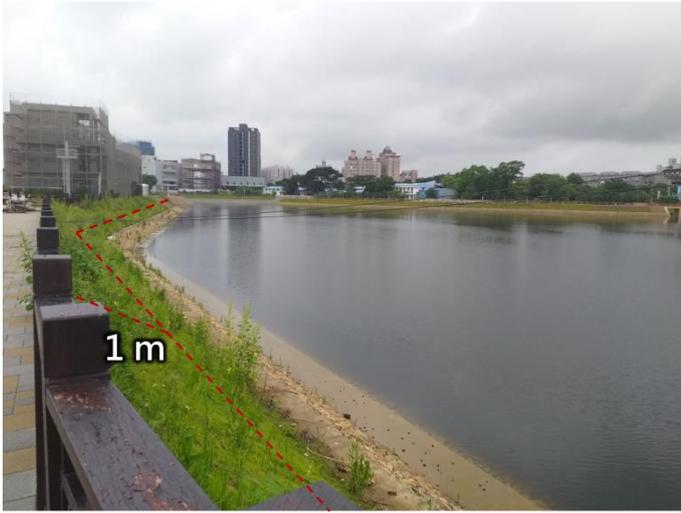
3. 滯洪池最上層之邊坡除草區域限制在護欄邊1公尺即可，保留自然生長之高草叢。未來完工後，民眾利用環池步道時，高草叢可提供水鳥掩蔽，降低人類活動對野生動物的驚擾，增加池體內鳥類實際可利用的範圍。邊坡草叢也提供紅冠水雞築巢繁殖的空間；草籽可作為多種鳥類的食源。

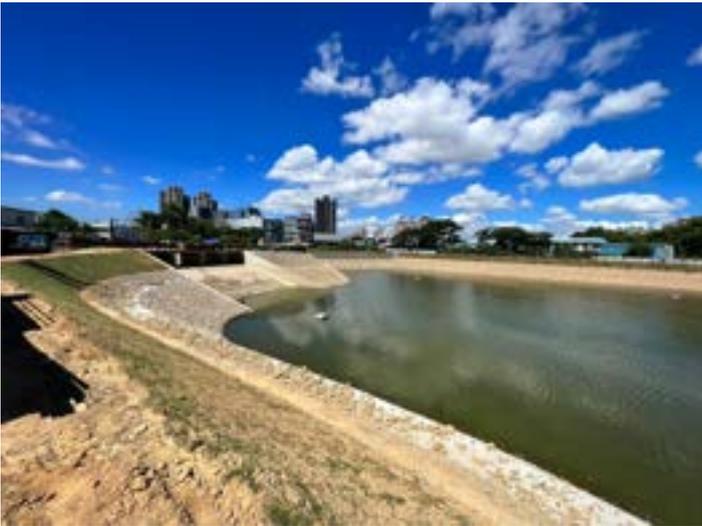
<p>1. 滯洪池進入流堰處有新植草皮,乾旱時須注意澆灌養護,9:00~16:00 之炎熱時段應避免澆水,防止植物根系在高溫水浸泡下受損。</p>

<p>1. 澆灌養護時間避開 9:00~16:00 之炎熱時段,防止植物根系在高溫水浸泡下受損。</p>

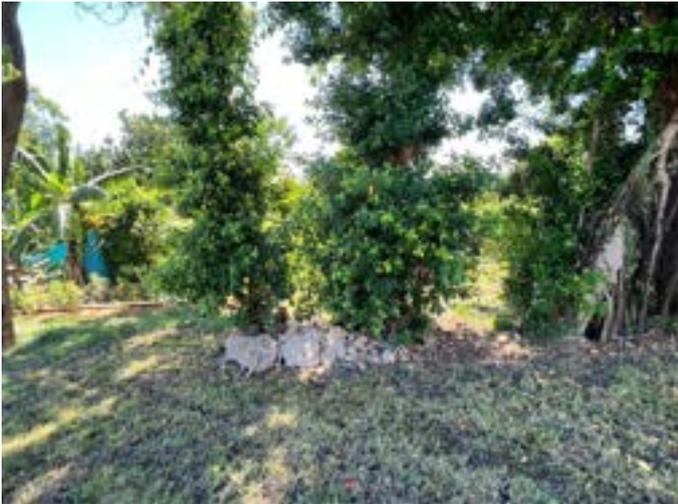
<p>2. 保全樹木樹根基部堆置水泥塊、雜物,請盡速移除以免影響景觀及樹木生長。</p>

<p>2. 樹根基部堆置水泥塊、雜物,已移除以保全樹木生長及景觀。</p>

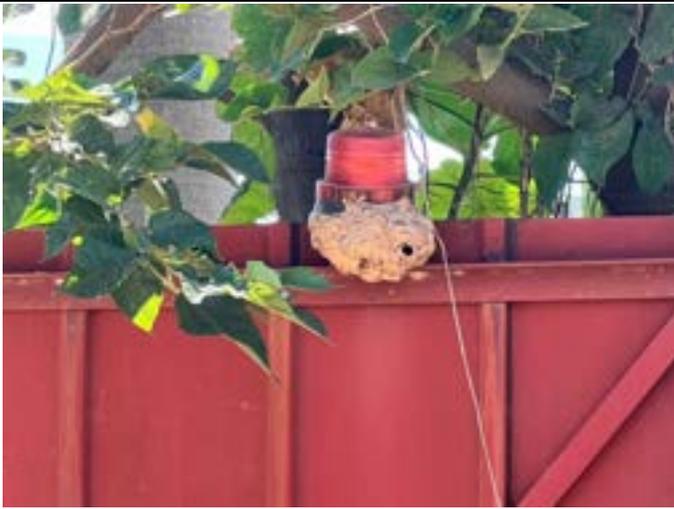
3. 工區圍籬發現虎頭蜂窩，有施工人員遭叮咬，已協助通報桃園捕蜂捉蛇大隊進行移除。

3. 工區圍籬發現虎頭蜂窩，有施工人員遭叮咬，已協助通報桃園捕蜂捉蛇大隊進行移除。

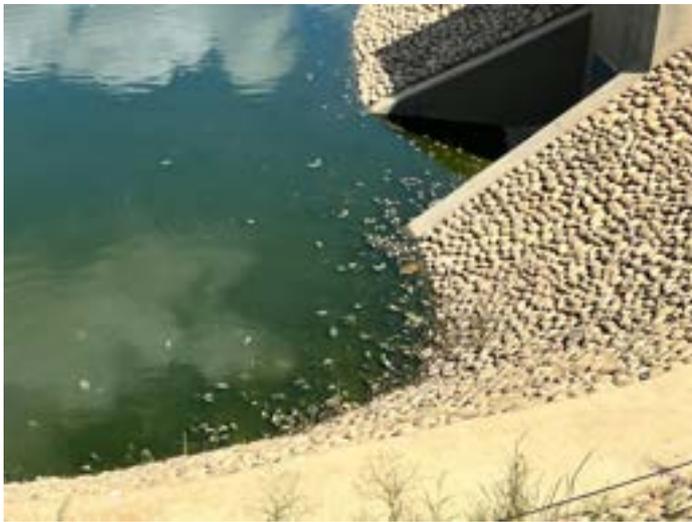
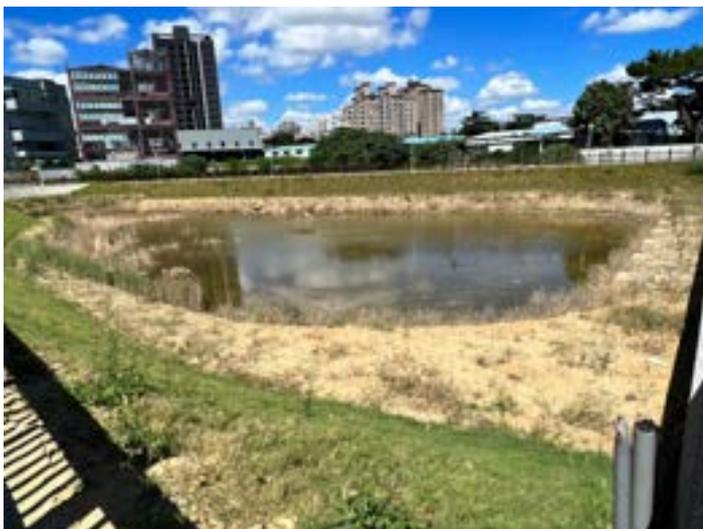
4. 現勘時發現滯洪池有些許死魚漂浮及小池植物枯死情形，現場與施工人員討論推測可能為近日高溫曝曬無降雨，池中並無遮蔽，水體無流動，導致水溫過高部分魚類因而死亡，植物也因水分缺乏而乾枯。後續預計持續監測池水溶氧，以釐清發生原因，並提出改善對策。

4. 滯洪池有些許死魚漂浮已撈除，目前滯洪池因降雨蓄水約1米，不再有水溫過高導致部分魚類因而死亡及小池植物因水分缺乏而乾枯等情事。

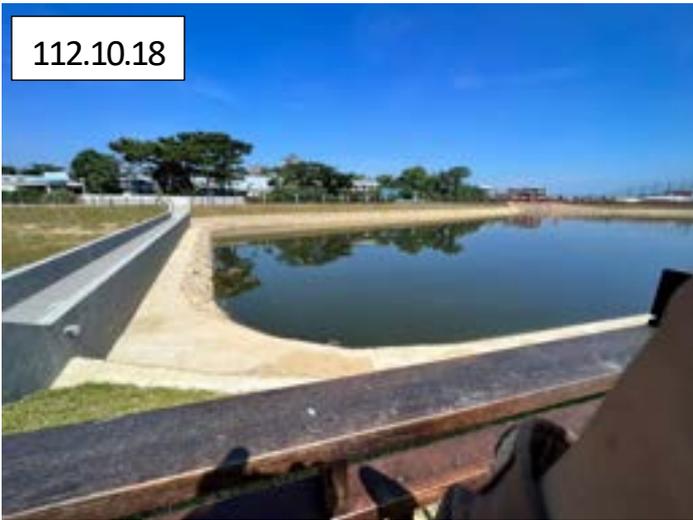
112.10.18

2. 現勘滯洪池死魚漂浮情況已有改善，生態團隊將持續監測池水水質情形，以釐清發生原因，並提出改善對策。

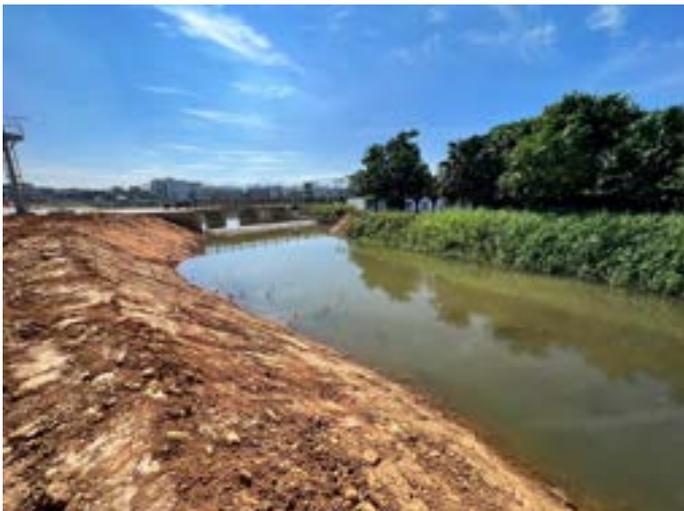
3. 出流工外側排水河道維持較自然水域環境，可提供魚類、鳥類等躲避、棲息空間，建議右側土堤保留，待其植生自然恢復即可。

<p>112.09.22</p>		<ol style="list-style-type: none"> 1. 樹根基部堆置水泥塊、雜物情形已改善，將持續保持以維護保全樹木。 2. 將持續清理滯洪池內死魚，且監測池水水質情形，以釐清發生原因，並提出改善對策。 3. 持續維持河道較自然水域環境，提供魚類、鳥類等躲避、棲息空間，土堤保留待其植生自然恢復。

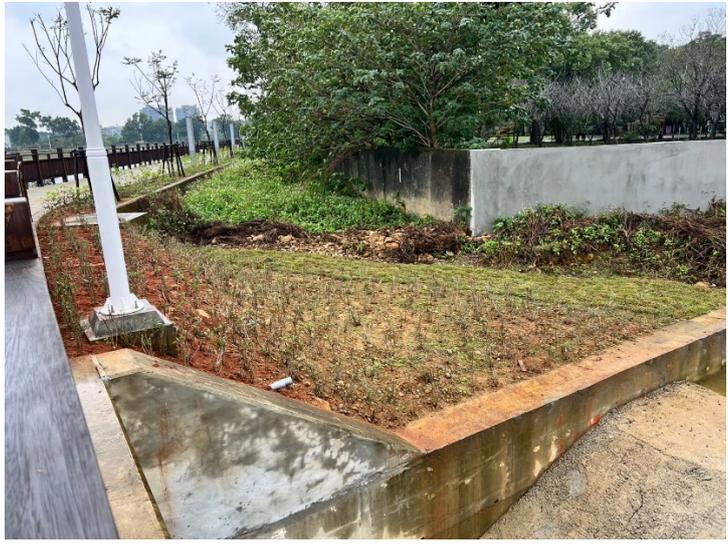
1. 工程接近完工, 近期施作多為植栽種植, 新植植栽需注意養護。

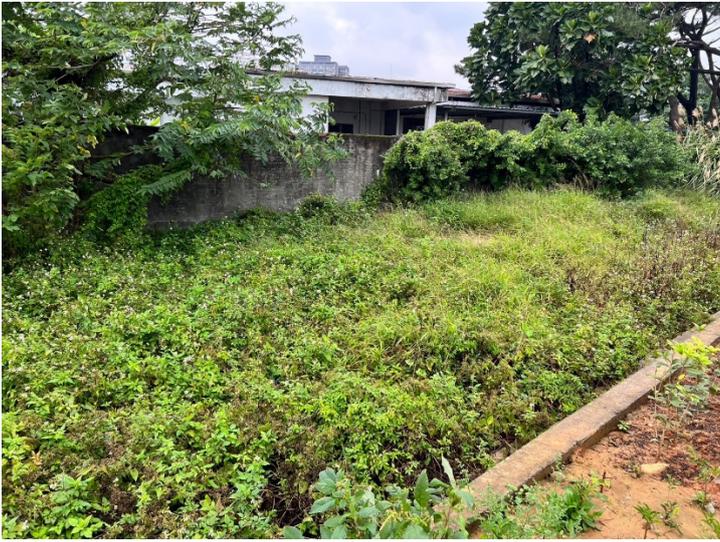
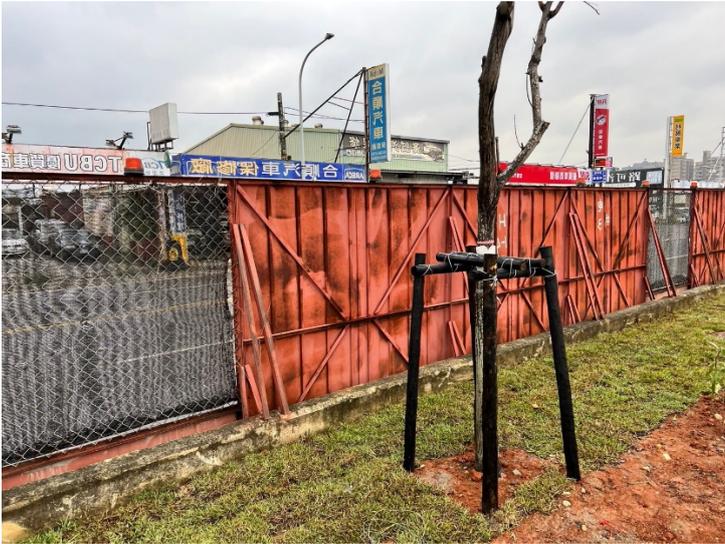
2. 前次現勘發現小花蔓澤蘭已移除，少數生長在圍籬部分，請在完工後圍籬拆除一併處理，並視為廢棄物丟棄，以免棄置植株殘體存活擴散。

<ol style="list-style-type: none"> 本工程新植植栽已定期灑水注意養護。 將於完工後圍籬拆除並適當處理防止棄置植株殘體存活擴散。 將持續維護保全樹木生長良好。

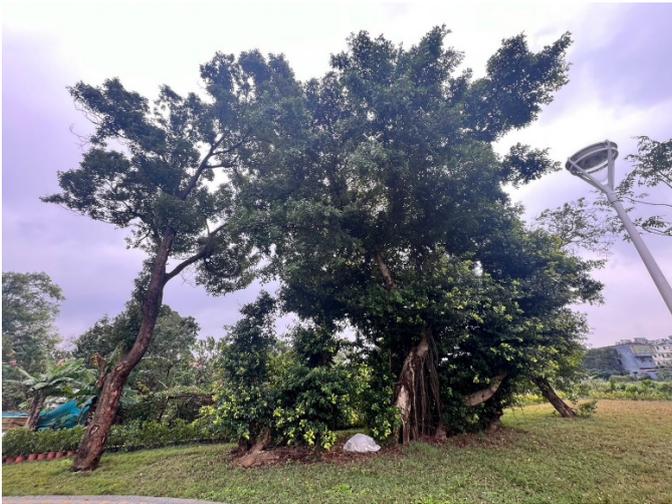
3. 保全樹木生長良好，建請持續維護。

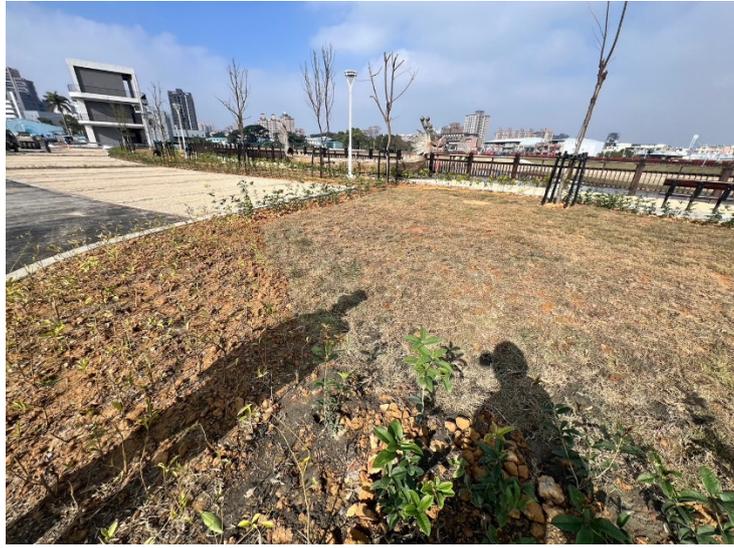
1. 工程已完工待驗收，有需多新植草皮、植栽需注意養護。

<p>1. 承商定期養護，工程合約並已訂定植栽保活。</p> <p>2. 待驗收完成後開放前將拆除圍籬，屆時將一併清除，並視為廢棄物丟棄。</p> <p>3. 持續保持。</p>

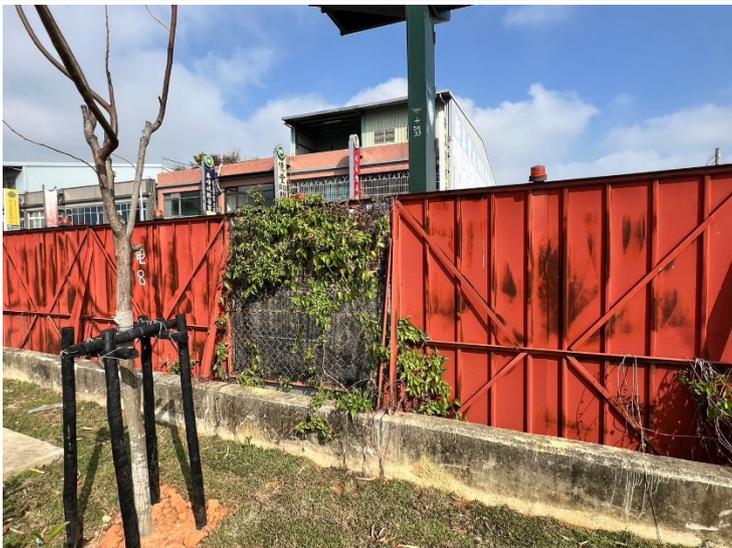
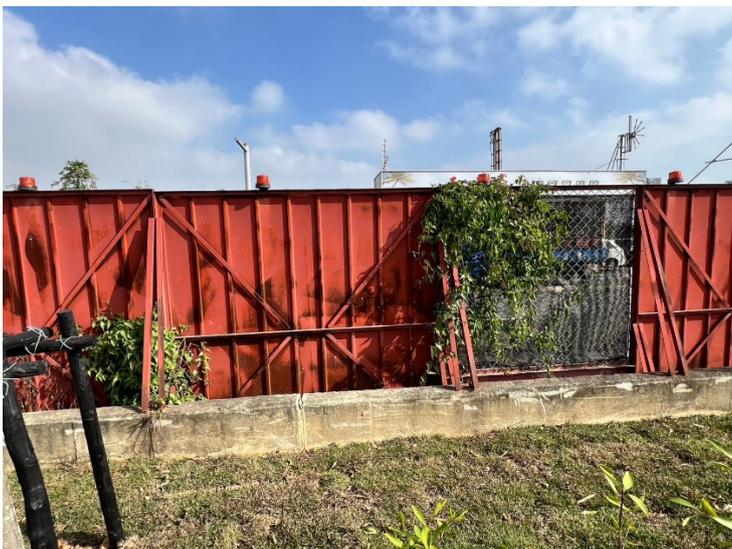
2. 現勘發現小花蔓澤蘭零星生長在圍籬，請在完工後圍籬拆除一併處理，並視為廢棄物丟棄，以免棄置植株殘體存活擴散。

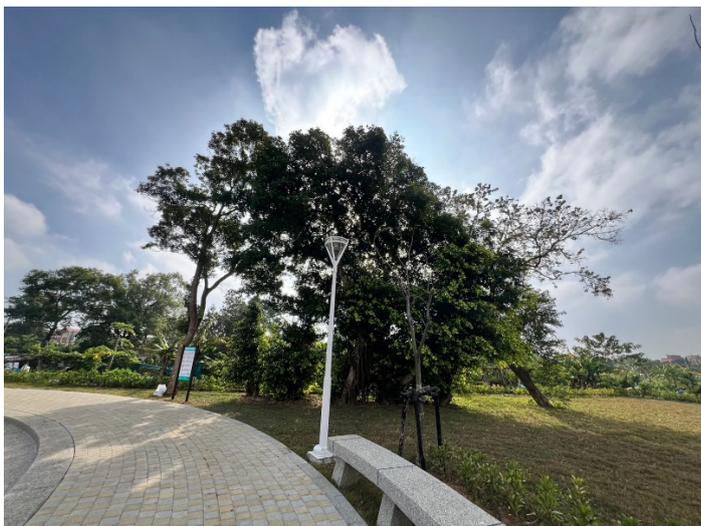
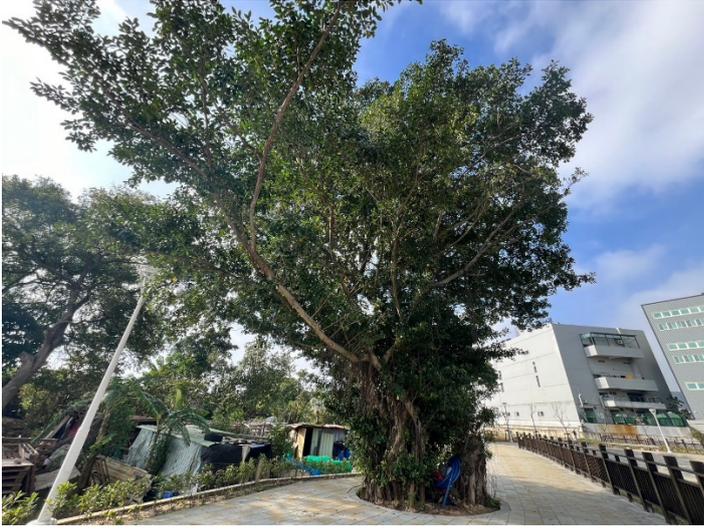
3. 保全樹木生長良好，建請持續維護。

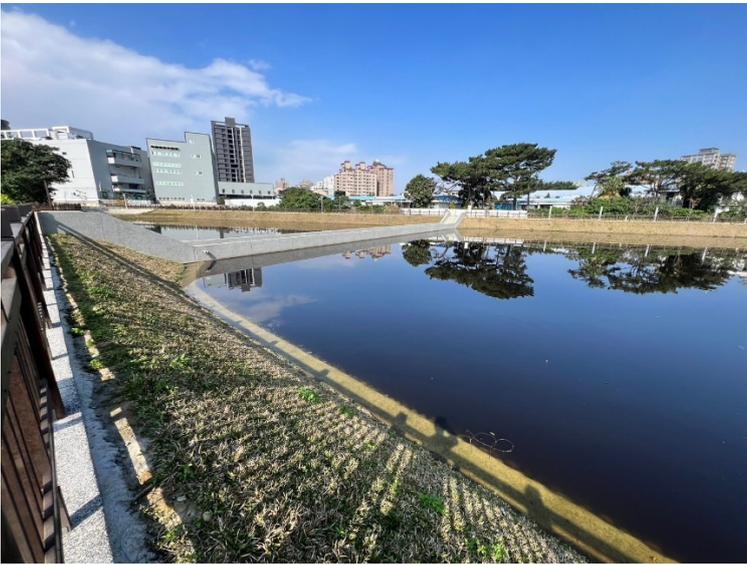
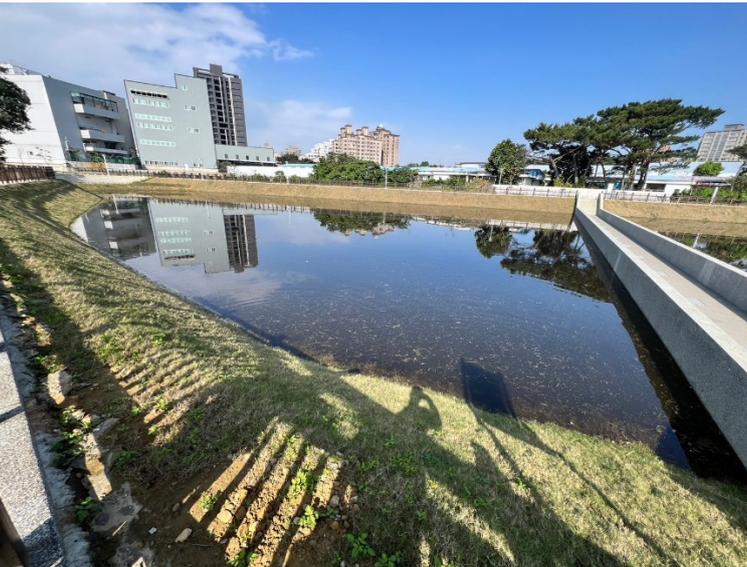
1. 工程已完工待驗收，有許多新植草皮、植栽需注意養護。

<p>1.完工後仍有定期養護，且合約已訂定保活條款。</p>

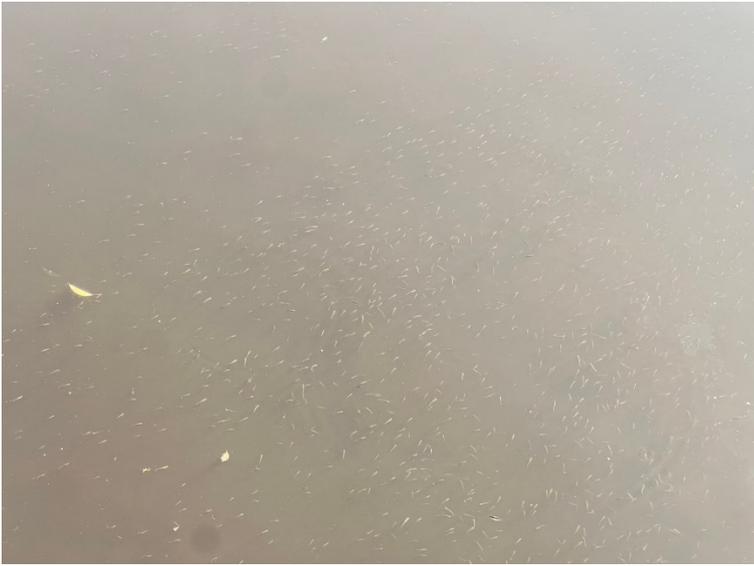
2. 本次現勘發現滯洪池水位較高，過往小池生態池因水位較低、無流動較少發現魚類，這次因水位升高大小池皆發現大量魚類幼苗，也觀察到大白鷺、紅冠水雞棲息、覓食，後續將持續觀測水位變化對現地生態之影響。

2. 感謝生態顧問團指教。

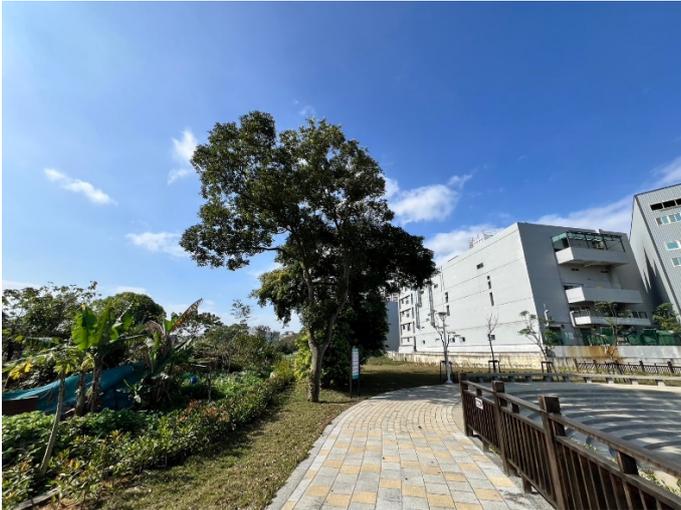
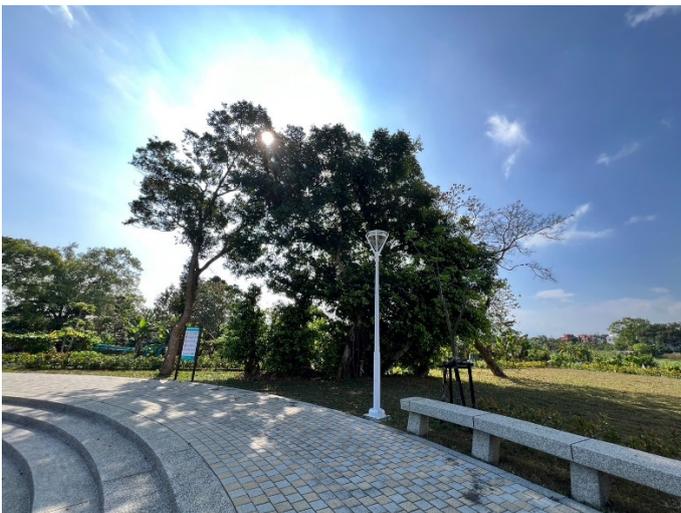
3. 保全樹木生長良好，請持續維護。

3. 感謝生態顧問團指教。

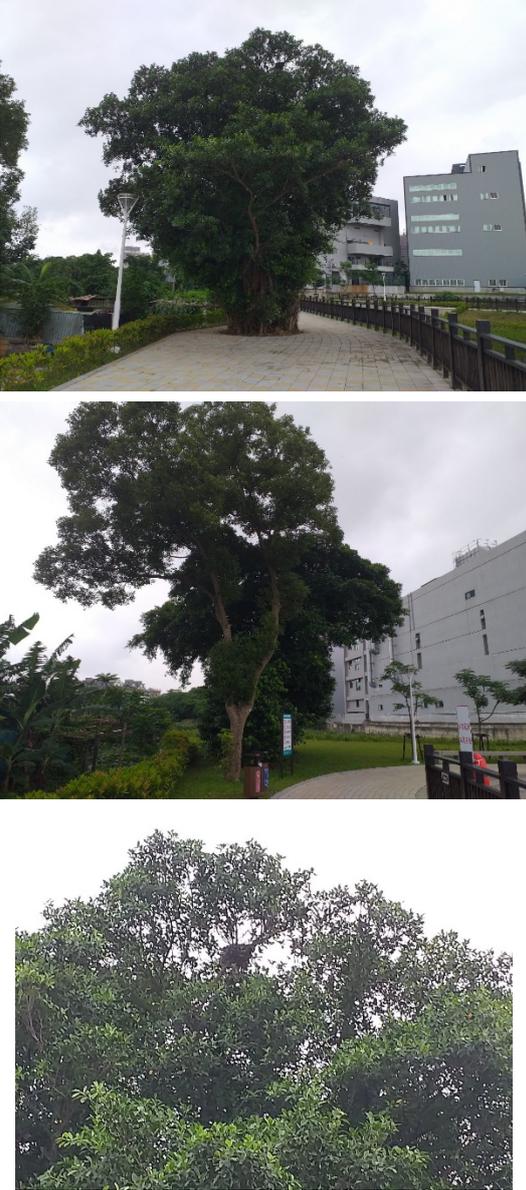
<p>1. 保全樹木生長良好，現可觀察到多種鳥類停留，無明顯議題。</p>

2. 現勘觀察到少量紅冠水雞。目前滯洪池剛完工，尚無適合紅冠水雞築巢繁殖的水陸交界帶長草區。由於該滯洪池有定期清淤的需求，因此池中植生也會一併遭到週期性的移除，團隊建議未來可在不影響蓄洪的功能下，保留部分水陸交界帶植生(如上圖)，未來有多種水鳥的進駐亦能成為本案的特色之一。
