大滯洪池工程生態檢核表

M-01 維管階段現場勘查紀錄表

工程執行機關	桃園市政府水務局	填表日期	114/05/06	
工程名稱	大湳滯洪池工程	工程地點/座標	(TWD97) X: 281494.65 Y: 2761003.36	
生態評析日期:	114/05/05			
1. 生態團隊組成				
職稱	姓名	負責工作	學歷	專長
亞磊數研工程顧問有限公司 /工程師	李京樺	生態評析	學士	保育課題研析、昆蟲分類
亞磊數研工程顧問有限公司 /助理工程師	巴亞斯·馬 賴	生態評析	學士	陸域生態調查、植物調查

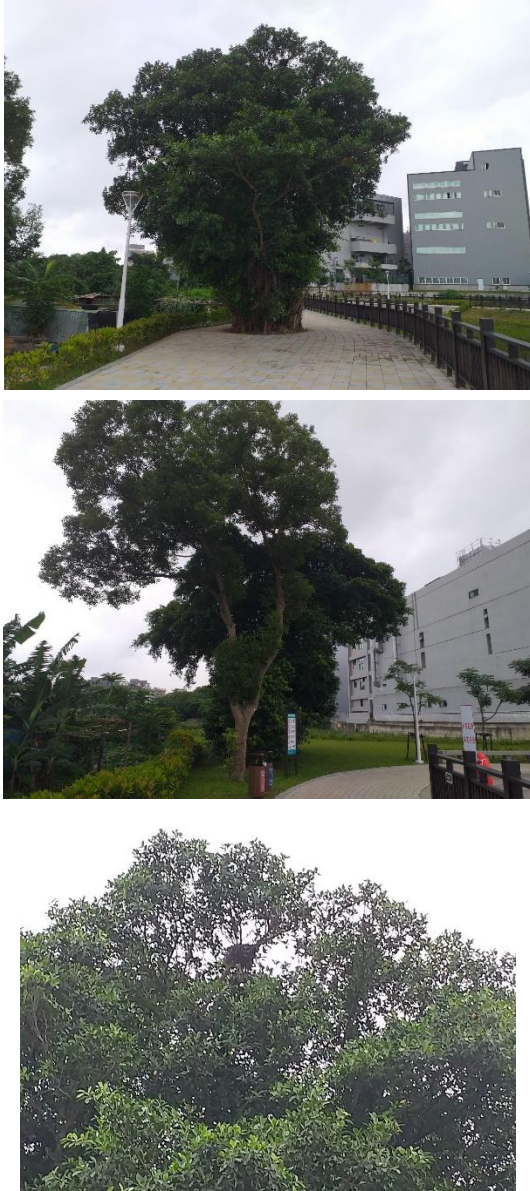
<p>1. 保全樹木生長良好，現可觀察到多種鳥類停留，無明顯議題。</p>

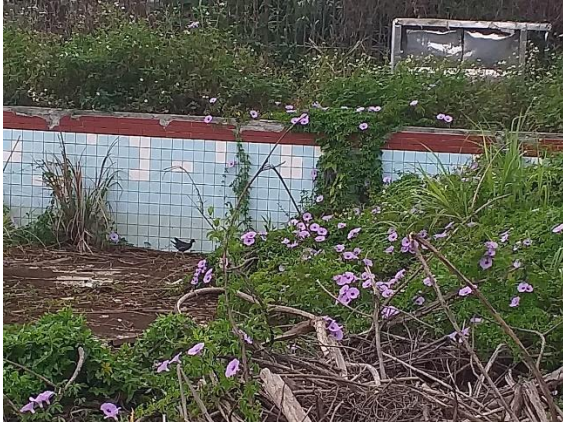
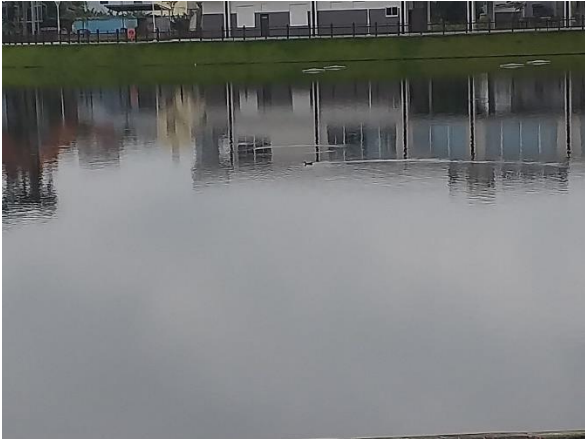
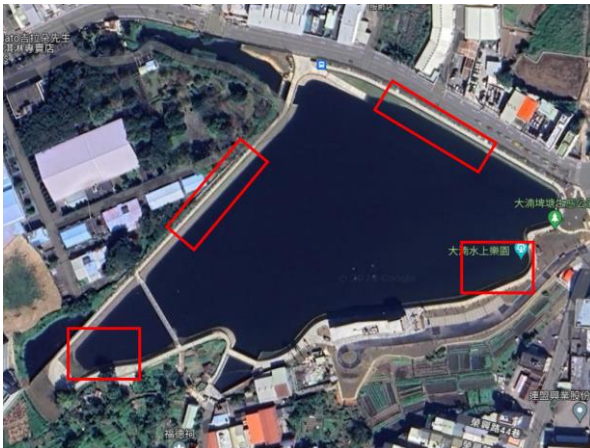
2. 現勘觀察到少量紅冠水雞。目前滯洪池剛完工，尚無適合紅冠水雞築巢繁殖的水陸交界帶長草區。由於該滯洪池有定期清淤的需求，因此池中植生也會一併遭到週期性的移除，團隊建議未來可在不影響蓄洪的功能下，保留部分水陸交界帶植生(如上圖)，未來有多種水鳥的進駐亦能成為本案的特色之一。

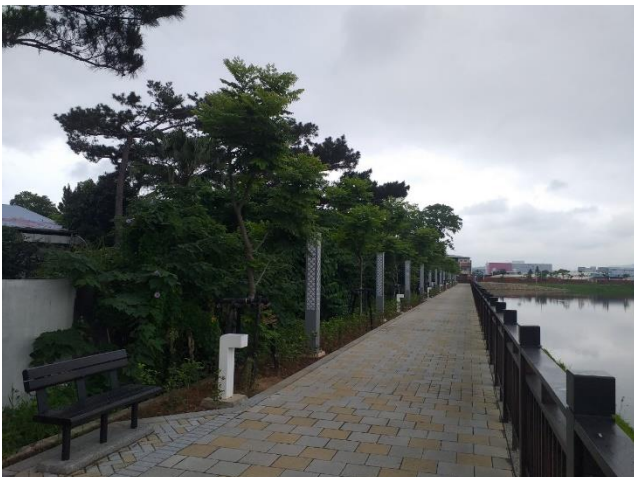
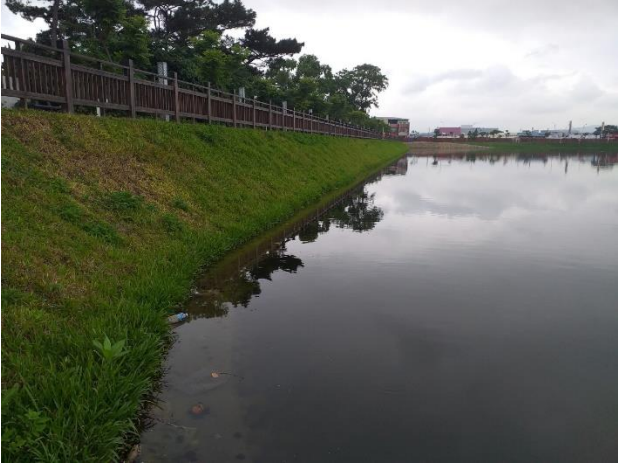
3. 新植植生與草皮生長良好。

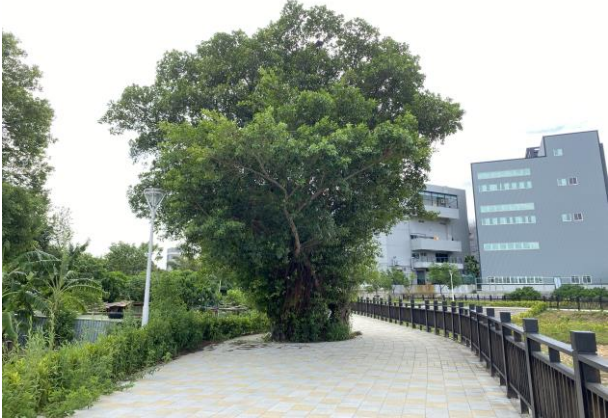
<p>1. 保全樹木生長良好，現勘可觀察到麻雀、樹鵲等都市近郊或公園綠地鳥類停棲，多以工程範圍內樹木至周邊農地、次生林為廊道，顯示工程影響已趨於穩定。</p>

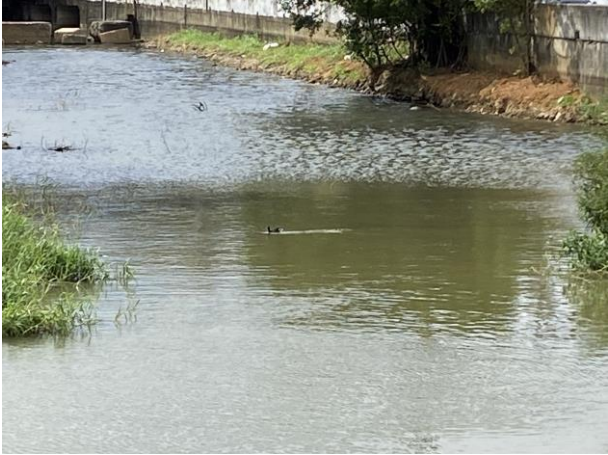
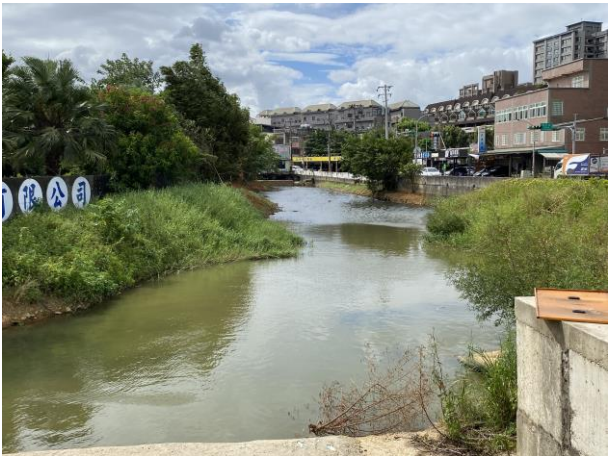
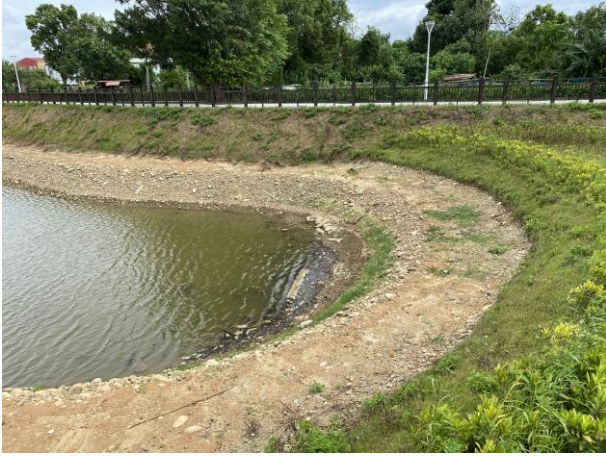
2. 現勘觀察到少量紅冠水雞。研判北側水道為適合紅冠水雞築巢繁殖的水陸交界帶長草區。滯洪池南側建議營造水陸交界帶長草區，未來可作為紅冠水雞棲地潛力點。

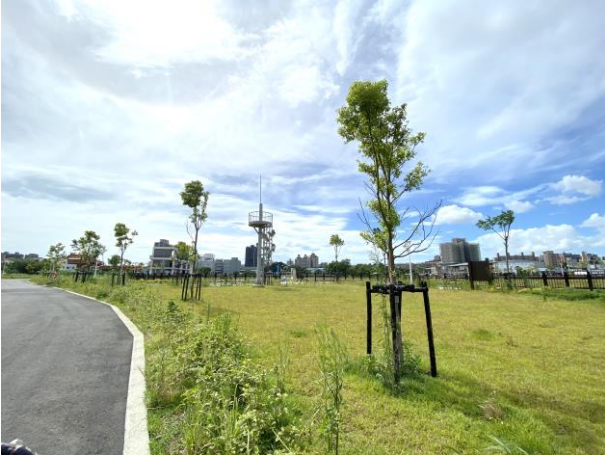
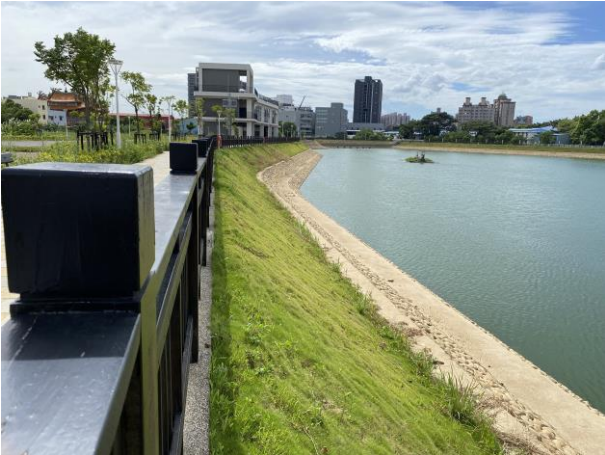
3. 新植植生與草皮生長良好。

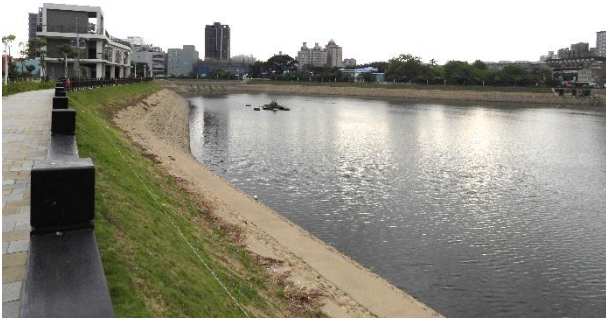
114.05.05/紅冠水雞成鳥		114.05.05/滯洪池北側小池

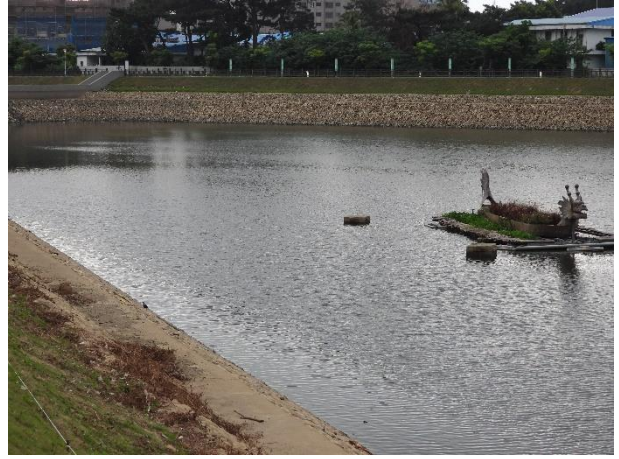
114.05.05/滯洪池邊坡

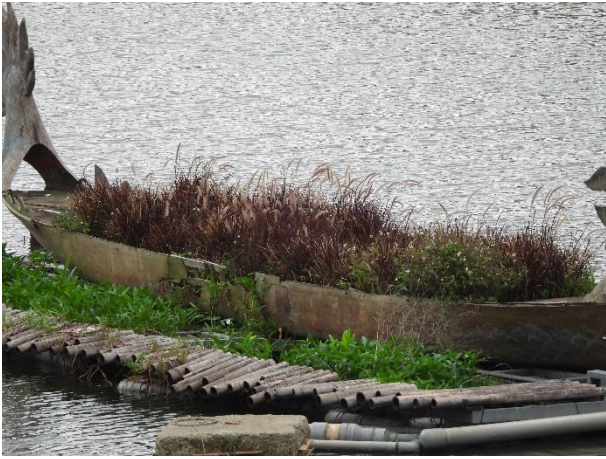
114.05.05/龍舟浮島

1. 保全樹木及新植喬木大多生長良好，後續維護管理應持續注意樹木生長情形。目前工程已完工一年以上，建議評估新植喬木狀況，可陸續拆除支架。
2. 現勘觀察到紅冠水雞及小白鷺，於水面上及護岸邊活動。目前護岸邊缺乏高草叢，無遮蔽的情況下不利紅冠水雞這類水鳥育幼。龍舟生態浮島上的植被生長狀況尚可，若於現有龍舟浮島周邊增設 3~5 個規模相近的浮島，提供足夠之植被作為掩蔽增加鳥類可利用之棲地空間，可吸引更多水鳥來此棲息。

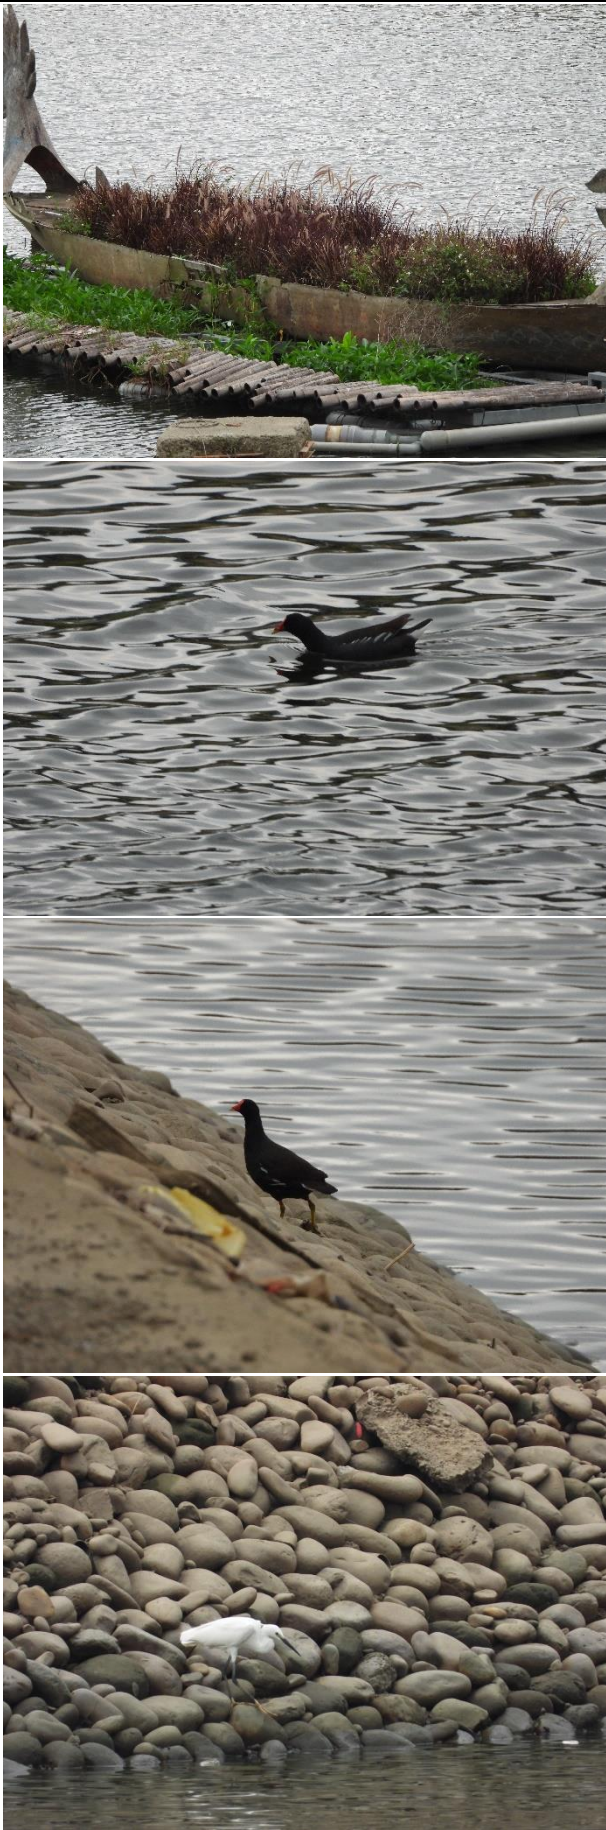
勘查日期	114/05/05	填表日期	114/05/06
紀錄人員	李京樺	勘查地點	(TWD97)X: 281494.65 Y: 2761003.36
人員	單位/職稱	參與勘查事項	
李京樺	亞磊數研工程顧問有限公司/工程師	生態勘查	
現場勘查意見		處理情形回覆	
提出人員(單位/職稱) <u>李京樺/工程師</u>		回覆人員(單位/職稱) _____	
    <p>1. 保全樹木及新植喬木大多生長良好，後續維護管理應持續注意樹木生長情形。目前工程已完工一年以上，建議評估新植喬木狀況，可陸續拆除支架。</p>

2. 現勘觀察到紅冠水雞及小白鷺，於水面上及護岸邊活動。目前護岸邊缺乏高草叢，無遮蔽的情況下不利紅冠水雞這類水鳥育幼。龍舟生態浮島上的植被生長狀況尚可，若於現有龍舟浮島周邊增設3~5個規模相近的浮島，提供足夠之植被作為掩蔽增加鳥類可利用之棲地空間，可吸引更多水鳥來此棲息。

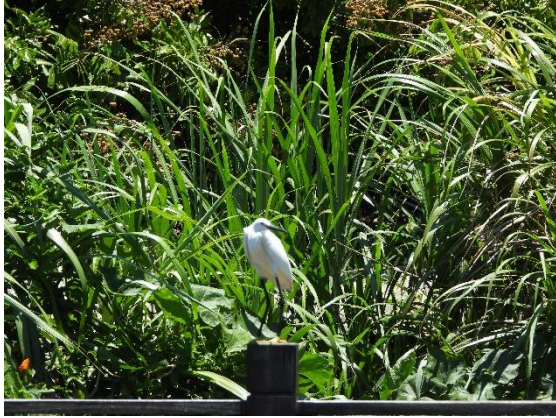
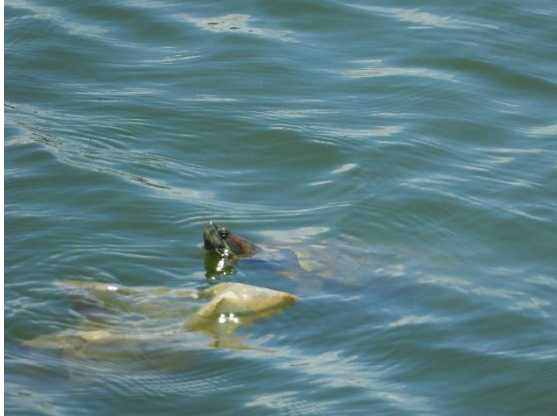
勘查日期	114/07/02	填表日期	114/07/02
紀錄人員	陳家禾	勘查地點	(TWD97)X: 281494.65 Y: 2761003.36
人員	單位/職稱	參與勘查事項	
陳家禾	亞磊數研工程顧問有限公司/工程師	生態勘查	
巴亞斯·馬賴	亞磊數研工程顧問有限公司/助理工程師	生態檢核	
現場勘查意見		處理情形回覆	
提出人員(單位/職稱) <u>陳家禾/工程師</u>		回覆人員(單位/職稱) _____	
  <p>1. 保全樹木及新植喬木大多生長良好，後續維護管理應持續注意樹木生長情形。目前工程已完工一年以上，建議評估新植喬木狀況，可陸續拆除或重新調整支架。</p>

2. 目前在工區範圍外之既有溪濱植被灌叢可發現紅冠水雞活動，工區滯洪池可觀察到小白鷺，池中則有發現巴西龜。滯洪池周圍植被，仍以低矮雜草為主，建議維管單位可在不影響蓄水功能的情況下，降低對滯洪池周邊植被的維管強度，使植被能保留一定高度提供周邊鳥類可利用或躲藏。
