工程生態檢核表 施工階段附表

C-01 現場勘查紀錄表

# 樹仁三街滯洪池工程

## C-01 施工階段現場勘查紀錄表

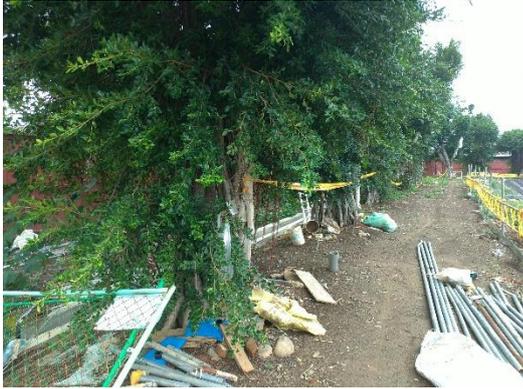
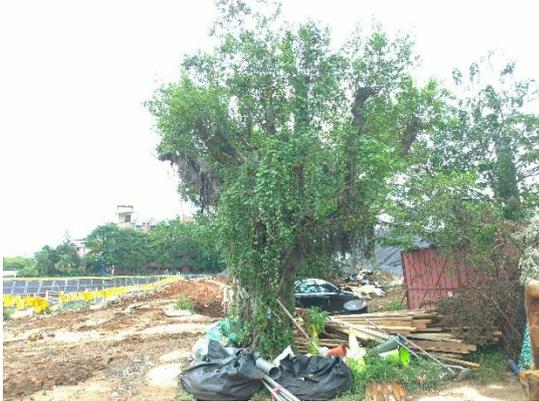
1. 工地內榕樹群已依前次建議進行警示帶圍繞，然部分樹木周圍仍有堆放工程材料及機具情形，建議改善。

1. 已改善完成。

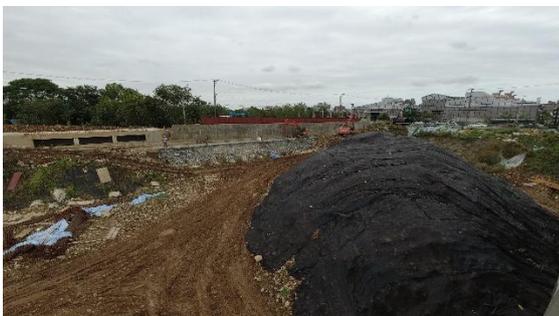
2. 工地堆置土方皆已依規定鋪設防塵網，值得肯定。

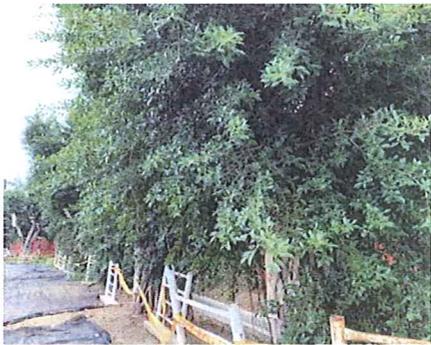
<p>2. 除前項建議，目前工區其餘樹木生長情形佳，維護狀況良好。</p>

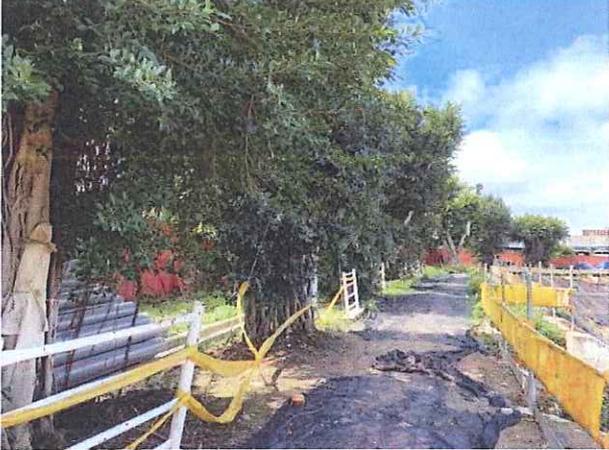
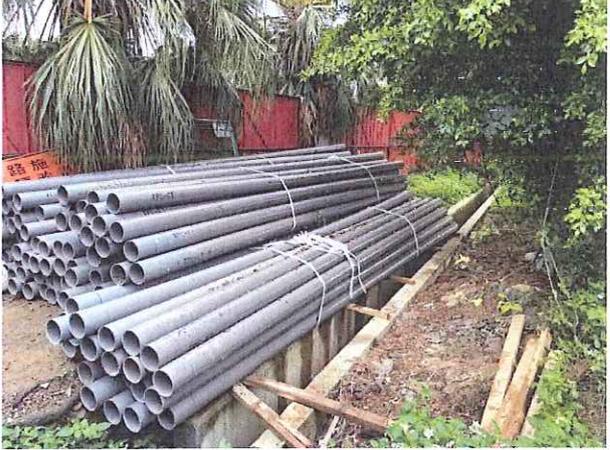
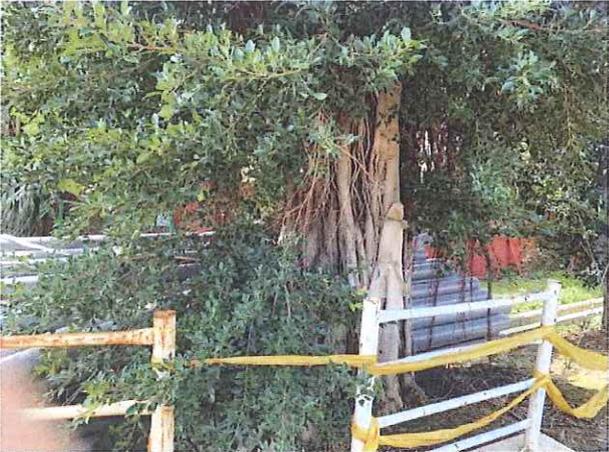
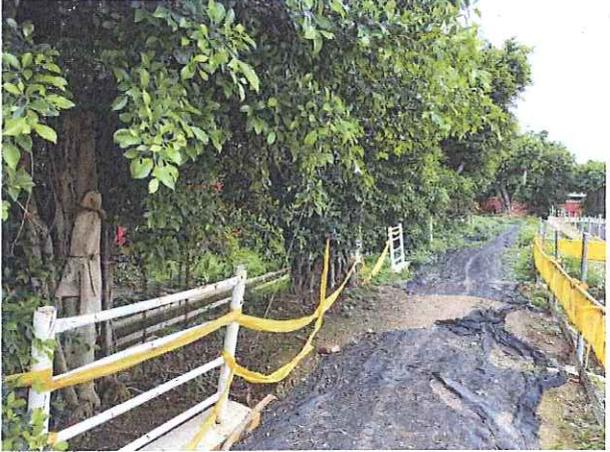
<p>1. 保全樹木皆有設置圍籬等保護措施，惟請保持施工材料與樹木距離，避免影響樹木根部生長。</p>		<p>1. 施工材料已移至距離樹木2公尺以上區域堆置。</p>

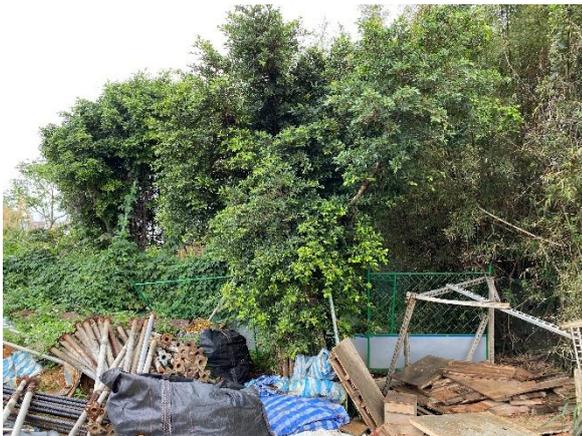
1. A池環北路東側保全樹木兩棵榕樹周圍有施工器具堆放，建議移開並以警示帶圍繞，避免將土夯實影響植物生長  
 座標：(TWD97)X:281837.260,Y:2762872.946

1. 已移開材料器具並設置圍籬。  
 座標：(TWD97)X:281837.260,Y:2762872.946

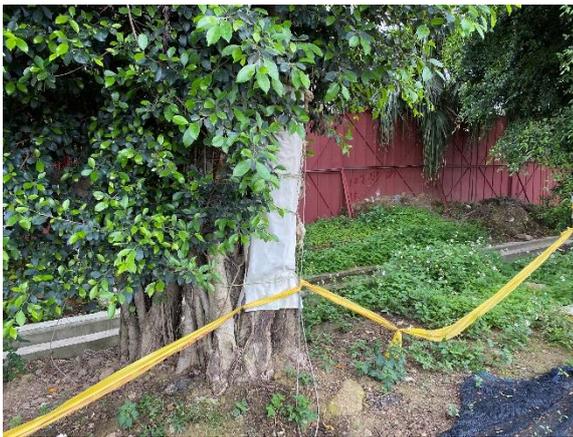
2. C池保全樹木皆有設置圍籬及警示帶或是遠離施工便道，靠近施工便道樹幹也有保護措施，少數保全樹木根部有堆放施工材料，請保持施工材料與樹木距離，避免影響樹木根部生長。

2. 已保持施工材料與樹木距離，以避免影響樹木根部生長。

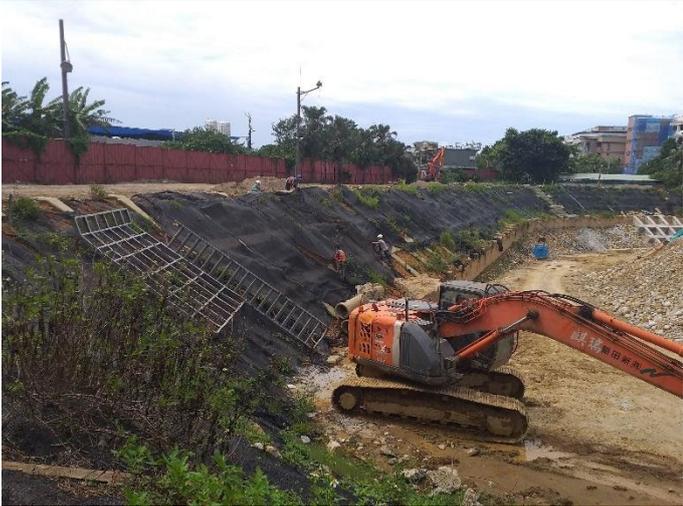
<p>1. 本案周圍人為干擾大，雖部分工區周圍有農田或次生林，但因工區旁皆有圍牆，因此生物進入工區機會不大；另工區土坡已有大量大花咸豐草生長，表示該區回復力高，但完工後需定期清除大花咸豐草，以免造成該區人工植栽生長不良。</p>		<p>待完工後定期清除大花咸豐草，以免造成該區人工植栽生長不良。</p>

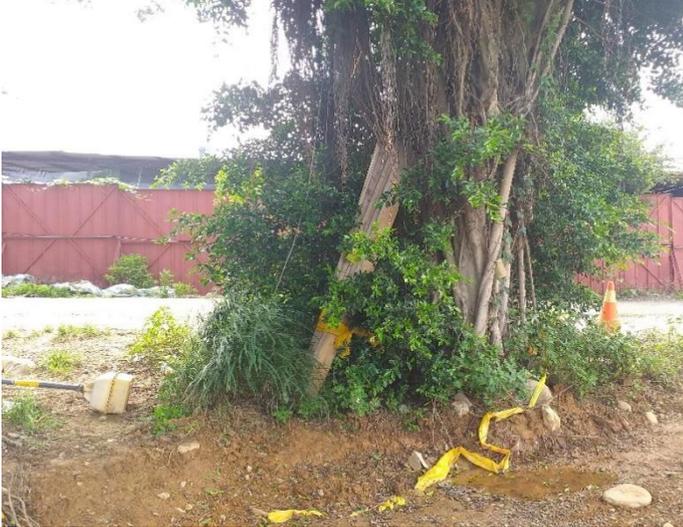
<p>2. C 池工區內榕樹有木料倚靠在樹幹上，雖然木料較輕對樹木傷害較小，但仍應與樹木保持一定距離以免傷害或妨礙樹木生長。</p>

<p>已移除在樹幹上之木料，以避免傷害或妨礙樹木生長。</p>

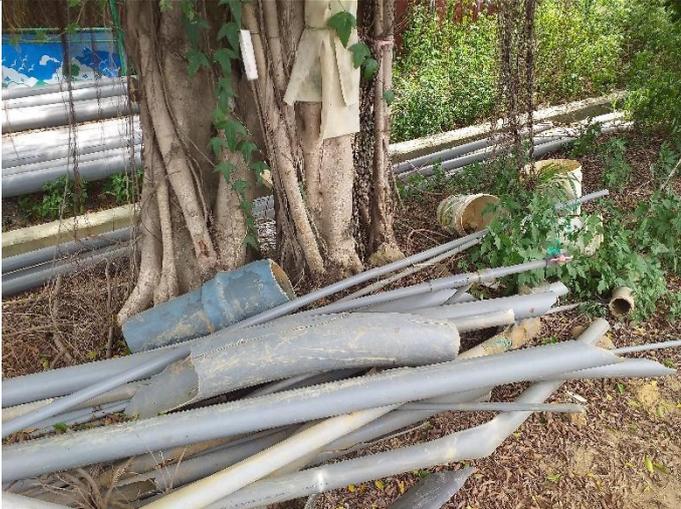
1. C 池工區內榕樹根部有堆放塑膠管，且氣根有明顯外傷導致斷裂，如有物品或廢材須堆放，應遠離樹木之根部，以免傷害或妨礙樹木生長。

已移除塑膠管。

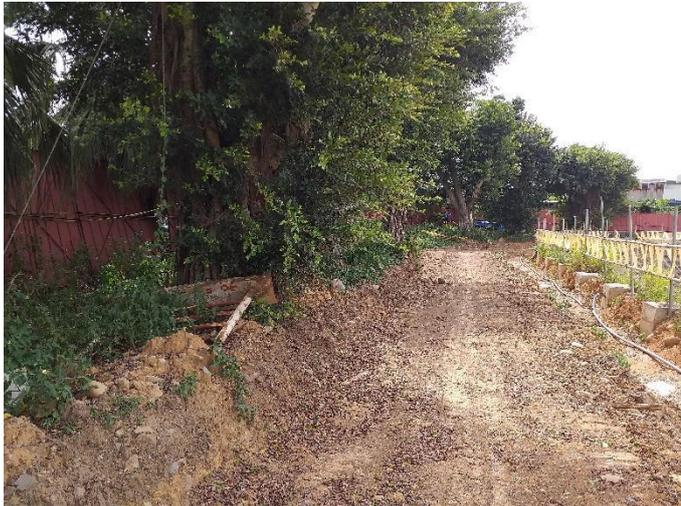
2. C 池工區內柵欄倒置無法起到圍欄之作用，如因在施工便道旁無法正常擺放，可改用警示布條代替，並把柵欄移除，以免妨礙樹木生長；保全樹木上可觀察到麻雀、白頭翁等常見樹棲型鳥類。若要進行修枝，請注意迴避鳥巢。

已移除柵欄，並改用警示帶圍欄。

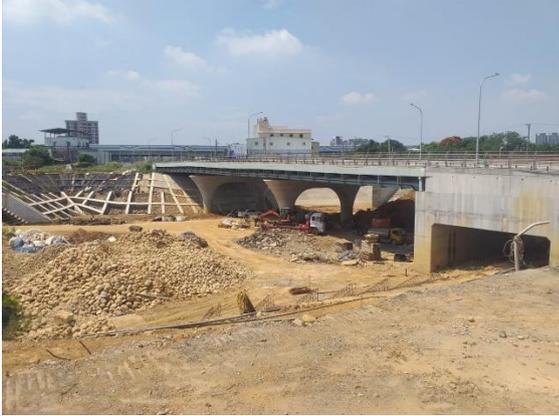
<p>1. 本案ABC三池目前皆在已開挖範圍內施工，其周圍除人工噴灑之植生外，尚無其他植生，因此現階段無明顯生態議題，主要須注意生物由外界進入工區、揚塵問題及保全樹木狀況。</p>		遵照辦理，謝謝委員指導。

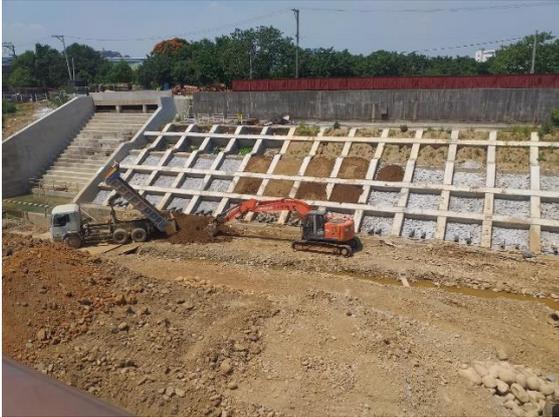
<p>2. C池所挖出土方用於A池邊坡，減少外運進、出的土方量，且砂石車駛出工區前皆有進行洗滌措施，可降低揚塵狀況。</p>

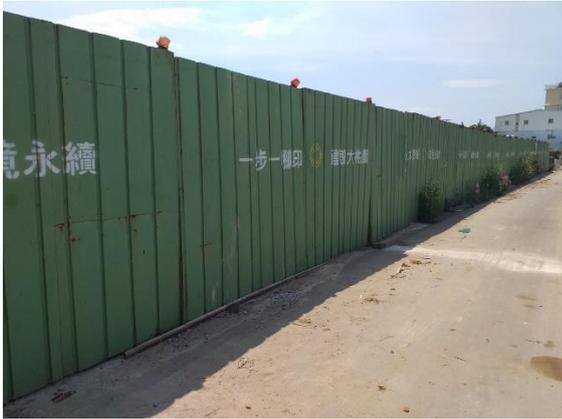
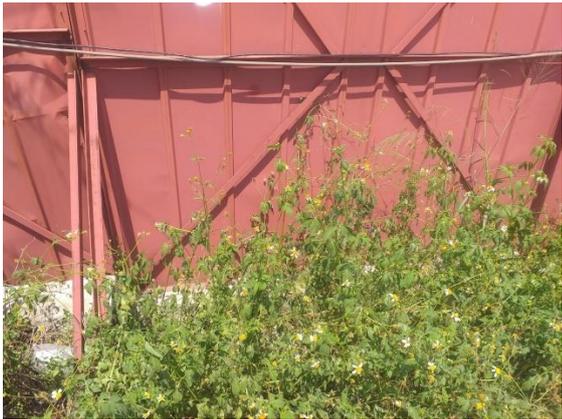
3. 周圍生物最有可能進入工區之區域為A池與C池之西側農地，目前兩側使用之圍籬皆貼齊地面，可有效阻擋兩生類及爬蟲類生物進入工區。

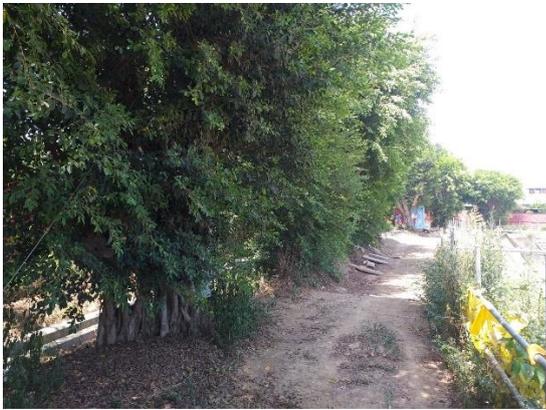
4. C池以往將器材放置於保全樹木周邊之問題皆已改善。

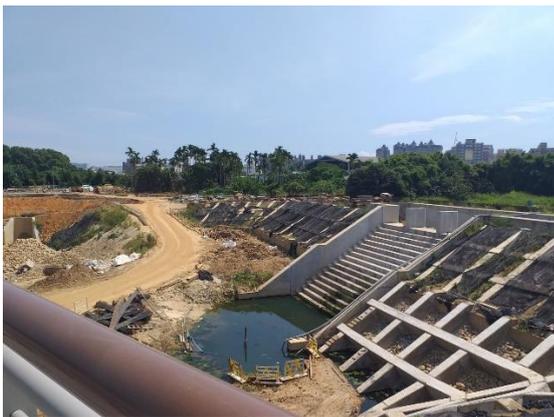
5. A 池常有地下水湧出，建議未來可用於邊坡及池底植被的養護。	
----------------------------------	--

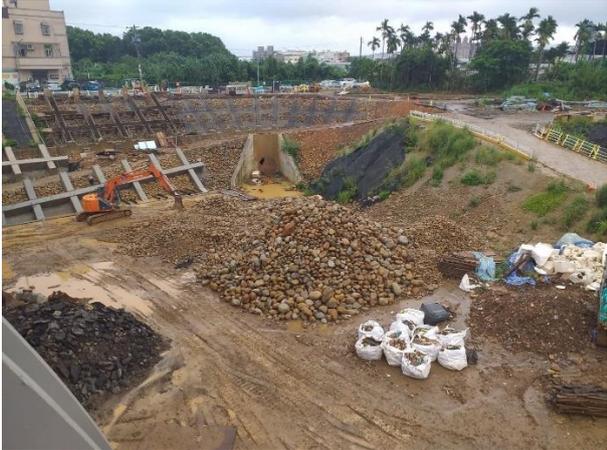
<p>1. 本案ABC三池目前皆在已開挖範圍內施工，其周圍除人工噴灑之植生外，皆無其他生物，因此現階段無明顯生態議題，主要須注意生物由外界進入工區、揚塵問題及保全樹木狀況。</p>		<p>謝謝指導，遵照辦理。</p>

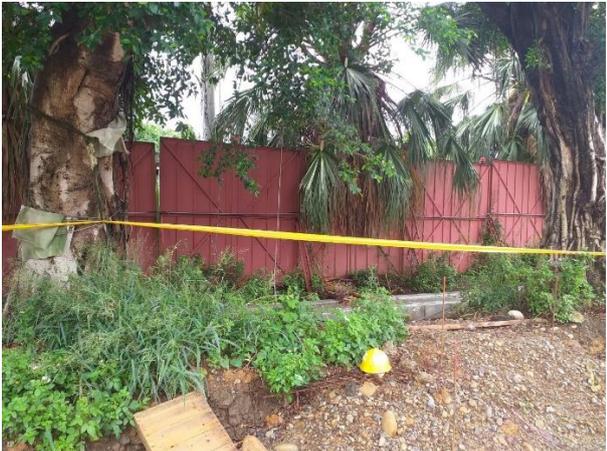
<p>2. 本次現勘並無於工區內發現生物蹤跡或屍體，僅於工區外農地發現兩生類及爬蟲類，顯示工區圍牆能有效阻止生物進入工區，避免造成傷亡。</p>

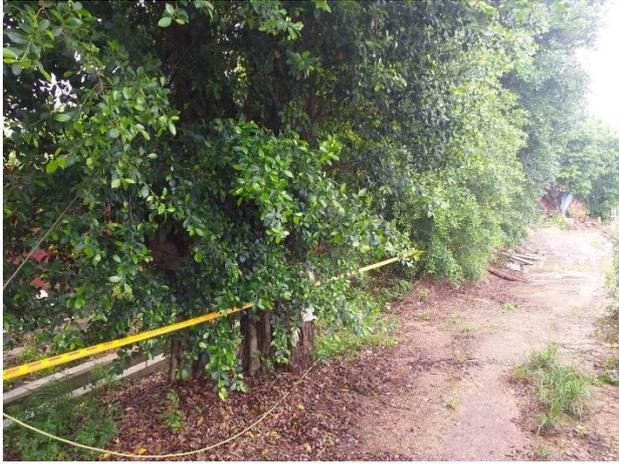
3. 以往將器材放置於保全樹木周邊之問題皆已改善，保全樹木生長狀況良好。

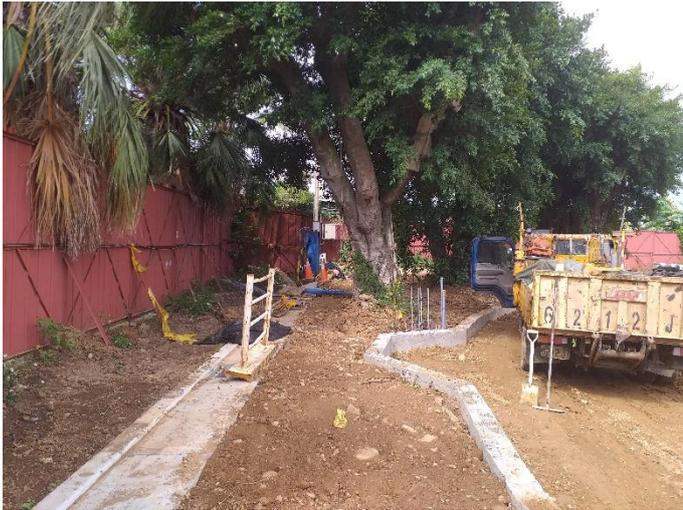
1. C池南側保全樹木與施工便道間已有低水泥凸起阻隔，工程車輛不會損害到樹木。若後續施工不會拆除水泥，則可移除樹木上的黃色警示帶及防刮損包材。

會依後續施工狀況辦理。

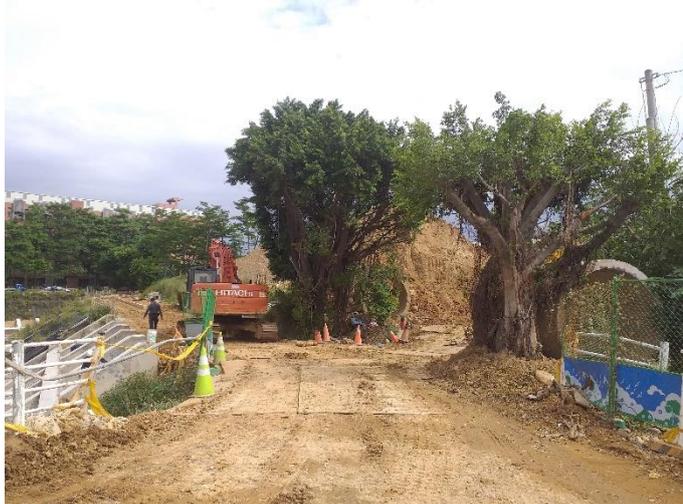
2. C池東側鄰近出口的數株保全樹木無保護措施，建議可包覆保護性包材或拉設警示帶。

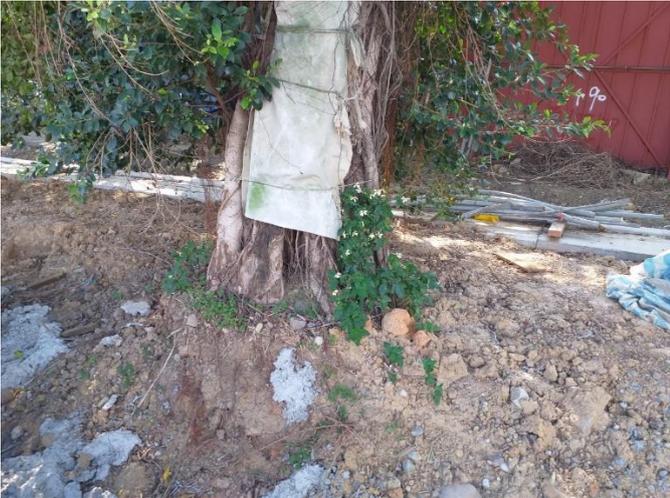
<p>1. 保全樹木生長良好，無受機具誤傷，以確保其生態功能正常，惟周圍有零星水泥塊，建議移除。</p>

<p>1. 已移除周圍零星水泥塊。</p>

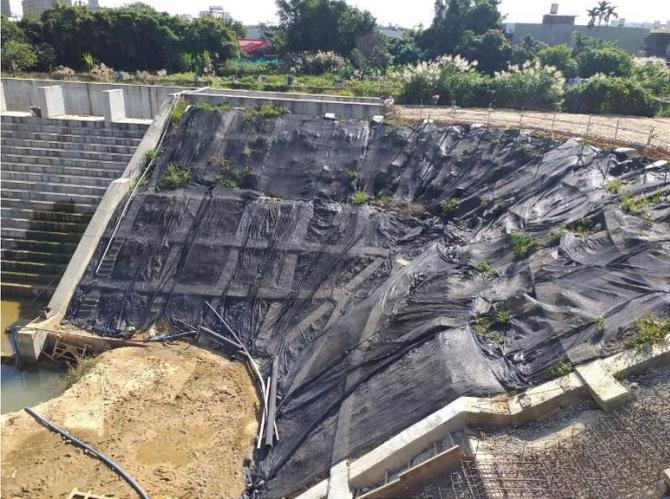
<p>2. 工區內外皆有大量大花咸豐草，可預期未來完工後其將對工區內植栽造成危害，建議於完工前進行移除，以免增加後續維管成本，及植被景觀單一化。</p> <p>3. 本次無發現路殺或動物誤入工區之情形，鳥類多出現於A池東側樹林，該處已設立圍欄，往後應持續避免擾動該處。</p>		<p>2. 遵照辦理。</p> <p>3. 遵照辦理。</p>
