# 工程生態檢核表 施工階段附表

## C-01 現場勘查紀錄表

| 勘查日期 | 110/10/18 | 填表日期 | 110/10/20 |

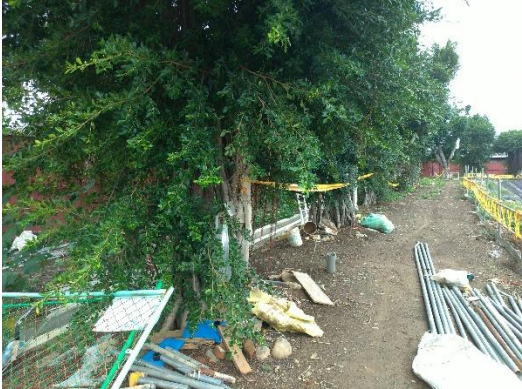
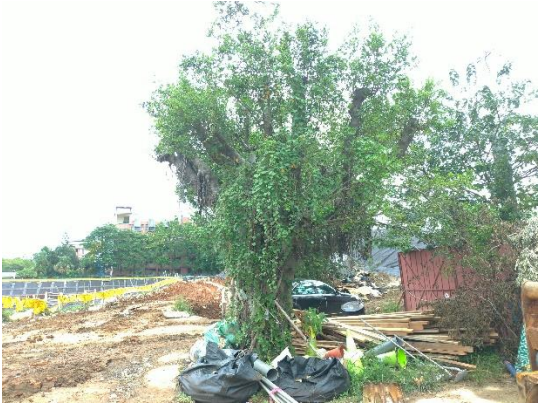
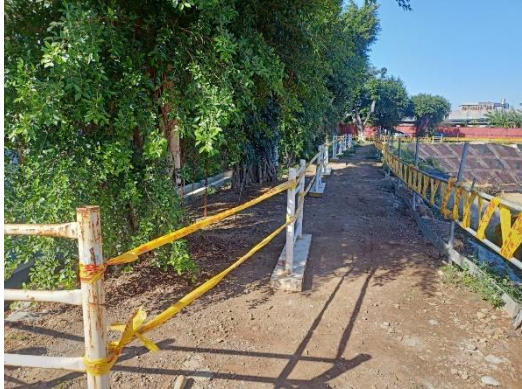
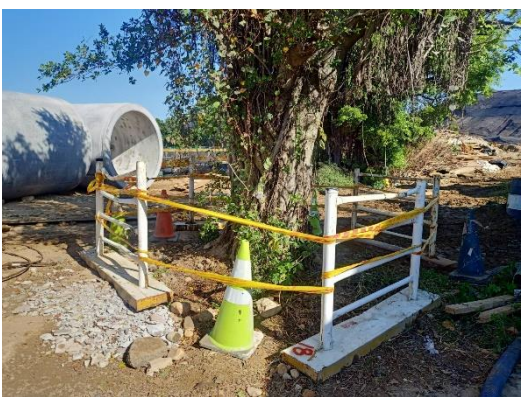
| <br><br>1. 工地內榕樹群已依前次建議進行警示帶圍繞，然部分樹木周圍仍有堆放工程材料及機具情形，建議改善。 | | <br><br>1. 已改善完成。 | |

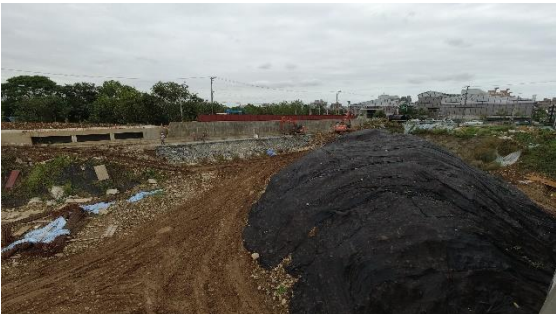
| <br>2. 工地堆置土方皆已依規定鋪設防塵網，值得肯定。 | | | |

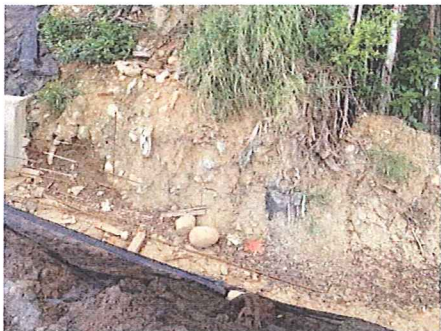
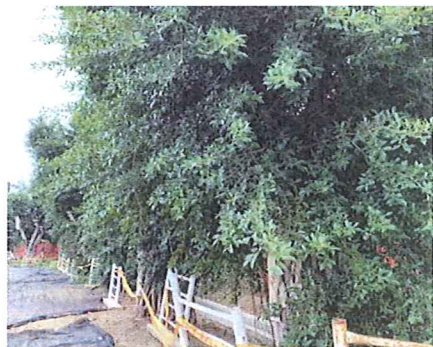
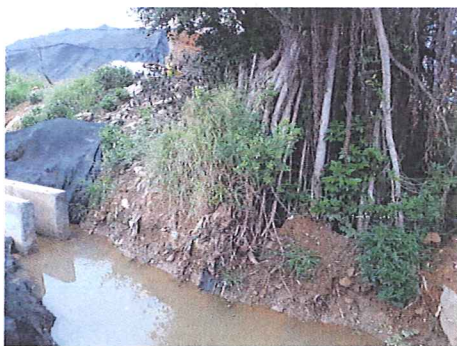
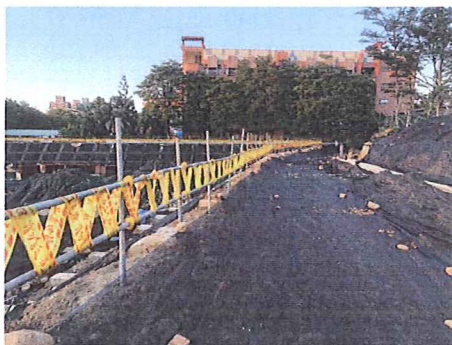
| <p>1. C 區內榕樹離建築主體距離過近，恐影響樹木根部生長及有破壞主體結構疑慮，建議移植至合適位置。</p> <p>2. 除前項建議，目前工區其餘樹木生長情形佳，維護狀況良好。</p> | | <p>1. C 區上圖榕樹非屬本案工程用地範圍內，將與設計監造研商後續排水溝位置後，決定榕樹是否配合移植。</p> <p>2. C 池移植好榕樹旁臨時便道，蓋防塵網減少揚塵。</p> | |

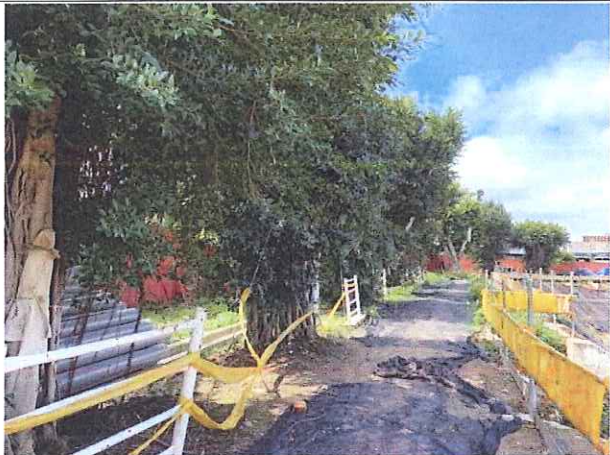
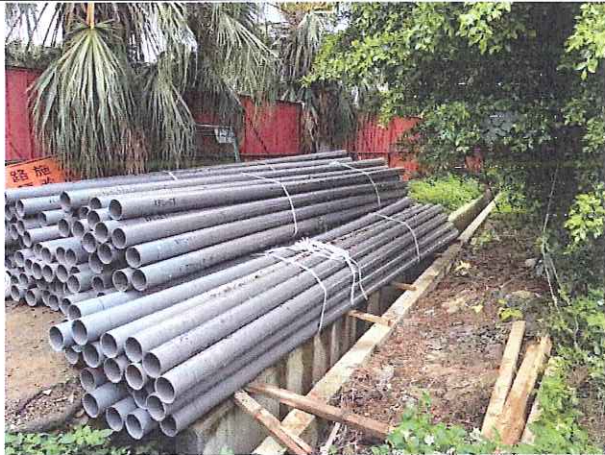
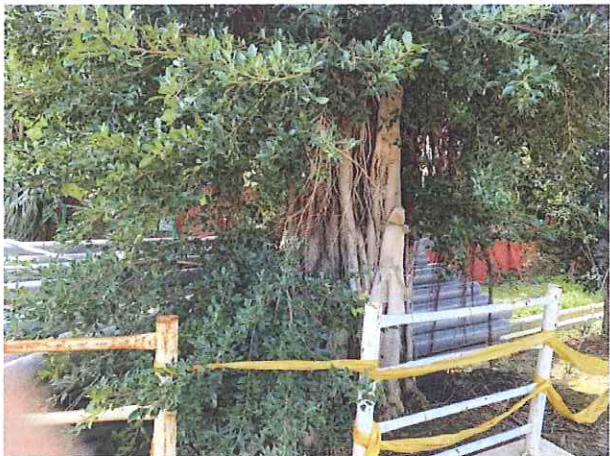
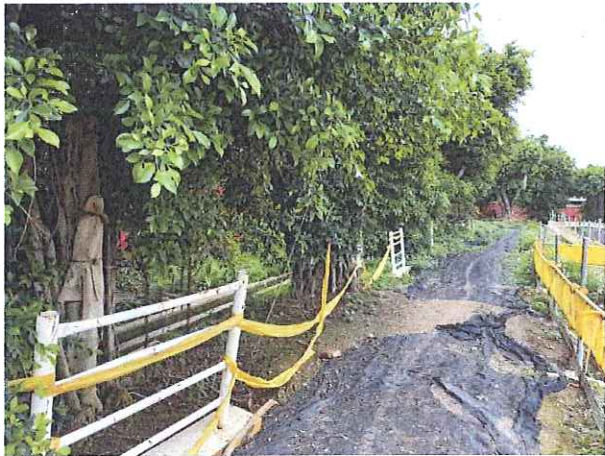
| <p>1. 保全樹木皆有設置圍籬等保護措施，惟請保持施工材料與樹木距離，避免影響樹木根部生長。</p> | | <p>1. 施工材料已移至距離樹木2公尺以上區域堆置。</p> | |

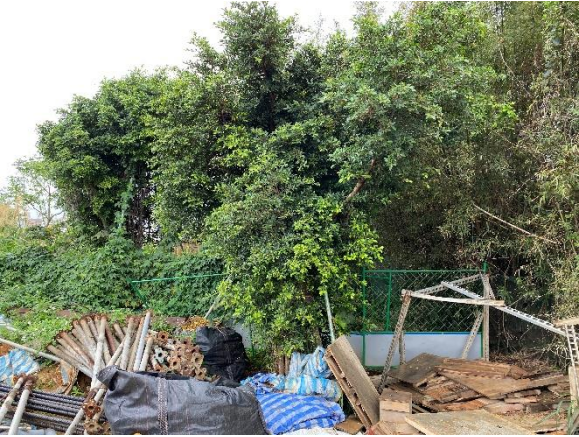
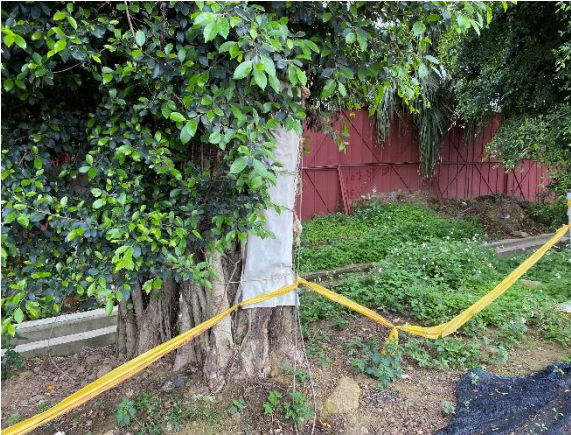
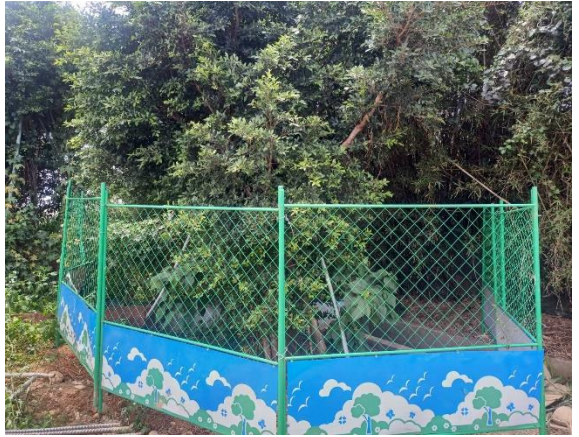
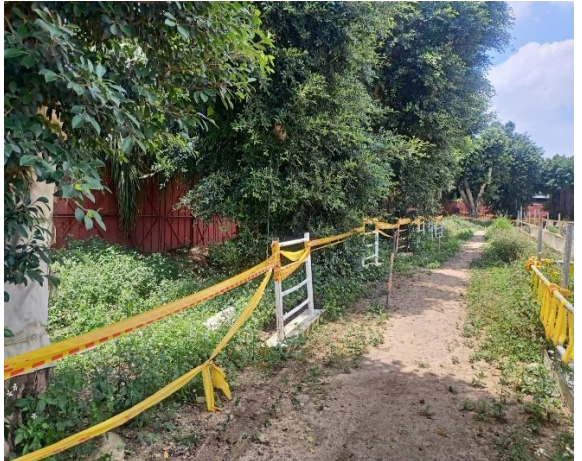
| <p>1. A池環北路東側保全樹木兩棵榕樹周圍有施工器具堆放，建議移開並以警示帶圍繞，避免將土夯實影響植物生長<br/>座標：(TWD97) X:281837.260, Y: 2762872.946</p> <p>2. C池保全樹木皆有設置圍籬及警示帶或是遠離施工便道，靠近施工便道樹幹也有保護措施，少數保全樹木根部有堆放施工材料，請保持施工材料與樹木距離，避免影響樹木根部生長。</p> | | <p>1. 已移開材料器具並設置圍籬。<br/>座標：(TWD97) X:281837.260, Y: 2762872.946</p> <p>2. 已保持施工材料與樹木距離，以避免影響樹木根部生長。</p> | |
