公共工程生態檢核自評表
工程生態檢核表 施工階段附表

工程基本資料	工程名稱	桃園市桃園區樹仁三街滯洪池工程(二期)	設計單位	中興工程顧問股份有限公司
	工程期程	2020/03/12~2022/11/17	監造廠商	中興工程顧問股份有限公司
	主辦機關	桃園市政府水務局	營造廠商	麒瑞營造股份有限公司
	基地位置	地點：桃園市桃園區 TWD97 座標X:281790.47Y:2762937.08	工程經費	394,310,226
	工程目的	改善桃園大樹林地區淹水問題		
	工程類型	<input type="checkbox"/> 交通、 <input type="checkbox"/> 港灣、 <input checked="" type="checkbox"/> 水利、 <input type="checkbox"/> 環保、 <input type="checkbox"/> 水土保持、 <input checked="" type="checkbox"/> 景觀、 <input checked="" type="checkbox"/> 步道、 <input type="checkbox"/> 建築、 <input type="checkbox"/> 其他		
	工程概要	1.三池滯洪池浚深6.5~9.5公尺。2.新建大灣溝流入工1座。3.新建延平路流入工1座。4.新建清淤兼人行步道245公尺。5.新建流出工抽水機組5部。6.監控中心1處。7.大灣溝改建4.0m x 2.0m，450公尺。8.新建灌溉渠道W=0.7m，9.新建兩處油壓式閘		
	預期效益	3池面積3.4公頃，總滯洪量12.3萬立方米，改善桃園區淹水問題		
階段	檢核項目	評估內容	檢核事項	
工程計畫核定階段	一、 專業參與	生態背景人員	是否有生態背景人員參與，協助蒐集調查生態資料、評估生態衝擊、擬定生態保育原則? <input type="checkbox"/> 是 <input checked="" type="checkbox"/> 否 說明：生態團隊於施工階段進場辦理	
	二、 生態資料 蒐集調查	地理位置	區位： <input type="checkbox"/> 法定自然保護區、 <input checked="" type="checkbox"/> 一般區 (法定自然保護區包含自然保留區、野生動物保護區、野生動物重要棲息環境、國家公園、國家自然公園、國有林自然保護區、國家重要濕地、海岸保護區…等。)

C-02 生態監測紀錄表

C-01 現場勘查紀錄表

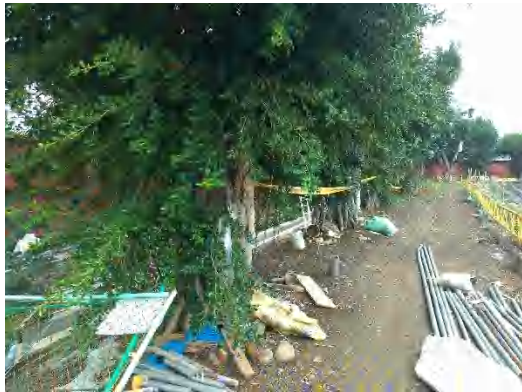
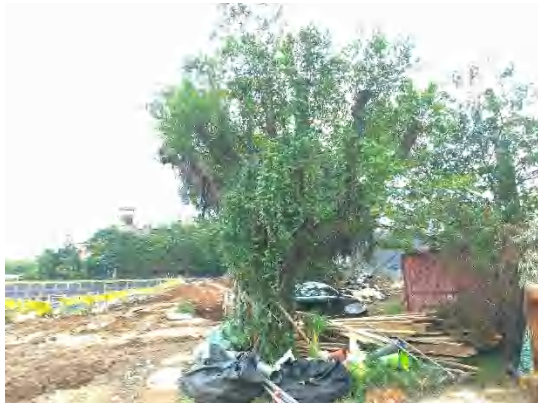
1. 工地內榕樹群已依前次建議進行警示帶圍繞，然部分樹木周圍仍有堆放工程材料及機具情形，建議改善。

1. 已改善完成。

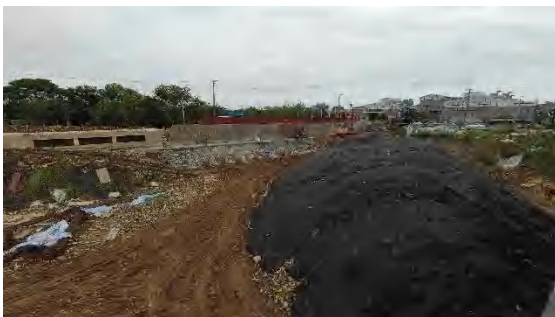
2. 工地堆置土方皆已依規定鋪設防塵網，值得肯定。

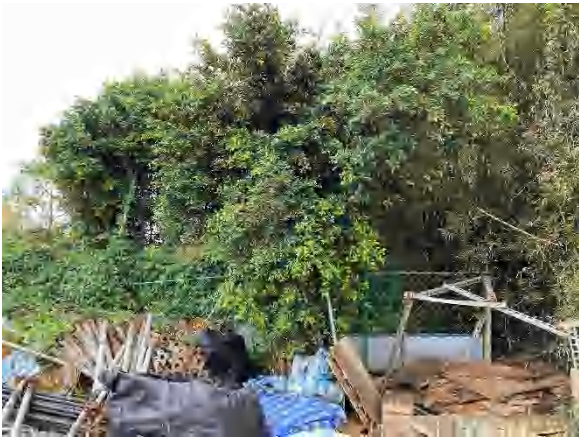
1. A池環北路東側保全樹木兩棵榕樹周圍有施工器具堆放，建議移開並以警示帶圍繞，避免將土夯實影響植物生長
 座標：(TWD97)X:281837.260,Y:2762872.946

1. 已移開材料器具並設置圍籬。
 座標：(TWD97)X:281837.260,Y:2762872.946

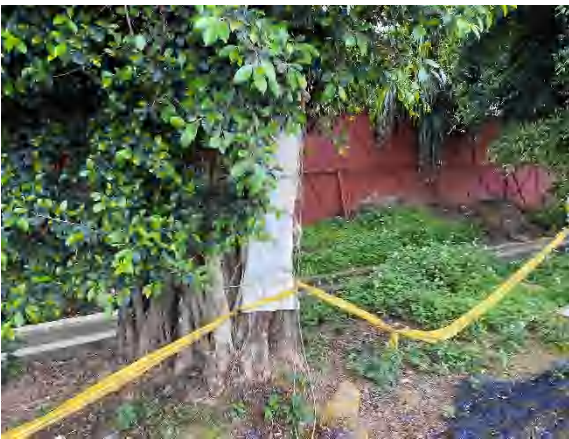
2. C池保全樹木皆有設置圍籬及警示帶或是遠離施工便道，靠近施工便道樹幹也有保護措施，少數保全樹木根部有堆放施工材料，請保持施工材料與樹木距離，避免影響樹木根部生長。

2. 已保持施工材料與樹木距離，以避免影響樹木根部生長。

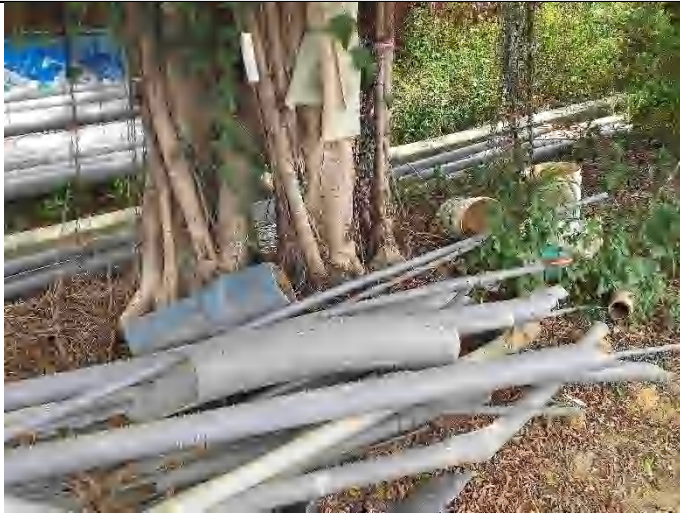
1. C 池工區內榕樹根部有堆放塑膠管，且氣根有明顯外傷導致斷裂，如有物品或廢材須堆放，應遠離樹木之根部，以免傷害或妨礙樹木生長。

已移除塑膠管。

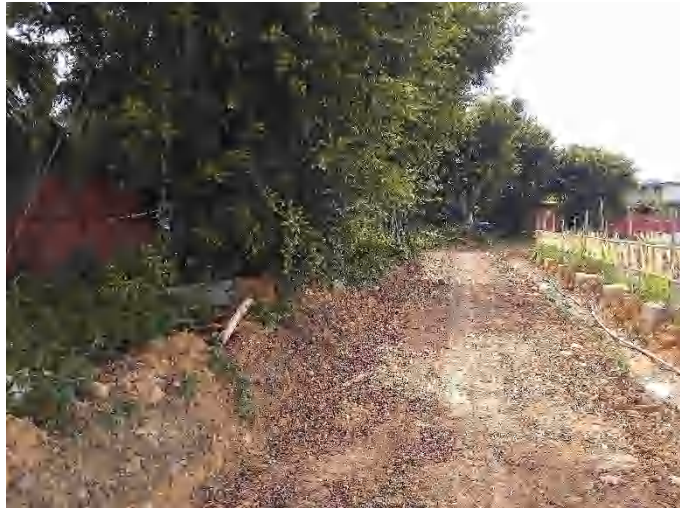
2. C 池工區內柵欄倒置無法起到圍欄之作用，如因在施工便道旁無法正常擺放，可改用警示布條代替，並把柵欄移除，以免妨礙樹木生長；保全樹木上可觀察到麻雀、白頭翁等常見樹棲型鳥類。若要進行修枝，請注意迴避鳥巢。

已移除柵欄，並改用警示帶圍欄。

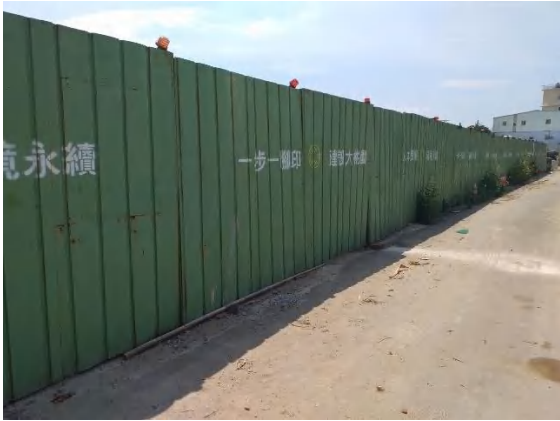
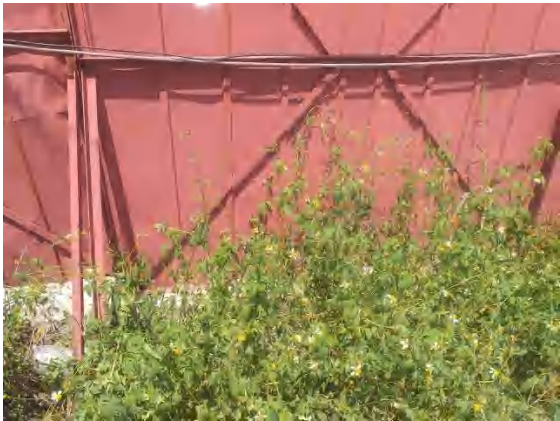
3. 周圍生物最有可能進入工區之區域為A池與C池之西側農地，目前兩側使用之圍籬皆貼齊地面，可有效阻擋兩生類及爬蟲類生物進入工區。

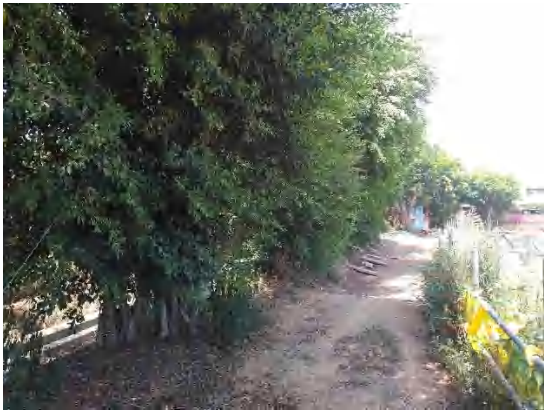
4. C池以往將器材放置於保全樹木周邊之問題皆已改善。

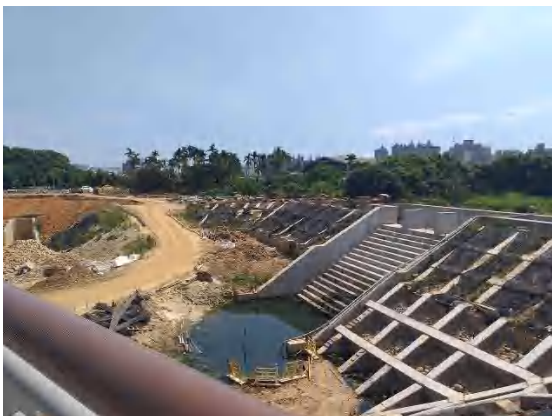
5. A 池常有地下水湧出，建議未來可用於邊坡及池底植被的養護。	
----------------------------------	--

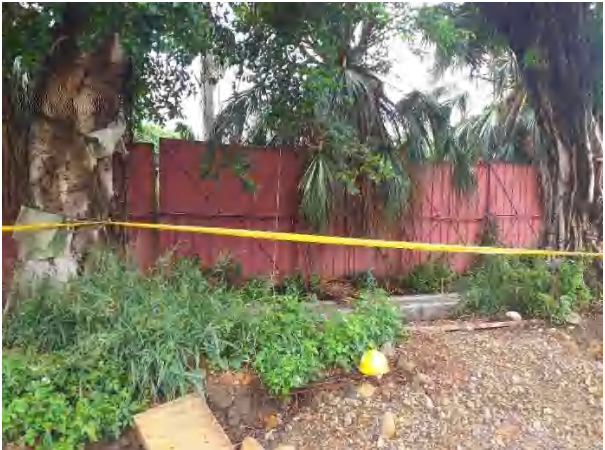
<p>2. 本次現勘並無於工區內發現生物蹤跡或屍體，僅於工區外農地發現兩生類及爬蟲類，顯示工區圍牆能有效阻止生物進入工區，避免造成傷亡。</p>

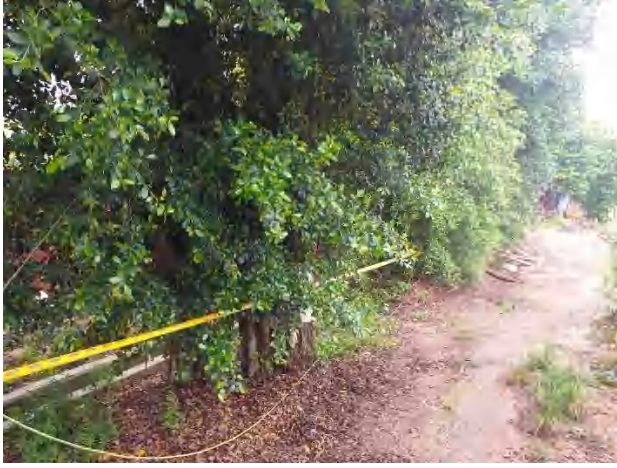
3. 以往將器材放置於保全樹木周邊之問題皆已改善，保全樹木生長狀況良好。

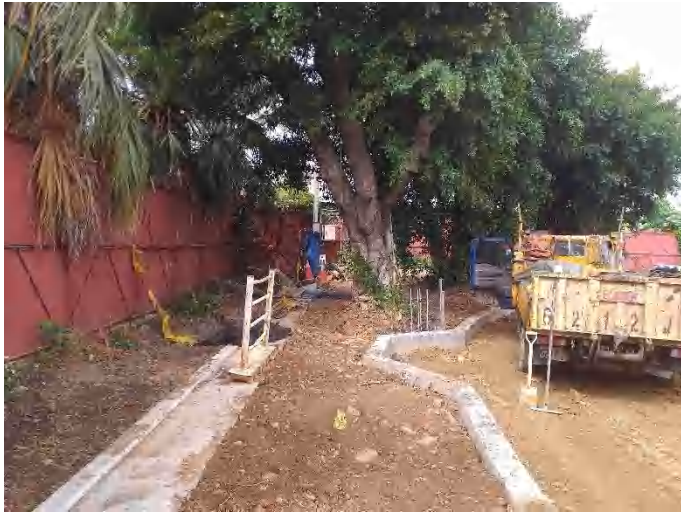
1. C池南側保全樹木與施工便道間已有低水泥凸起阻隔，工程車輛不會損害到樹木。若後續施工不會拆除水泥，則可移除樹木上的黃色警示帶及防刮損包材。

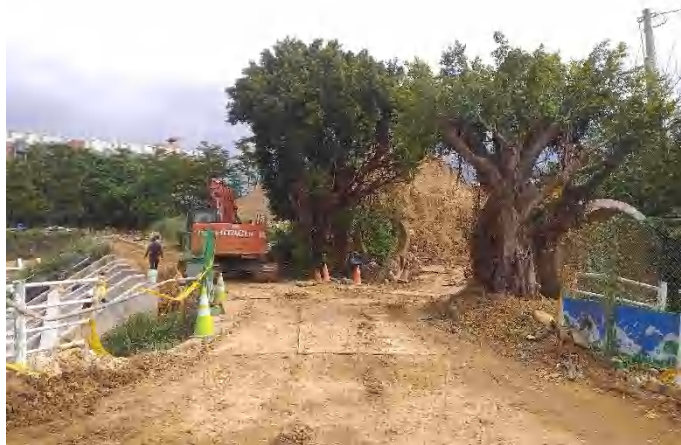
2. C池東側鄰近出口的數株保全樹木無保護措施，建議可包覆保護性包材或拉設警示帶。

會依後續施工狀況辦理。

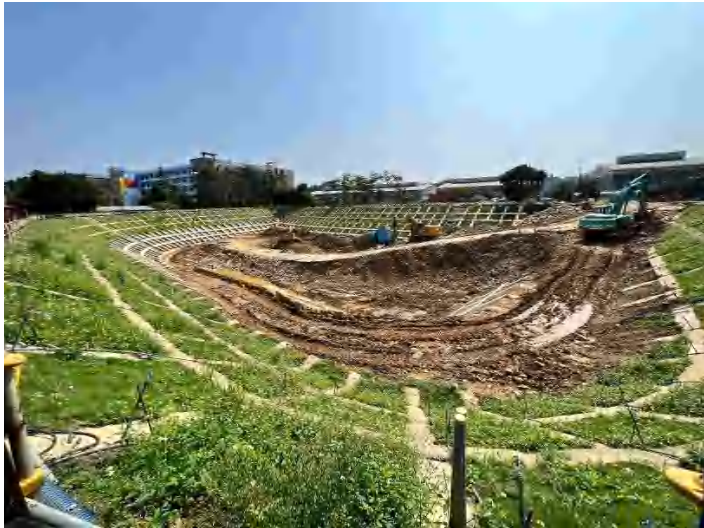
1. 滯洪池工程已完成上半部框格植生，植生生長良好並設有灑水設施，請持續維護。

遵照辦理。

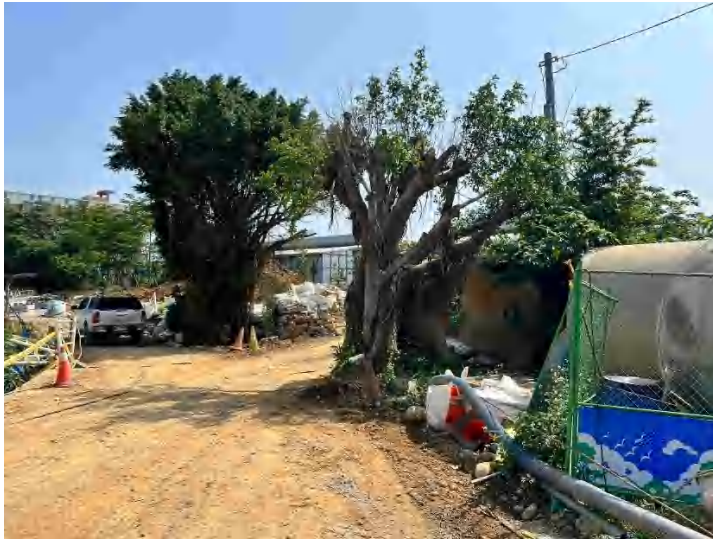
2. C池東側鄰近出口的數株保全樹木保護措施不足並有在樹根堆置工程材料的情形，建議可包覆保護性包材或拉設警示帶；堆置材料會夯實土壤並影響根部生長，建議移置適合地點存放；右側樹木有過度修剪情形，樹木修剪請參考「桃園市樹木修剪維護作業參考原則」執行。

已移除周邊材料，並用護欄保護樹根。

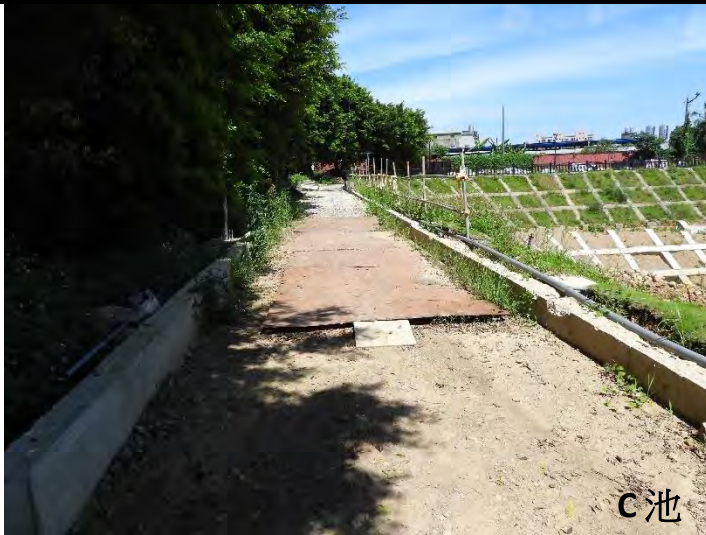
C池

1. ABC池之保全樹木生長情形大多良好，唯C池之部分保全樹木需要更為妥善之保護，以下說明。

1.遵照辦理

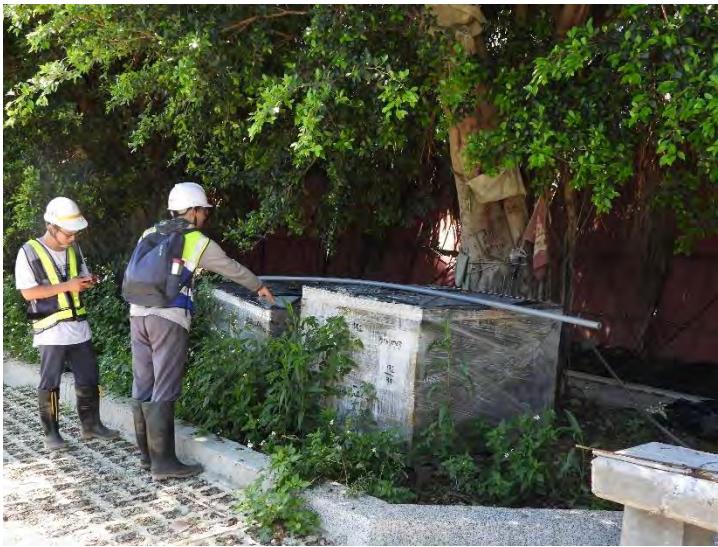
2. C池部分樹木旁堆放了石材，容易壓實土壤，使樹木根部呼吸不易，建議移置遠離樹木之區域。

2.已派員移除

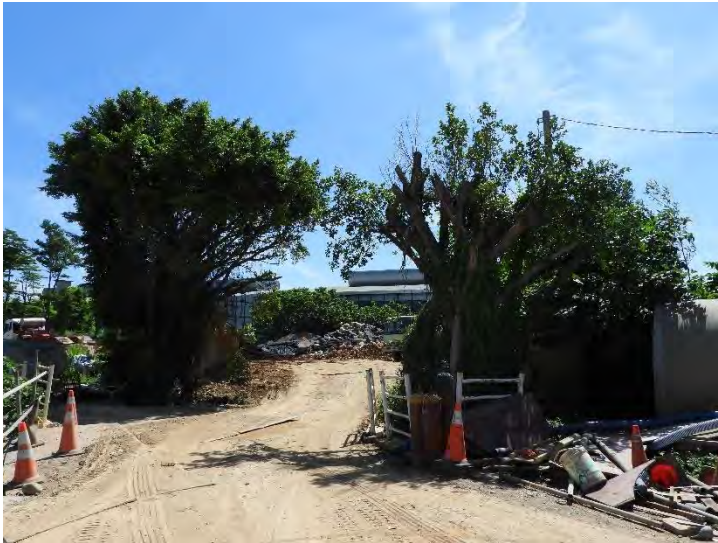
3. C池鄰近出口處之施工便道(24.974622, 121.313853)旁的兩株樹木有生長不良之情形。建議將樹木周邊2公尺內之重物移至他處。

3.已派員移除

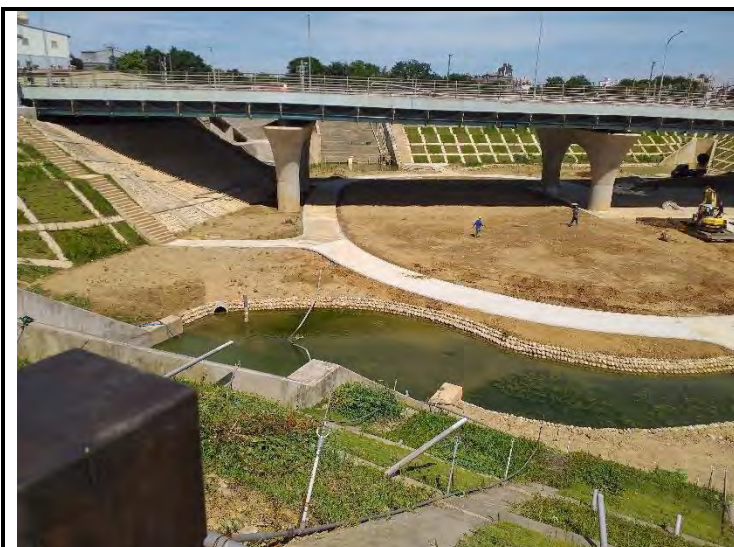
4. A池底部之景觀水池已有雛型，若大雨時有魚類流入，建議打撈並放生至鄰近排水，避免太陽曝曬造成池內魚類死亡而產生惡臭。

4.遵照辦理

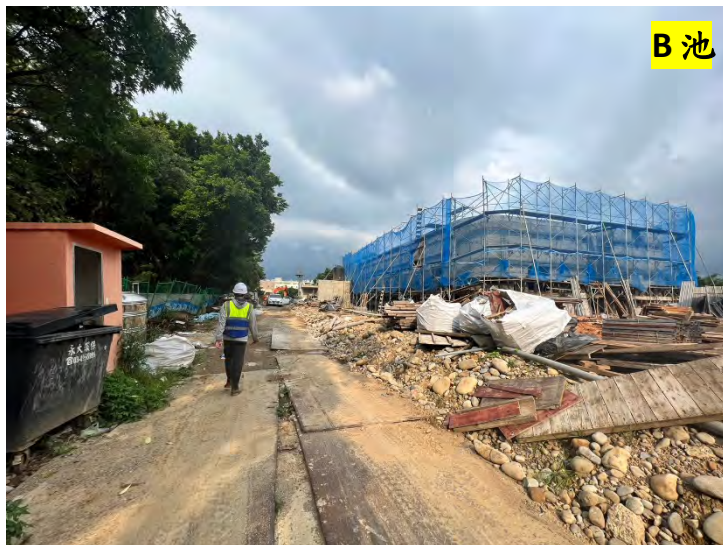
B 池

3. A 及 B 池之保全樹木生長良好，請持續養護，並避免工程損傷樹木。

3. 遵從辦理

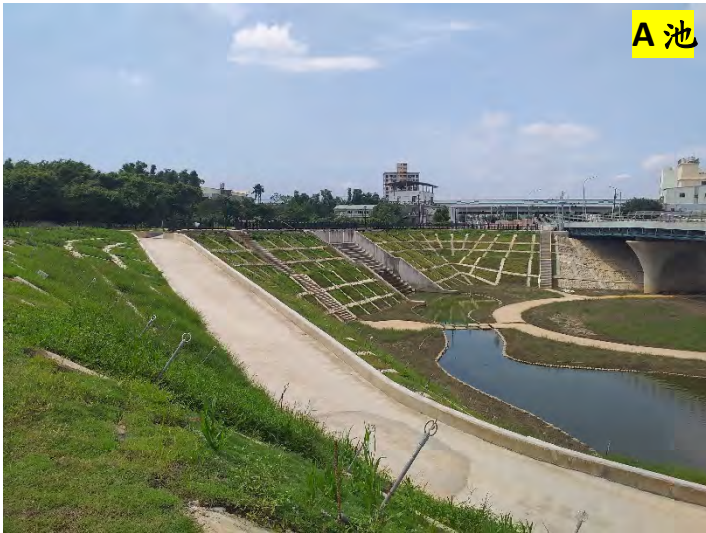
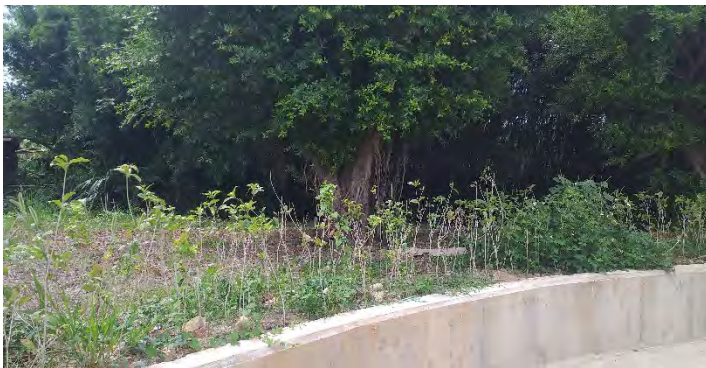
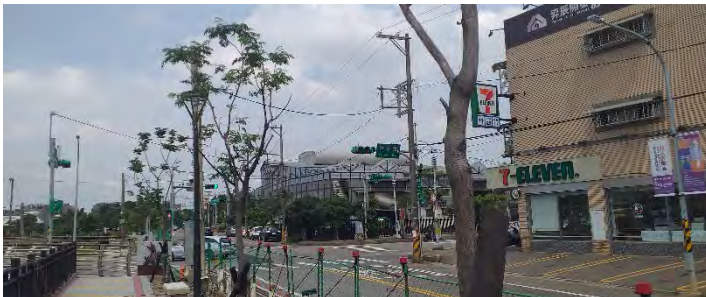
1. A池前次現勘發現乾枯的草皮已經換植，目前邊坡草皮生長情況良好；池邊現地保留喬木生長情況良好；新植灌木及新植喬木目前生長情況尚佳，須持續觀察。

1. 遵照辦理

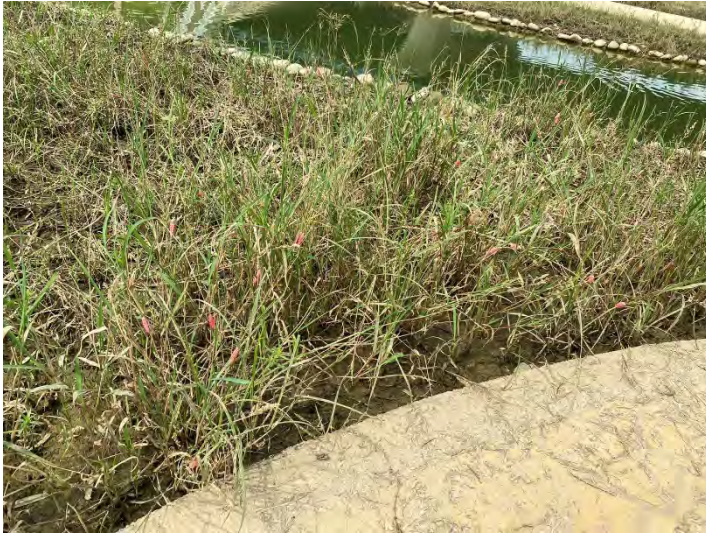
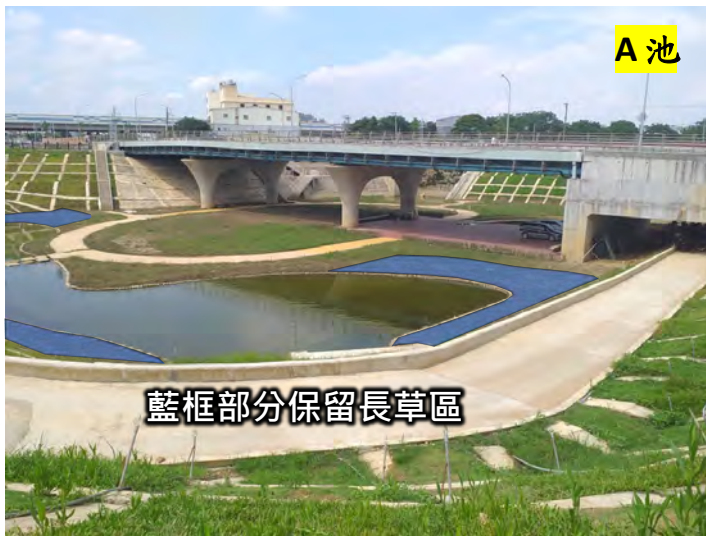
2. A池底部因近日颱風豪雨淹水，觀察到池底部分草本植物有浸水枯萎的情形；另有觀察到福壽螺大量發生。洪水退去後，來不及回到水裡的福壽螺被曬乾死亡，產生惡臭。建議池底水塘週邊局部之草皮勿修剪，在池邊離步道1公尺以上的區域保留長草區，以此吸引水鳥來此棲息、取食福壽螺，抑制福壽螺之數量。

2. 遵照辦理

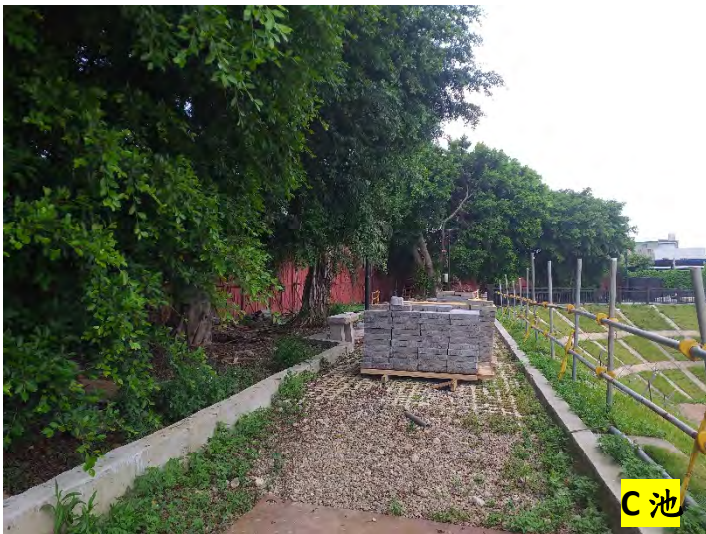
3. 前次現勘C池石材堆置於保全樹木根部的情形已改善，石材皆已移置施工區域，現地保全樹木生長良好，後續請繼續保持。

3. 遵照辦理

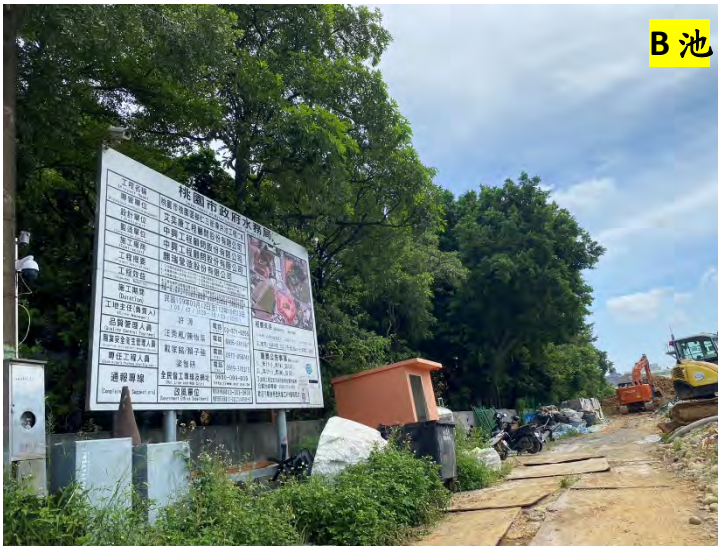
B池

4. B池之保全樹木生長良好，請持續留意，避免工程機具誤傷樹木。

4.遵照辦理

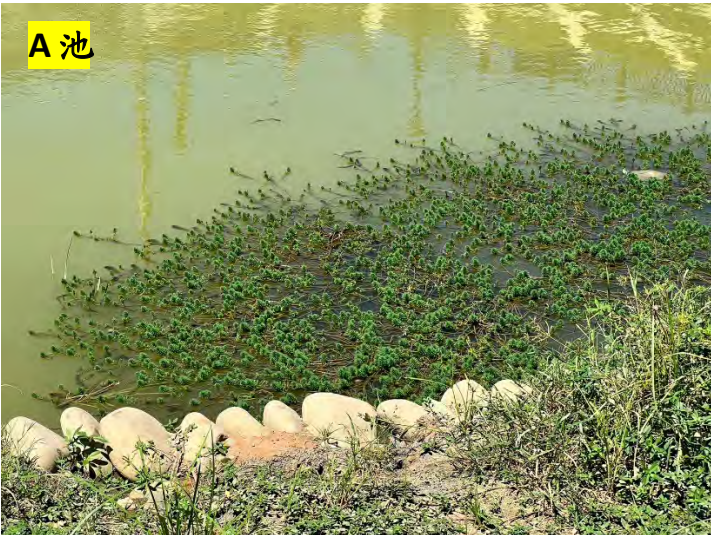
<p>A 池</p>			
<p>1. A池底部水池水生植物植栽選用粉綠狐尾藻，粉綠狐尾藻為外來強勢外來入侵種水生植物，一旦定植後難以根除，且其斷裂的枝條還會隨水流擴散至其他水域，建議換植台灣原生水生植物如馬藻、眼子菜、水蕨、圓葉節節菜等或先行移除待水生植物自然生長。</p>

<p>A 池</p>		<p>1. 謹遵辦理</p>

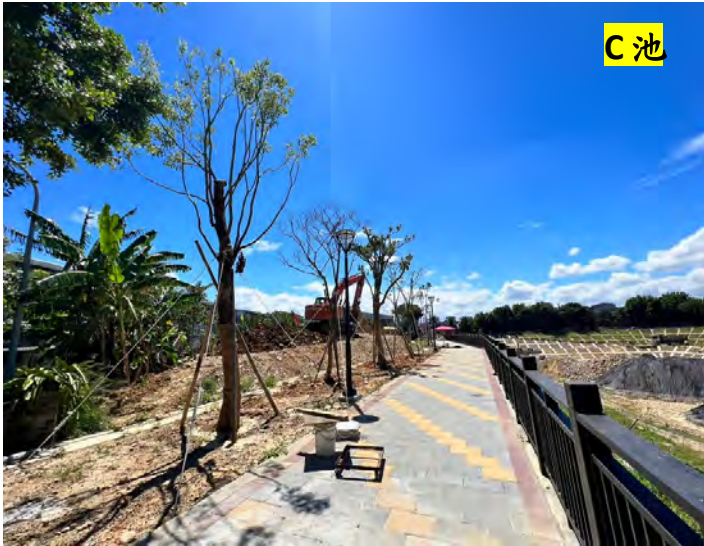
2. 現勘 C 池有一排新植移植喬木，乾旱時須注意澆灌養護，9:00 ~16:00 之炎熱時段應避免澆水，防止植物根系在高溫水浸泡下受損。

2. 廠商每日定期派水車灌溉

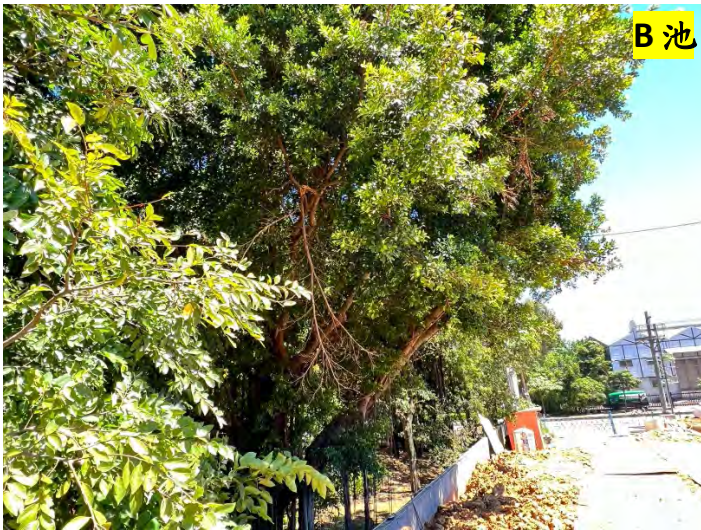
3. B 池之保全樹木枝條疑因機具拉扯受損，如因枝條生長阻礙工程進行，建議先行修枝。

3.目前工區施作無法進入，待施工路徑完成修剪

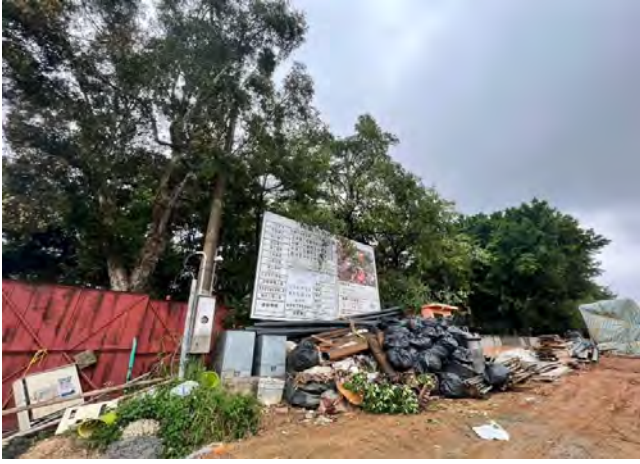
2. 經查該樹木屬學校財產且並無影響機具施工，若有影響，將通知學校單位協助理。

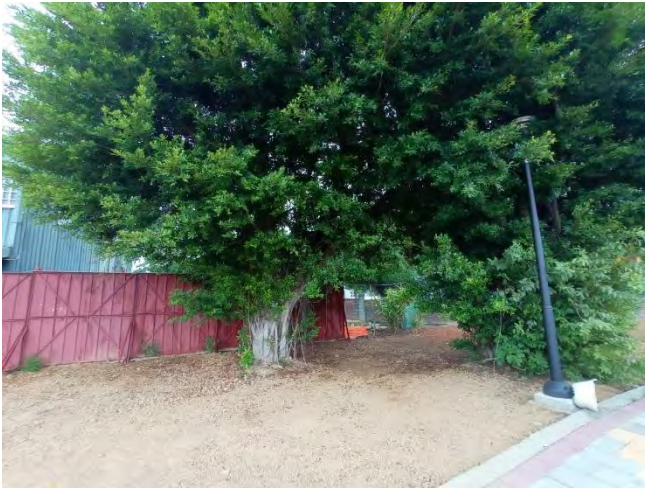
2. 保全樹木生長良好，請持續保持，樹木枝條若會影響機具進出或廢棄物清運，建請提前修枝。

經查樹木目前尚不影響機具進出或廢棄物運輸，若有影響將會派人修剪。

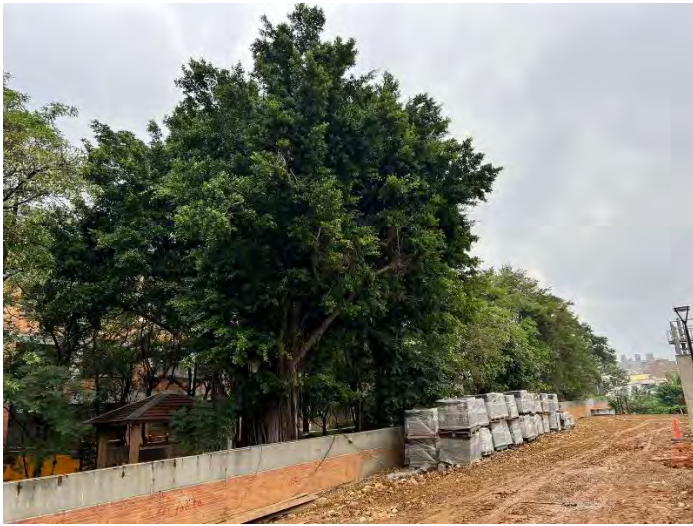
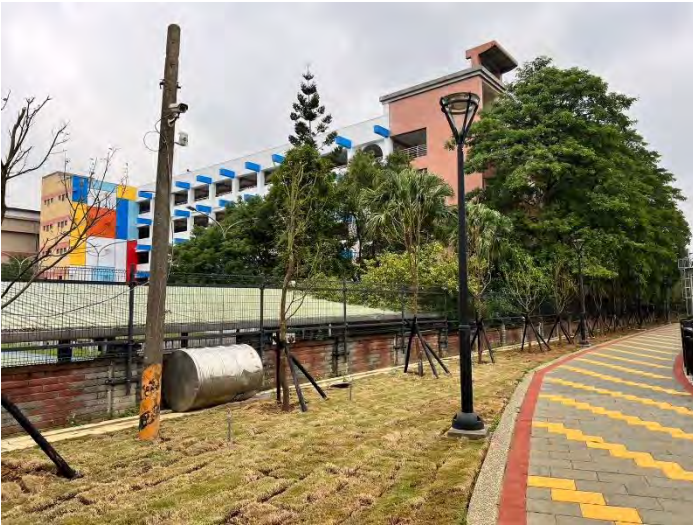
工程已接近完工，保全樹木維持良好，工區範圍新植大量植栽需注意養護。

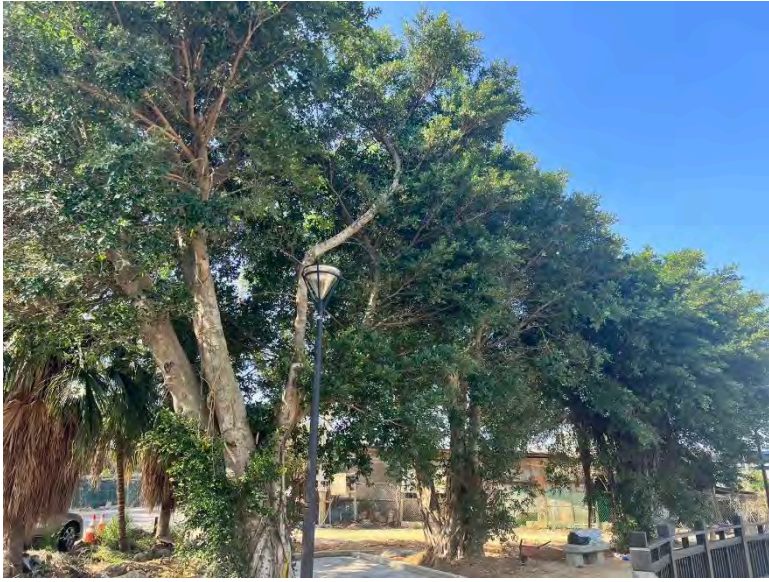
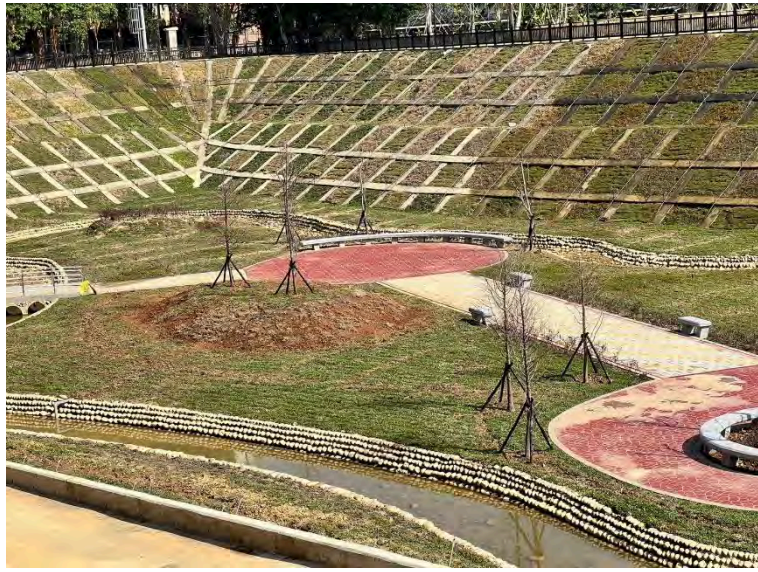
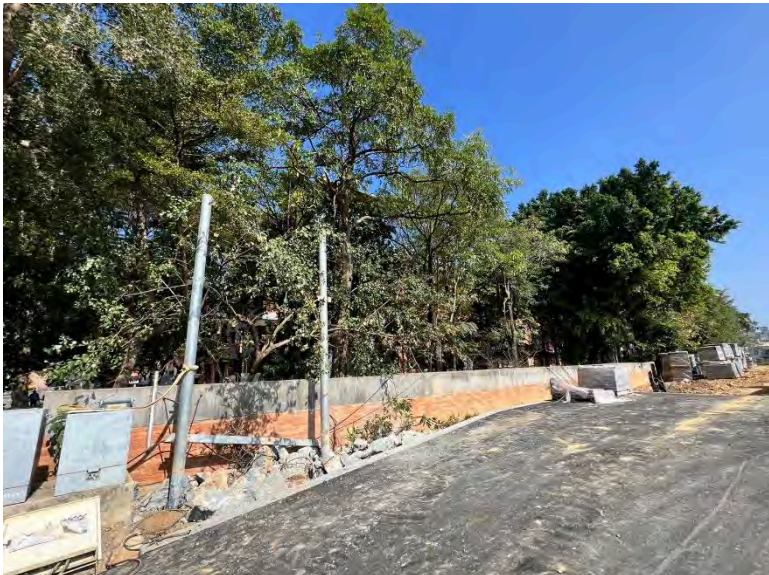
工程已接近完工，保全樹木維持良好，工區範圍新植大量植栽需注意養護，部分護坡格框草皮生長不佳，請持續澆灌維持良好生長。

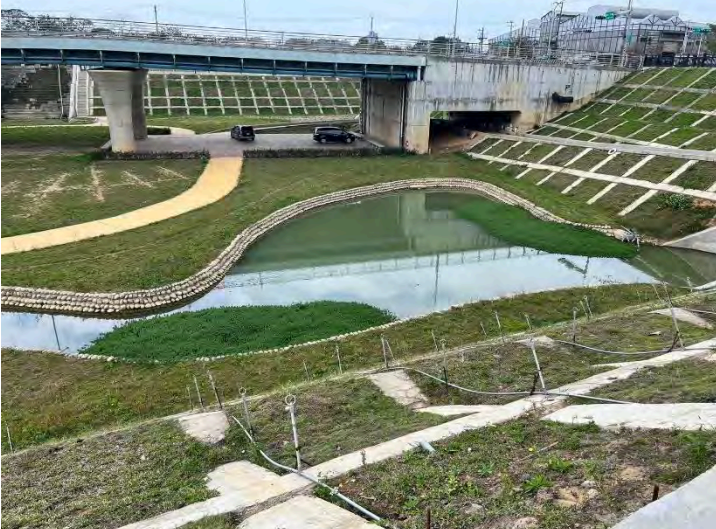
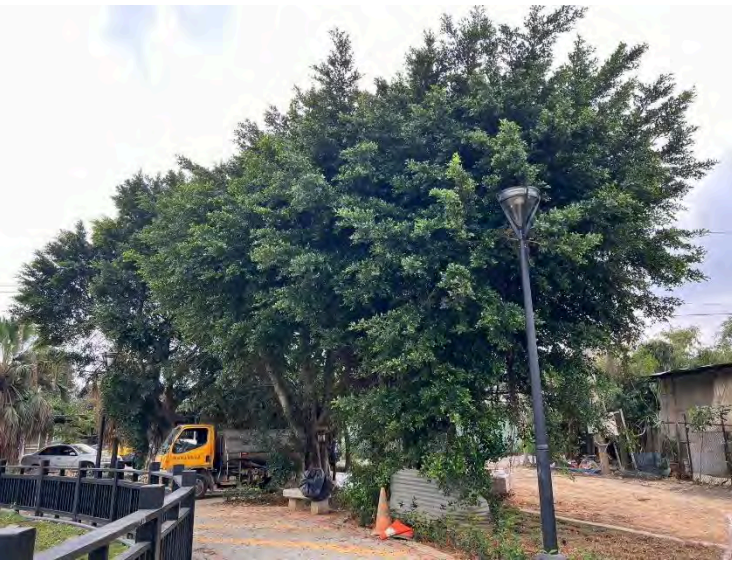
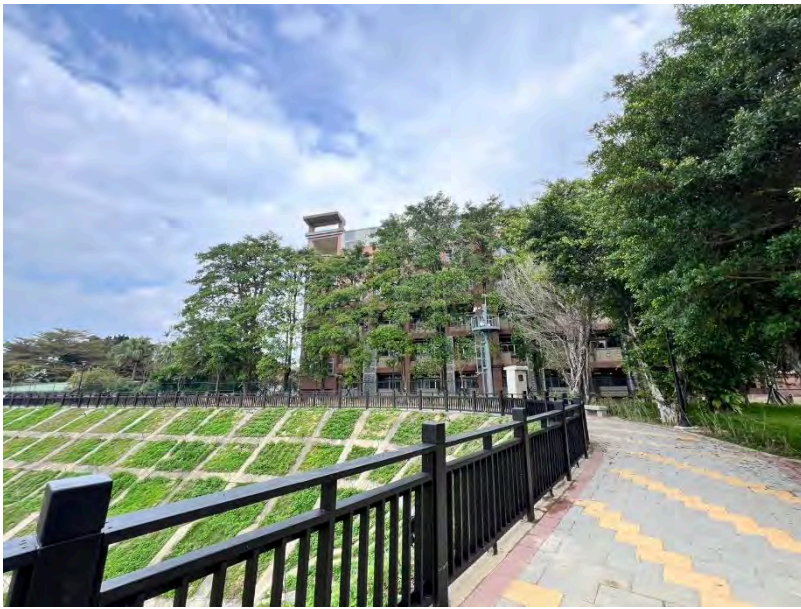
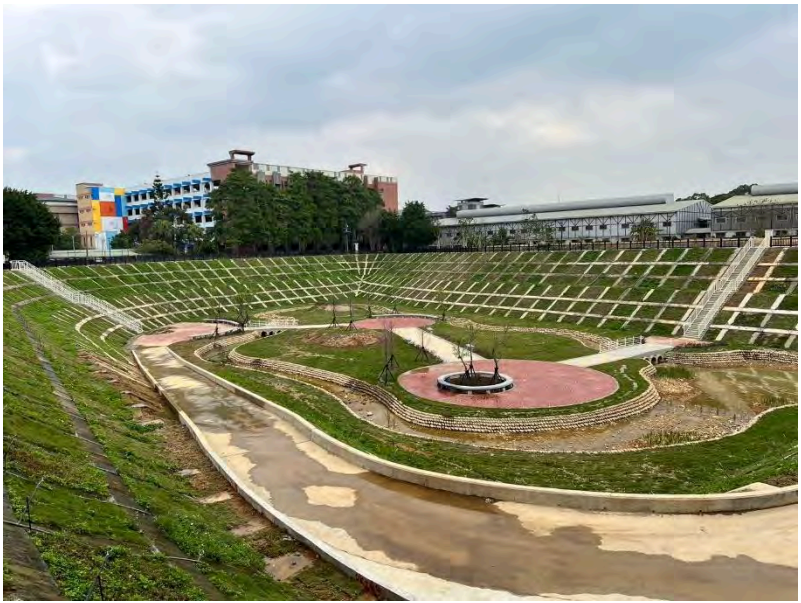
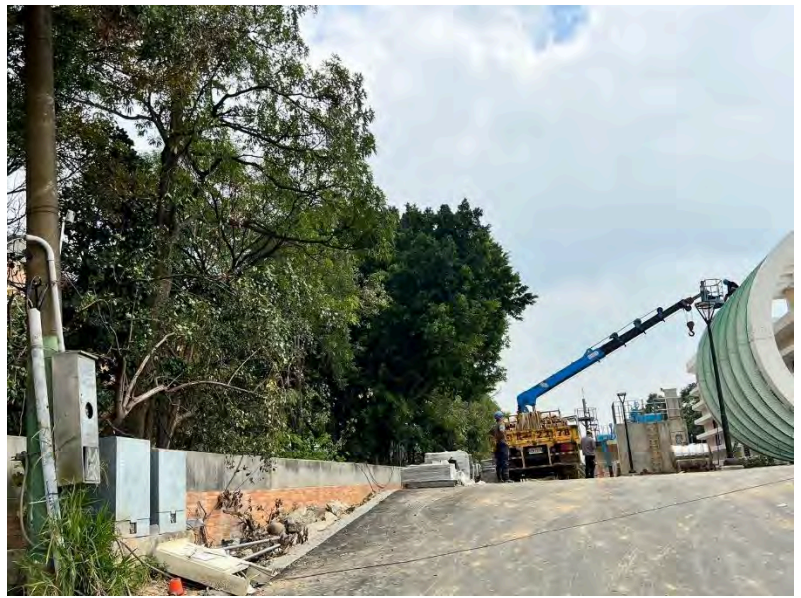
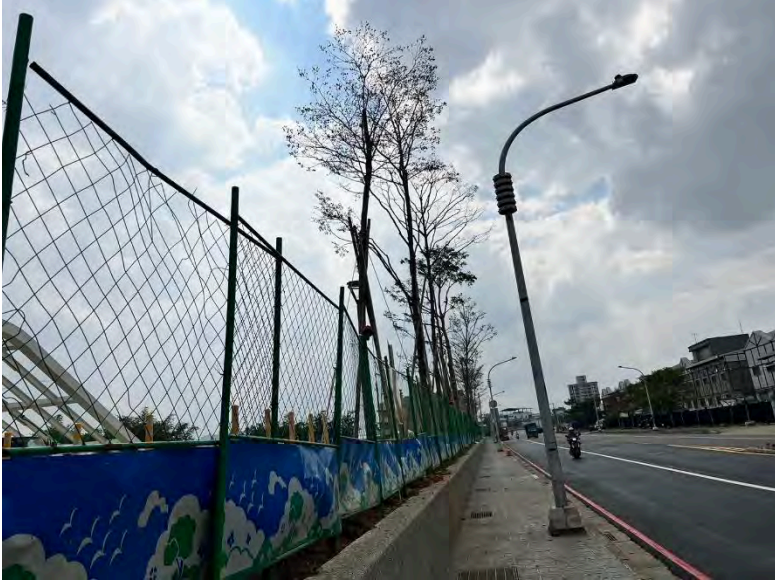
工程已完工待驗收，保全樹木維持良好，工區範圍新植大量植栽需注意養護，部分護坡格框草皮生長不佳，請持續澆灌維持良好生長。
