公共工程生態檢核自評表
工程生態檢核表 施工階段附表

工程基本資料	工程名稱	桃園市桃園區樹仁三街滯洪池工程(二期)	設計單位	中興工程顧問股份有限公司
	工程期程	2020/03/12~2022/11/17	監造廠商	中興工程顧問股份有限公司
	主辦機關	桃園市政府水務局	營造廠商	麒瑞營造股份有限公司
	基地位置	地點：桃園市桃園區 TWD97 座標X:281790.47Y:2762937.08	工程經費	394,310,226
	工程目的	改善桃園大樹林地區淹水問題		
	工程類型	<input type="checkbox"/> 交通、 <input type="checkbox"/> 港灣、 <input checked="" type="checkbox"/> 水利、 <input type="checkbox"/> 環保、 <input type="checkbox"/> 水土保持、 <input checked="" type="checkbox"/> 景觀、 <input checked="" type="checkbox"/> 步道、 <input type="checkbox"/> 建築、 <input type="checkbox"/> 其他		
	工程概要	1.三池滯洪池浚深6.5~9.5公尺。 2.新建大灣溝流入工1座。 3.新建延平路流入工1座。 4.新建清淤兼人行步道245公尺。 5.新建流出工抽水機組5部。 6.監控中心1處。 7.大灣溝改建4.0m x 2.0m，450公尺。 8.新建灌溉渠道W=0.7m， 9.新建兩處油壓式閘		
	預期效益	3池面積3.4公頃，總滯洪量12.3萬立方米，改善桃園區淹水問題		
階段	檢核項目	評估內容	檢核事項	
工程計畫核定階段	一、 專業參與	生態背景人員	是否有生態背景人員參與，協助蒐集調查生態資料、評估生態衝擊、擬定生態保育原則? <input type="checkbox"/> 是 <input checked="" type="checkbox"/> 否 說明：生態團隊於施工階段進場辦理	
	二、 生態資料 蒐集調查	地理位置	區位： <input type="checkbox"/> 法定自然保護區、 <input checked="" type="checkbox"/> 一般區 (法定自然保護區包含自然保留區、野生動物保護區、野生動物重要棲息環境、國家公園、國家自然公園、國有林自然保護區、國家重要濕地、海岸保護區…等。)

C-02 生態監測紀錄表

C-01 現場勘查紀錄表

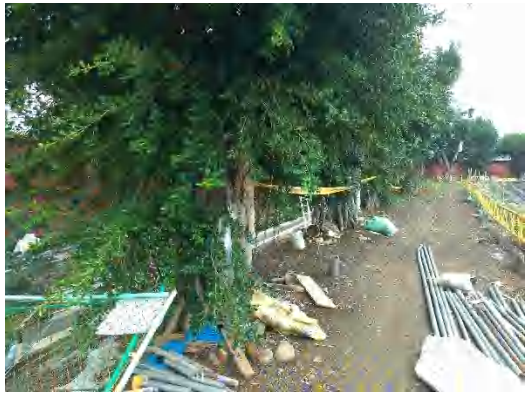
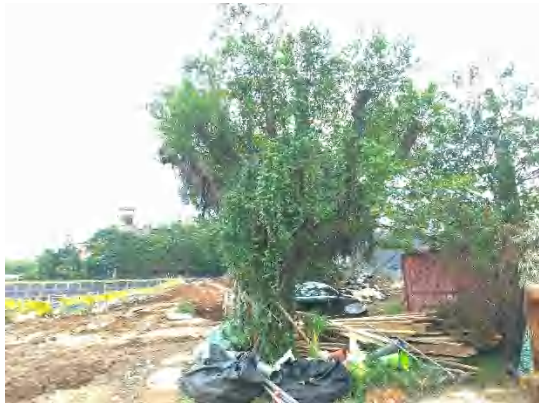
1. 工地內榕樹群已依前次建議進行警示帶圍繞，然部分樹木周圍仍有堆放工程材料及機具情形，建議改善。

1. 已改善完成。

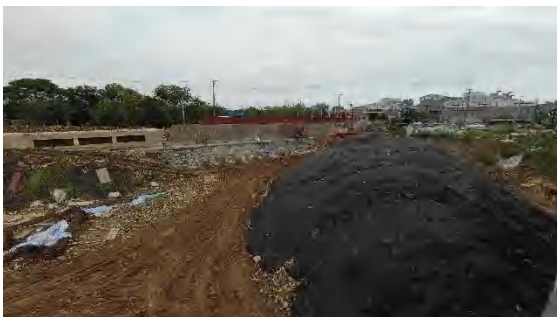
2. 工地堆置土方皆已依規定鋪設防塵網，值得肯定。

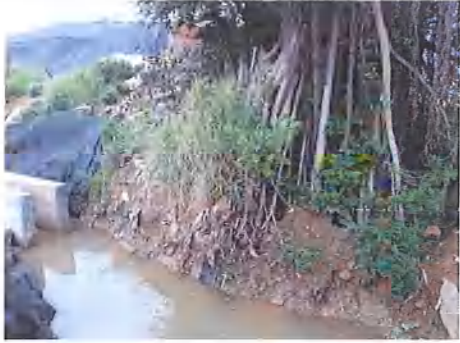
勘查日期	110/12/02(原定11月底現勘遇雨順延)	填表日期	110/12/02
紀錄人員	駱采維	勘查地點	(TWD97)X: 281790.47 Y: 2762937.08
人員	單位/職稱	參與勘查事項	
宋明儒	亞磊數研工程顧問有限公司/生態檢核調查員	保全對象勘查	
駱采維	亞磊數研工程顧問有限公司/生態檢核調查員	保全對象勘查	
現場勘查意見 提出人員(單位/職稱) 駱采維 亞磊數研工程顧問有限公司/生態檢核調查員		處理情形回覆 回覆人員(單位/職稱) 麒瑞營造股份有限公司 / 現場工程師 賴子強	
  <p>1. C區內榕樹離建築主體距離過近，恐影響樹木根部生長及有破壞主體結構疑慮，建議移植至合適位置。</p>   <p>2. 除前項建議，目前工區其餘樹木生長情形佳，維護狀況良好。</p>

<p>1. C區上圖榕樹非屬本案工程用地範圍內，將與設計監造研商後續排水溝位置後，決定榕樹是否配合移植。</p>   <p>2. C池移植好榕樹旁臨時便道，蓋防塵網減少揚塵。</p>

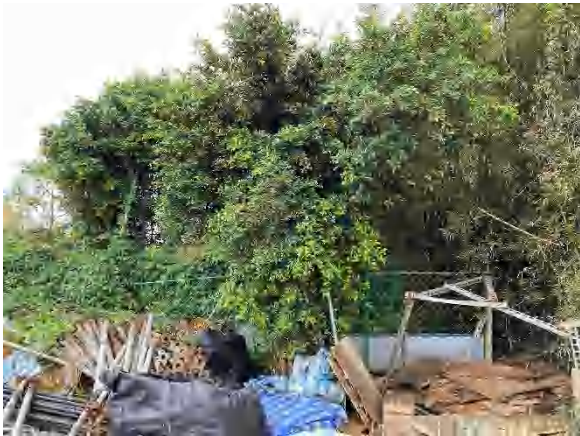
1. A池環北路東側保全樹木兩棵榕樹周圍有施工器具堆放，建議移開並以警示帶圍繞，避免將土夯實影響植物生長
座標：(TWD97)X:281837.260,Y:2762872.946

1. 已移開材料器具並設置圍籬。
座標：(TWD97)X:281837.260,Y:2762872.946

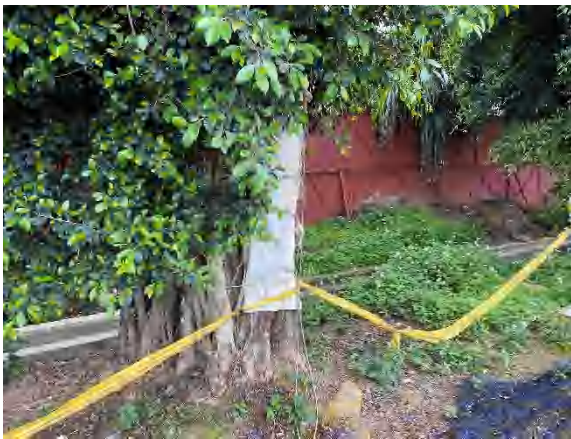
2. C池保全樹木皆有設置圍籬及警示帶或是遠離施工便道，靠近施工便道樹幹也有保護措施，少數保全樹木根部有堆放施工材料，請保持施工材料與樹木距離，避免影響樹木根部生長。

2. 已保持施工材料與樹木距離，以避免影響樹木根部生長。

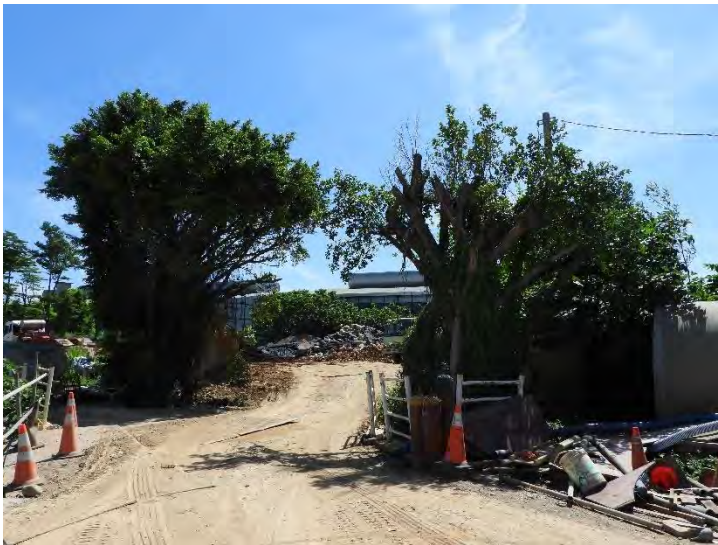
3. C池鄰近出口處之施工便道(24.974622, 121.313853)旁的兩株樹木有生長不良之情形。建議將樹木周邊2公尺內之重物移至他處。

3.已派員移除

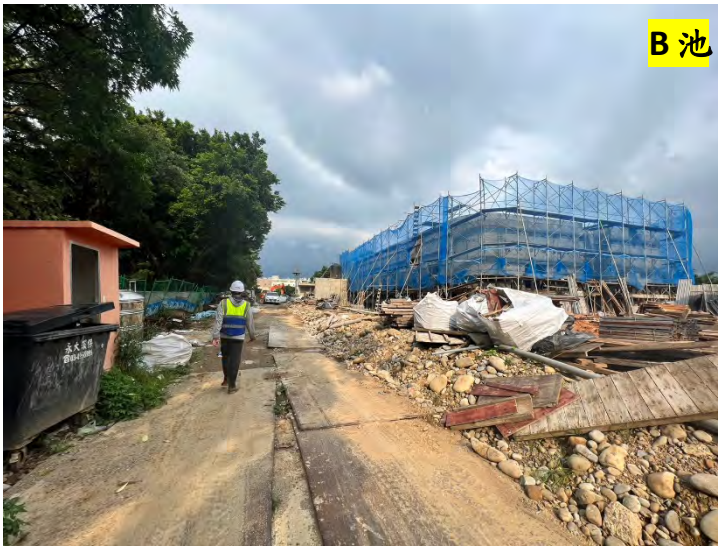
B 池

3. A 及 B 池之保全樹木生長良好，請持續養護，並避免工程損傷樹木。

3. 遵從辦理

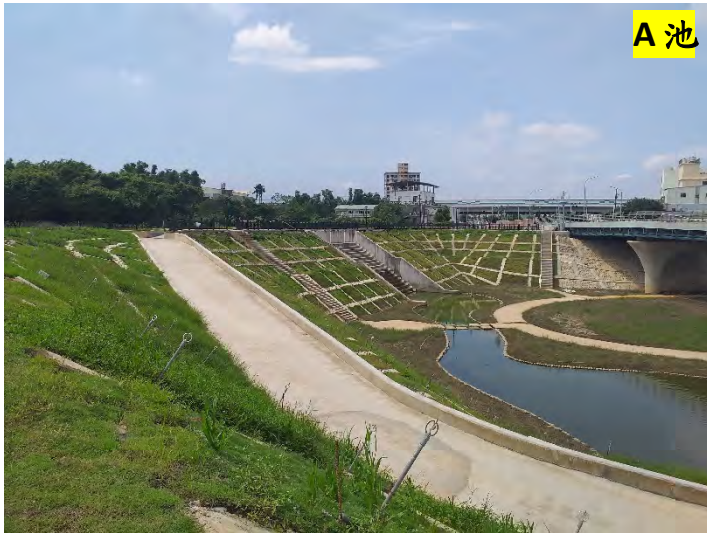
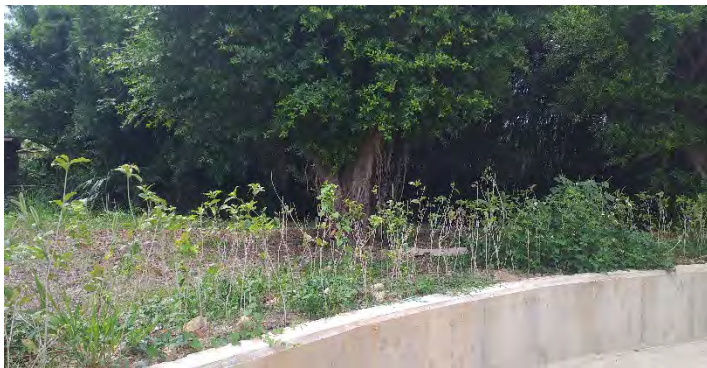
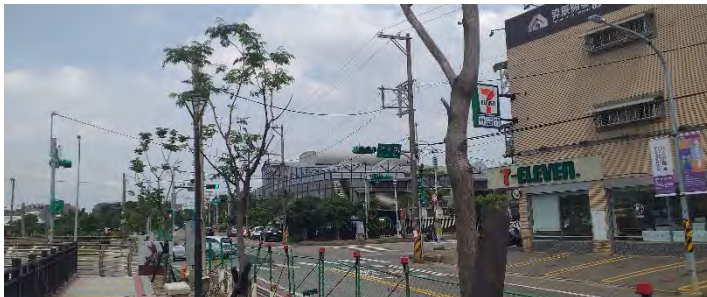
1. A池前次現勘發現乾枯的草皮已經換植，目前邊坡草皮生長情況良好；池邊現地保留喬木生長情況良好；新植灌木及新植喬木目前生長情況尚佳，須持續觀察。

1. 遵照辦理

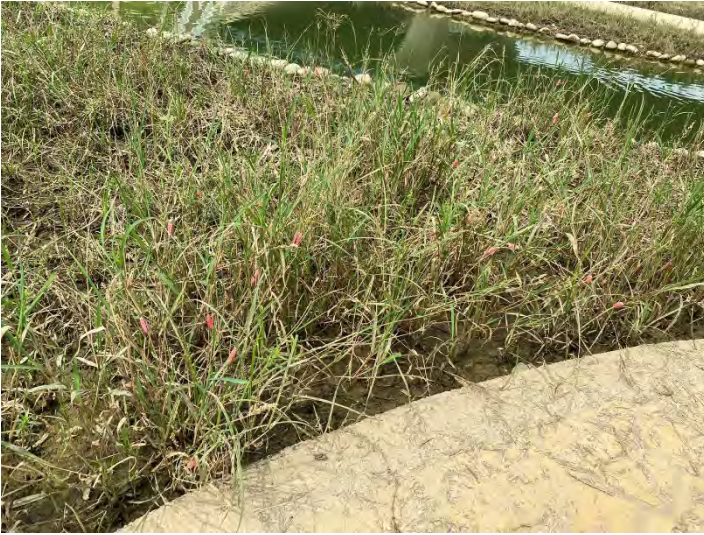
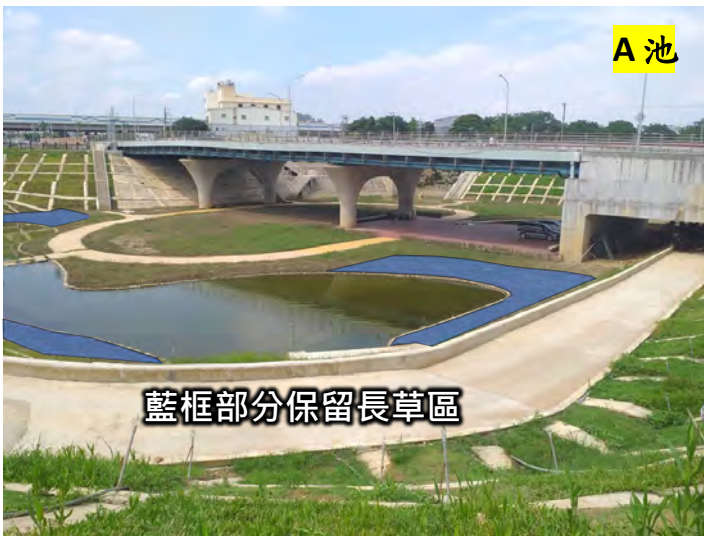
2. A池底部因近日颱風豪雨淹水，觀察到池底部分草本植物有浸水枯萎的情形；另有觀察到福壽螺大量發生。洪水退去後，來不及回到水裡的福壽螺被曬乾死亡，產生惡臭。建議池底水塘週邊局部之草皮勿修剪，在池邊離步道1公尺以上的區域保留長草區，以此吸引水鳥來此棲息、取食福壽螺，抑制福壽螺之數量。

2. 遵照辦理

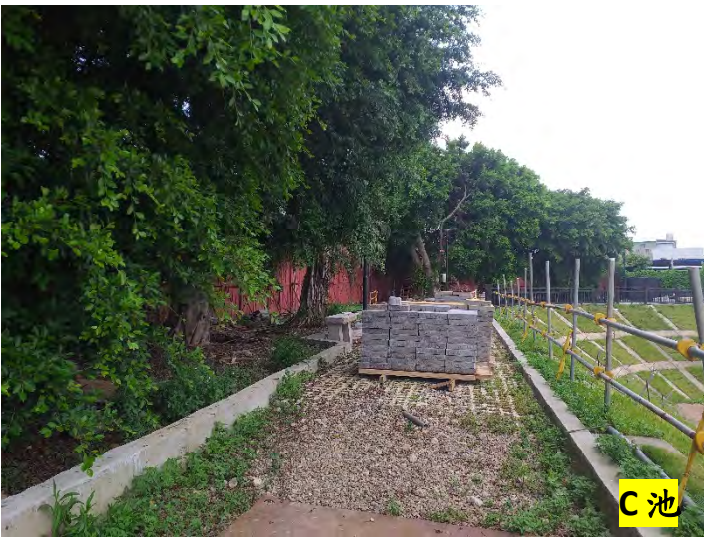
3. 前次現勘C池石材堆置於保全樹木根部的情形已改善，石材皆已移置施工區域，現地保全樹木生長良好，後續請繼續保持。

3. 遵照辦理

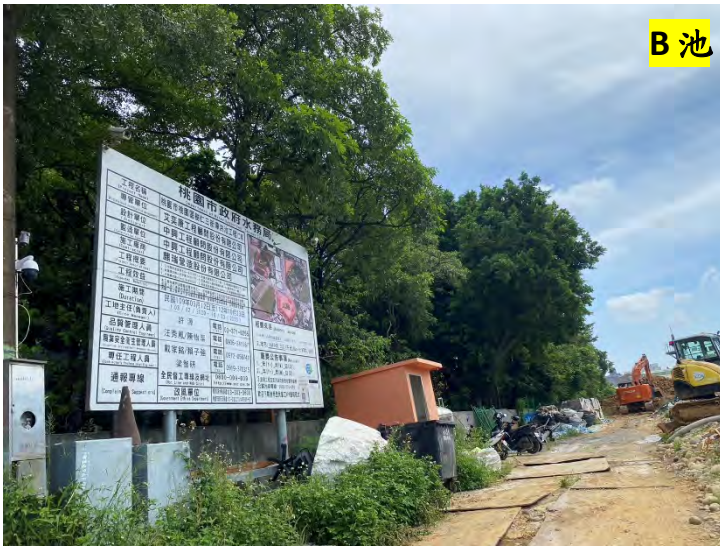
B池

4. B池之保全樹木生長良好，請持續留意，避免工程機具誤傷樹木。

4.遵照辦理

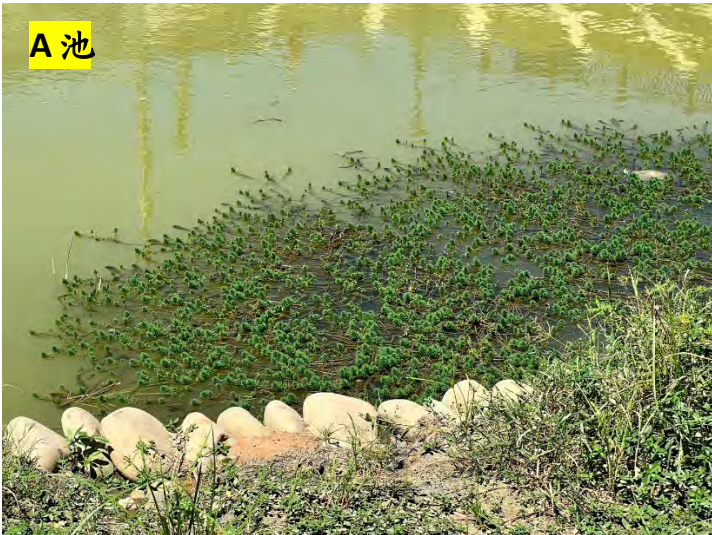
<p>A 池</p>			
<p>1. A池底部水池水生植物植栽選用粉綠狐尾藻，粉綠狐尾藻為外來強勢外來入侵種水生植物，一旦定植後難以根除，且其斷裂的枝條還會隨水流擴散至其他水域，建議換植台灣原生水生植物如馬藻、眼子菜、水蕨、圓葉節節菜等或先行移除待水生植物自然生長。</p>

<p>A 池</p>		<p>1. 謹遵辦理</p>

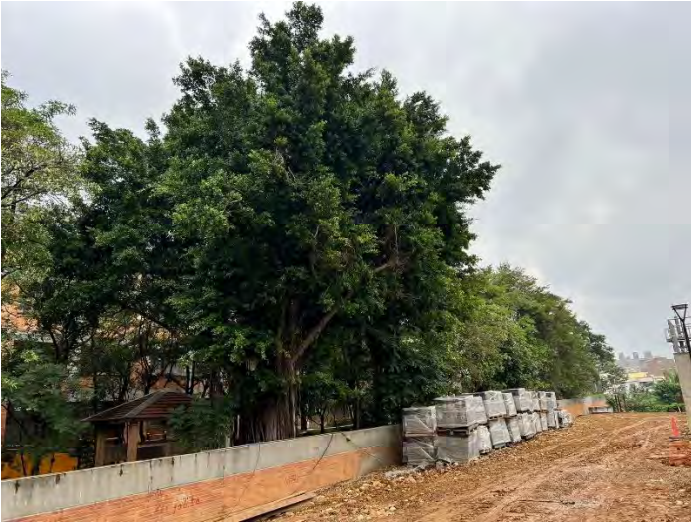
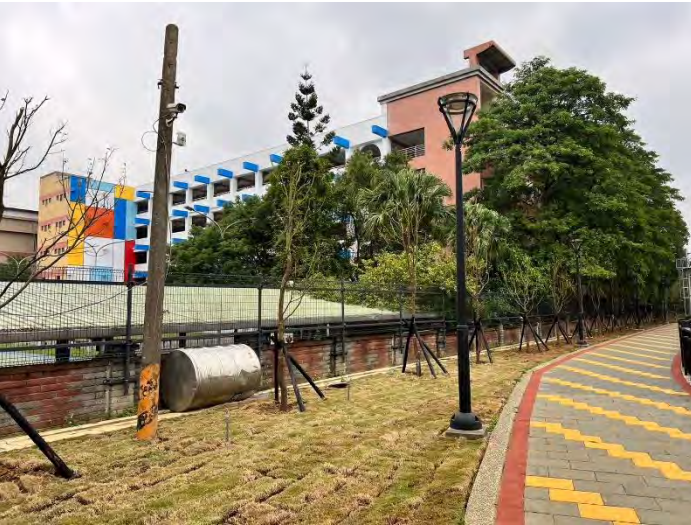
工程已接近完工，保全樹木維持良好，工區範圍新植大量植栽需注意養護。
