公共工程生態檢核自評表
工程生態檢核表 施工階段附表

桃園市八德區員 74B 埤滯洪池工程

C-01 施工階段現場勘查紀錄表

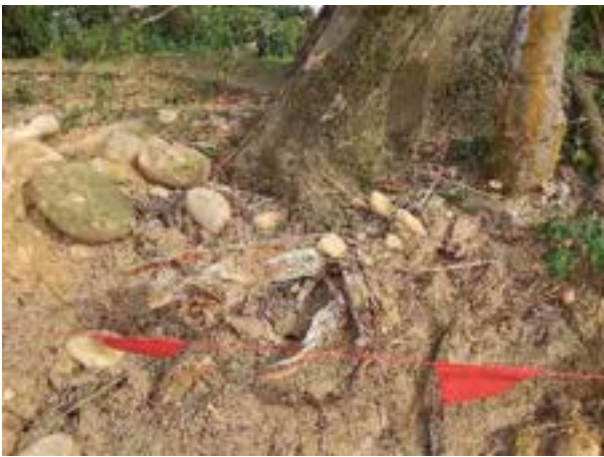
<p>1. 滯洪池整地時，一旁土堤上的樹木許多有根部損毀的情形。請用乾淨的園藝工具修剪裂開的根部，並回填鬆散的土壤。之後工程施作時盡可能迴避該區域，避免壓實土壤，對樹木造成更多傷害。</p>

<p>1. 土堤上的樹木用乾淨的園藝工具修剪，並回填鬆散的土壤，之後工程施作盡可能迴避該區域，生態保全及關注對象將加強標示及宣導，確保後續施工作業能確實迴避。</p>

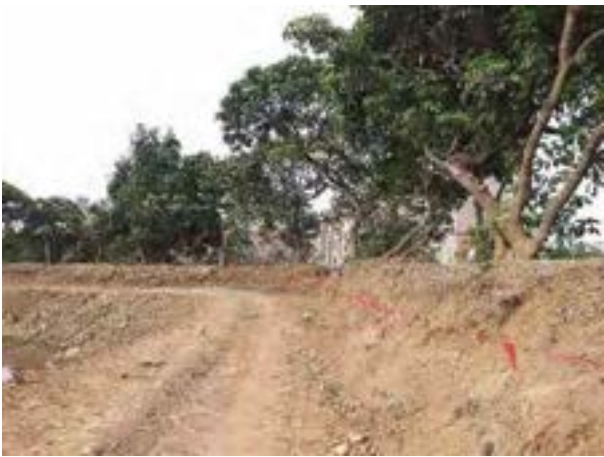
<p>2. 樹木根部土壤回填後，建議未來該區域除草時，保留</p>

草本植被至膝蓋高度。以草根鞏固邊坡土壤，避免土壤流失，導致根部再度裸露。

<p>2. 將部份裸露的樹根以土壤回填，後續除草相關作業將保留</p>

草本植被至膝蓋高度，依此原則辦理避免土壤流失。

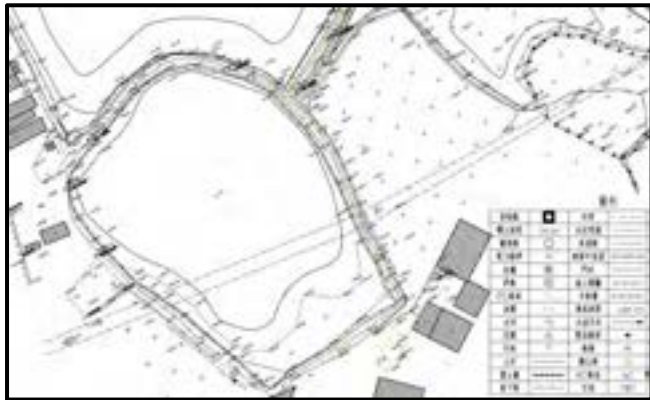
3. 深池(B)的堤岸邊尚有數株喬木，若喬木所在位置與施工界面衝突時，建議將胸徑在 20 公分以上的喬木移植。可就近移植至深池(A)池及淺池旁作為綠美化使用。

3. 針對該區域內胸徑大於 20 公分之喬木，後續會釐清是否屬於工程範圍內，並加以適當保護及標示。如屬工程範圍，則再與設計單位討論移植事宜。

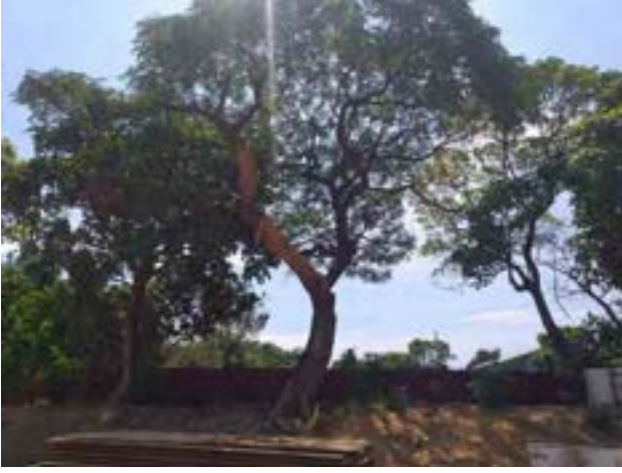
3. 工程初期造成傷害之樹木目前皆已進行傷口包覆，仍需持續進行維管，大部分保全樹木皆已設立警示帶，惟部分樹木處於泥濘旁，人員不易進入，隨工程進度推展，須在保全樹木設立警示帶。

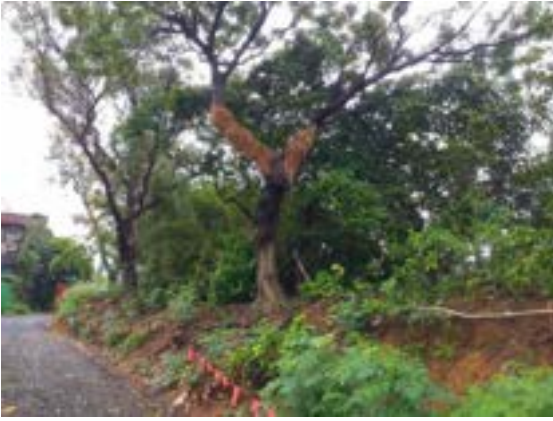
3. 工程初期造成傷害之樹木目前皆已進行傷口包覆，未來仍需持續進行維管，目前修枝皆使切口平整，以利癒合。

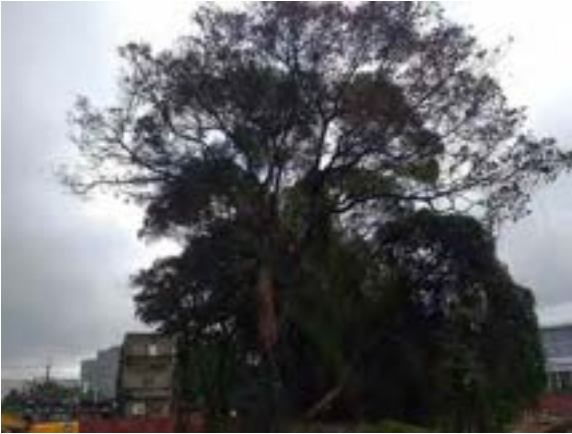
4. AB 池間樟樹疑似死亡，如已死亡應盡速移除，以免樹木倒塌。

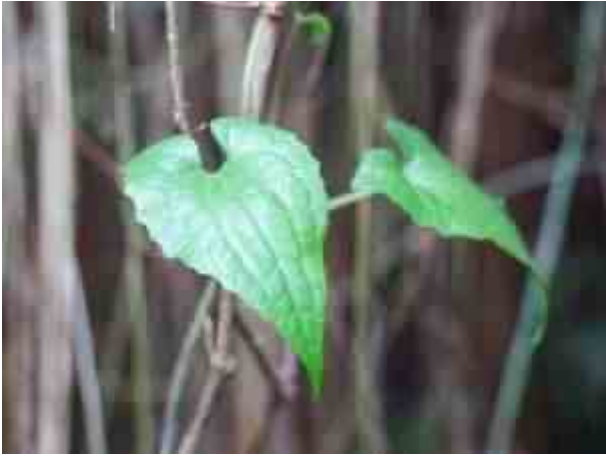
2. 於工區內發現多處小面積之小花蔓澤蘭，由前幾次現勘可推估為近期入侵，建議及早移除，以免造成植被單一化及後續維管成本增加。
由於現勘時小花蔓澤蘭無大面積族群，加上為避免誤傷其他植生，因此建議以人工方式拔除即可。

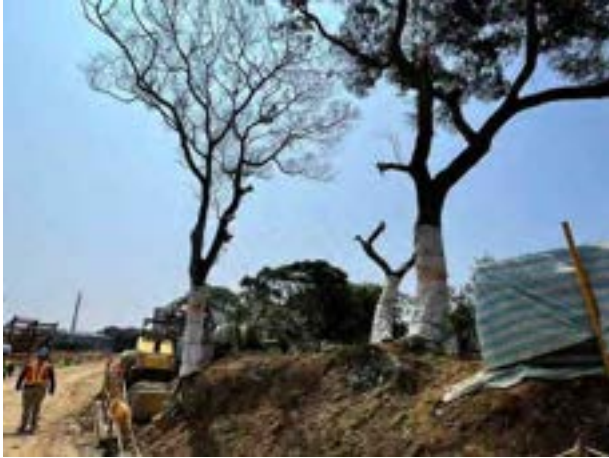
2. 工區保全樹木皆已用警示帶標示，於受損處使用稻草包覆，並在樹幹易受磨擦處使用包材保護，請持續進行維護。

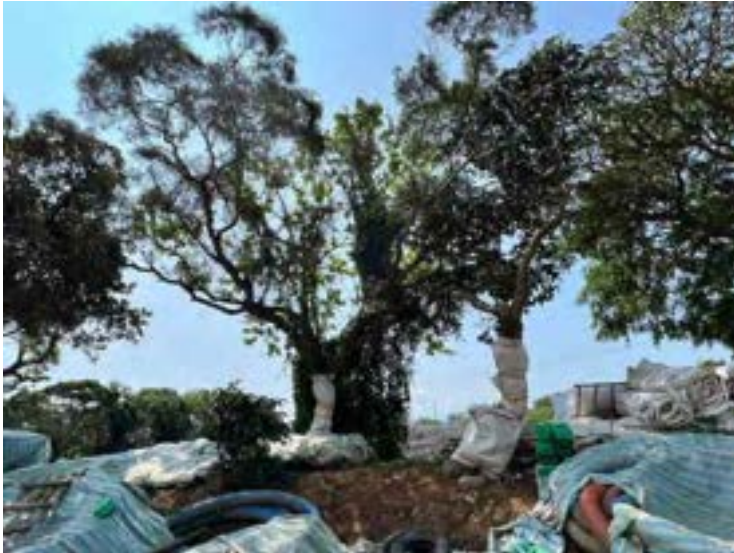
3. 保全樹木周圍有堆置工程材料的情形，如需長期存放，建議另外規劃適合的放置區，避免影響植物根部生長。

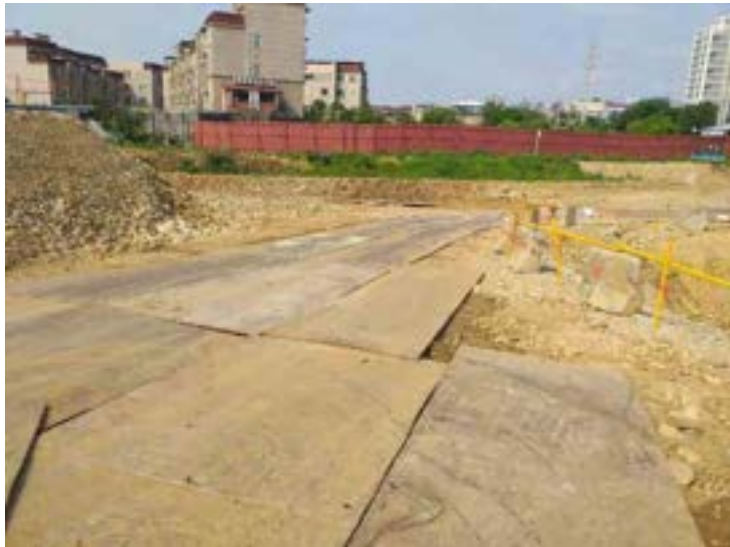
<p>2. 裸露地已鋪設鋼板，現勘時無發現揚塵情形。請繼續保持。</p>

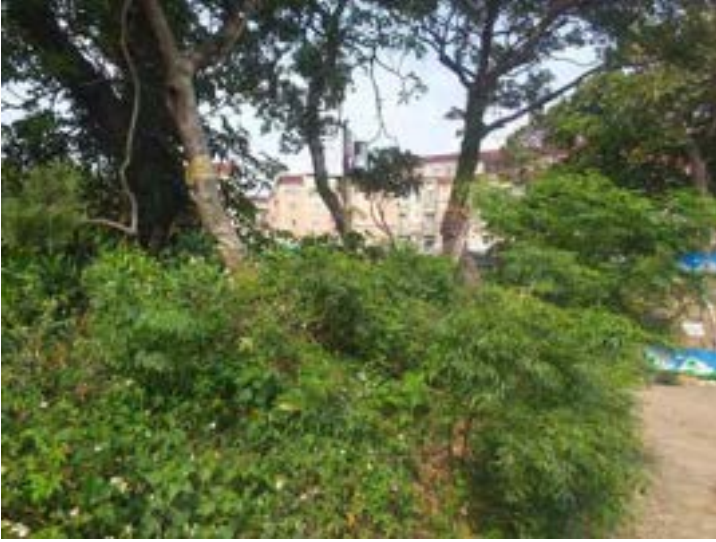
3. 因施工時迴避與保留許多喬木，因此現勘時能發現許多本來為裸露地的區域已長滿樹苗與植被，該植生可以降低裸露地的面積，同時避免喬木下方的土石沖刷，應予以保留不移除，

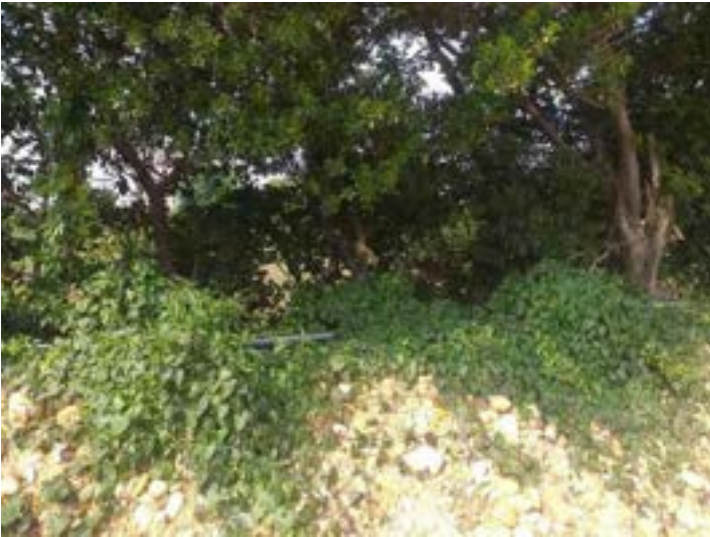
4. 工區周圍有許多小花蔓澤蘭，由於小花蔓澤蘭生長快速且有覆蓋性，建議定期以人工方式移除，避免未來後續維管成本增加。

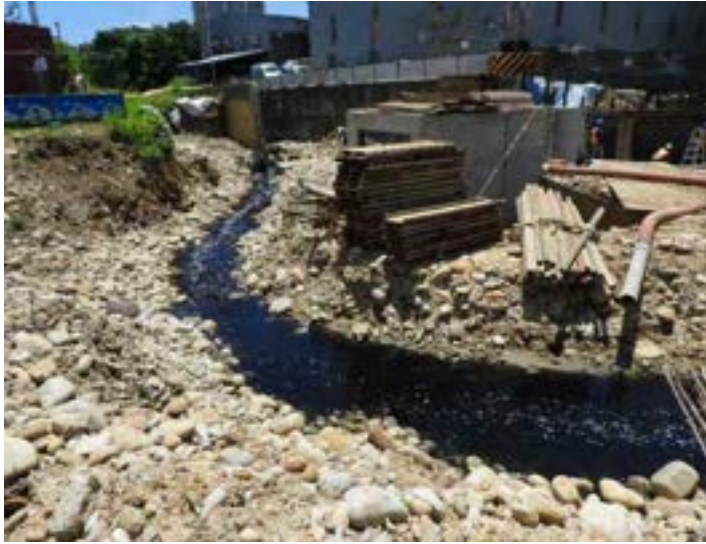
3. 目前工區設有導水道，將進水口之水源直接導流至下游，建議導水道兩側可用粒徑較大之卵石、圓石堆砌，降低泥沙沖蝕，避免下游河道混濁。

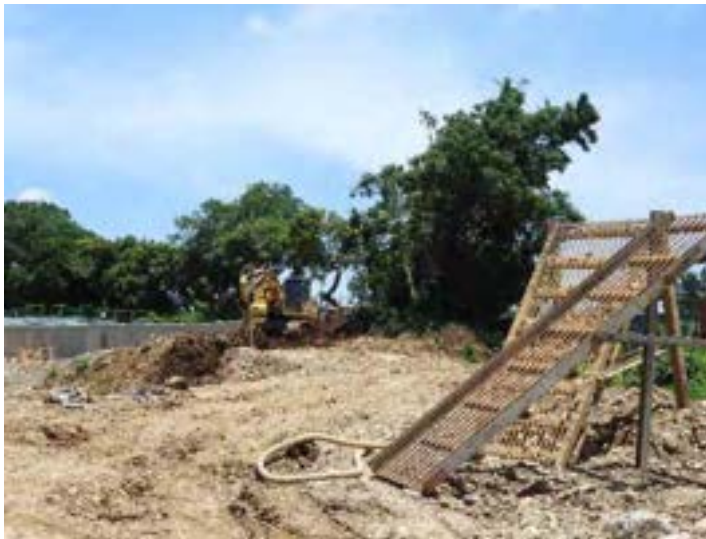
4. 現勘發現鄰近工務所之保全樹木與正在施作中的怪手間無明顯防護措施，易造成保全樹木受損。建議增設圍籬或警示帶。

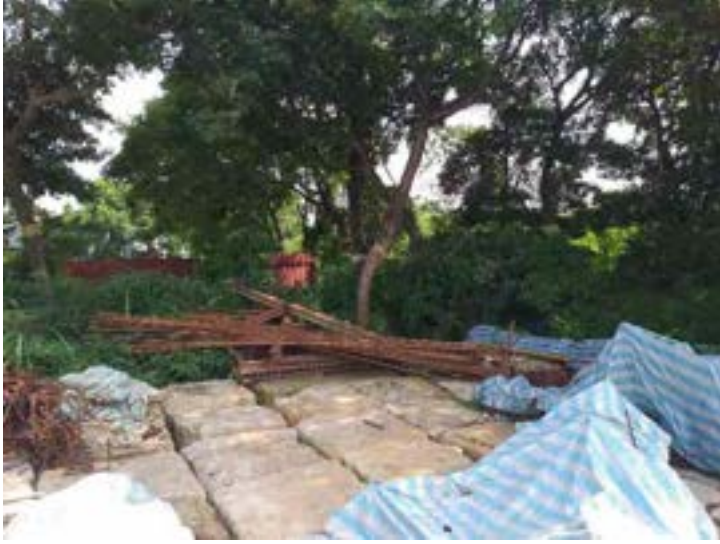
2. 本案因腹地不足，沒有足夠的空間規劃材料暫置區，部分重量較輕之材料堆放於接近保全樹木的位置，並且有注意不會壓住根系。現勘觀察到保全樹木生長情況良好，請持續注意堆放之材料是否會造成保全樹木根系受損，維持樹木養護。

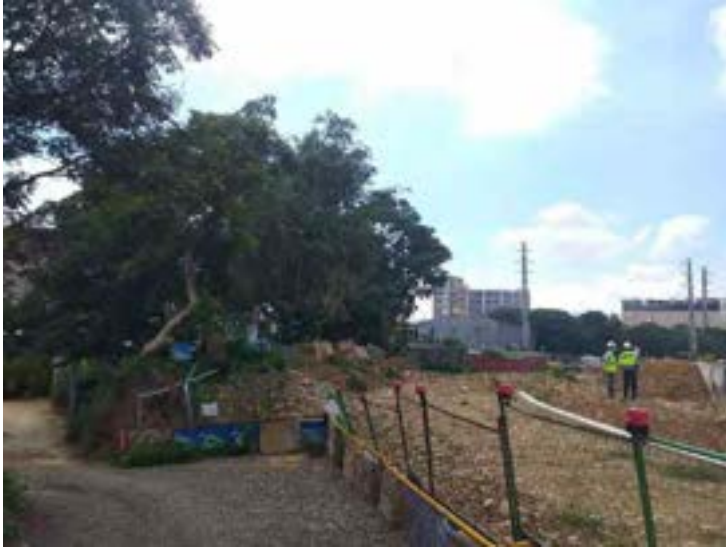
1. 工區週邊保全樹木生長狀況良好；前次現勘提醒無保護措施之喬木已增設圍欄，後續請持續保持，並留意隨著施工進度之變化，是否需要增設護欄。

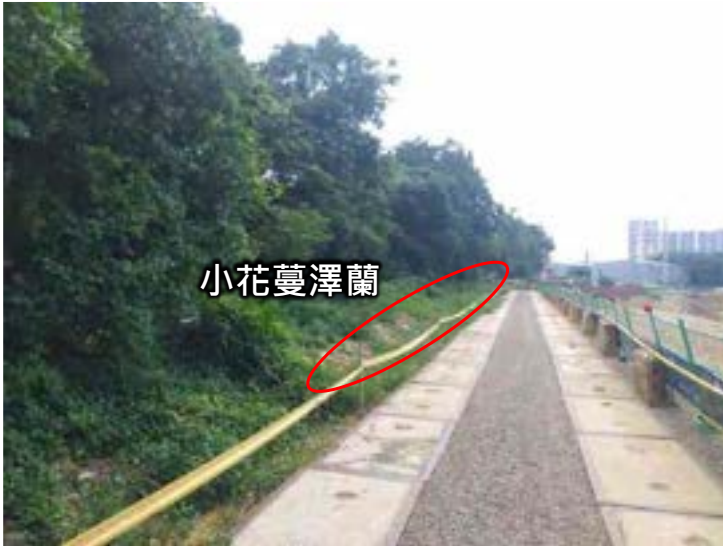
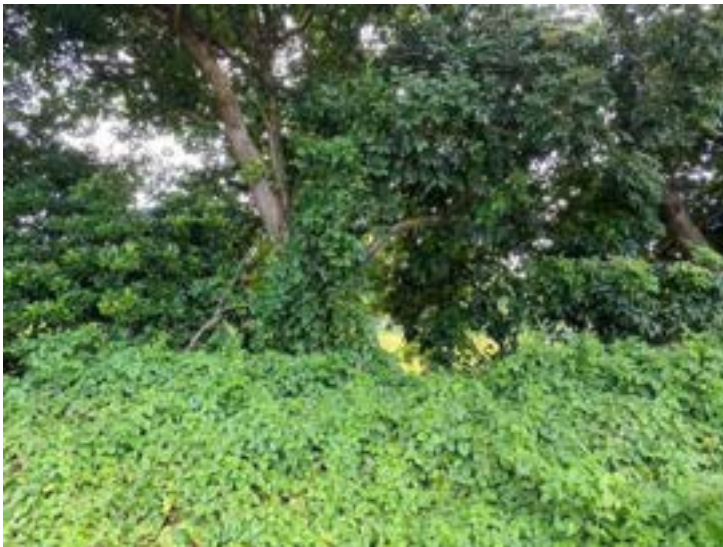
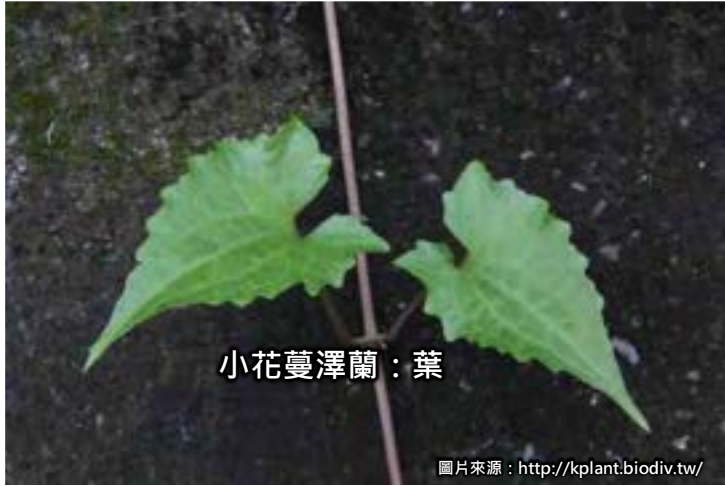
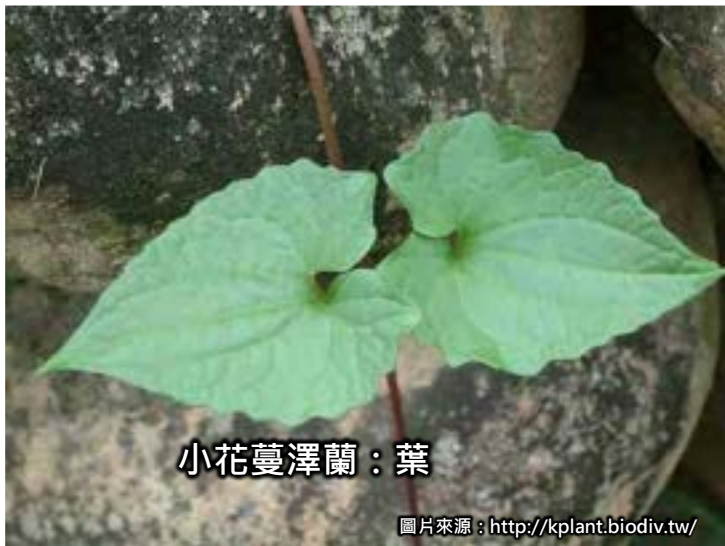
2. 工區北側保全樹木帶發現大量小花蔓澤蘭蔓延。小花蔓澤蘭的花期在每年 10 月左右，建議在 9 月中末進行拔蔓割蔓防治，避免其持續擴散，危害工區週邊喬木。
因為小花蔓澤蘭生命力旺盛，割蔓時，地面上的葉和莖需打包清運，勿留在原地，避免其行營養體繁殖，再度生根生長；掛在樹上的藤蔓，割蔓後可留在樹上，讓其在樹上自然乾枯。
3. 勘查摘要應與生態環境課題有關，如生態敏感區、重要地景、珍稀老樹、保育類動物及特稀有植物、生態影響等。
4. 表格欄位不足請自行增加或加頁。
5. 多次勘查應依次填寫勘查記錄表。

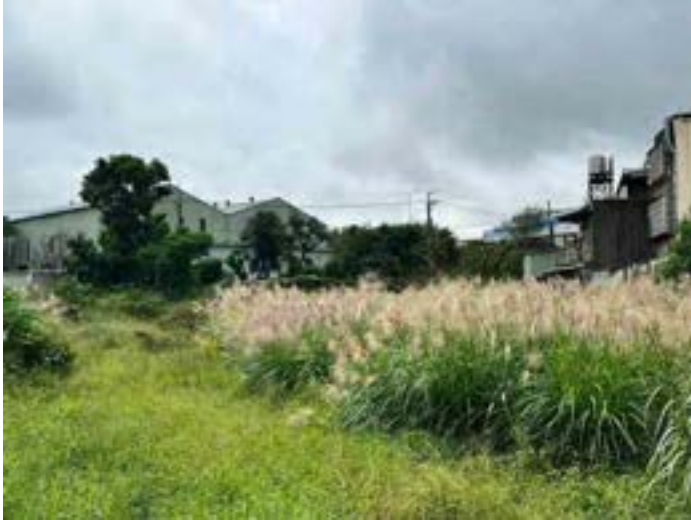
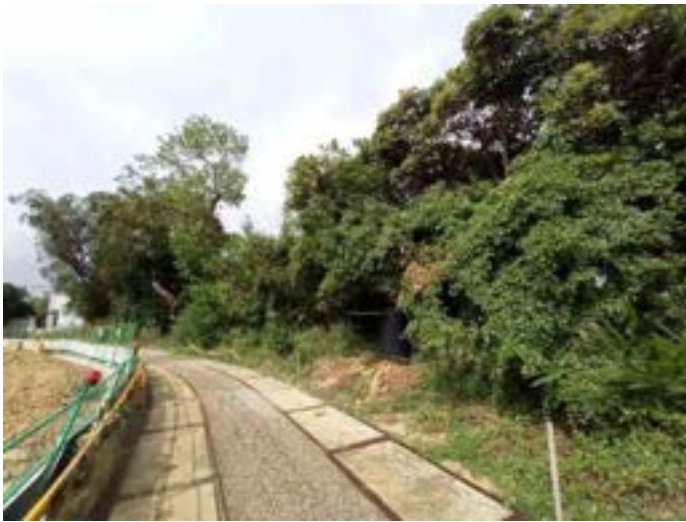
<ol style="list-style-type: none"> 1. N24.965905,E121.324866 處施工便道緊貼保全樹木，建議加強警示避免機具進出時誤傷，另開挖土方堆置鄰近保全樹木群，應避免土方滑落掩埋樹幹及根領，土方外運也需注意操作時勿傷保全樹木。

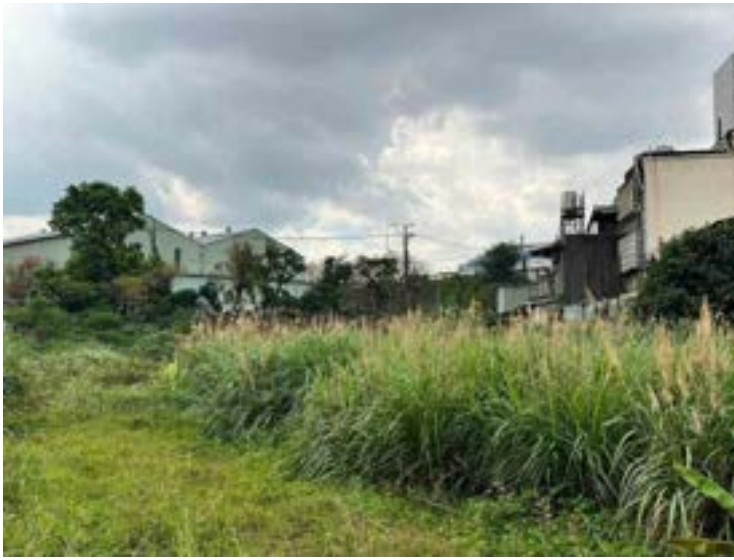
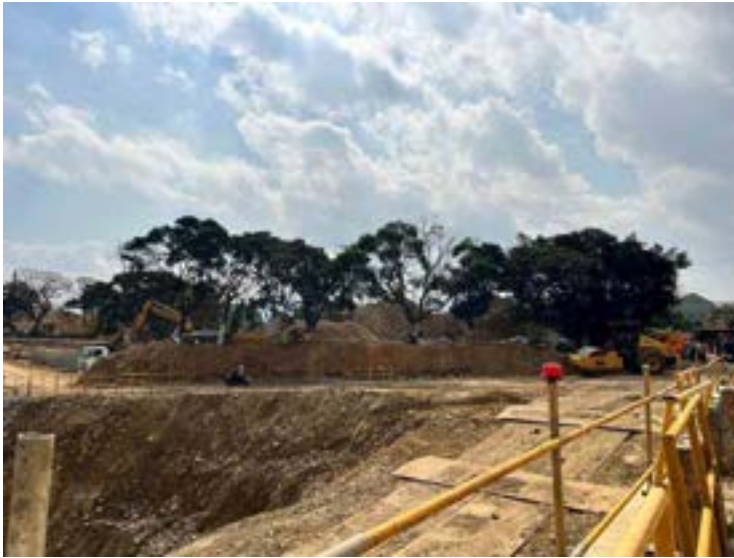
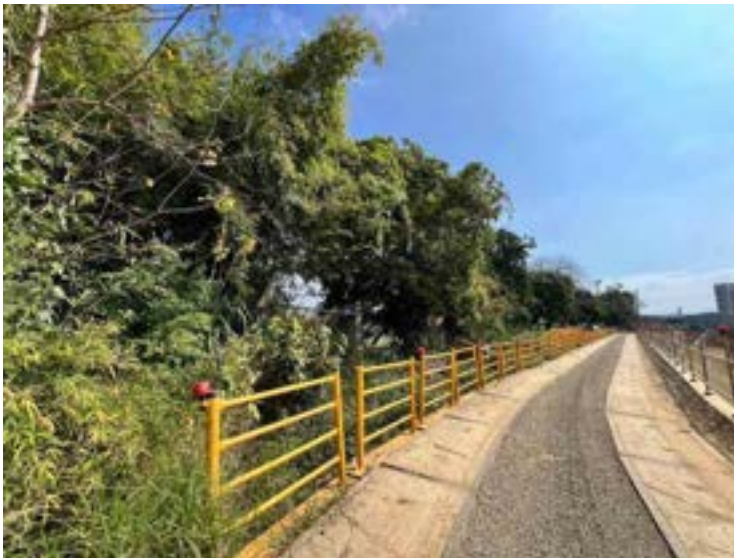
勘查日期	113/02/20	填表日期	113/02/21
紀錄人員	陳仕勛	勘查地點	(TWD97)X : 282761.76 Y : 2762036.53
人員	單位/職稱	參與勘查事項	
陳仕勛	亞磊數研工程顧問有限公司/工程師	生態勘查	
趙以涵	良記營造股份有限公司/職安人員	會同勘查	
現場勘查意見 提出人員(單位/職稱) <u>陳仕勛/工程師</u>		處理情形回覆 回覆人員(單位/職稱) <u>良記/趙以涵/職安工程師</u>	
   		<p>1. 已依指示辦理。移除雜物、植物根系周遭回填、設置警示帶隔離保護。</p>    	
<p>1. WGS84 座標 N 24.965811, E 121.324483 施工便道開闢過於靠近保全樹木根部，導致根部露出土壤情形，應盡速將土壤回填覆蓋根部，避免根系損傷導致樹木死亡，並將雜物、水泥塊移除，並以警示帶標示保全範圍以免類似情形再度發生。</p>		<p>2. 謝謝指導，將繼續保持。</p>

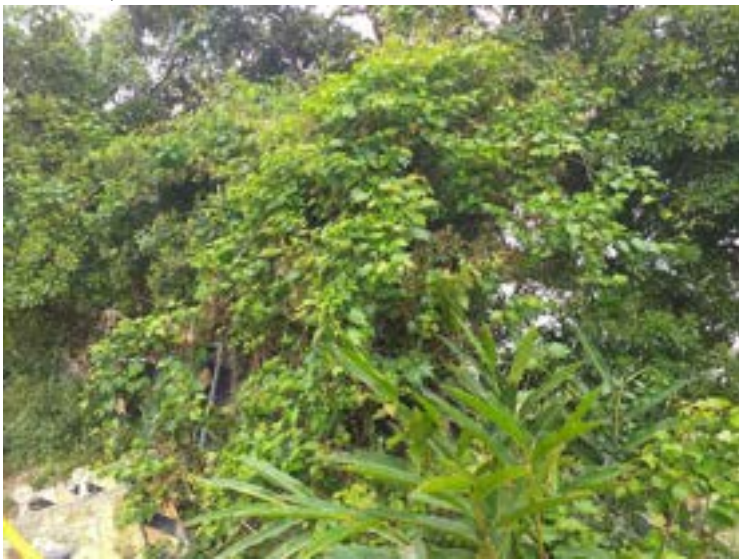
3. 工區內之小花蔓澤蘭在工程團隊的配合下，已清除大半，目前僅零星分布匍匐於地面，少數有攀附於樹木的情形，如座標 24.966922, 121.324284 處。
建議：將攀附於樹木上之小花蔓澤蘭移除，其植物殘體集中清運，勿留在原地。

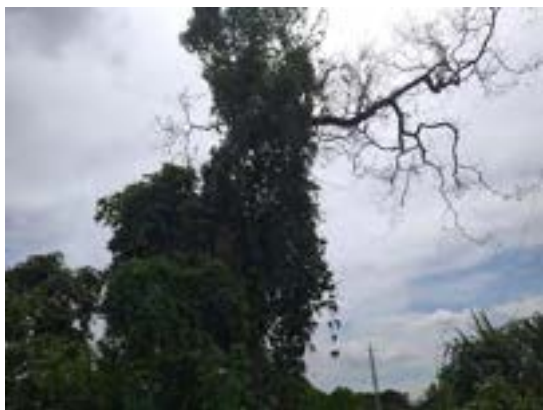
勘查日期	113/06/27	填表日期	113/06/28
紀錄人員	李京樺	勘查地點	(TWD97)X : 282761.76 Y : 2762036.53
人員	單位/職稱	參與勘查事項	
李京樺	亞磊數研工程顧問有限公司/助理工程師	生態勘查	
趙以涵	良記營造股份有限公司/職安人員	會同勘查	
現場勘查意見 提出人員(單位/職稱) <u>李京樺/助理工程師</u>		處理情形回覆 回覆人員(單位/職稱) _____	
  <p>圖一 未依規定迴避工區內樹木</p>   <p>圖二 樹木基部堆置重物</p>   <p>1. 工務所後方 24.966612, 121.325248 處，兩株原有樹木受損，建議將拉扯造成之傷口</p>

修剪平整，避免未來積水造成樹木腐朽產生病害。若後續施工無法迴避，應徵得主辦機關同意後移植或移除。
應避免堆放重物於樹木基部 2 公尺內之區域，避免根系發展不良。
工區內及周邊(包括施工便道經過的區域)樹木，應標示號碼牌列出編號、樹種、樹徑等資訊並造冊列管，自主檢查時抽樣記錄樹木狀態，納入監造未來查驗事項，避免以後發生樹木受損死亡之類似事件。

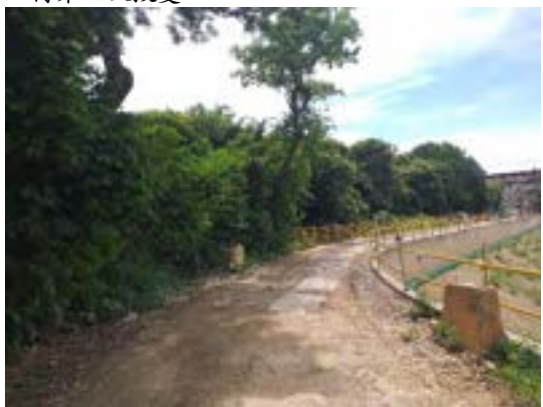
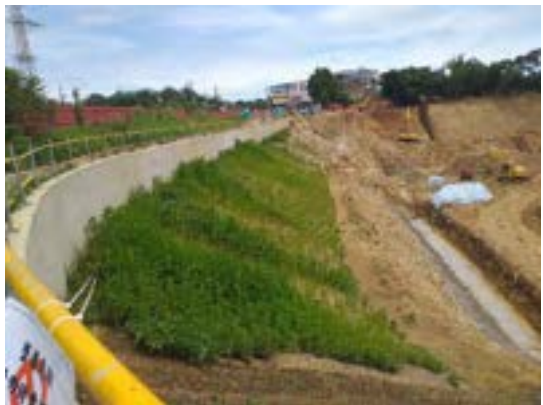
2. 部分保全樹木有被小花蔓澤蘭及槭葉牽牛纏繞的情形，建議在8月中統一進行第一次拔蔓，並於10進行第二次拔蔓。

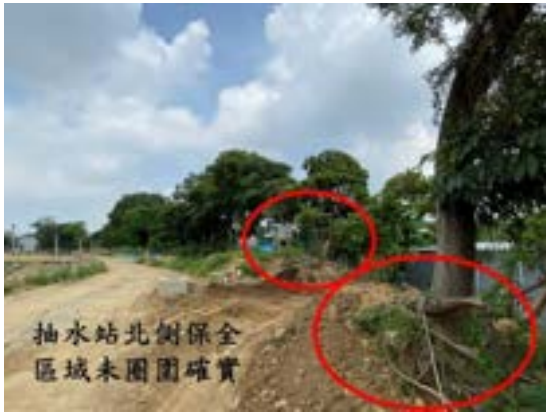
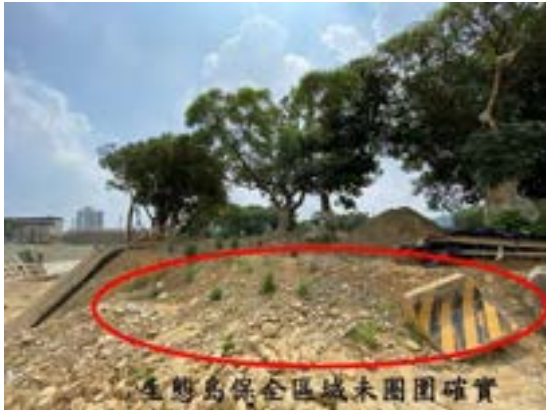
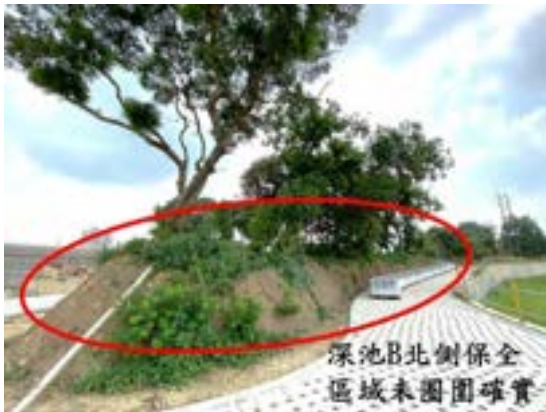
3. 深池B 兩側及抽水站北側施工便道口保全區域未圍圍確實。為避免施工中誤傷及保全區域之樹木，請確實圍圍保全區域範圍，可使用施工圍欄、黑色網布、警示帶等材料圍圍示警。

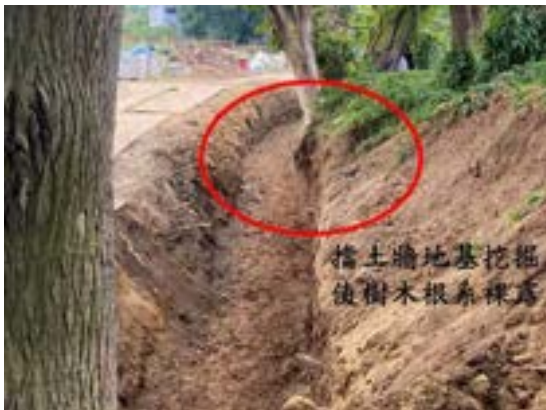
4. 擋土牆地基挖掘使樹木根系裸露。為確保施工過程中，樹木不因挖掘地基而傾倒，造成樹木死亡並避

免工安意外，建議設置繩索將樹固定，繩索落錨點可設置在環場步道側，並將根系裸露部分包裹處理，確保裸露根系不因施工而受損。

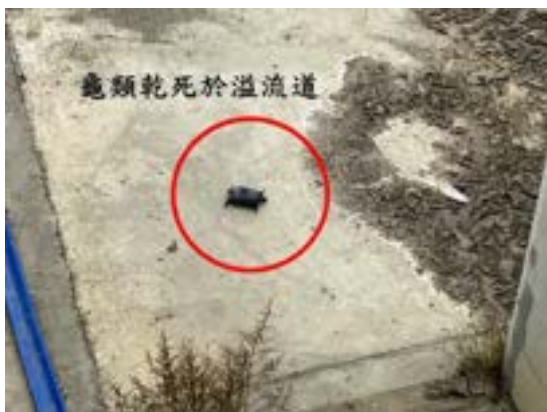
5. 溢流堰生物陷阱問題。現勘發現溢流堰下方有一具龜類乾屍，研判於東門溪排水水位較高時，攀爬上溢流堰曬太陽，滑落至溢流道，除了溢流堰表面光滑難以使生物攀爬逃生外，溢流道的三面光水泥結構在陽光曝曬下產生的熱輻射效應亦會導致生物出現熱休克。
建議後續研議符合龜鱉目及其他爬蟲類、兩棲類動物之生態友善改善措施。

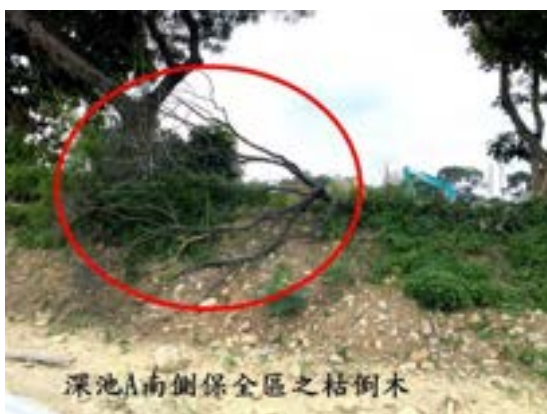
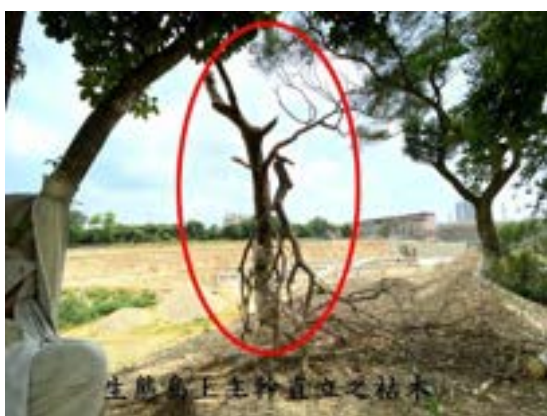
6. 枯倒木處理建議。現勘發現兩棵枯倒木，為維持園區內自然的物質循環、增加不同的棲地類型以及借固有根系穩固土石，建議修剪末端細枝後，將枯倒木橫躺於保全樹木區，建議保留生態島上枯木之直立主幹部分，除借固有根系穩固土石外，亦可成為天然的鳥類棲架。

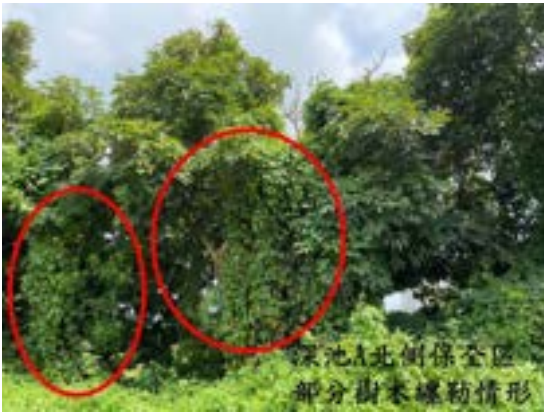
7. 小花蔓澤蘭清除狀況佳，唯部分保全樹木尚有被纏繞的情形，建議在本(9)月進行第二次拔蔓，滅葉牽牛部分應加強拔除。
