**公共工程生態檢核自評表**  
**工程生態檢核表 施工階段附表**

桃園市八德區員 74B 埤滯洪池工程

C-01 施工階段現場勘查紀錄表

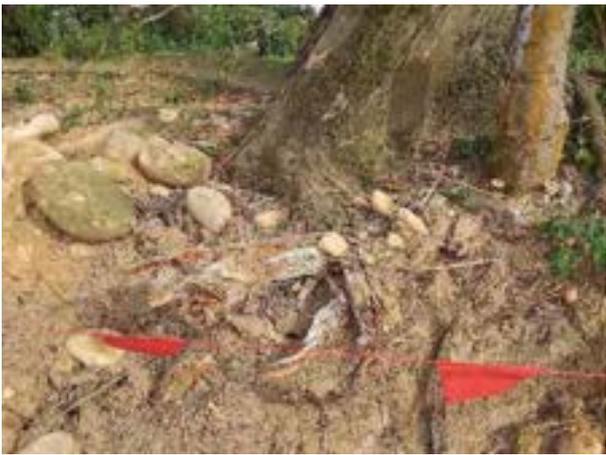
<p>1. 滯洪池整地時，一旁土堤上的樹木許多有根部損毀的情形。請用乾淨的園藝工具修剪裂開的根部，並回填鬆散的土壤。之後工程施作時盡可能迴避該區域，避免壓實土壤，對樹木造成更多傷害。</p>

<p>1. 土堤上的樹木用乾淨的園藝工具修剪，並回填鬆散的土壤，之後工程施作盡可能迴避該區域，生態保全及關注對象將加強標示及宣導，確保後續施工作業能確實迴避。</p>

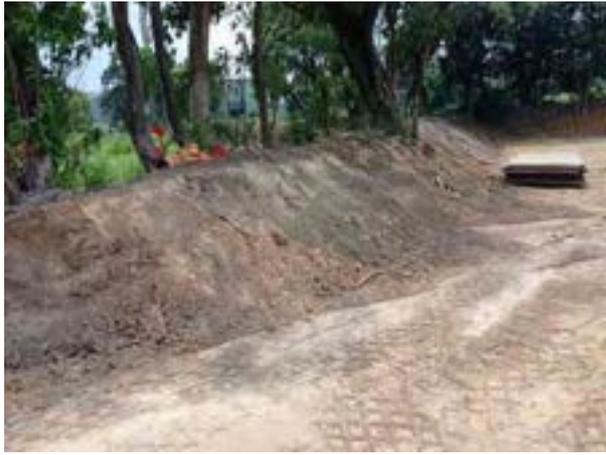
<p>2. 樹木根部土壤回填後，建議未來該區域除草時，保留</p>

草本植被至膝蓋高度。以草根鞏固邊坡土壤，避免土壤流失，導致根部再度裸露。

<p>2. 將部份裸露的樹根以土壤回填，後續除草相關作業將保留</p>

草本植被至膝蓋高度，依此原則辦理避免土壤流失。

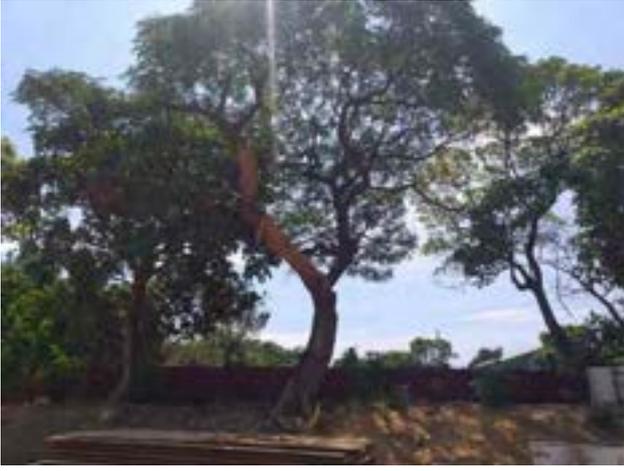
3. 工程初期造成傷害之樹木目前皆已進行傷口包覆，仍需持續進行維管，大部分保全樹木皆已設立警示帶，惟部分樹木處於泥濘旁，人員不易進入，隨工程進度推進，須在保全樹木設立警示帶。

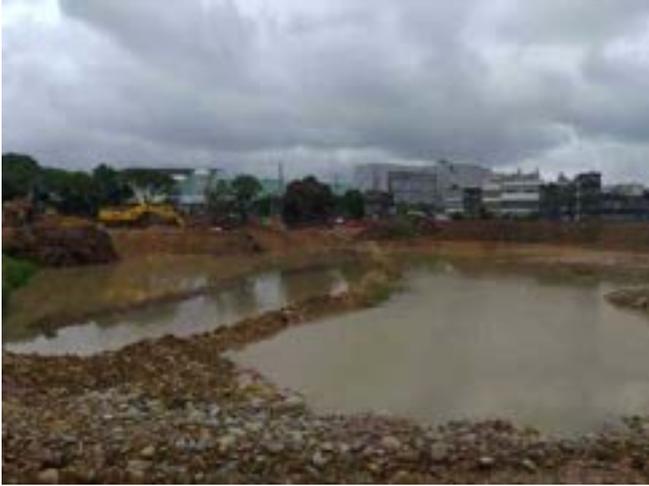
4. AB 池間樟樹疑似死亡，如已死亡應盡速移除，以免樹木倒塌。

<p>1. 現階段工程施作範圍皆在已開挖範圍中，未來進行工程時應避免擾動到工區範圍外之區域，並於維管階段追蹤滯洪池是否能為周圍生物提供額外棲息空間。</p>		<p>1. 遵照辦理，後續施工會特別注意避免擾動到工區範圍外之區域。</p> <p>2. 後續施工會持續注意警示帶之完整設置。</p> <p>3. 後續施工會持續注意樹木恢復情形。</p> <p>4. 遵照辦理，該樹將先請生態團隊確認是否已經死亡，一旦確定為死亡狀態，將盡速安排移除作業。</p>

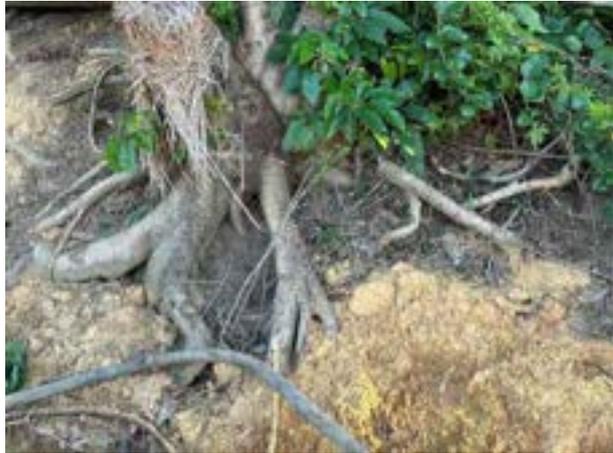
<p>1. 樹木基部勿堆置工程材料，建議另外劃設材料堆置區，避免傷害植物根部。</p>

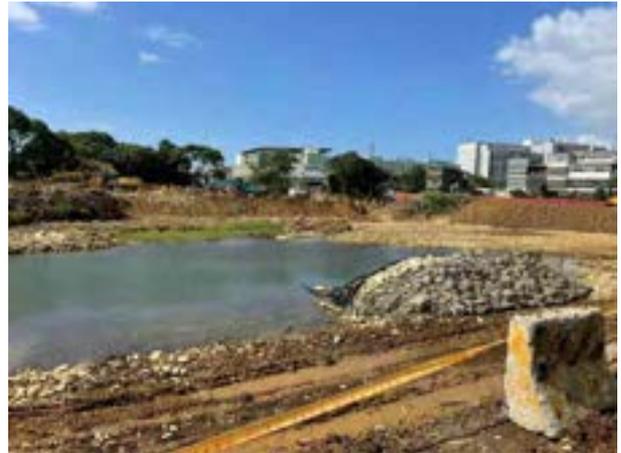
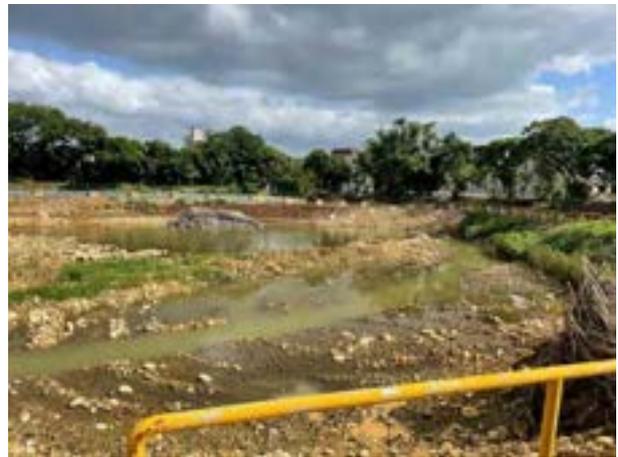
<p>2. 此區部分樹木將規劃移植，建議委託專業園藝廠商進行移植作業。</p> <p>3. 細設報告書附錄三中保育措施研擬的第 6 項提到「保全埤塘內魚類、蝦蟹與螺貝類等水域生物，於埤塘抽水放乾作業時，圈圍保留部分埤塘水域環境，讓水域生物可暫時性躲避至保留水域內，或埤塘採分次施工，可讓施工中埤塘之水域生物，暫時移置未施工之埤塘內。」然而實際勘查時卻沒有相關作為，三座池</p>		<p>1. 遵照辦理，機具及材料暫置區域已移除。</p>

皆已開挖，沒有保留水生生物棲地。後續施工建議重新檢視細設報告書內的保育措施，若有無法執行或執行困難應向承辦及監造單位提出討論。

3. 謝謝指教。本區施工前環境現狀僅深池 B 區有水，且當時屬私人土地，並原地主在池內有進行魚類養殖作業。本工程開工之後，依據工程施工之規畫工序，先針對所有池區進行放水及底泥曝曬作業，當時已將池水抽乾，並請原地主回收所有池中魚類（放水前已無魚類），以利本工程進行封閉工區及管制閒雜人進入。

目前部分已開挖之池區，日前降雨之後於低窪區域有形成部分暫時穩定之水域環境（深池 A 維持臨時滯洪功能），故目前本工區有關水域環境之生態保育措施，將在工程施工工序規劃許可之條件下，盡量維持現有水域環境以及濱岸植栽，期望可以提供後續移入之水生動物，或周遭鳥類

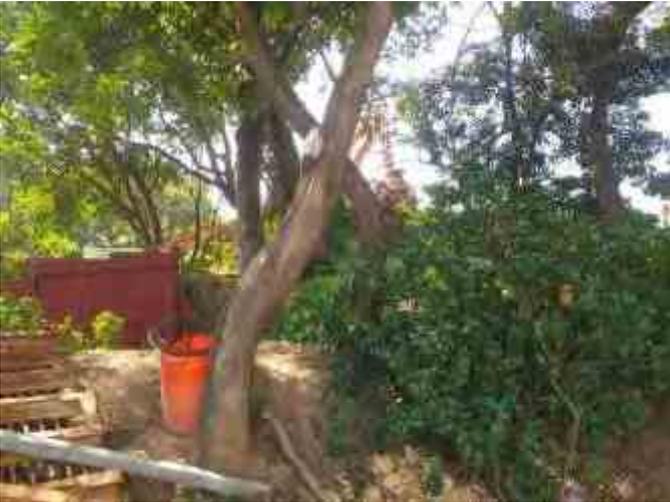
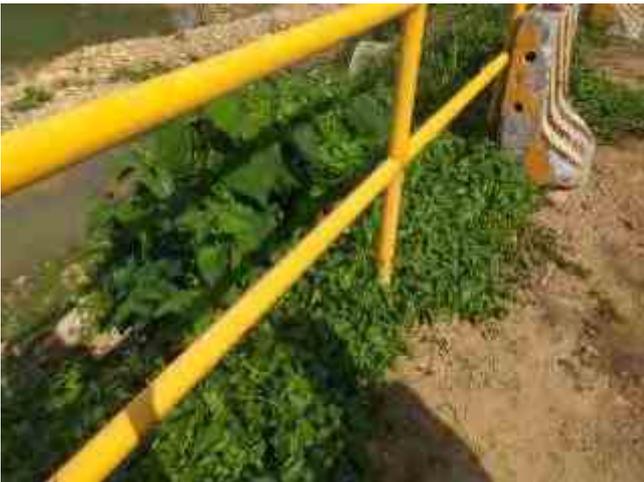
<p>1. 前次現勘之樹木基部堆置之工程材料已移除。 另，工區南側之保全樹木尚未設立警示帶，尚未發現機具誤傷，但因貼近開挖範圍，應盡快設立警示帶。</p>

<p>1. 遵照辦理。接續依照工進，會加強保全樹木之標示。</p>

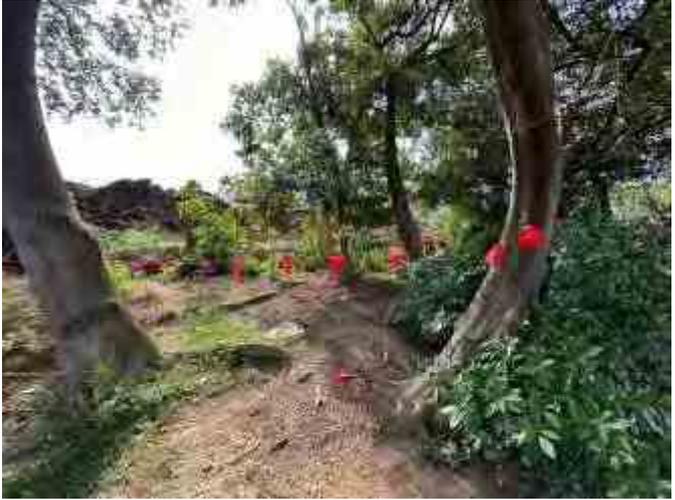
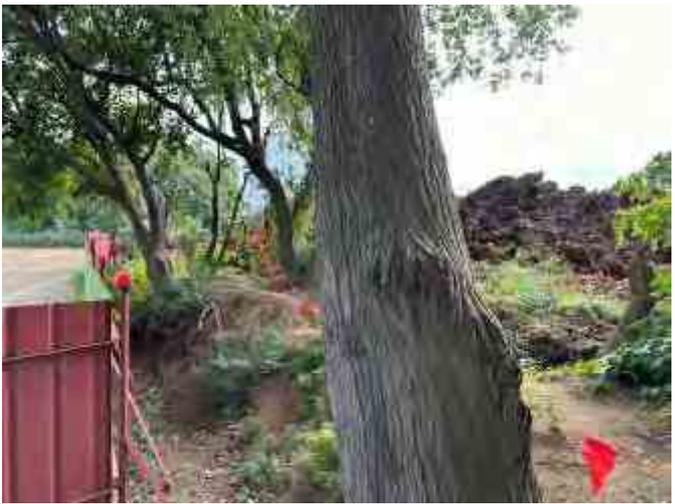
2. 於工區內發現多處小面積之小花蔓澤蘭，由前幾次現勘可推估為近期入侵，建議及早移除，以免造成植被單一化及後續維管成本增加。  
由於現勘時小花蔓澤蘭無大面積族群，加上為避免誤傷其他植生，因此建議以人工方式拔除即可。

<p>2. 遵照辦理。目前先以人工方式拔除小花蔓澤蘭，未來此區為要徑工程(PC40)開挖邊坡及修整，會再一併徹底處理。</p>

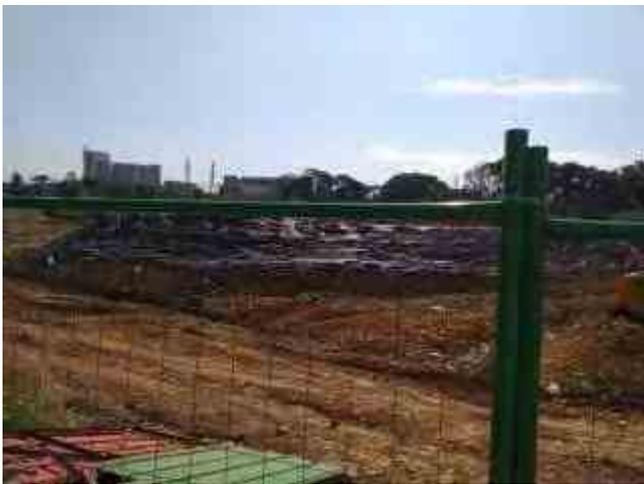
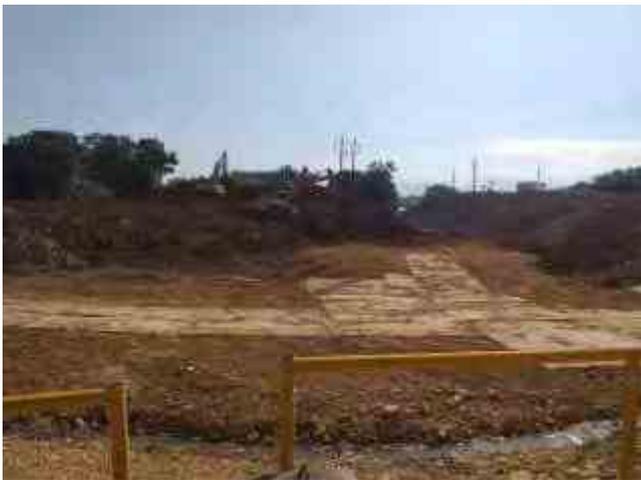
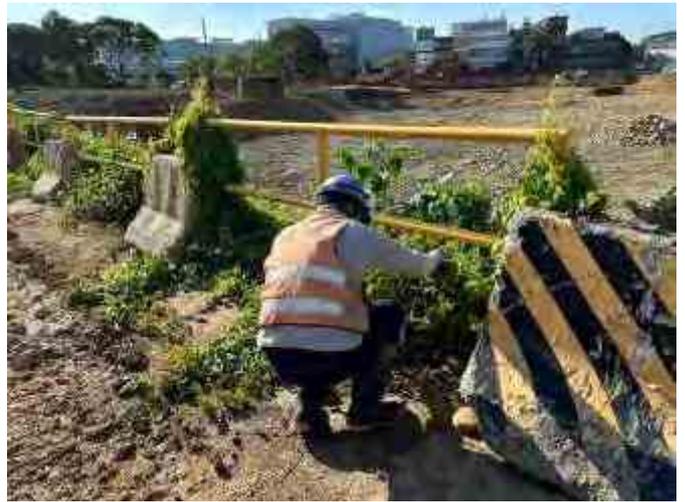
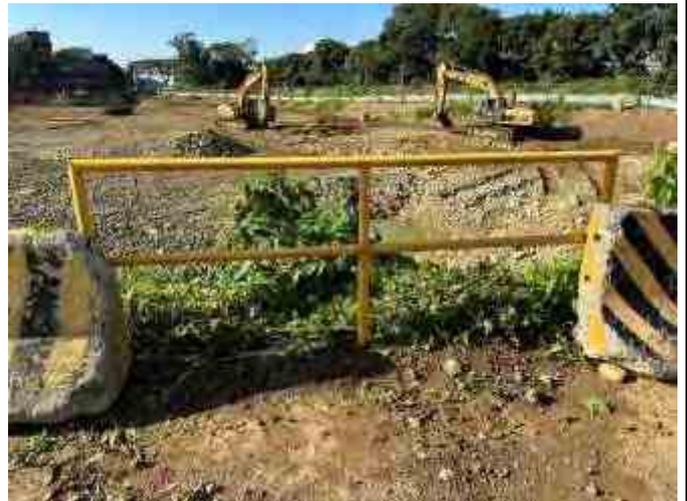
3. 裸露地鋪設鋼板及防塵網，並於工區出口設置洗車台，本次現勘無發現揚塵狀況。

3. 謝謝指教，本工程將持續落實環境保護與生態保護相關措施。

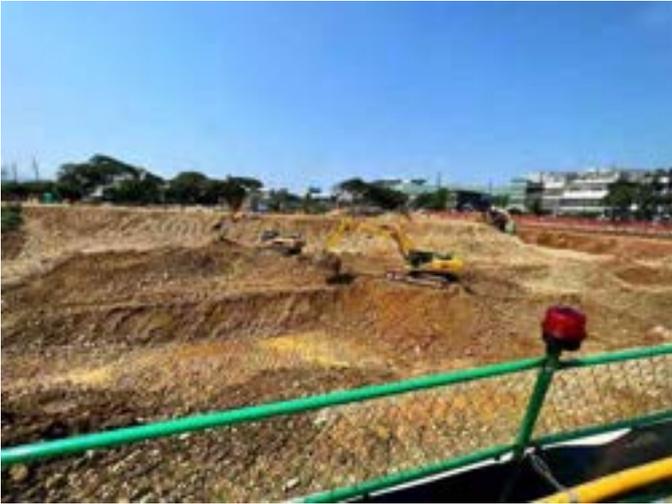
<p>1. 滯洪池已進行開挖作業，皆在範圍內施工，施工區域無明顯生態議題，開挖後裸露土石面積大，須注意揚塵。</p>

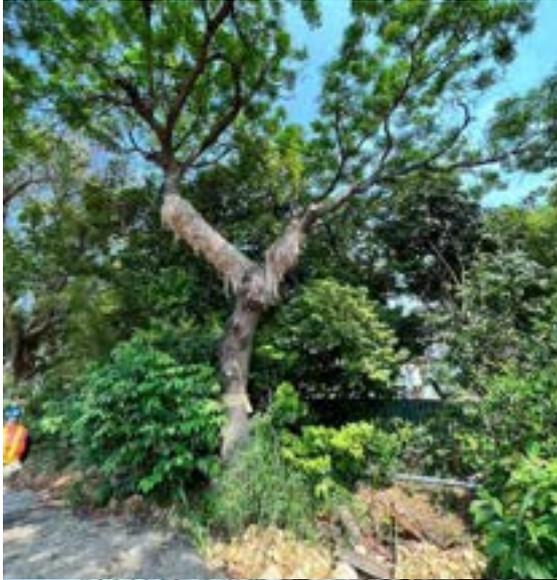
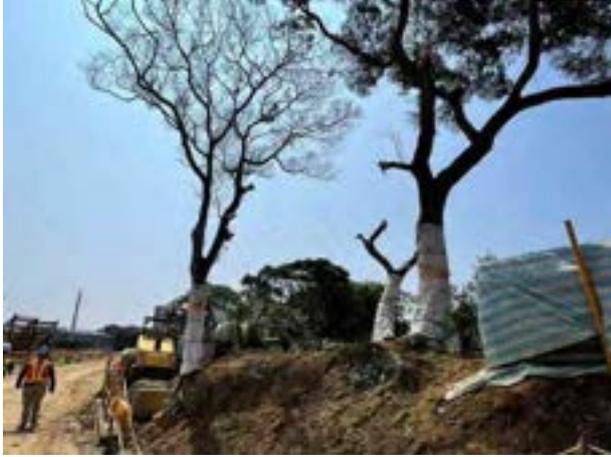
2. 工區保全樹木皆已用警示帶標示，於受損處使用稻草包覆，並在樹幹易受磨擦處使用包材保護，請持續進行維護。

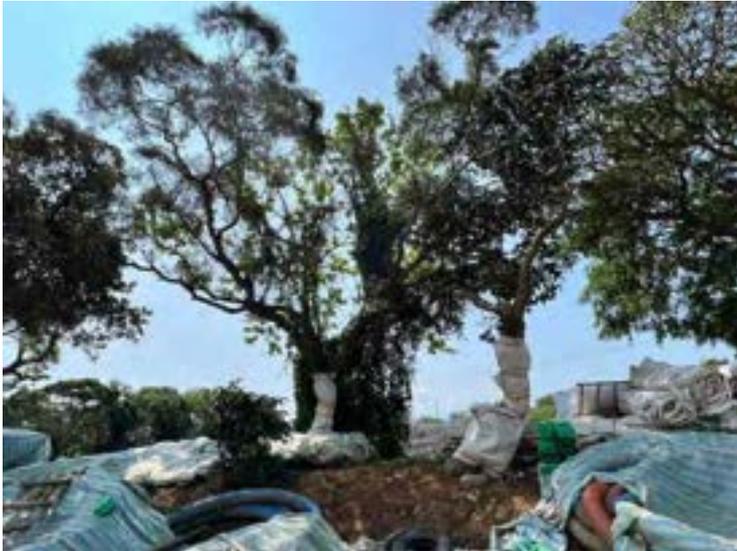
3. 保全樹木周圍有堆置工程材料的情形，如需長期存放，建議另外規劃適合的放置區，避免影響植物根部生長。

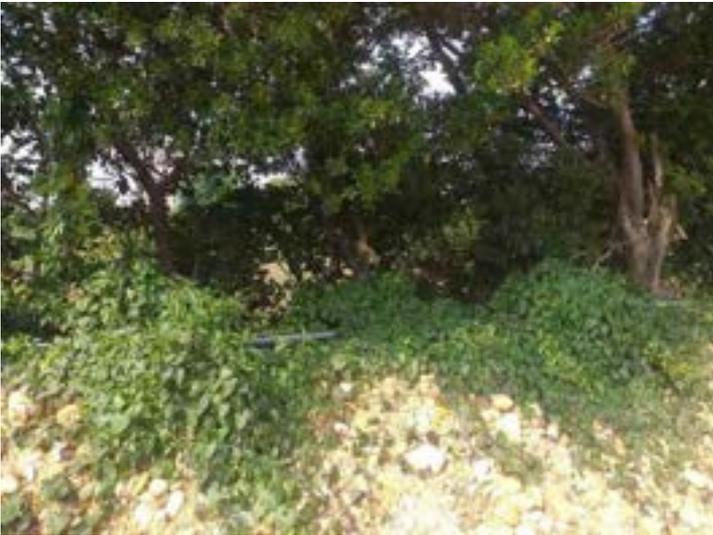
4. 工區周圍有許多小花蔓澤蘭，由於小花蔓澤蘭生長快速且有覆蓋性，建議定期以人工方式移除，避免未來後續維管成本增加。

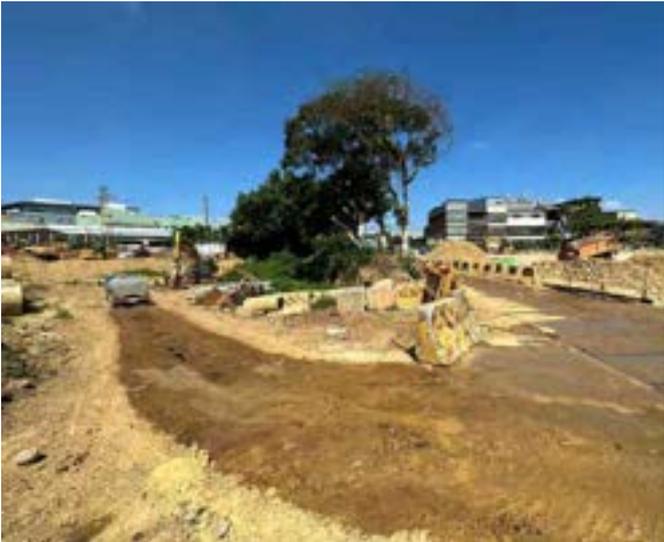
<p>2. 通往深池B之施工便道，建議鋪設鋼板，抑制揚塵。</p>

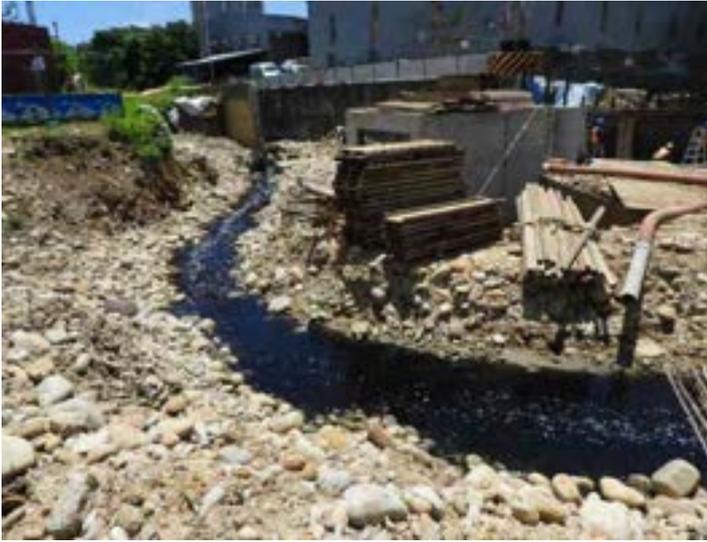
3. 目前工區設有導水道，將進水口之水源直接導流至下游，建議導水道兩側可用粒徑較大之卵石、圓石堆砌，降低泥沙沖蝕，避免下游河道混濁。

<p>3. 後續會注意濁度議題，如有泥沙沖蝕及水體混濁情形發生，會再加強臨時水道兩側之保護。</p> <p>4. 謝謝提醒，會加強警示措施，並提醒機具操作作業人員小心注意。</p>

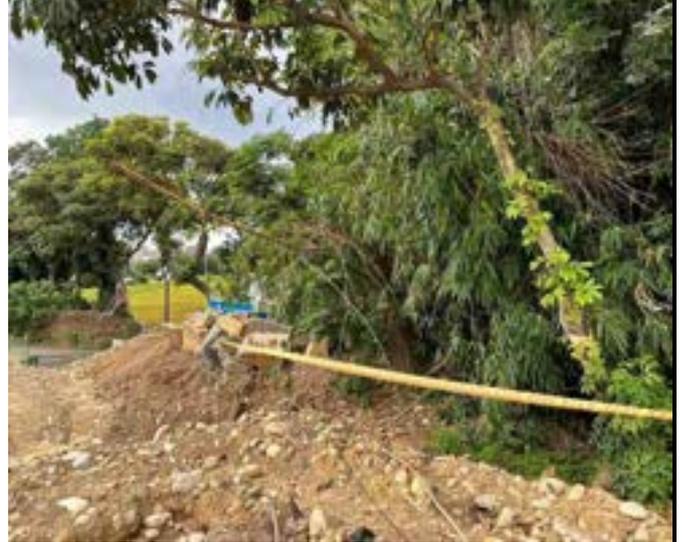
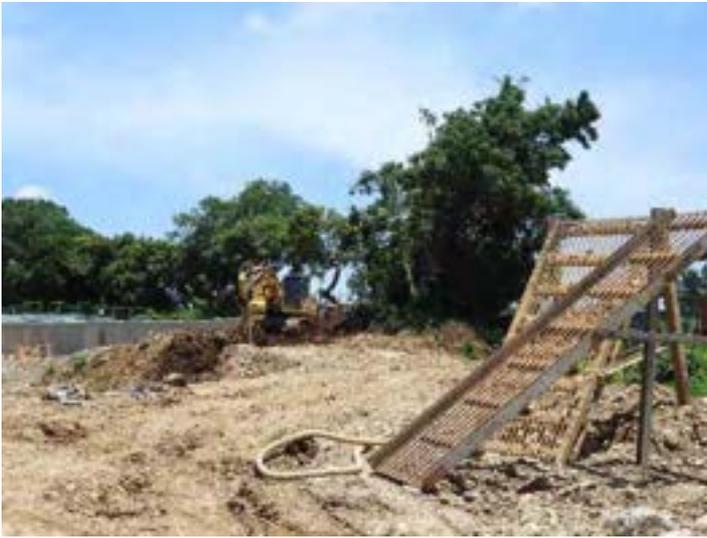
4. 現勘發現鄰近工務所之保全樹木與正在施作中的怪手間無明顯防護措施，易造成保全樹木受損。建議增設圍籬或警示帶。

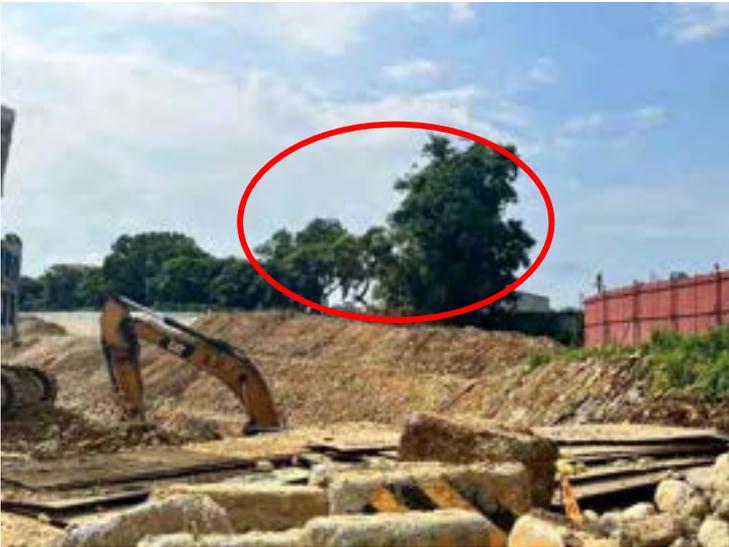
<p>1. 鄰近工務所之保全樹木無圍欄與工區阻隔，為避免樹木受損，建議架設圍欄，並確認施工是否會影響到該樹木。若有誤觸之疑慮，建議事先對施作側之枝葉進行修枝，避免機具拉扯枝條造成更大危害。修枝程序需遵照桃園市政府工務局【樹木植栽設計施工手冊】。</p>		<p>1. 為避免後續工進造成意外損傷，已加強隔離警示及保護措施。</p>

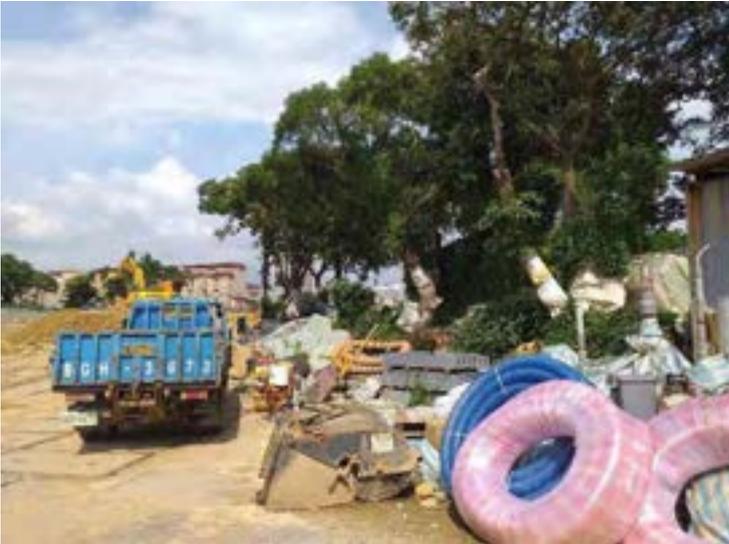
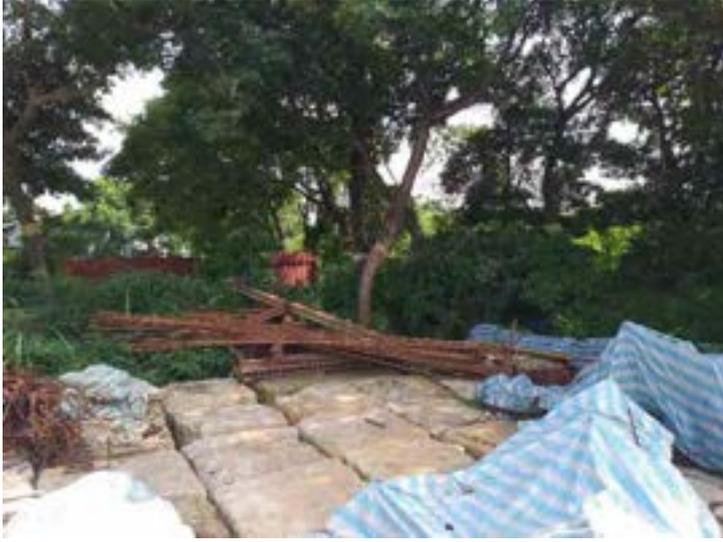
2. 本案因腹地不足，沒有足夠的空間規劃材料暫置區，部分重量較輕之材料堆放於接近保全樹木的位置，並且有注意不會壓住根系。現勘觀察到保全樹木生長情況良好，請持續注意堆放之材料是否會造成保全樹木根系受損，維持樹木養護。

<p>2. 謝謝指教。後續會持續注意，加強宣導人員機具進出操作時特別小心，並持續注意樹木健康狀況。</p>

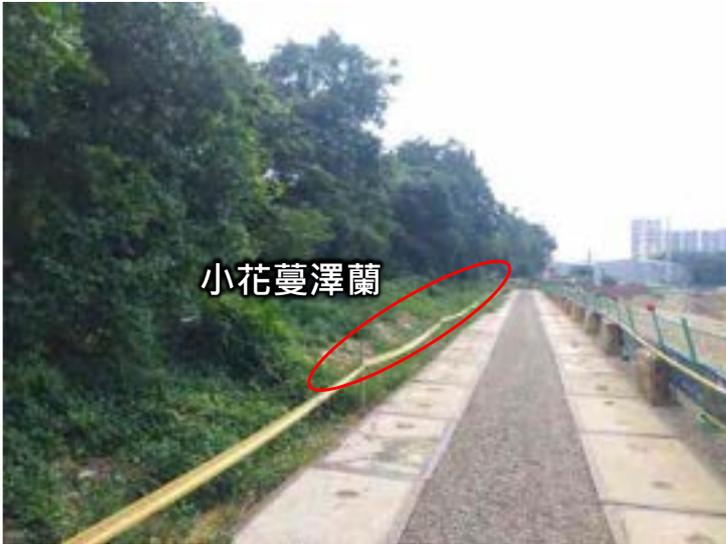
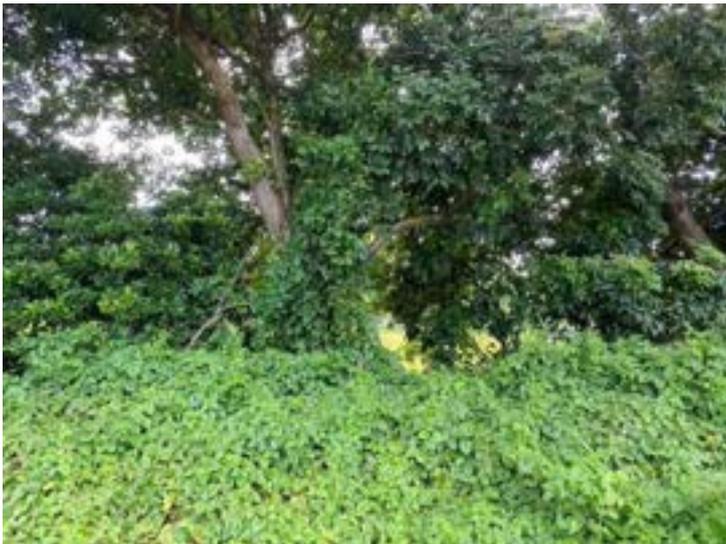
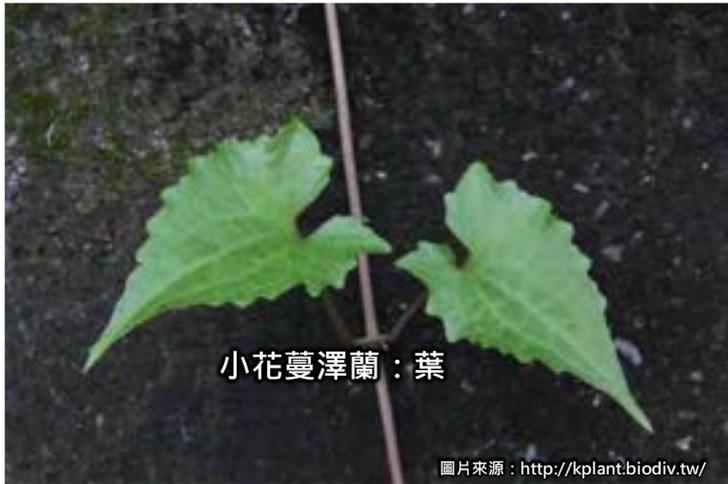
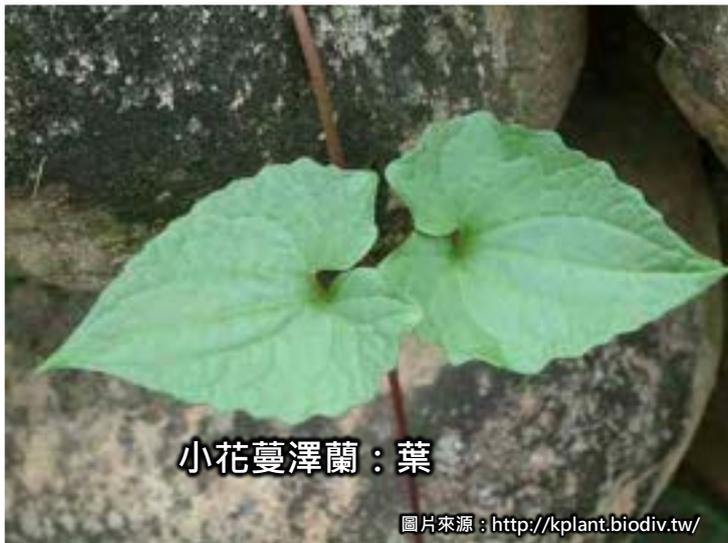
2. 工區北側保全樹木帶發現大量小花蔓澤蘭蔓延。小花蔓澤蘭的花期在每年 10 月左右，建議在 9 月中末進行拔蔓割蔓防治，避免其持續擴散，危害工區週邊喬木。  
因為小花蔓澤蘭生命力旺盛，割蔓時，地面上的葉和莖需打包清運，勿留在原地，避免其行營養體繁殖，再度生根生長；掛在樹上的藤蔓，割蔓後可留在樹上，讓其在樹上自然乾枯。

<ol style="list-style-type: none"> <li>1. 謝謝指教，後續會依據施工進度及相關作業，調整或加強相關保護及警示設施。</li> <li>2. 謝謝提醒，已開始移除小花蔓澤蘭，將盡量於小花蔓澤蘭花期之前執完成移除作業。</li> </ol>

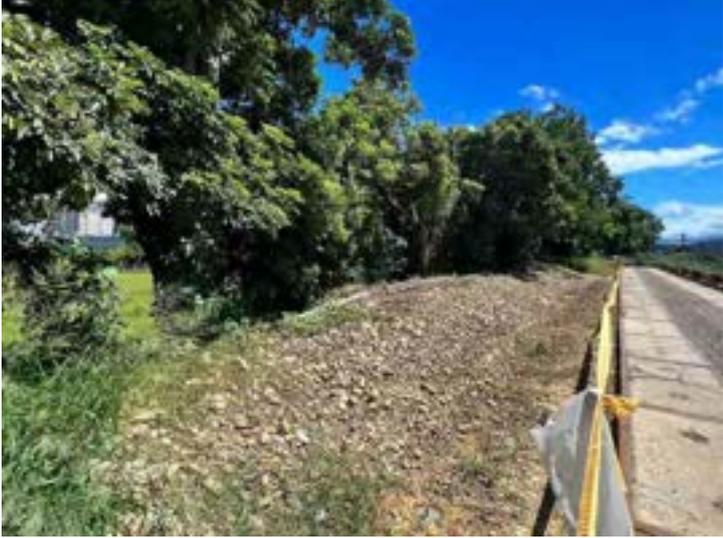
<p>前次現勘建議移除小花蔓澤蘭區域已進行平整，周遭有些許小花蔓澤蘭纏繞在樹上尚未移除完全，由於小花蔓澤蘭的花期在每年 10 月左右，建議除盡以免蔓延，已與現場陪同人員指認位置並協調人員移除。</p>		<p>持續加強小花蔓澤蘭之移除作業。</p>

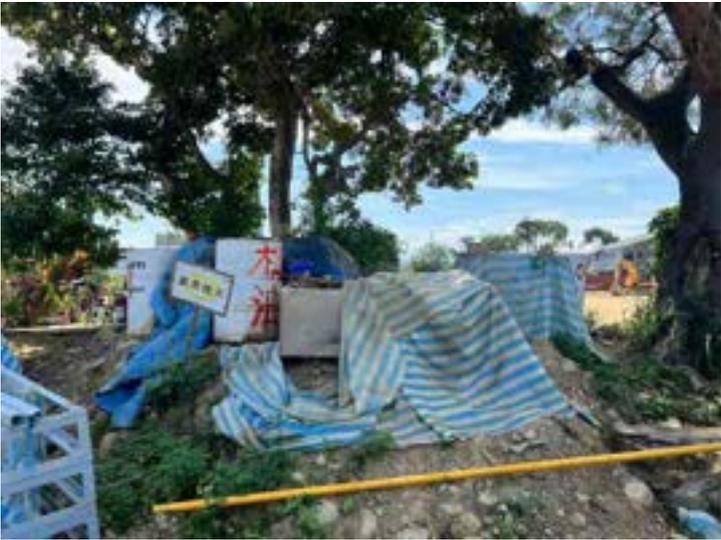
<p>1. 保全樹木周邊堆置油桶，需注意勿洩漏影響土壤及周邊生態，若有適合位置，建議移至他處。</p>		<p>1. 謝謝指教。因工區腹地有限，如有其他空位，會盡量優先遷移油桶。在遷移之前，會交代工作人員特別小心滲漏狀況，避免汙染土壤及周遭環境。</p> <p>部分材料不得已需堆置於樹木周遭，取用時會提醒工作人員，操作機具避免造成樹木損傷。</p> <p>2. 謝謝指教。會持續保持，避免保全樹木遭損傷。</p>

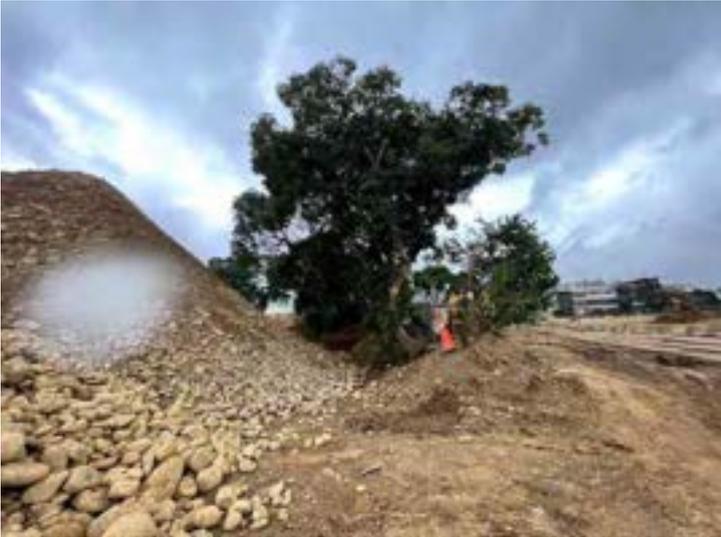
<ol style="list-style-type: none"> <li>1. N24.965905,E121.324866 處施工便道緊貼保全樹木，建議加強警示避免機具進出時誤傷，另開挖土方堆置鄰近保全樹木群，應避免土方滑落掩埋樹幹及根領，土方外運也需注意操作時勿傷保全樹木。</li> </ol>

<ol style="list-style-type: none"> <li>1. 遵照辦理，會加強保護以及警示設施，並提醒施工作業人員。</li> <li>2. 現地保留、移植及待回植樹木會持續養護及相關維護作業。</li> </ol>

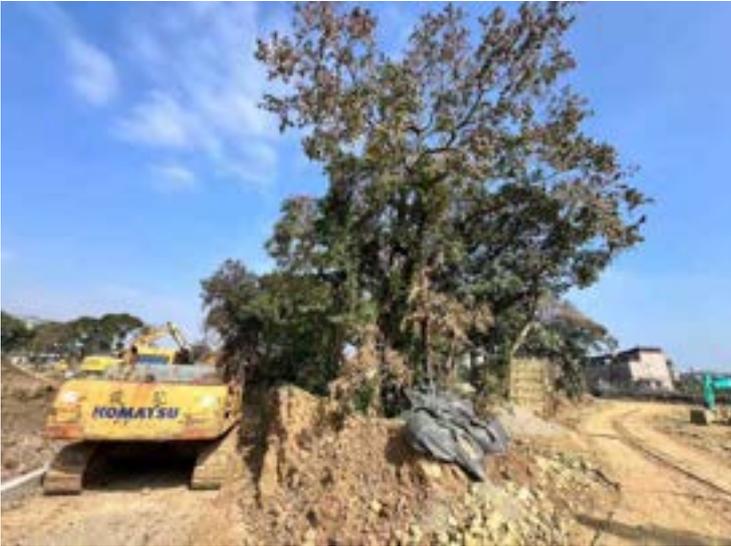
<p>1. 工區重新規劃施工便道，有確實迴避保全樹木，保全樹木應拉設警示帶或護欄避免機具過於靠近造成損傷。</p>

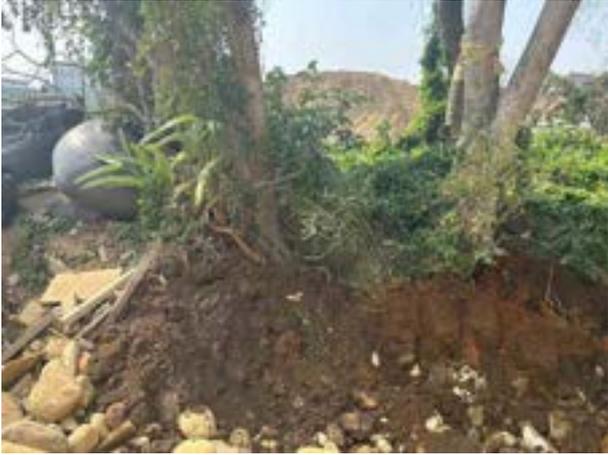
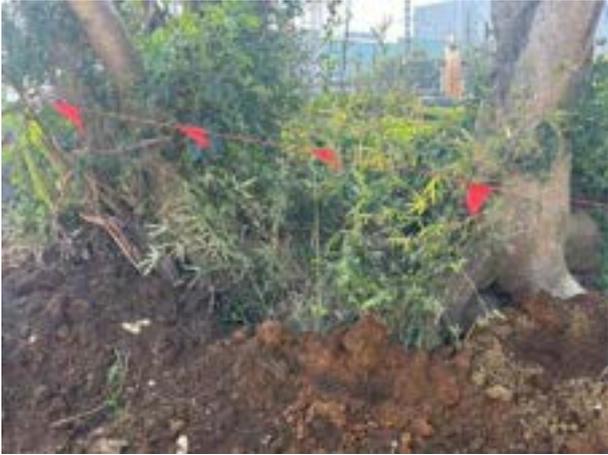
<p>1. WGS84 座標 N 24.965811, E 121.324483 施工便道開闢過於靠近保全樹木根部，導致根部露出土壤情形，應盡速將土壤回填覆蓋根部，避免根系損傷導致樹木死亡，並將雜物、水泥塊移除，並以警示帶標示保全範圍以免類似情形再度發生。</p>		<p>2. 謝謝指導，將繼續保持。</p>

<p>1. 已依指示辦理。移除雜物、植物根系周遭回填、設置警示帶隔離保護。</p>

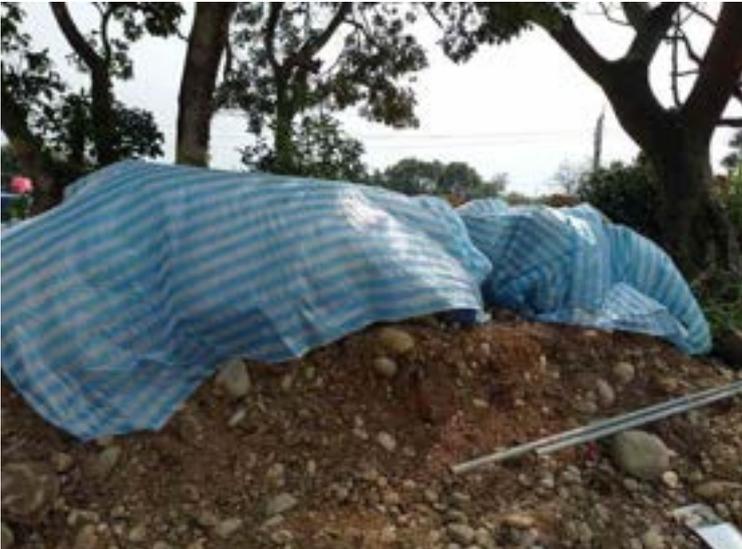
<p>1. 機油等溶液存儲罐有集中放置並蓋上帆布，現勘時無洩漏情形發生，請繼續保持。 建議：可將其放置於鋼板或防水布料上，避免滲漏時，直接污染土壤。</p>

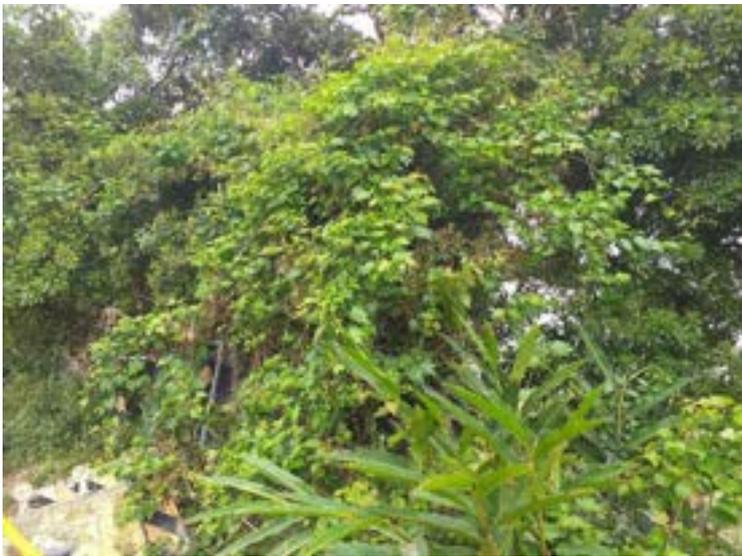
3. 工區內之小花蔓澤蘭在工程團隊的配合下，已清除大半，目前僅零星分布匍匐於地面，少數有攀附於樹木的情形，如座標 24.966922, 121.324284 處。  
建議：將攀附於樹木上之小花蔓澤蘭移除，其植物殘體集中清運，勿留在原地。

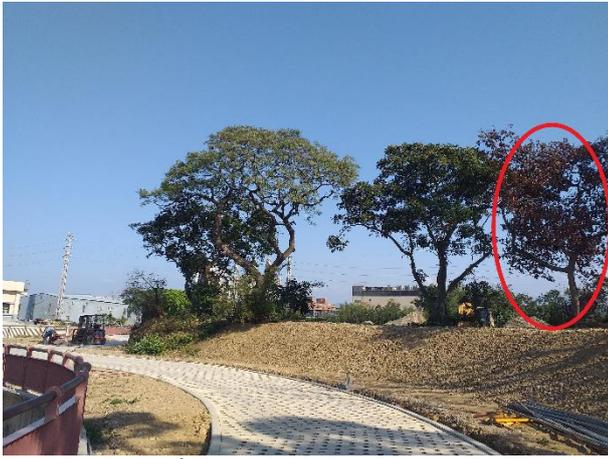
2. 深池 B 東側之枯木(WGS84 座標 24.965849, 121.324483 處)建議移除，避免未來倒塌造成危險，移除之枯木建議可裁切成適當大小，成堆留在林下，可作為昆蟲可利用之微棲地。

<p>2. 謝謝指教，枯萎樹木已清除。</p>

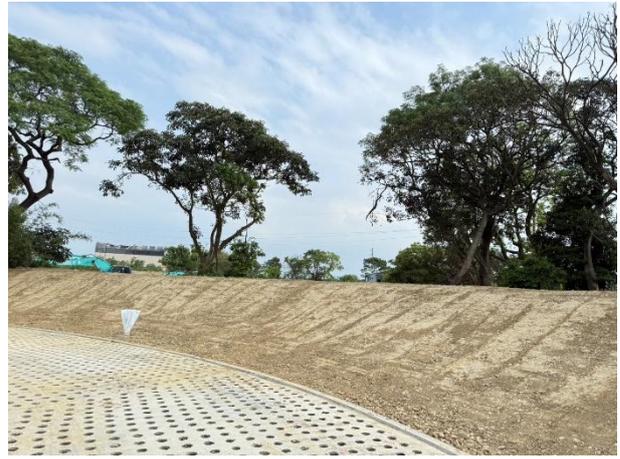
3. 深池 B 北側保全樹木區(WGS84 座標 24.966038, 121.323909 處)有工程材料堆置於樹木旁，重物壓實土壤可能導致樹木根系生長不良，建議將工程材料移至他處堆放。

3. 謝謝指教，因為本工區的腹地有限，沒有足夠的空間規劃材料暫置區，部分重量較輕之材料堆放於接近保全樹木的位置，並會注意盡量不壓住根系。若未來有其他空地，會盡量將工程材料移至他處堆放。
