同德綠廊環境改善工程生態檢核表

M-01 維護管理階段現場勘查紀錄表

勘查日期	112/06/28	填表日期	112/07/07
紀錄人員	李京樺	勘查地點	(TWD97)X : 280057.01 Y : 2768417.83
人員	單位/職稱	參與勘查事項	
李京樺	亞磊數研工程顧問有限公司/助理工程師	生態勘查	
現場勘查意見 提出人員(單位/職稱) <u>李京樺/生態檢核調查員</u>		處理情形回覆 回覆人員(單位/職稱) _____

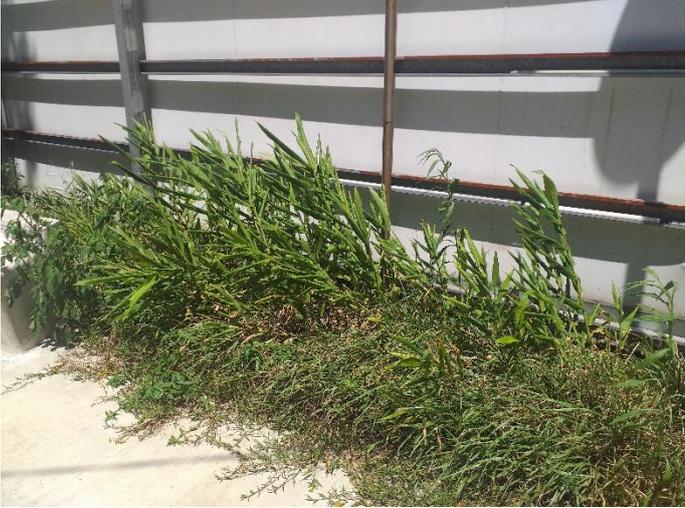
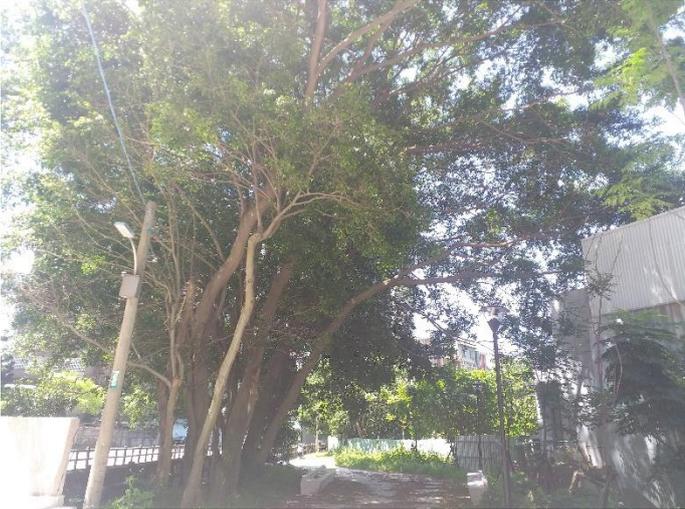
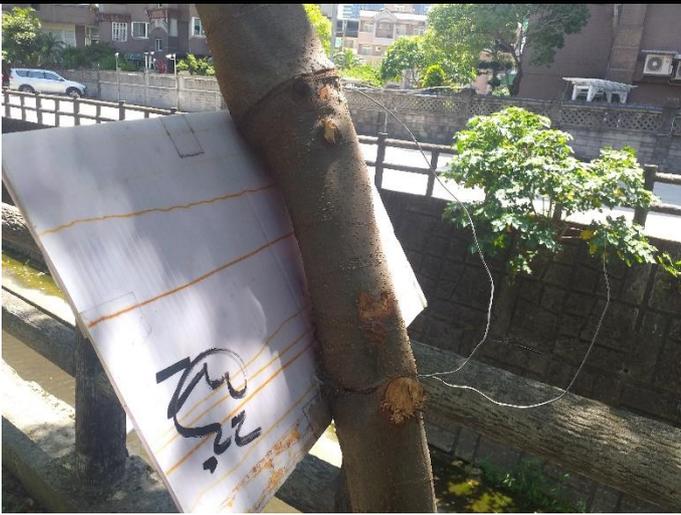
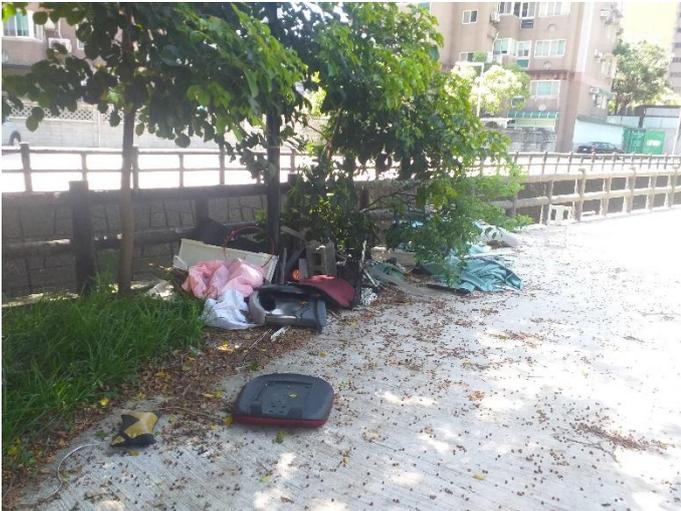
1. 大興西路上游工區保全樹木及新植園藝植栽生長狀況尚可，請持續維護。唯南端之保全樹木(台灣欒樹)因鐵絲纏繞，而有莖部發育不良之情形，建議將鐵絲和告示牌移除。

已至現場了解皆已清除完畢

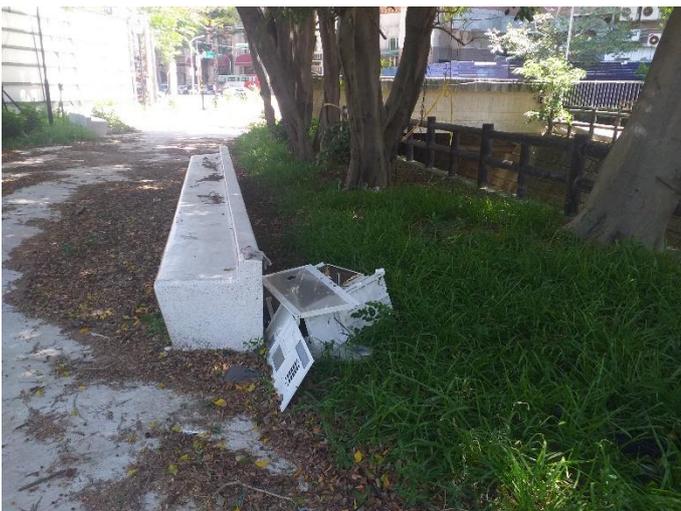
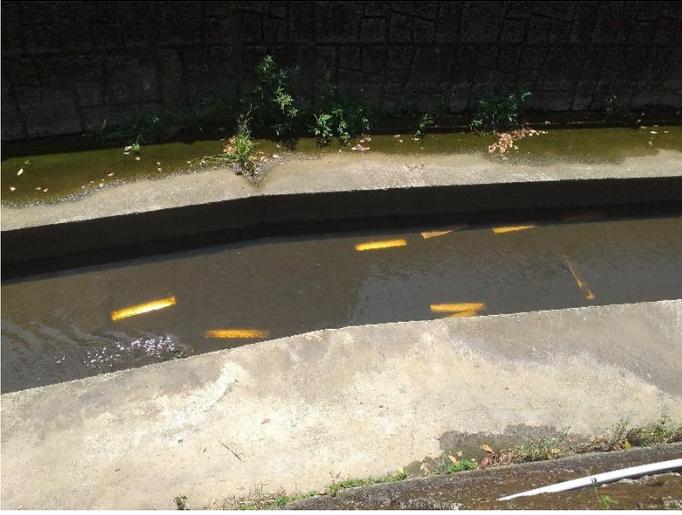
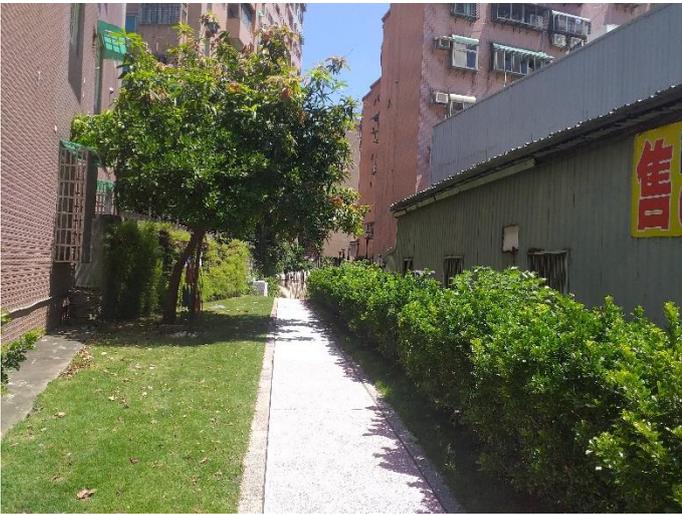
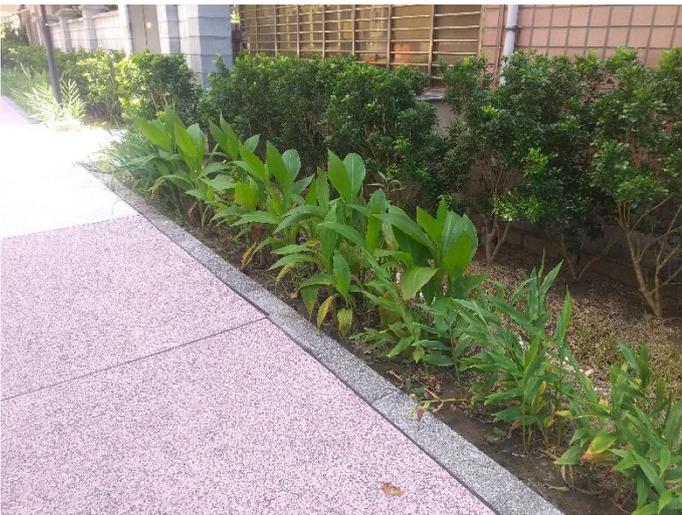
2. 大興西路上游工區完工後缺乏維護管理，現場堆置大量民生廢棄物，河道中似乎有金屬廢棄物，建議清除。

重金屬部分爰請環保局協助處理。

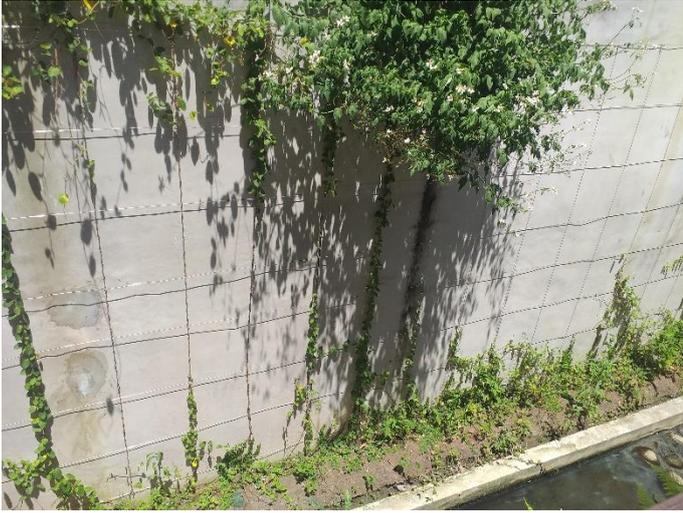
3. 下游中埔一街工區之植栽生長良好，請持續維護。

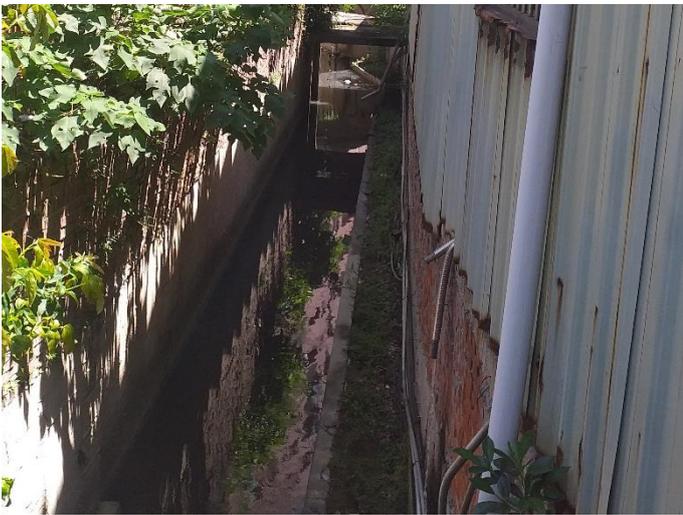
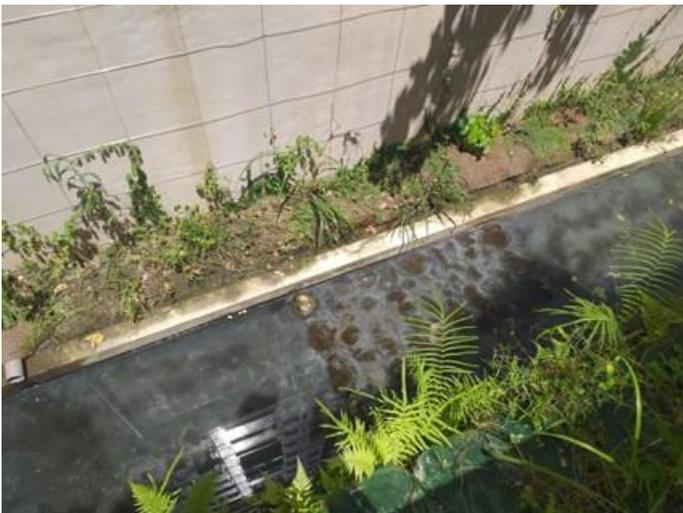
4. 現勘觀察到附近店家之民生廢水直接流入渠道內，水流呈現綠色，石縫中有白色油污。建議未來鄰近區域計畫可納入污水下水道接管。

污水接管部分後續研議。

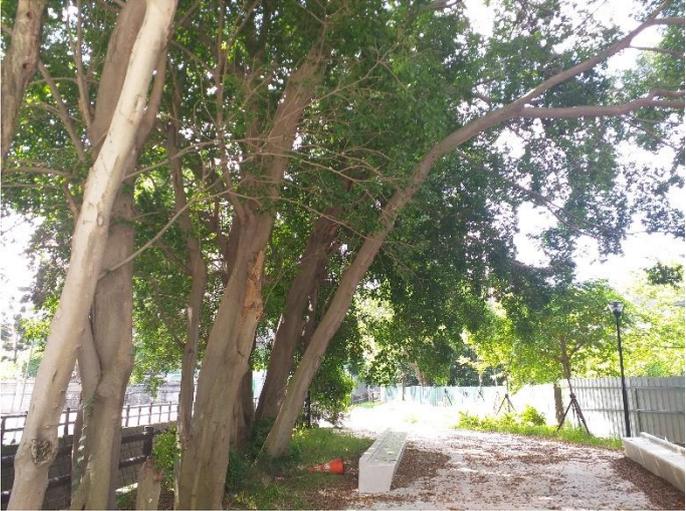
<p>1. 大興西路工區前次現勘發現之廢棄物堆置情形已改善。</p>		<p>1. 後續持續巡視工區內是否有廢棄物堆積。</p>

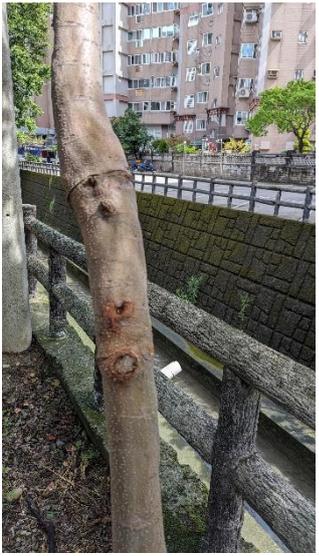
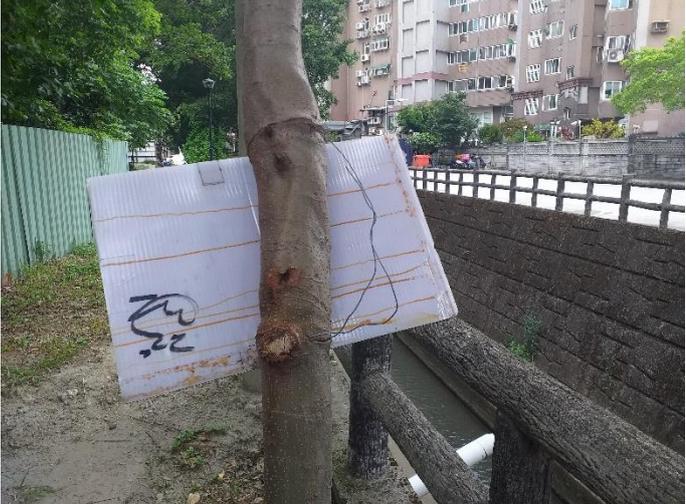
<p>2. 大興西路工區南端之保全樹木(台灣欒樹)被鐵絲纏繞，隨著樹木成長，鐵絲已被樹木包埋。建議將外露之鐵絲及告示牌剪除即可，已包埋在樹木勿強行拔除，以免造成二次損傷。</p>

<p>2. 外露之鐵絲、告示牌已剪除。</p>

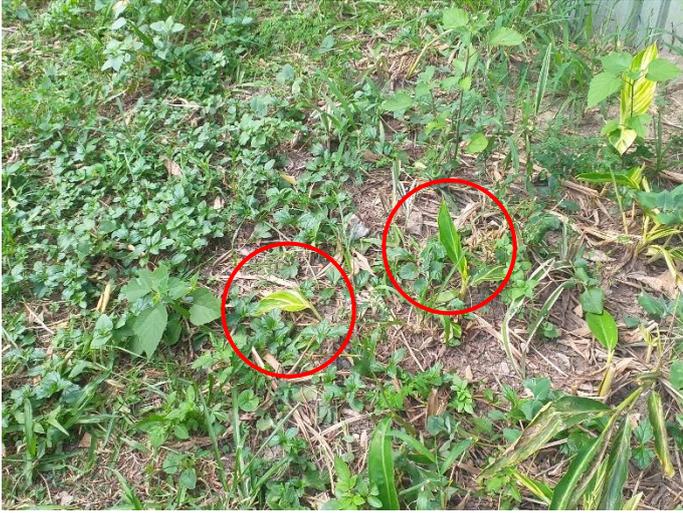
3. 大興西路工區南端草坪之新植之景觀植物有被除草機切割的痕跡，建議提醒維護管理單位，除草時須注意避免誤傷園藝植栽。

3. 經洽詢里長應為民眾自發行為，已與里長說明該區有景觀植物應避免誤傷。

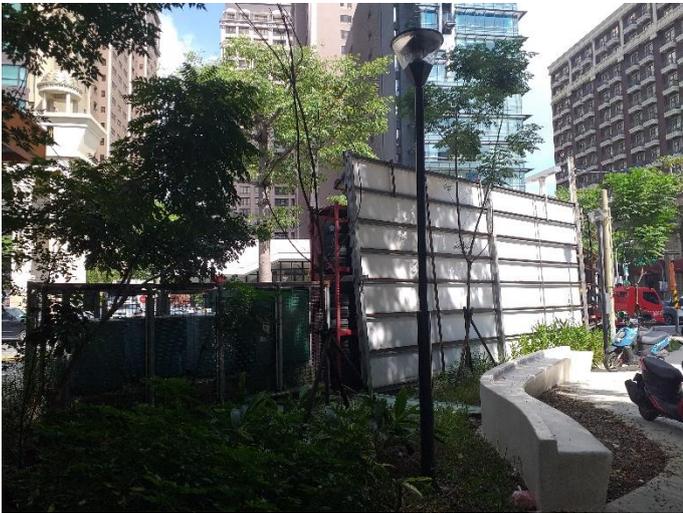
4. 大興西路工區入口石椅後方新植台灣欒樹已乾枯死亡，若還在保固期內，建議檢視全區新植喬木，已枯萎死亡者請廠商補植；若已超過保固期，則建議留在原地作為鳥類棲架。

4. 經查本案已超過保固期，該株台灣欒樹後續留置原地。

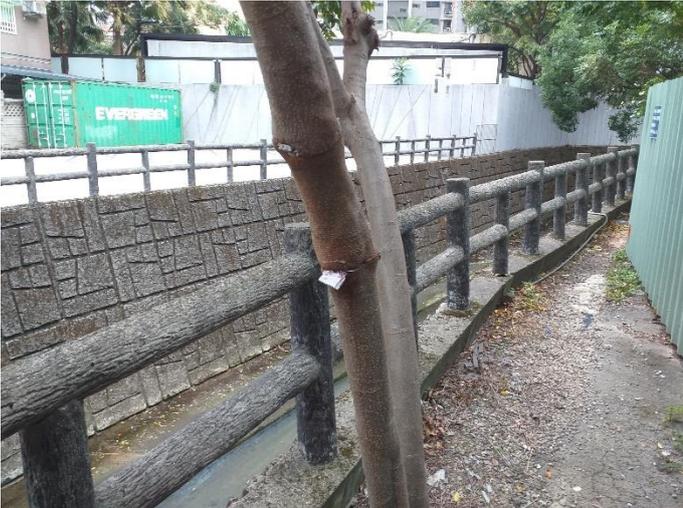
<p>1. 前次現勘發現大興西路工區台灣欒樹上纏繞之鐵絲，目前已剪除。</p>		<p>1. 鐵絲前已剪除完成</p> <p>2. 工程柵欄已回收，後續協調有關單位設置告示牌。</p>

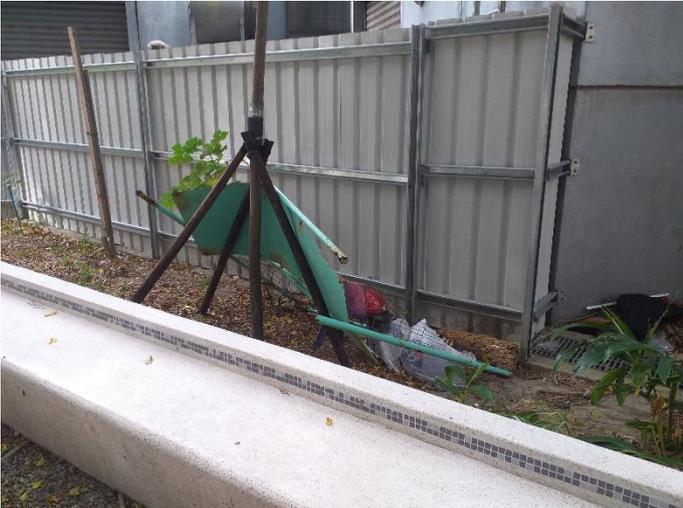
<p>2. 大興西路工區目前仍有廢棄物堆置、工程柵欄未回收之情</p>

形，部分廢棄容器、廢輪胎甚至可能造成病媒蚊孳生。
建議：維管單位除了定期清理廢棄物外，可架設告示牌警告任意丟棄廢棄物之罰則，以期達到警示效果。

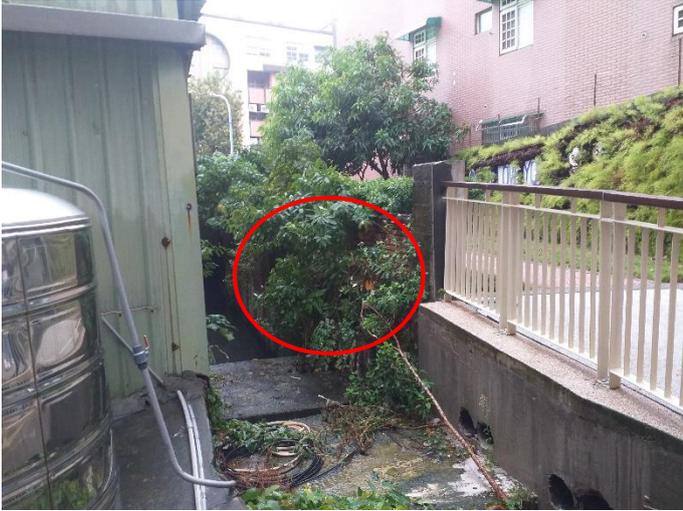
3. 中埔一街工區靠近南平路之排水道內(座標：25.016410, 121.293830)有數棵樹木生長於護岸紅磚牆的縫隙中，長久下來恐造成磚牆結構損毀。
建議：考慮到樹木紮根於人工構造物上，難以移植，建議移除，以降低未來維護管理成本。

3. 現正處於新舊合約交接期，似後續新合約開工後另行移除。
