# 同德綠廊環境改善工程生態檢核表

## M-01 維護管理階段現場勘查紀錄表

| 勘查日期 | 112/06/28 | 填表日期 | 112/07/07 |

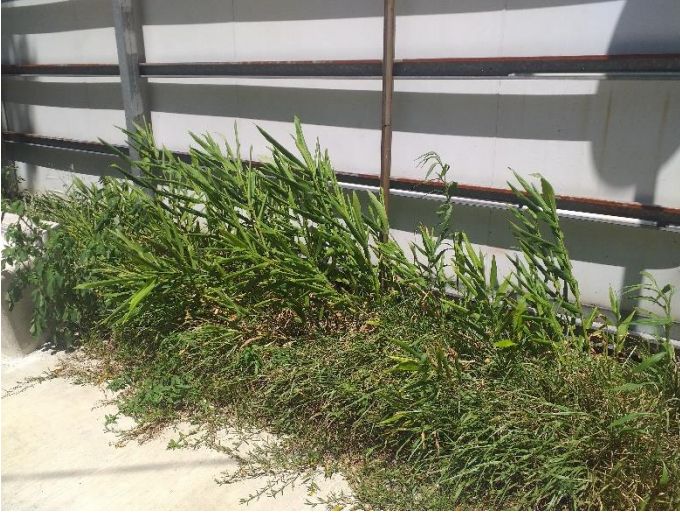
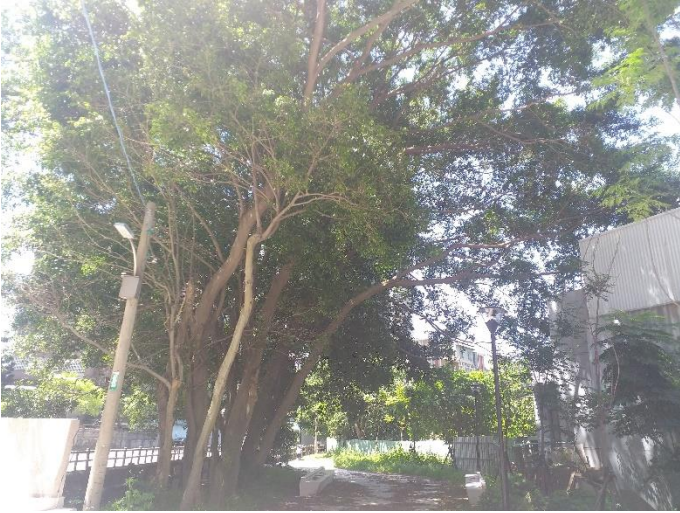
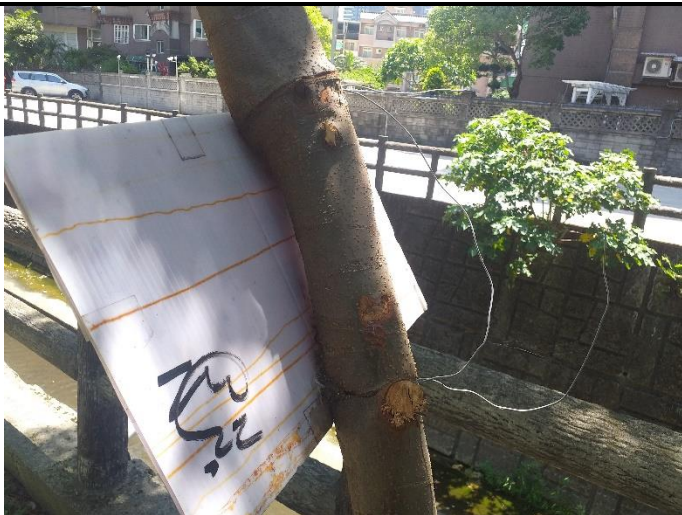
1. 大興西路上游工區保全樹木及新植園藝植栽生長狀況尚可，請持續維護。唯南端之保全樹木(台灣欒樹)因鐵絲纏繞，而有莖部發育不良之情形，建議將鐵絲和告示牌移除。

已至現場了解皆已清除完畢

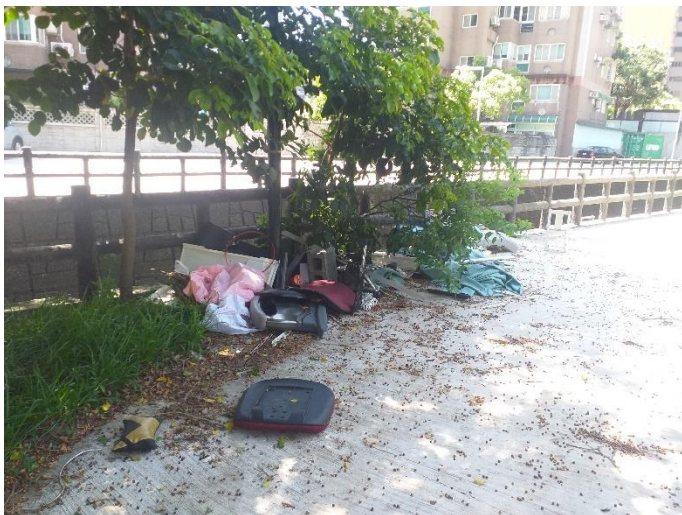
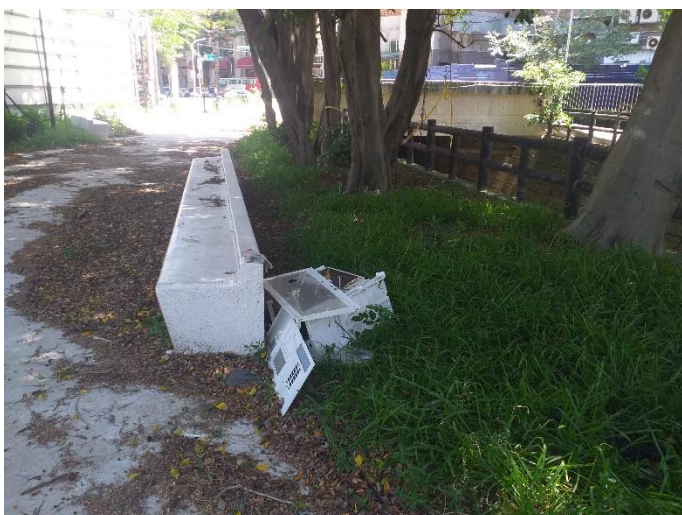
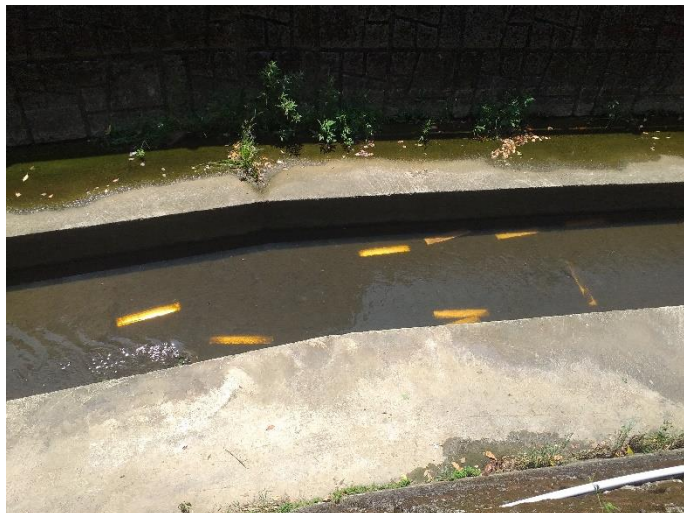
2. 大興西路上游工區完工後缺乏維護管理，現場堆置大量民生廢棄物，河道中似乎有金屬廢棄物，建議清除。

已至現場了解皆已清除完畢

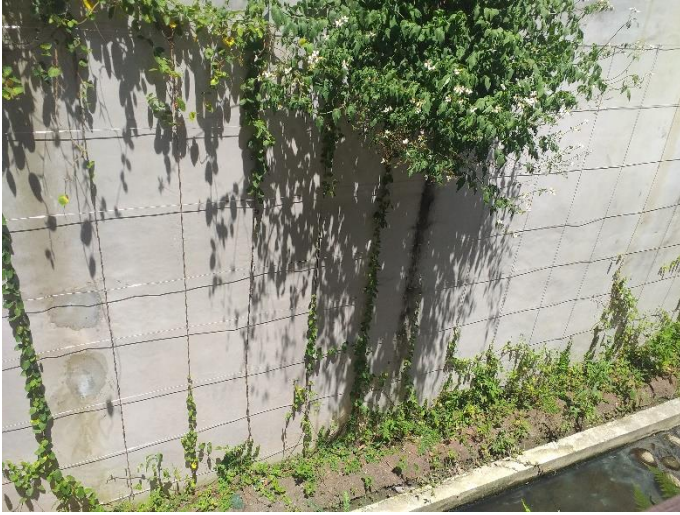
3. 下游中埔一街工區之植栽生長良好，請持續維護。

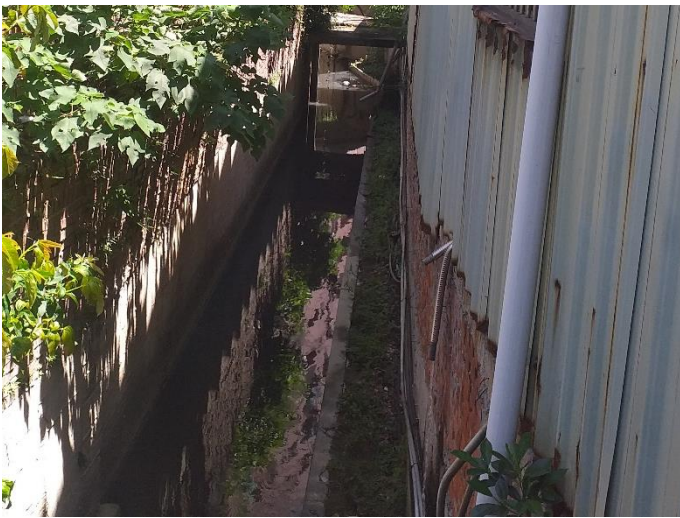
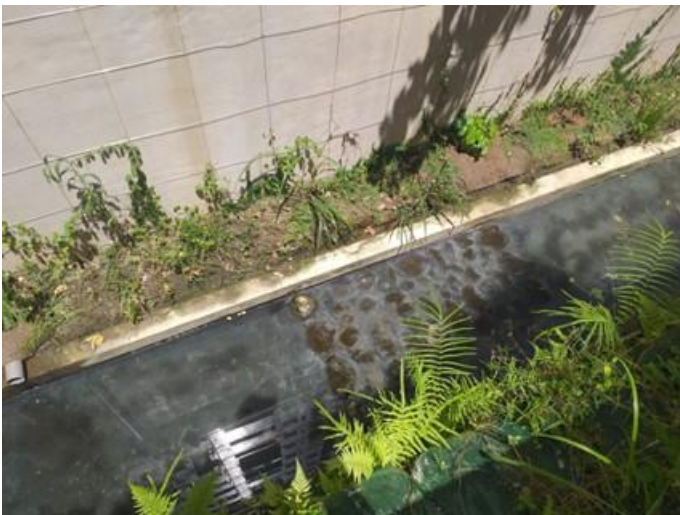
4. 現勘觀察到附近店家之民生廢水直接流入渠道內，水流呈現綠色，石縫中有白色油污。建議未來鄰近區域計畫可納入污水下水道接管。

污水接管部分後續研議。
