同德綠廊環境改善工程生態檢核表

M-01 維護管理階段現場勘查紀錄表

勘查日期	112/06/28	填表日期	112/07/07
紀錄人員	李京樺	勘查地點	(TWD97)X : 280057.01 Y : 2768417.83
人員	單位/職稱	參與勘查事項	
李京樺	亞磊數研工程顧問有限公司/助理工程師	生態勘查	
現場勘查意見 提出人員(單位/職稱) <u>李京樺/生態檢核調查員</u>		處理情形回覆 回覆人員(單位/職稱) _____

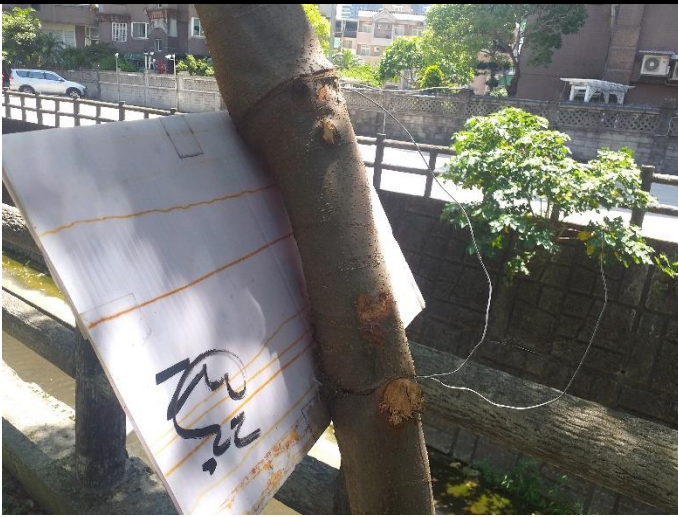
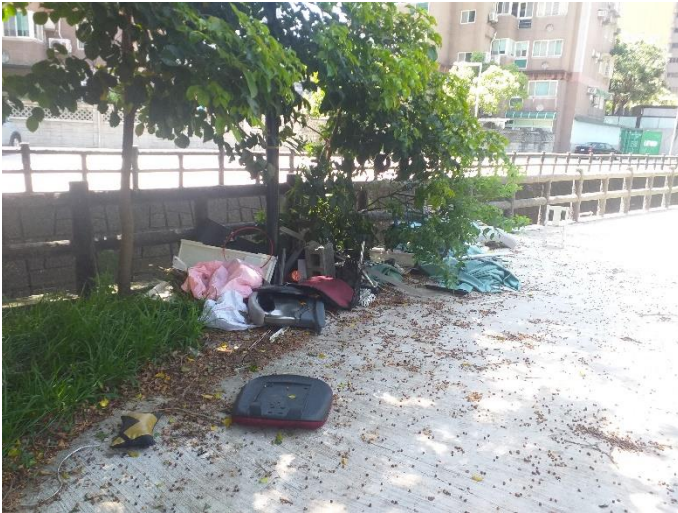
1. 大興西路上游工區保全樹木及新植園藝植栽生長狀況尚可，請持續維護。唯南端之保全樹木(台灣欒樹)因鐵絲纏繞，而有莖部發育不良之情形，建議將鐵絲和告示牌移除。

已至現場了解皆已清除完畢

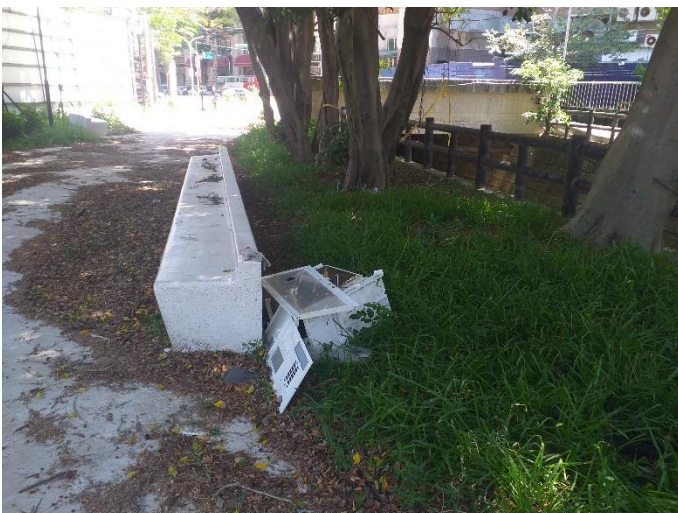
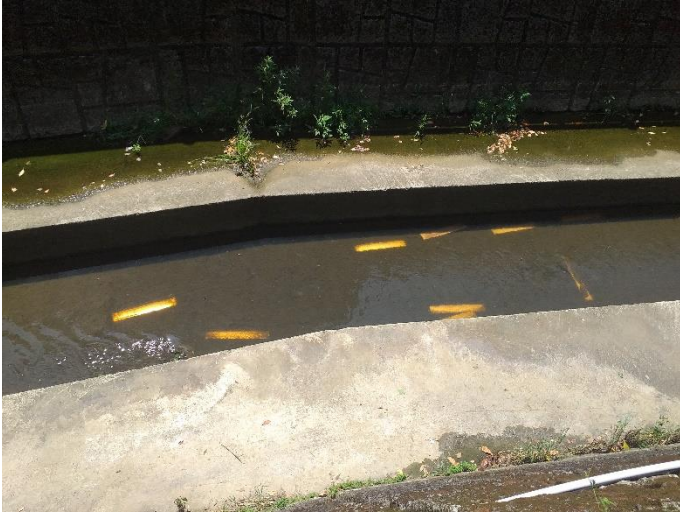
2. 大興西路上游工區完工後缺乏維護管理，現場堆置大量民生廢棄物，河道中似乎有金屬廢棄物，建議清除。

重金屬部分爰請環保局協助處理。

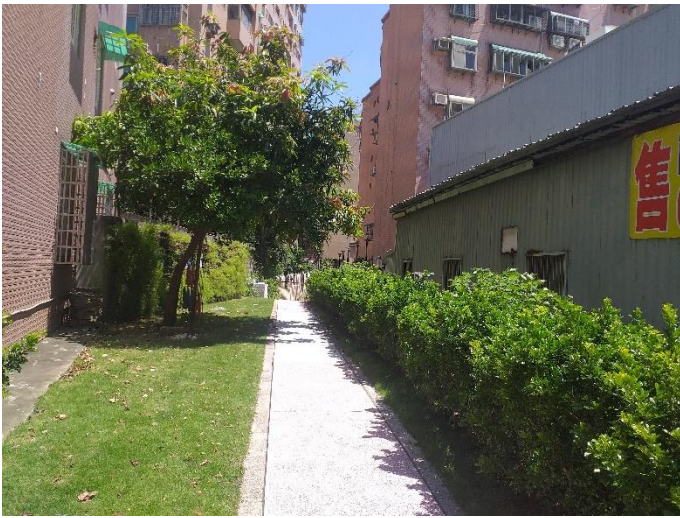
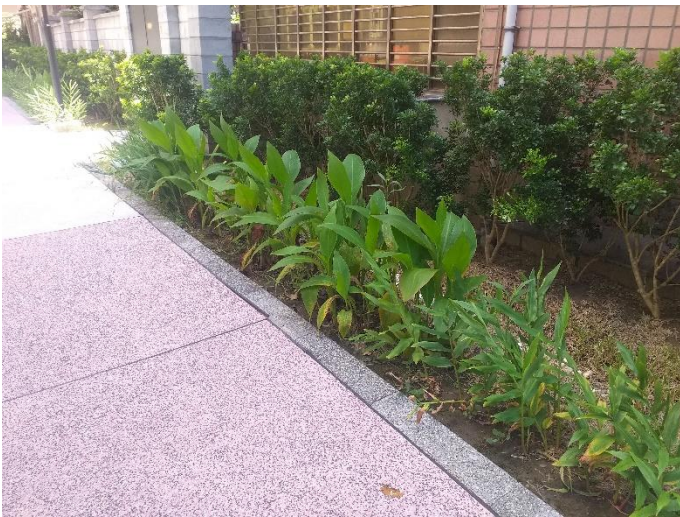
3. 下游中埔一街工區之植栽生長良好，請持續維護。

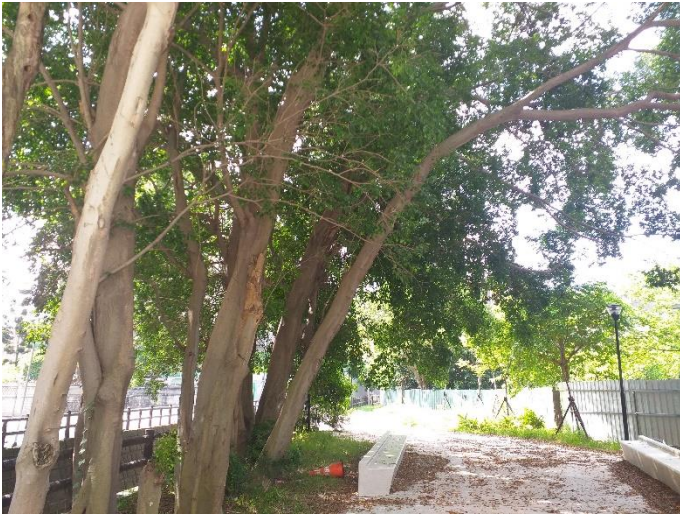
1. 大興西路工區前次現勘發現之廢棄物堆置情形已改善。

1. 後續持續巡視工區內是否有廢棄物堆積。

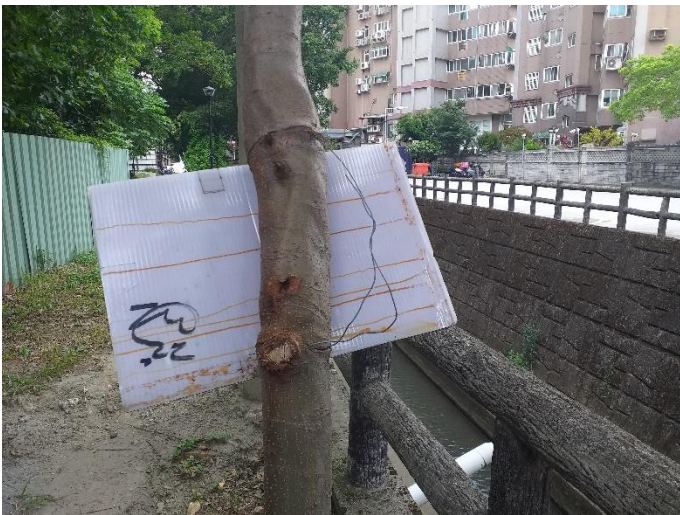
2. 大興西路工區南端之保全樹木(台灣欒樹)被鐵絲纏繞，隨著樹木成長，鐵絲已被樹木包埋。建議將外露之鐵絲及告示牌剪除即可，已包埋在樹木勿強行拔除，以免造成二次損傷。

2. 外露之鐵絲、告示牌已剪除。

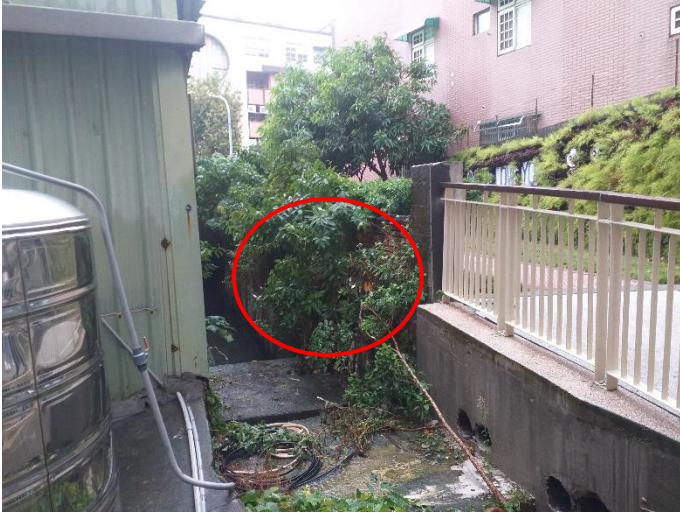
3. 中埔一街工區靠近南平路之排水道內(座標：25.016410, 121.293830)有數棵樹木生長於護岸紅磚牆的縫隙中，長久下來恐造成磚牆結構損毀。
建議：考慮到樹木紮根於人工構造物上，難以移植，建議移除，以降低未來維護管理成本。

3. 現正處於新舊合約交接期，似後續新合約開工後另行移除。

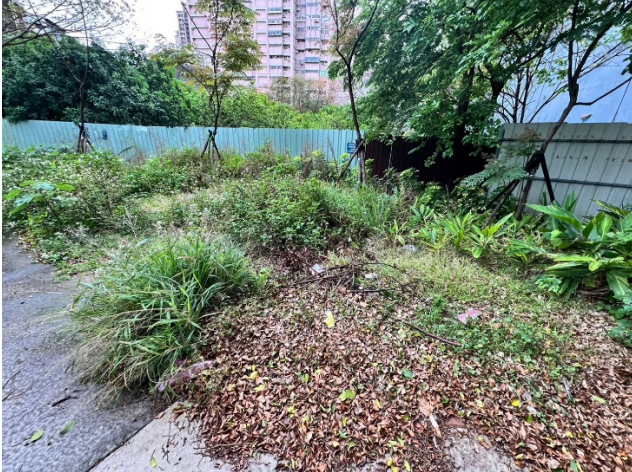
<p>1. 前次現勘發現大興西路工區台灣欒樹上纏繞之鐵絲，目前已剪除，生長情形尚可。</p>

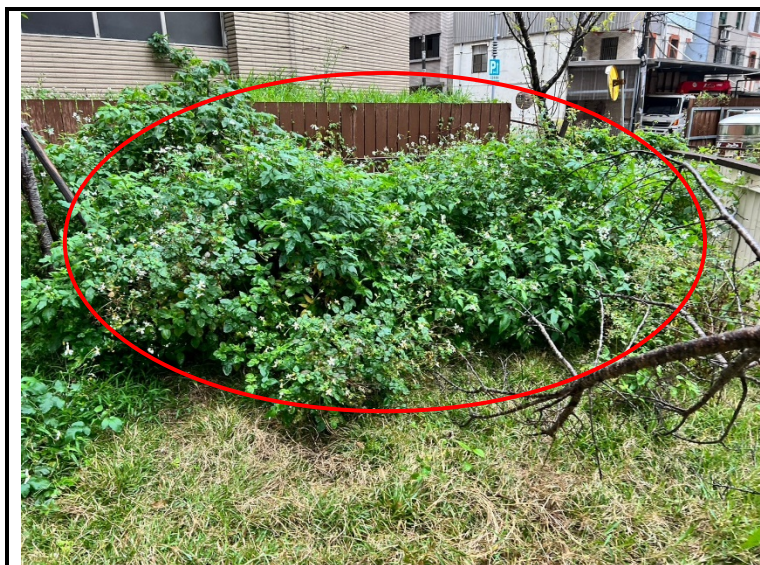
4. 中埔一街工區末端(座標:N25.017261, E121.293714)綠地有一棵櫻花樹攔腰折斷，建議移除並補植，周邊雜草也應一併清除。
