中壢區洽溪幹線斷面 152 至 155-1 排水整治應急工程(五權段 1108 等 3 筆地號)工程

C-01 施工管理階段現場勘查紀錄表

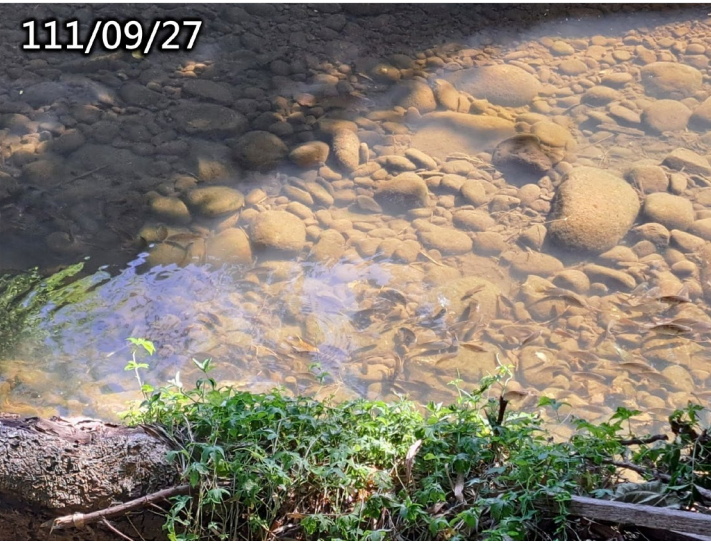
本區河流經簡易觀察及誘捕後，發現魚類多為外來種之雜交吳郭魚及野化之孔雀魚，然而該處河道周邊多為次生林，現有之棲地環境良好，河道中岸邊緩流、灘地可供水棲昆蟲利用。建議工區及非工區之河道復舊時保留兩側護岸基腳的石灘地，並維持原河道底質型式(多為卵石、圓石、巨石，粒徑 16 mm 以上)，原河道底質可參見上圖 111/09/27 的河道影像紀錄。

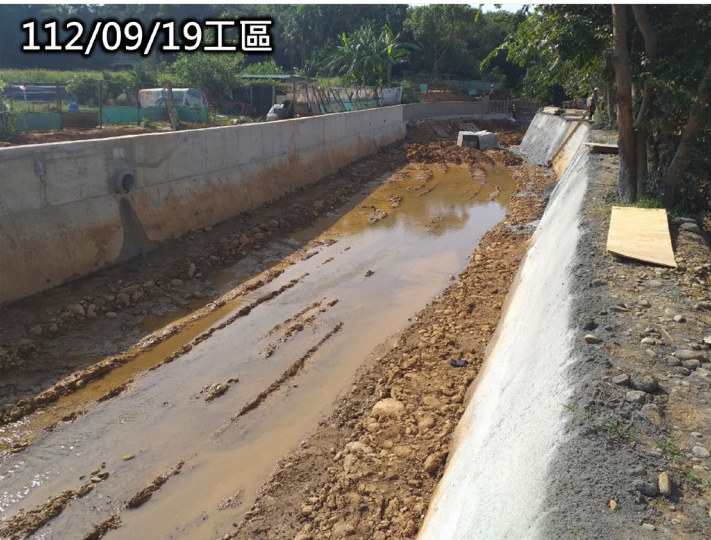
112/09/19工區

1.本案河道工程已完工,已恢復於顧問團建議渠底型式。

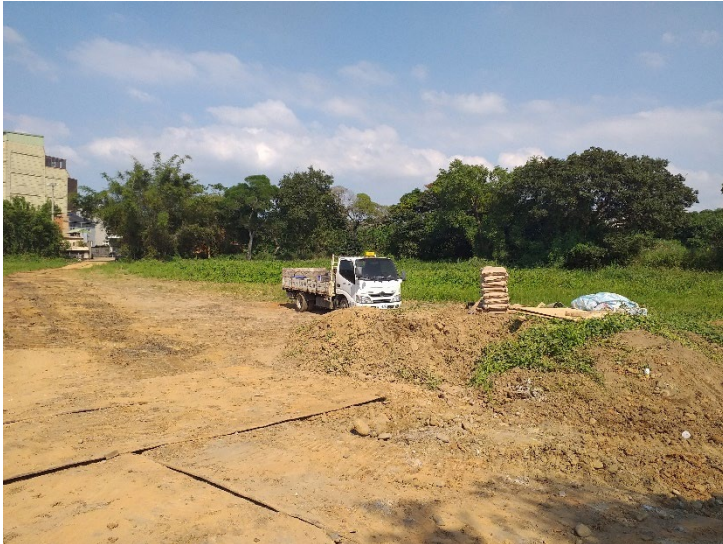
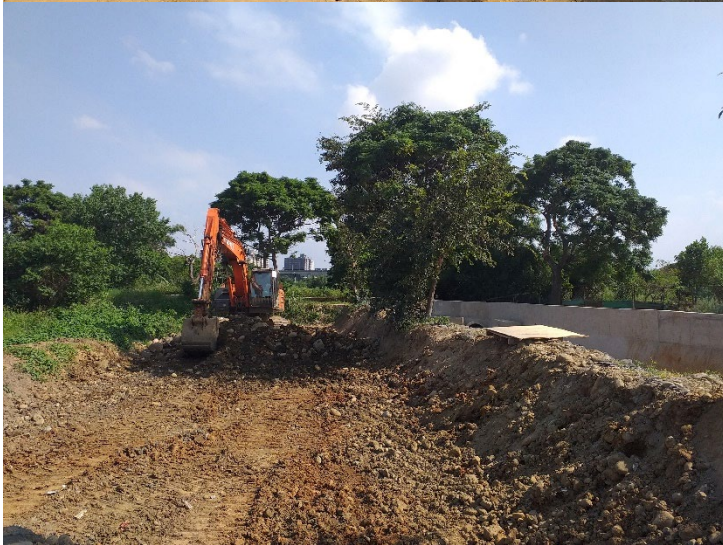
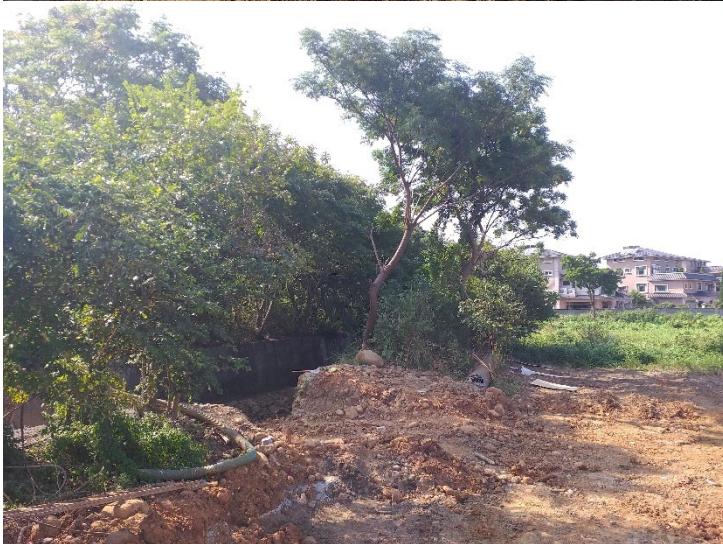
1. 座標(TWD97) X: 270087.9391 Y: 2761906.2369 處，非工程範圍內正在開挖河道，經瞭解為工程範圍內開挖後有多餘土方，且本案施工計畫無土方外運規劃，故將多餘土方回填至上游河道。工區內因工期短，各工項施做迅速，河道內施工便道不斷變動。生態友善措施(施工便道與河水交接處堆疊塊石，抑制泥沙沖刷，降低濁度)僅能在部分區段執行。

2. 工區右岸堤上保全樹木、上下游次生林、施工便道旁保全樹木皆保全良好，無明顯受工程損傷之情形，請繼續保持。

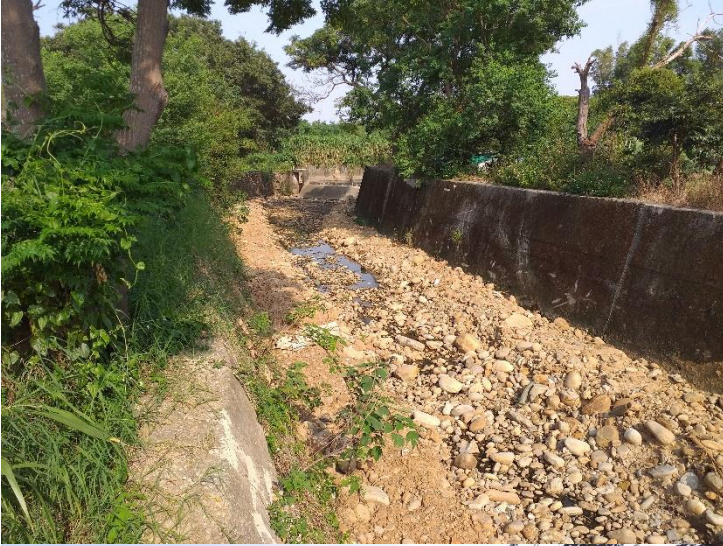
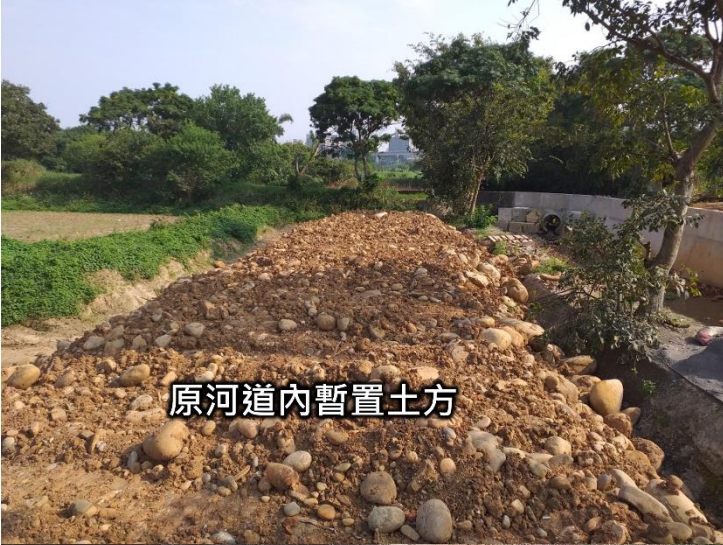
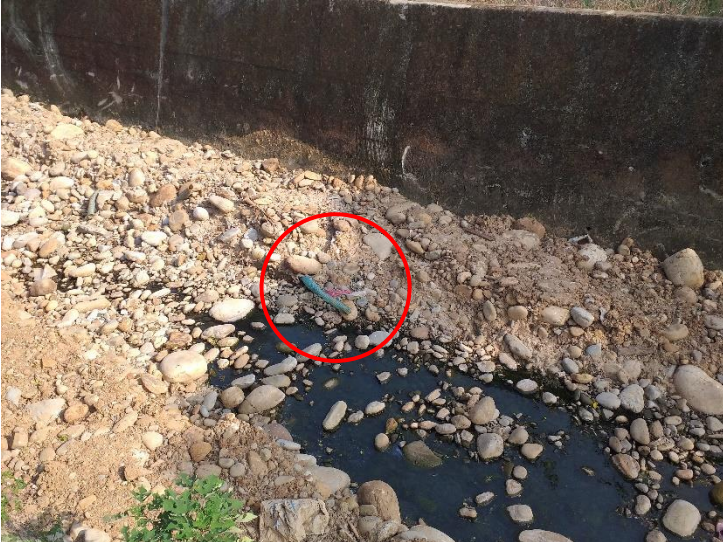
勘查日期	112/10/19	填表日期	112/10/23
紀錄人員	李京樺	勘查地點	(TW97) : X : 277950.02 Y : 2759334.35
人員	單位/職稱	參與勘查事項	
李京樺	亞磊數研工程顧問有限公司/助理工程師	生態勘查	
劉蕙甄	桃園市政府水務局水利工程科/技術員	會同勘查	
現場勘查意見 提出人員(單位/職稱) <u>李京樺/助理工程師</u>		處理情形回覆 回覆人員(單位/職稱) <u>劉蕙甄/約僱技術員</u>	
 		<ol style="list-style-type: none"> 1. 感謝顧問團建議，另「有關坡面掛設植物爬藤網，增加綠覆度，增加綠覆度」一事，本局納入業務參考，因該工區尚未驗收，日後視河道環境需求規劃。 2. 感謝顧問團建議。 3. 感謝顧問團建議，本局於復舊時持續保持。 	
 		<ol style="list-style-type: none"> 1. 本案硬體設施皆已完成，工程已接近完工狀態。後續將不會再有大型機具進入河道，待自然營力及植被演替改善目前棲地。護岸型式為光滑陡峭之水泥護岸。 建議：在不影響通洪斷面的前提下，未來建議盡量不進行河道清疏或僅局部清疏；護岸坡面上可掛設植物爬藤網，增加綠覆度。

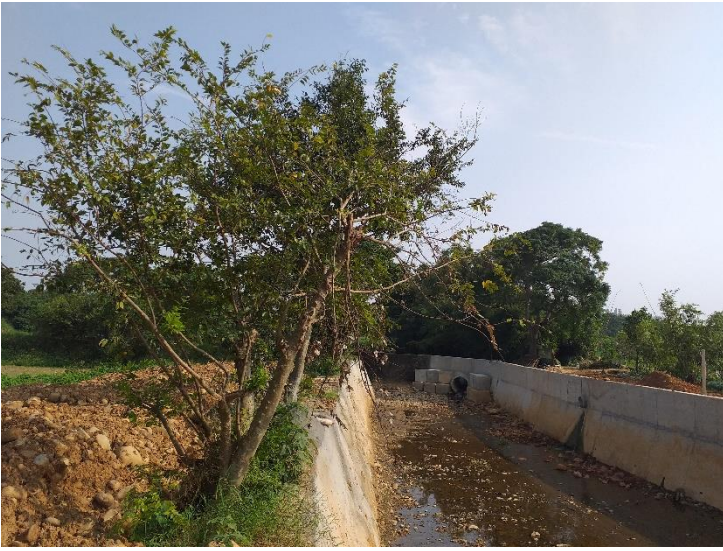
2. 前次勘查非工區之河道(座標(TWD97) X: 270087.9391 Y: 2761906.2369 處)暫置之土方已移至鄰近之農田, 將媒合至其他工區。該河道目前因工程影響, 有土石堆置過高造成之淤塞、伏流等情形。
建議: 建議檢視該河段之治理計畫, 現況是否符合通洪需求, 必要時移除更多土方, 避免伏流、斷流, 並清除河道內之工程垃圾。

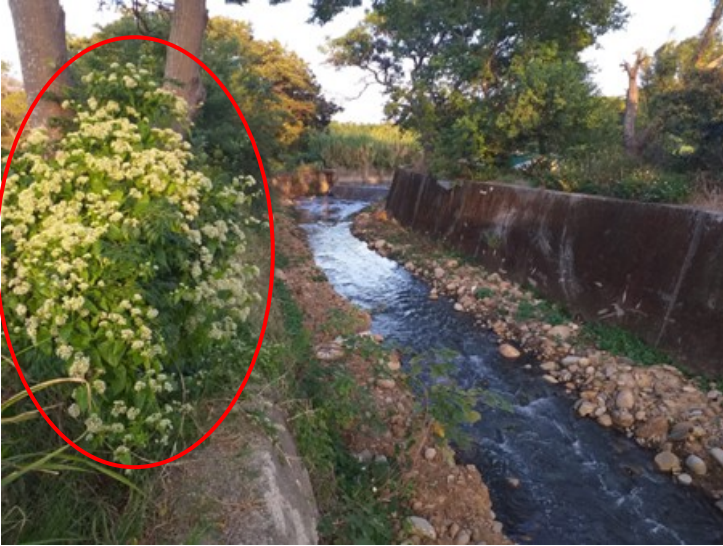
勘查日期	112/11/23	填表日期	112/11/24
紀錄人員	李京樺	勘查地點	(TW97) : X : 277950.02 Y : 2759334.35
人員	單位/職稱	參與勘查事項	
李京樺	亞磊數研工程顧問有限公司/助理工程師	生態勘查	
劉蕙甄	桃園市政府水務局水利工程科/技術員	會同勘查	
現場勘查意見 提出人員(單位/職稱) <u>李京樺/助理工程師</u>		處理情形回覆 回覆人員(單位/職稱) <u>劉蕙甄/約僱技術員</u>	
 		<ol style="list-style-type: none"> 1. 遵照顧問團意見辦理。 2. 遵照顧問團隊意見，日後進行河道清疏時，一併進行外來種清除。 3. 遵照顧問團意見辦理。 	
<ol style="list-style-type: none"> 1. 本案已完工待驗收，目前護岸基腳已有些許植被生長。建議：在不影響通洪斷面的前提下，未來建議盡量不進行河道清疏或僅局部清疏，保留河道內的高草叢作為生物棲息躲藏的場域。

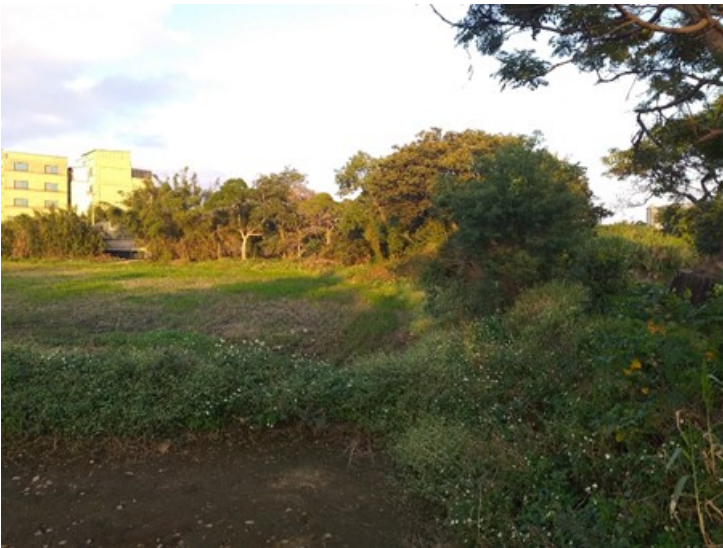
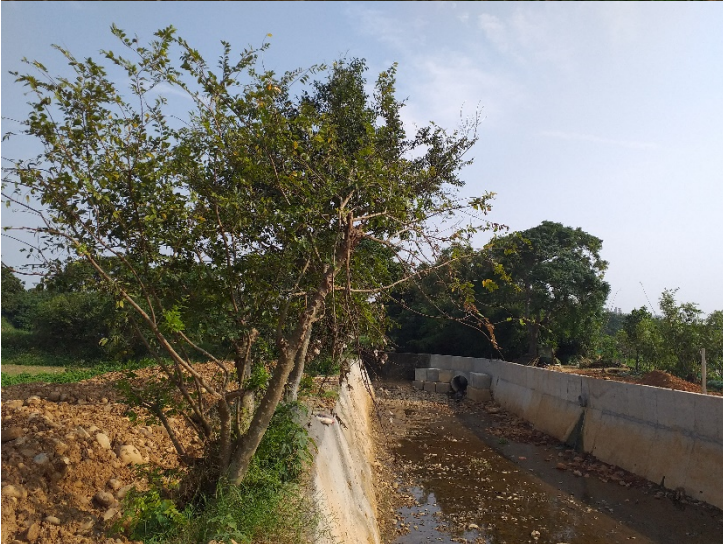
2. 前次勘查非工區之河道(座標(TWD97)X: 270087.9391 Y: 2761906.2369 處)因上游水閘門開啟,目前有常流水,兩岸基腳堆砌的土石上有些許植被生長;護岸上樹木可觀察到大量的外來入侵種植物小花蔓澤蘭附著。
建議:建議未來維護管理單位定期清除小花蔓澤蘭,因為小花蔓澤蘭生命力旺盛,割蔓時,地面上的葉和莖需打包清運,勿留在原地,避免其行營養體繁殖,再度生根生長;掛在樹上的藤蔓,割蔓後可留在樹上,讓其在樹上自然乾枯。
