大漢溪跨河休憩路廊工程生態檢核表

M-01 維護管理階段現場勘查紀錄表

工程名稱	大漢溪跨河休憩路廊銜接工程		工程地點/座標	從(TWD97) X: 280683.37 Y: 2755230.25 至(TWD97) X: 280348.46 Y: 2755522.14
工程執行機關	桃園市政府水務局		維護管理單位	桃園市政府水務局
生態評析日期:	112/04/14			
1. 生態團隊組成				
職稱	姓名	負責工作	學歷	專長
亞磊數研工程顧問有限公司/生態檢核調查員	李京樺	現場勘查	學士	昆蟲分類、保育課題研析
亞磊數研工程顧問有限公司/生態檢核調查員	黃淇風	課題研析	學士	植物生態調查、保育課題研析
2. 棲地生態資料蒐集				
<p>依據先前調查資料結果顯示，工區周圍總計發現 107 科 305 屬 390 種陸生植物，其中小梗木薑子、香楠、臺灣大豆、山芙蓉、臺灣何首烏、水柳、臺灣欒樹、石朴及長枝竹為臺灣特種；陸域動物總計 54 科 140 種，以鳥類為大宗，保育類物種有魚鷹、紅隼、黑翅鳶、黑鳶、大冠鷲、八哥、紅尾伯勞、臺灣藍鵲、燕鴿等；水生魚蝦貝類總計 11 科 12 種。</p> <p>參考資料：中庄調整池工程計畫營運階段環境監測及評估-2/3-107 年監測工作成果報告，水域生物僅節錄中興橋站(計畫範圍內水域)調查資料、台灣生物多樣性網絡(TBN :https://www.tbn.org.tw/taxa)、eBird Taiwan (https://ebird.org/taiwan/home)</p>				
3. 棲地影像紀錄

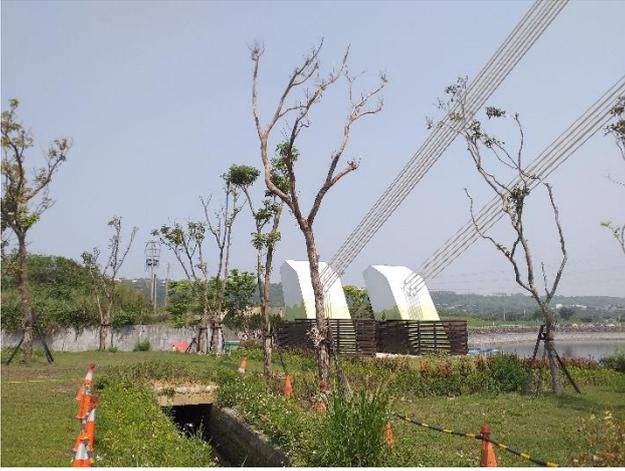
1. 工程周邊保留樹木和新植樹木大多生長良好，少數有枯萎的情形。建議請專業園藝人員協助評估，若枯萎樹木無法搶救則應補植或移除，避免樹木倒塌造成危險(枯萎樹木座標：24.924595,121.316594)。

1. 已請廠商定期澆灌加強植栽養護作業，巡檢發現生長不佳之植栽倘經園藝人員判定無法搶救時，將請廠商移除後補植。

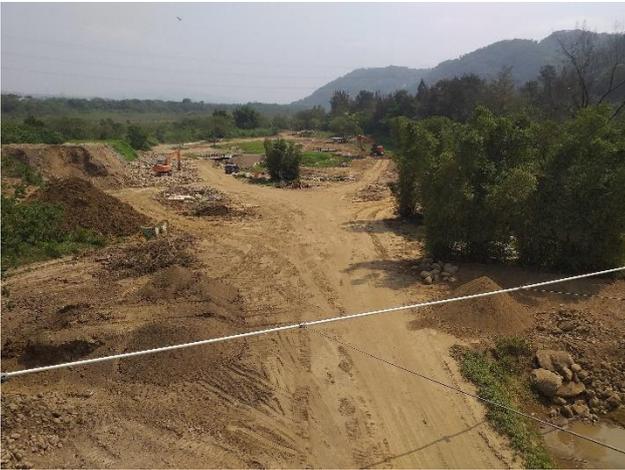
2. 右岸山豬湖側靠近河岸處有其他工程在施作，雖和本案無關，但該工程土方均未覆蓋防塵網，且有大面積裸露地，風大時易造成揚塵，干擾周邊生態；豪雨時易造成大量泥沙流入大漢溪，使河水混濁。建議主管機關督促該項工程確實執行減少揚塵及管理工區逕流水等環境友善措施。

2. 本局將督導該施工廠商確實做好工地揚塵抑制及工區污水處理設施。

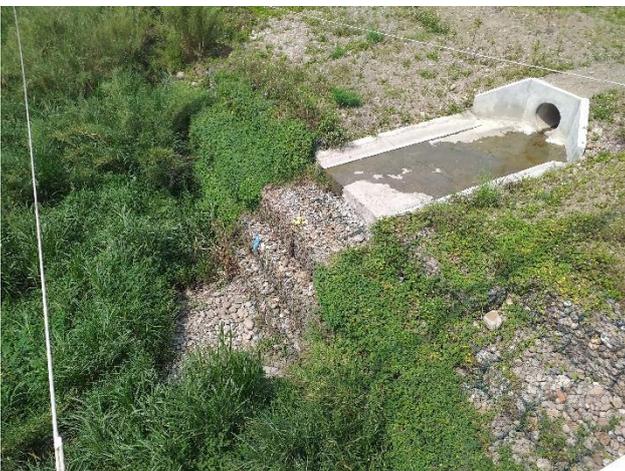
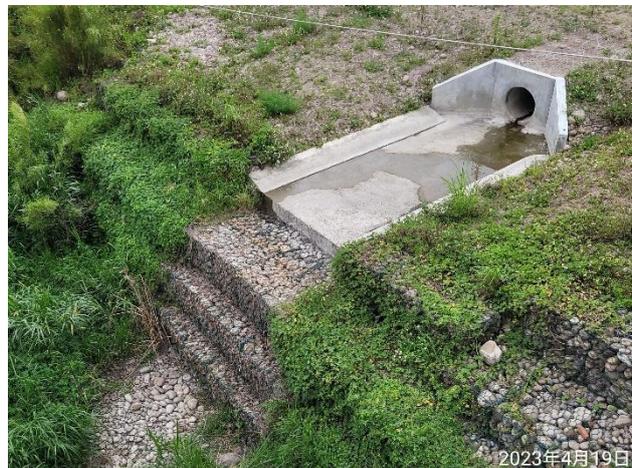
3. 左岸中庄調整池側有一排水孔道，下方石籠處有垃圾堆積，建議須定期派員清理。

3. 已派員將該處垃圾清除。

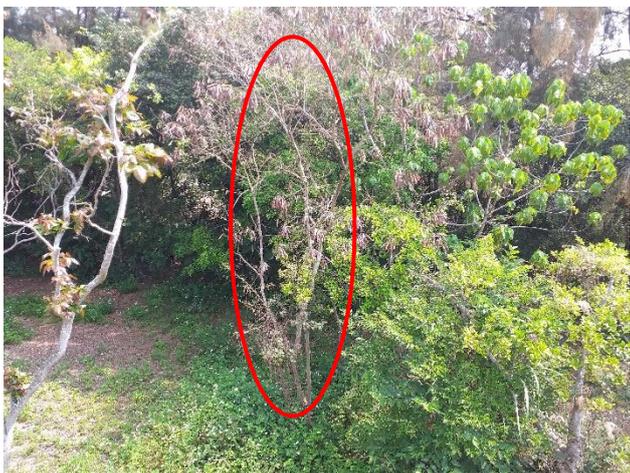
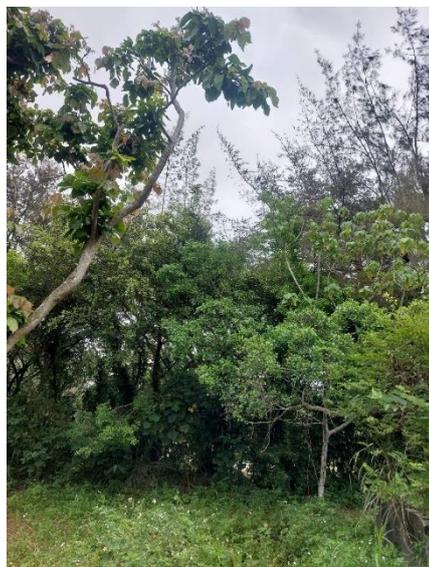
4. 座標 24.905065, 121.303166 有幾株高大的銀合歡，為外來入侵種，建議移除。移除時盡量連同枝幹上的豆莢一併移除，避免留在現場造成外來種入侵範圍持續擴張。

4. 該處銀合歡已派員移除。

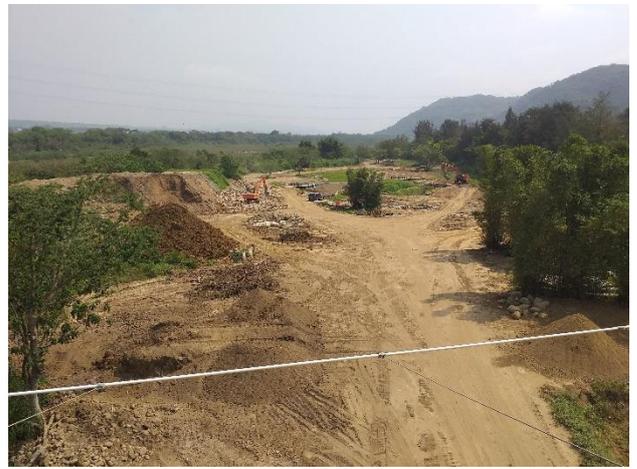
112.04.14/右岸施作中工程

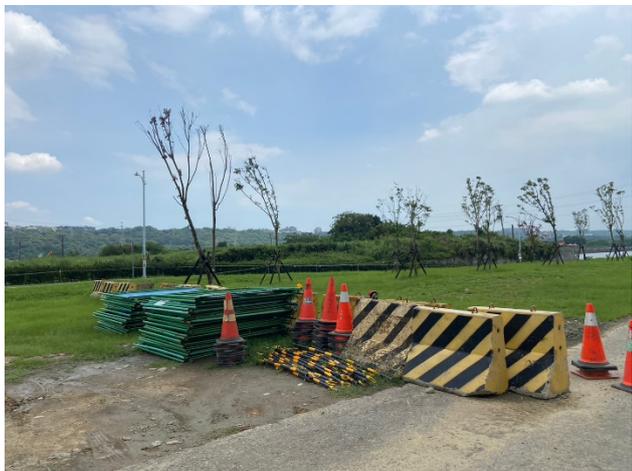
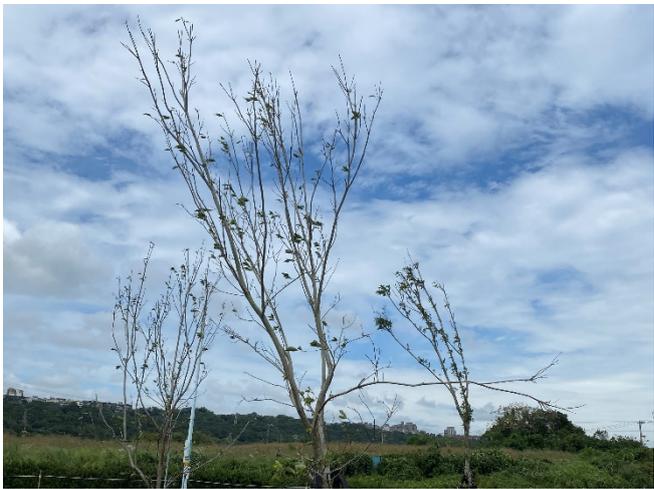
<p>1. 左岸保留樹木和新植樹木大多生長良好，少數有枯萎情形，建議請專業園藝人員協助評估是否需要加強維管或重新種植。</p>

<p>1. 持續進行加強養護</p>

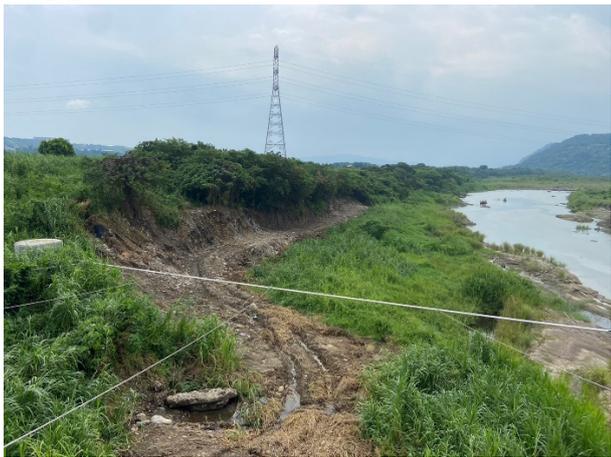
<p>2. 左岸(座標 24.906501, 121.301202)灘地有大型機具通行痕跡，建議向相關管理單位確認是否為主管機關核可使用的施工便道。</p>		<p>2.此施工便道係機關核可施工廠商進行灘地垃圾清除作業之臨時便道</p>

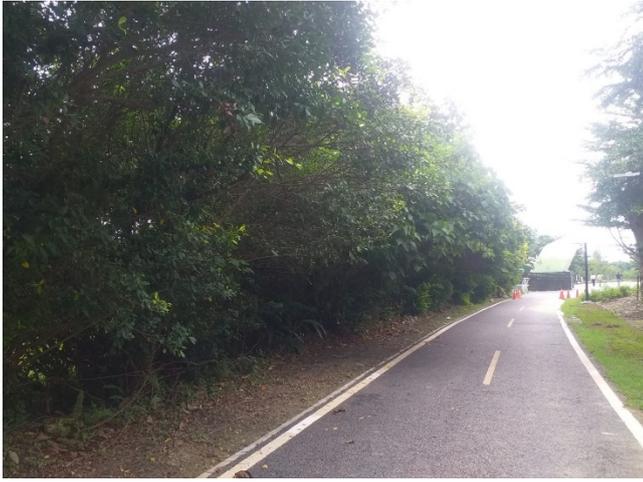
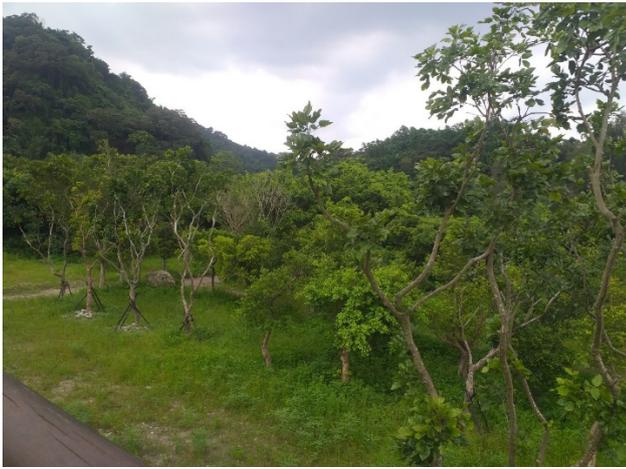
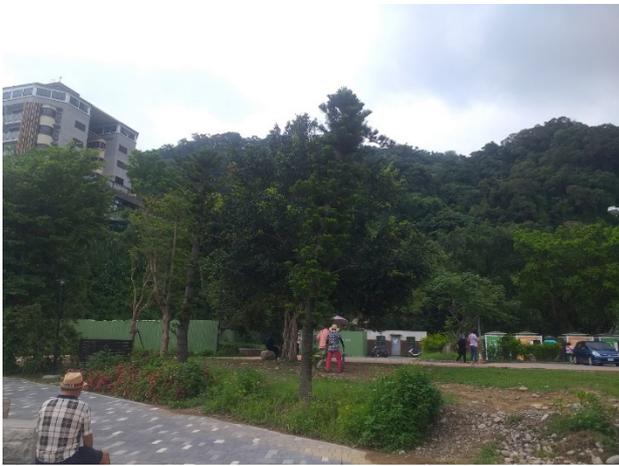
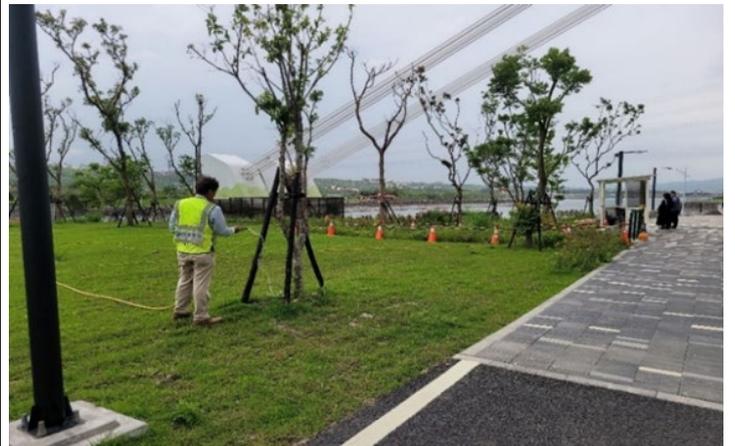
3. 右岸前期受工程機具誤傷的喬木目前恢復狀況良好;移植及新植喬木生長良好,請持續注意維護管理。

3.每月持續進行植栽養護

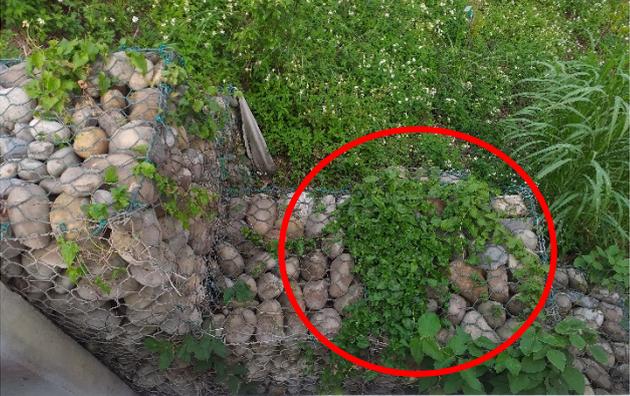
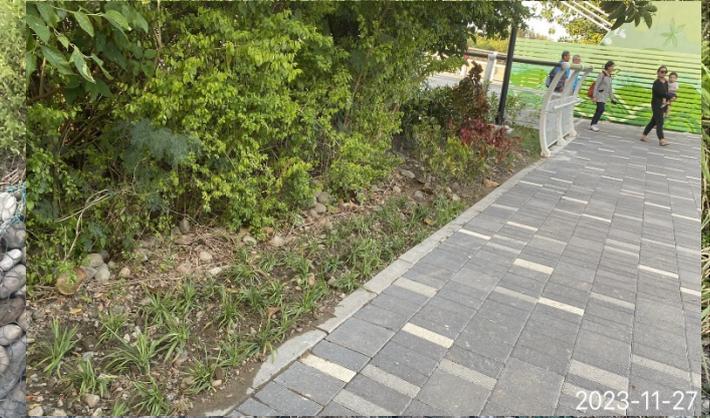
<p>1. 左岸座標約(WGS84) 24.904028, 121.303612 處之石籠可觀察到小花蔓澤蘭攀附,位置鄰近區域有新植喬木幼苗,若蔓延至新植喬木,恐造成喬木生長不良。 建議:維管單位除草時,一併檢查新植喬木有無遭到小花蔓澤蘭攀附並將周遭之小花蔓澤蘭藤蔓拔除。拔除之藤蔓切勿留在原地,避免其落地生根。</p>		<p>1 已派工將小花蔓澤蘭清除。</p>

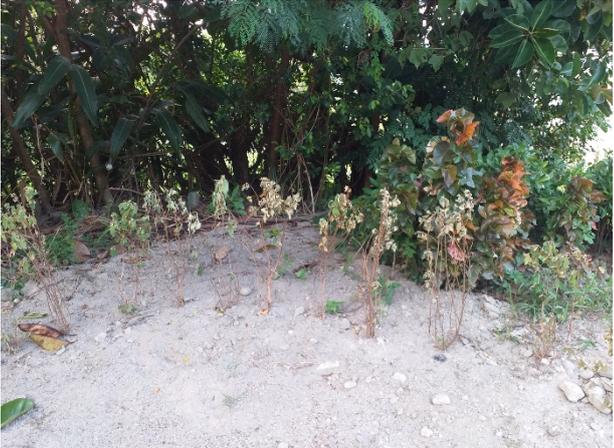
<p>2 已派工將枯死植栽進行補植,並加強養護。</p>	
<p>2. 右岸座標約(WGS84) 24.904028, 121.303612 處觀察到周邊有新植之景觀植栽缺水萎凋的現象。 建議:請維管單位注意澆水頻率及時段,夏秋季避免於白日高溫時段澆水。植栽種植處之砂質土壤保水能力差,建議可混合有機質含量較高之培養土來改善土壤保水能力。</p>

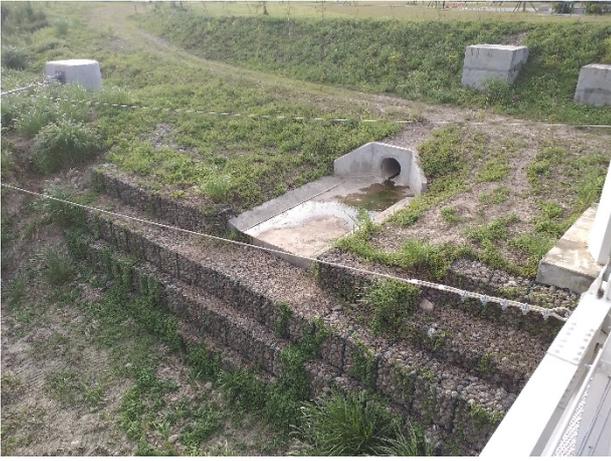
3. 左岸排水孔處之石籠無觀察到人工廢棄物，維持乾淨整潔。

建議：維管良好，請持續保持。

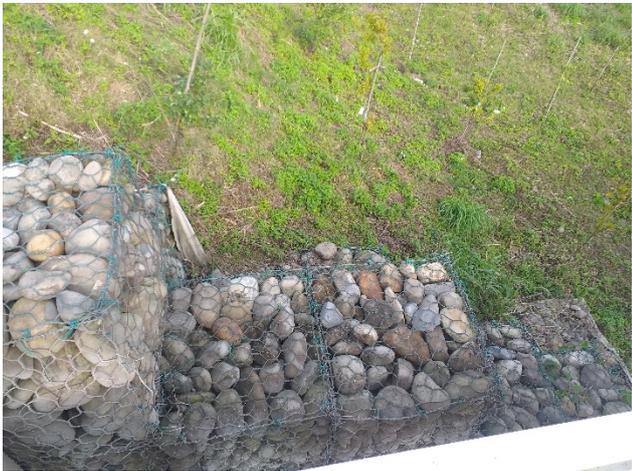
<p>前次現勘發現石籠上之小花蔓澤蘭，這次已清除。作為值得肯定，後續請持續保持。</p>
