草嶺溪水環境營造工程(頭寮步道段)工程生態檢核表 施工階段附表

現場勘查紀錄表

| 勘查日期 | 民國 114 年 6 月 9 日 | 填表日期 | 民國 114 年 6 月 17 日 |

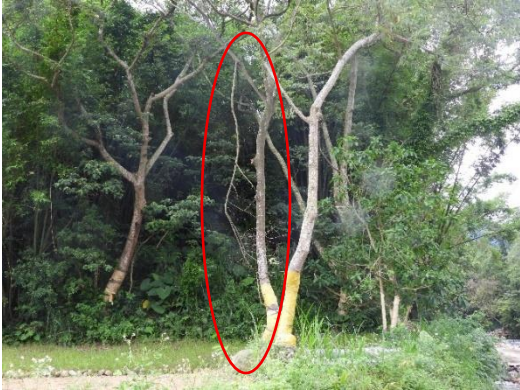
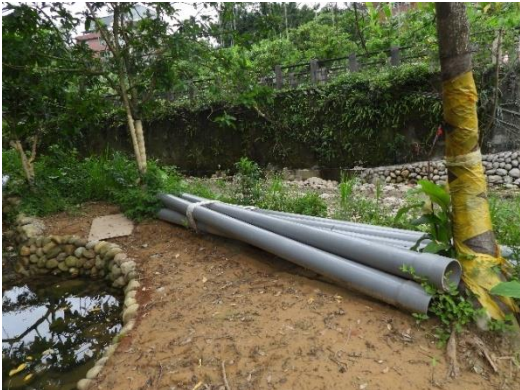
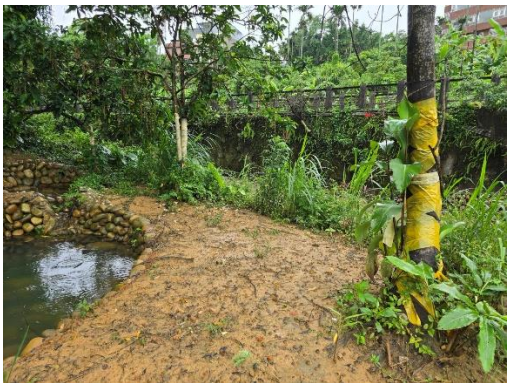
| <p>1. 照片中保留樹木之斷枝已垂至接近地面(紅框處)，建議施工單位採用二刀法將其修剪，避免遭工程機具拉扯而產生更大撕裂傷。此外，不宜將工程雜物堆置於樹木周圍，以免壓實土壤，導致根部缺氧等不良影響。</p> | | <p>1. 有關該樹木周邊區域目前已施作完成，故將無工程機具進行破壞，斷枝處非枝幹斷枝故尚不影響其生長。管線材料已調離。</p> <p>2. 後續將持續觀察並適時澆灌。</p> <p>3. 因近期辦理護岸基礎補強開挖，故擾動河底砂土致溪水混濁情形，後續將研議設置臨時沉澱池將其改善。</p> | |

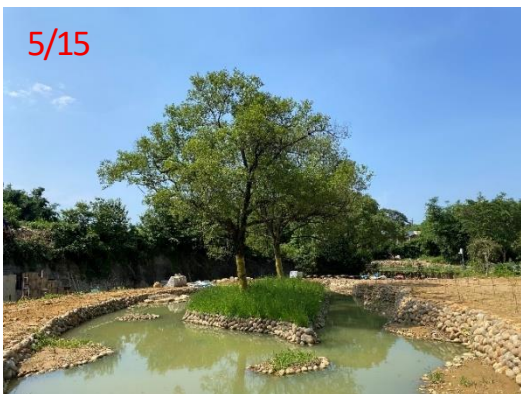
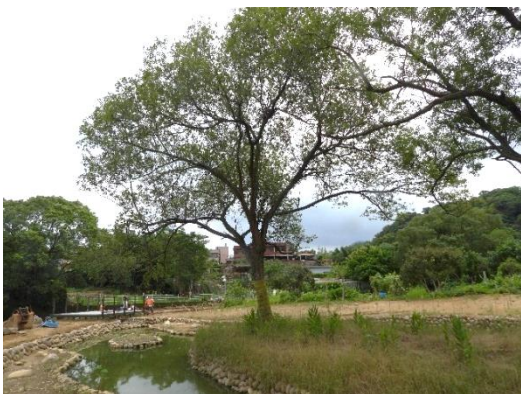
2. 生態池中央之島嶼，上個月現勘時植被翠綠、生長良好，惟本次現勘發現，島上逾半數植栽已枯黃。推測是近日較為炎熱所致，建議施工單位可提高澆水的頻率。

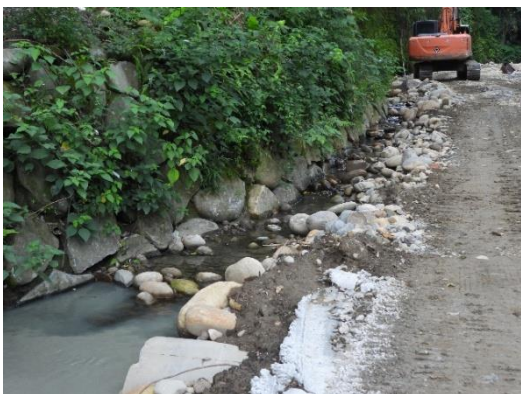
左右兩河道之匯流處

3. 本案採半半施工，目前進行順水左岸護岸修建，導致左側河道水質混濁。於工區中後段兩側河道匯流處，觀察到混濁水體已影響右側河道水質。推測可能因工程便道的土石大量進入水域所導致，建議施工單位在便道的側邊堆砌粒徑較大的石塊，減少土石被沖刷進入水域的機會。

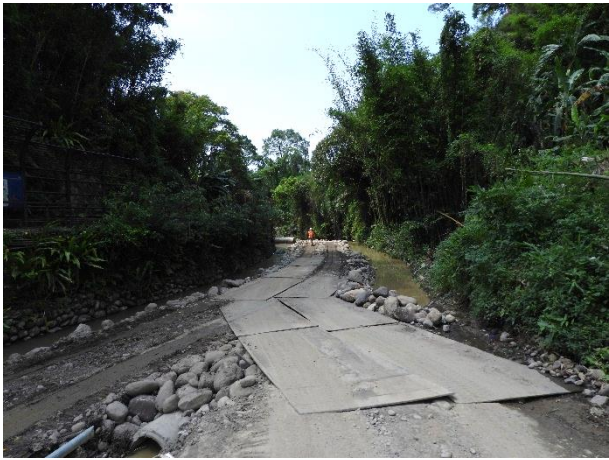
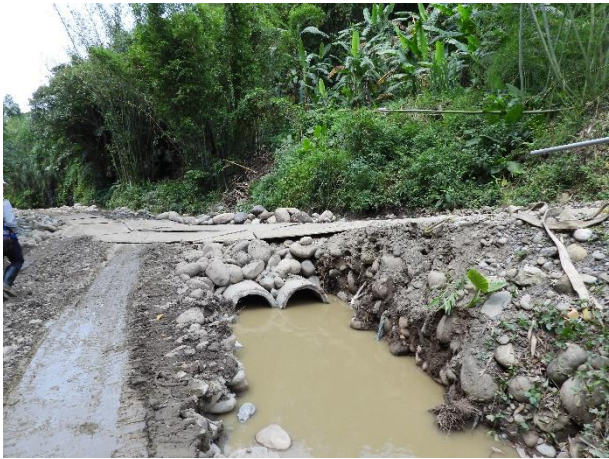
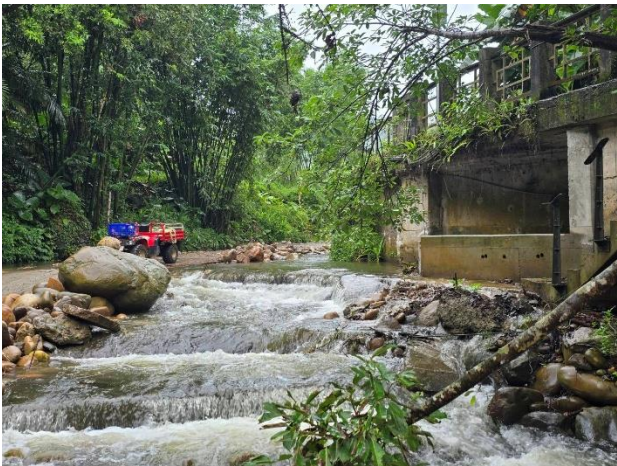
| <p>工區上游半半施工與河道狀態(向上游拍攝)</p> <p>上游新建護岸臨時排水設施改重力排水</p> | | <p>1.涵管已撤除</p> | |

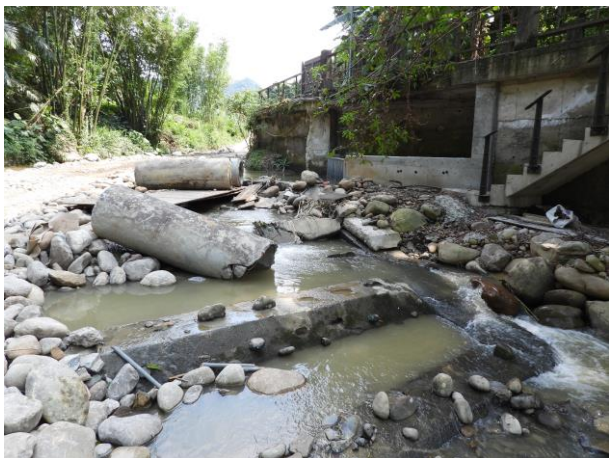
工區中段農灌排水取水口前蓄水土堆已清除

1. 目前本案半半施工狀態於上下游狀態良好，工區中段農灌排水取水口前蓄水土堆已清除，原河道恢復水流，但河道中間尚有大型涵管物料，建議清除。

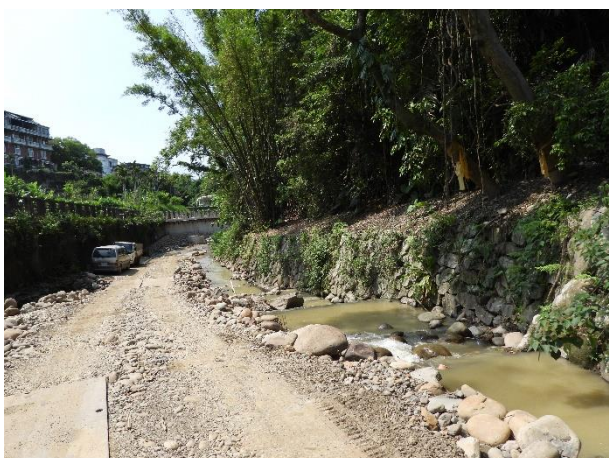
工區下游半半施工與河道狀態(向下游拍攝)

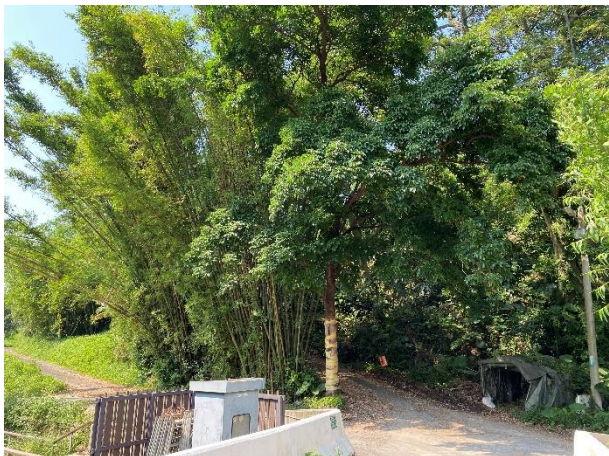
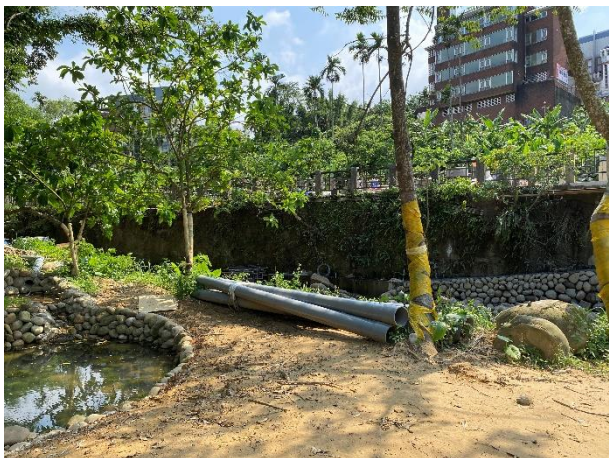
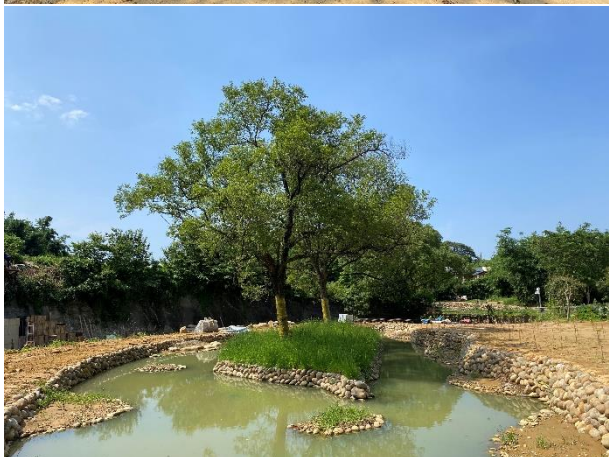
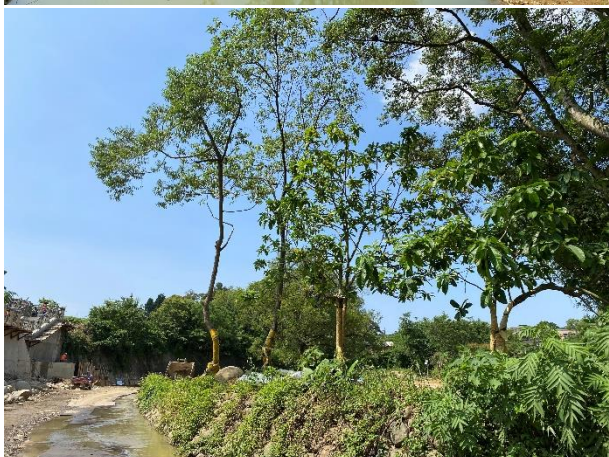
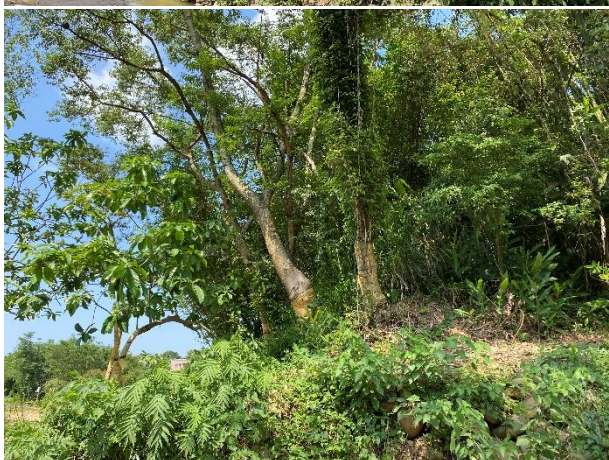
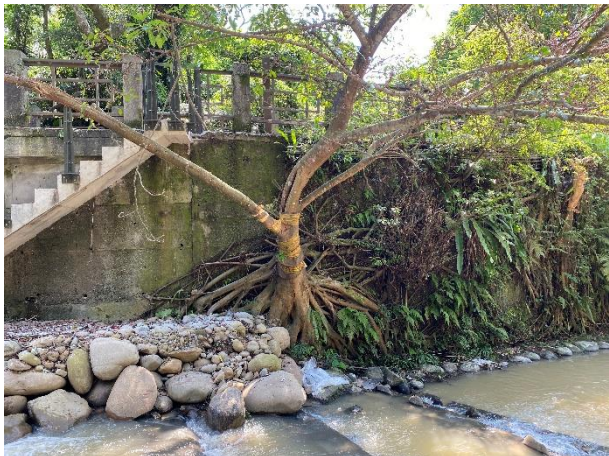
保全樹木

2. 保全樹木皆受到良好保護以及警示帶配置，樹木生長勢優良，無機械損壞之情形，請繼續保持。

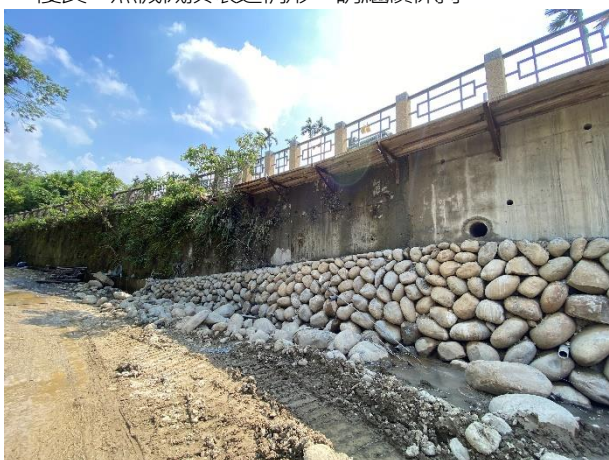
**下游砌石工與動物友善通道**

3. 下游動物友善通道已施作完成，漿砌石水泥皆無勾縫，保持多孔隙結構，利於植被著生、小型動物棲息與攀爬，砌石工頂部以緩坡(<40°)設計銜接動物友善通道與河谷，利於動物使用，設施狀態良好，請繼續保持。

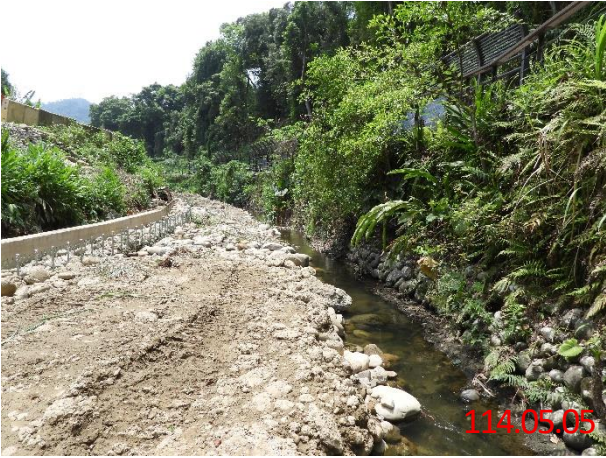
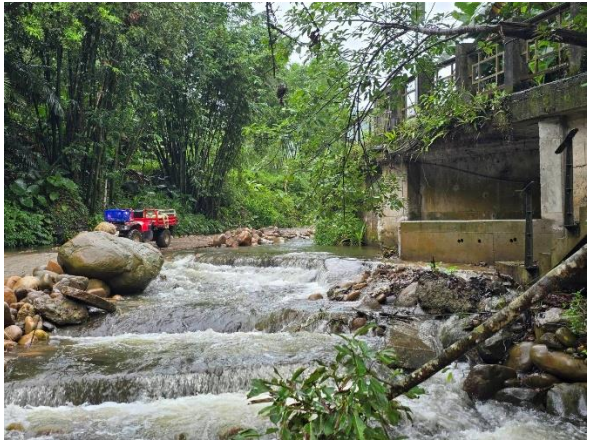
| <p>工區上游半半施工與河道狀態(向上游拍攝)</p> | | <p>蓄積土石已清除</p> | |

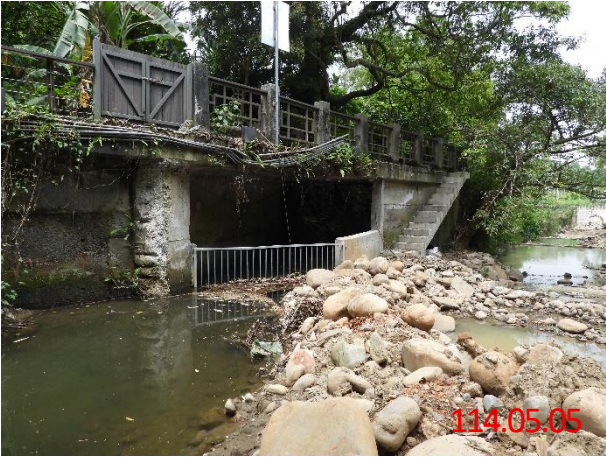
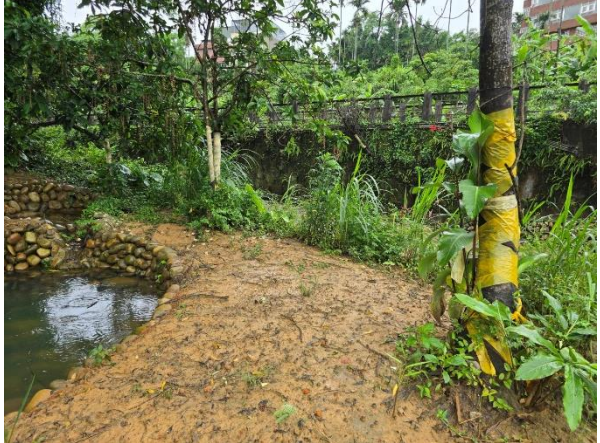
| <p>工區中段農灌排水取水口附近積水</p> | | <p>管線材料已吊離</p> | |
| <p>1. 目前本案為施工階段，採半半施工，工區中段因需攔截充足的水量予農灌排，因此設置土堆以攔截水流，研判水域縱向生態廊道受阻；建議工區中段截流土堆保持水域暢通，減少土石方堆置與河水蓄積情形。</p> | | | |

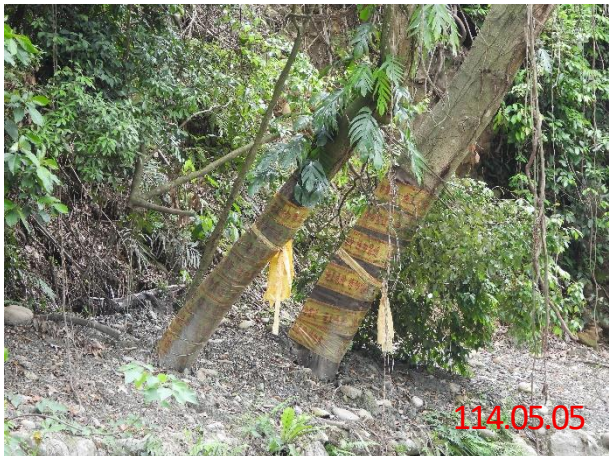
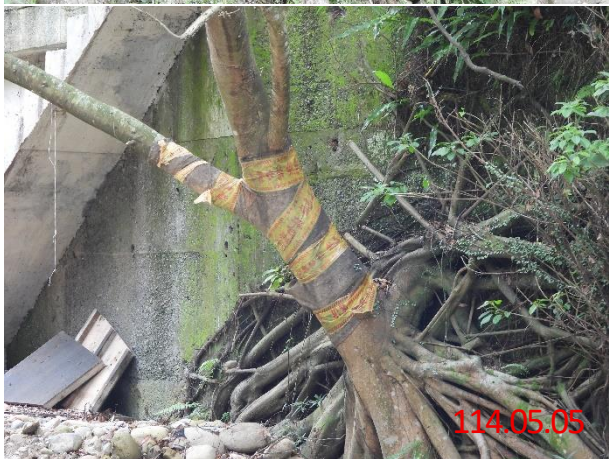
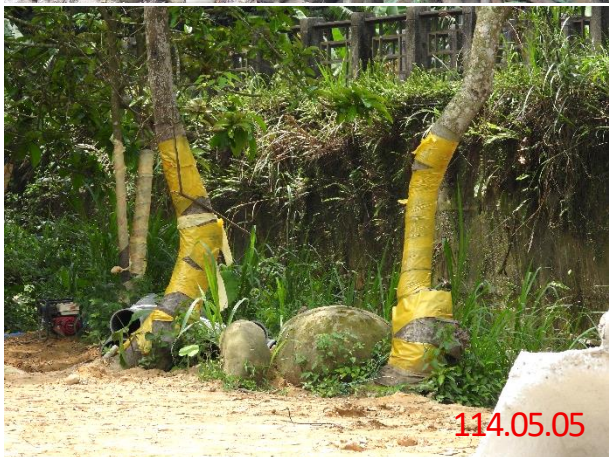
保全樹木保護措施

2. 保全樹木皆受到良好保護以及警示帶配置，請繼續保持；部分保全樹木旁先前堆放的鋼料已移除但尚有堆放大型塑膠物料，建議盡速更換位置。

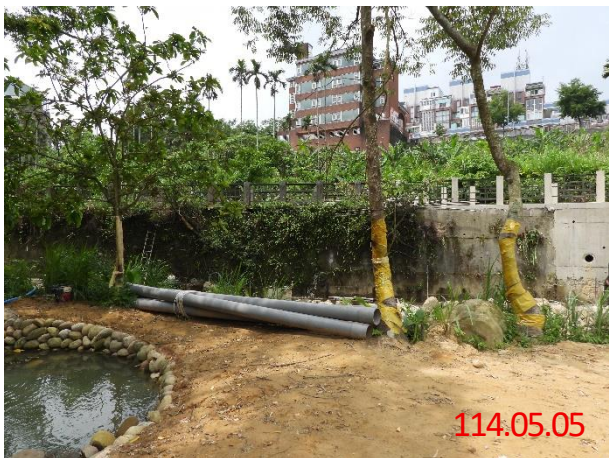
### 保全樹木旁物料堆置情形
