## 生態檢核表 規劃設計階段附表

**附表 D-02 生態專業人員現場勘查紀錄表**

| 紀錄人員 | 劉廷彥 | 勘查地點 | 桃園市南崁溪沿岸「水汴頭排水綠廊改善計畫」基本設計審查 |

| 紀錄人員 | 劉廷彥 | 勘查地點 | 桃園市南崁溪沿岸「水汴頭排水綠廊改善計畫」計畫範圍 |

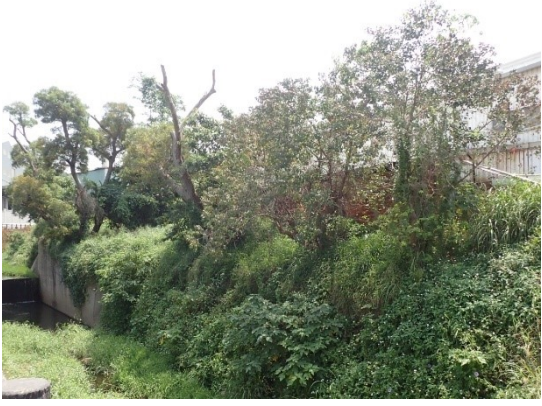
| <p>1. 「迴避」上游段左岸尚有較大喬木包含相思樹活樹數株及大型立枯木、烏柏兩株除了活樹能提供完整濱溪植被之生態功能外，大型立枯木可以引許多朽木類鞘翅目昆蟲前來分解利用，也可能是五色鳥築巢之良好位置。應盡可能保留沿岸原本樹木。並於施工時於植株一定距離以保護帶圍繞標示，避免施工中機具破壞樹幹，無施工需求不可隨意修剪枝條。</p> <p style="text-align: center;">圖一、上游段左岸大樹</p> | | 1.遵照辦理，應盡可能保留沿岸原本樹木，並將施工周圍植株於以保護。 | |

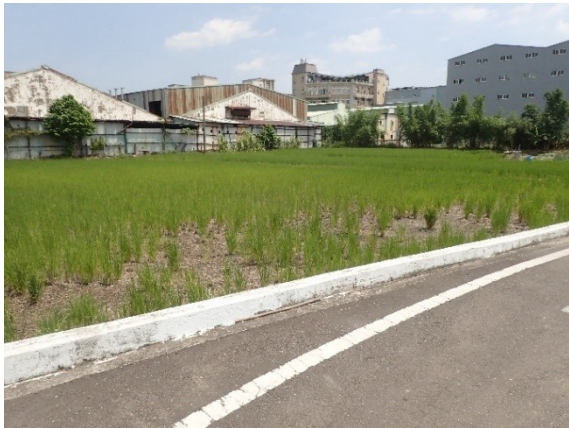
| <p>2. 「減輕」上游段鄰近一塊水稻田，雖然水田於現勘時已進入曬田階段較無生物利用，且和鄰近陸地連結性差，未來搭配</p> | | 2.遵照辦理，本工程施工前將先與地主確認耕期，並且要求盡可能避免施工泥沙流入農田，施工機具亦須避免擾動農田環境，減少對其之 | |

工區新植喬木等綠化措施仍有機會吸引較多水域陸域生物利用。建議施工時避免施工泥沙流入農田，施工機具亦須避

免擾動農田環境。

圖二、上游右岸鄰近稻田

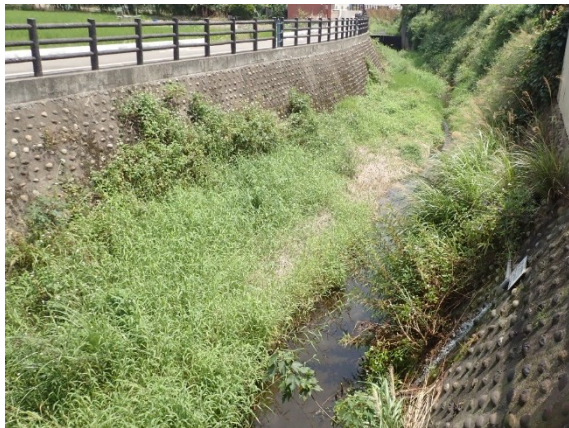
3. 「減輕」上游段渠底目前植物生長狀況良好，雖都是巴拉草、葎草，大花咸豐草等先驅植物，現勘時有紀錄白腹秧雞棲息利用。建議新設護岸以砌石為主增加孔隙增保留植物生長拓殖空間，渠底可於岸邊設計水生植栽生長區域，使目前生物利用棲地樣態能夠回復。

圖三、渠底植物生長現況

3. 感謝委員指教，考量現況流速較快，故採用漿砌石工法，並考量植被復原，運用其他工法營造孔隙環境，加速植被復原速度，保留植生亦滿足現況流速條件。另左岸污水管設計其上方淤土後可增加植生，塊石縫亦可供生物躲藏水生植栽生長區域。

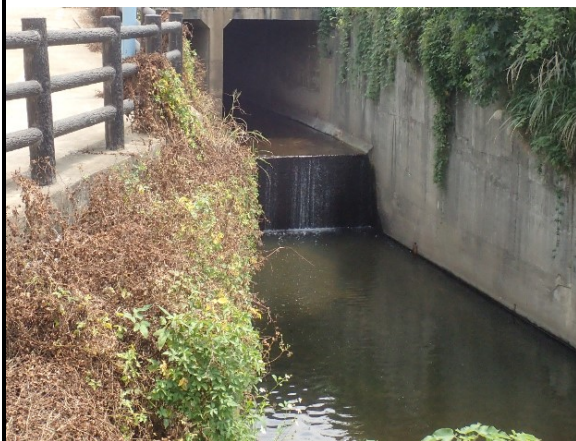
4. 「補償」上游段因水質狀況良好，目前水域生物包含台灣鬚鱨、明潭吻鰕虎、雜交吳郭魚能利用兩處固床工跌水沉沙類似深潭的小面積棲地，受固床工高度阻隔難以活動遷移至上下游其他棲地，建議新設構造物可考量降低目前橫向阻隔構造物之落差，增加水域生物可利用之棲地範圍。

圖四、上游段水域生物棲息之潭區及其橫向阻隔現況

4. 本案將原有兩處超差較大之固床工矮化，原固床工落差為 2.5m~3m，將固床工矮化分為三階，每階跌落 40cm 並創造深潭區，以利上下游縱向連結。

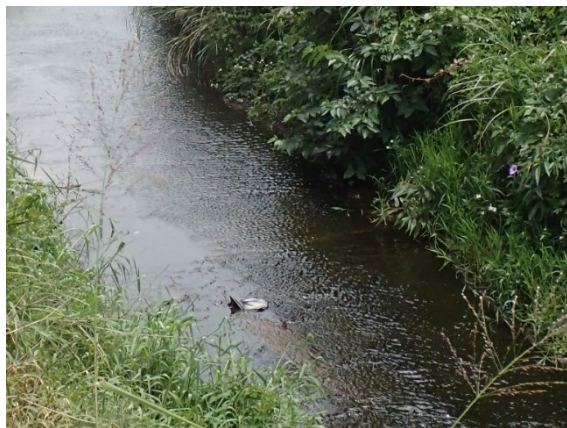
5. 「補償」上游段雖然有水域生物利用，但現地勘查發現僅能利用兩處固床工跌水沉沙類似深潭的小面積棲地。其餘段落皆為水泥渠底水深極淺之緩流，未發現水生動物利用跡象，工程建議能搭配自然河床基質(卵、塊石)營造多樣水域棲地包含深潭、淺瀨、深流及岸邊緩流等，較有機會達到恢復河川生命力的效果。

圖五、現況渠底為淺水緩流，幾乎無水生動物利用

5. 本工程常水位水深不高，故於河道內植筋塊石藉以營造深潭、淺瀨，可創造適合水生動物棲息之環境。

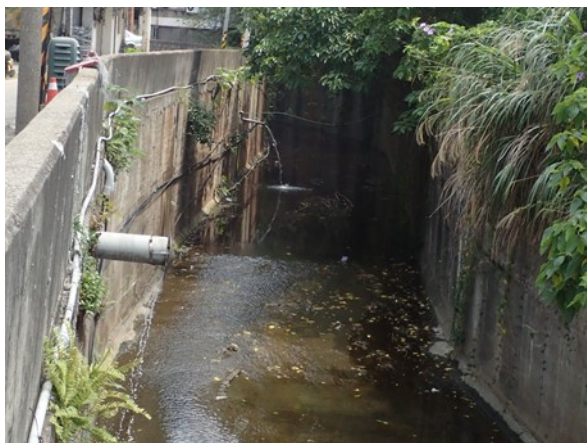
6. 「減輕」下游段因污水管線排入水質逐漸劣化，三面光環境也不利生物生存利用，現況渠底污泥堆積，僅記錄死亡之入侵種豹紋翼甲鯰(琵琶鼠)，加上周圍環境皆為道路和建物，生態改善空間較低，建議妥善處理污水排入情形後，再思考是否導入生態復育相關措施

圖六、下游段污水管線排入

6. 於河道上游(工程終點處)將周邊排入水收納，維持全段水質乾淨。污水管除使用固定片之外，亦使用塊石固定，其上方淤土後可增加植生，塊石縫亦可供生物躲藏。

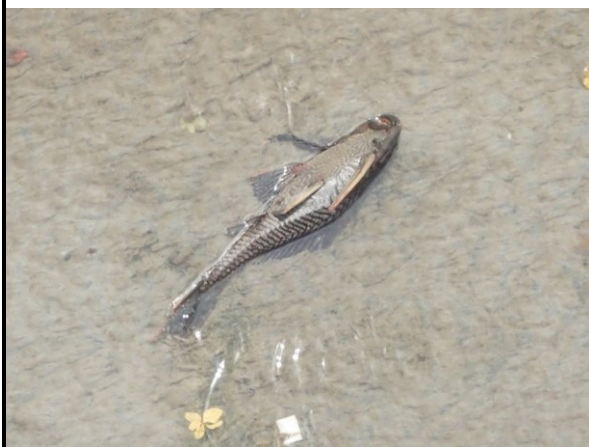
圖七、下游段渠底污泥與死亡之琵琶鼠

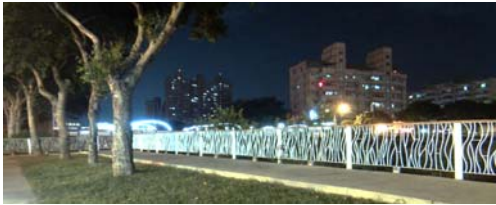
| 4 | 下游段欄杆，為俾利後續維管，可參考南崁溪三民公園段旁欄杆(如下圖)，另崁燈部分，請再考量容易維管之燈條或其他型式。本局後續再提供南崁溪欄杆圖說及LED燈條型式供參考。<br> | 敬悉，遵照辦理，本修正設計圖說將依南崁溪三民公園段旁欄杆型式設計，並配合燈具改以LED燈條型式設置。 | |

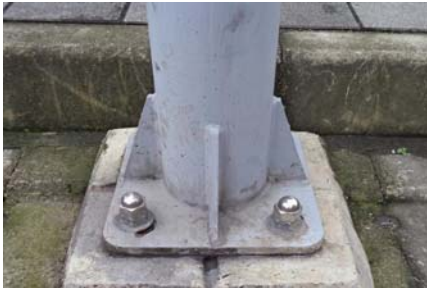
| 20 | <p>高燈基座部分是否有安全螺帽或安全保護套?另圖面請標示需施作十字洩水縫(如下圖)，避免後續有生鏽問題。(除燈具基座，欄杆及電箱等也需一併考量)</p> | 敬悉，遵照辦理，本修正設計圖說已補充，詳LB-03。 | |
