埔頂排水生態檢核及調查工作 —細設階段報告書

委託單位：美商傑明工程顧問股份有限公司台灣分公司

執行單位：羽林生態股份有限公司

中 華 民 國 1 1 0 年 2 月

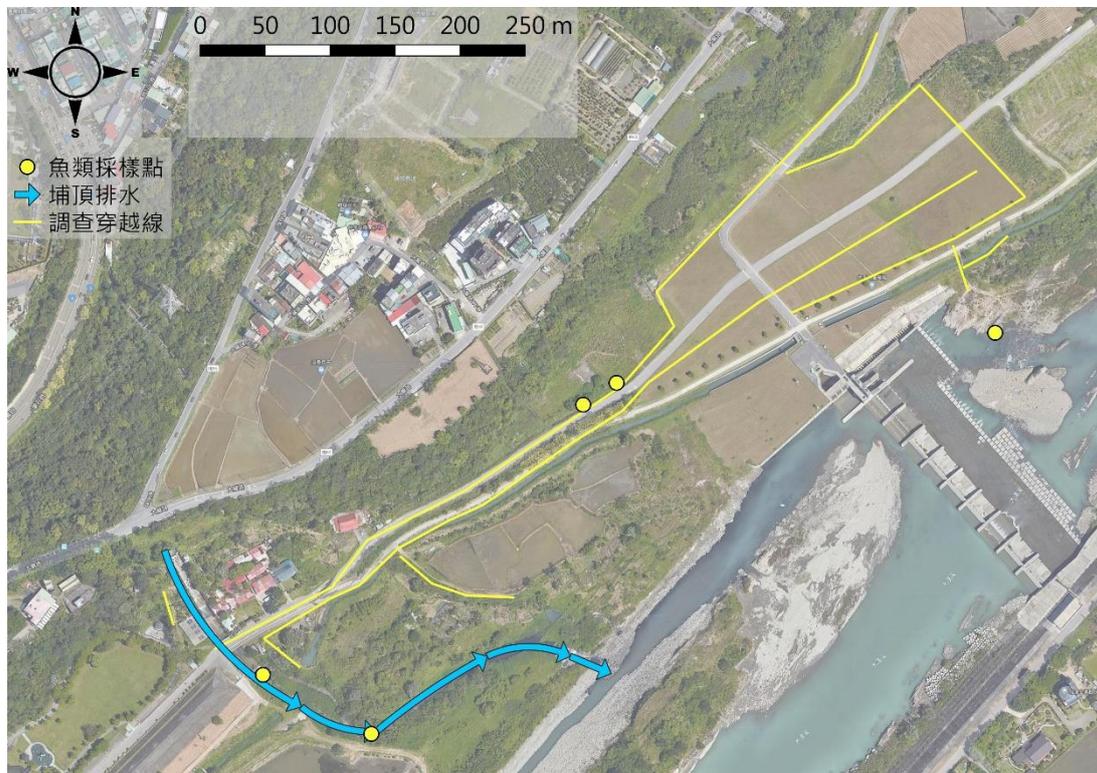
圖 1、調查範圍圖

本案原本規劃以礫間設施進行污水現地處理，因此初期規劃生態調查與生態檢核範圍如圖 1。然在後續與主辦機關討論後，決定變更採人工濕地進行污水處理。因此生態檢核範圍擴大為圖 2，擴大區域的生態調查則由亮點生態股份有限公司於 109 年 8 月另案執行。

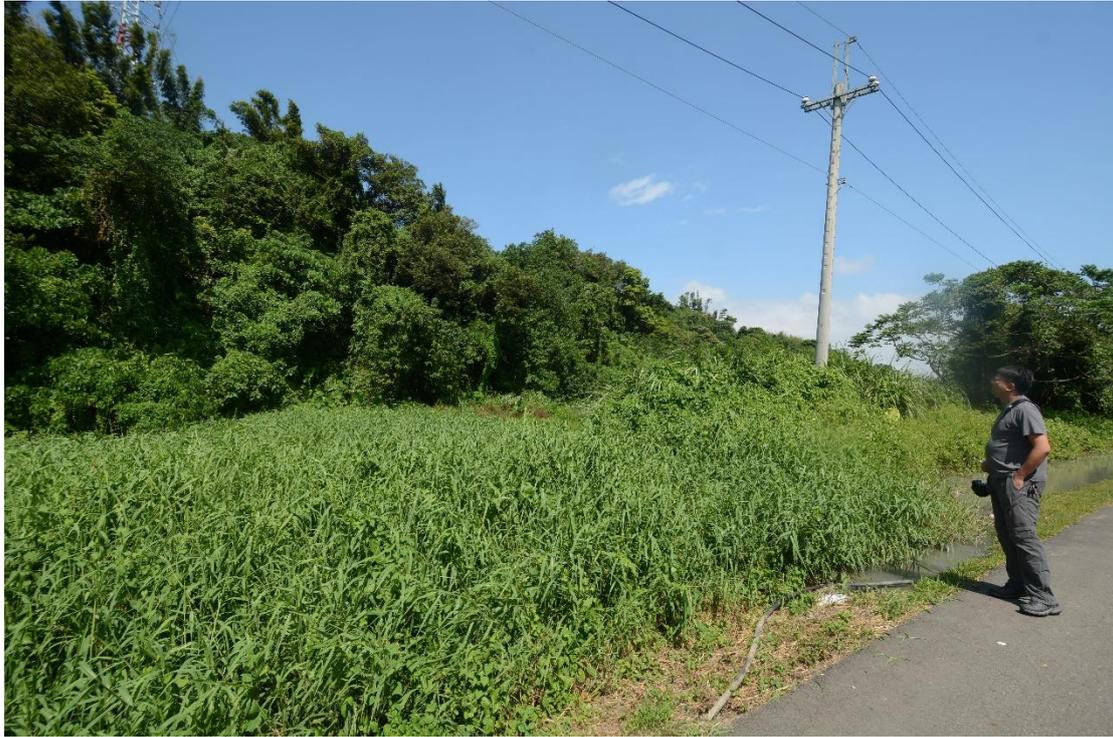
調查範圍場址西北側區外是陡峭山坡，為天然次生之森林及人工竹林之鑲嵌林地(圖 3)；東南側區外為大漢溪。場址內的景觀以草生地為主，並有兩處農園，有灌溉與排水渠道流經；第一處農園位於大漢溪旁，與主要場址以一渠道相隔；第二處農園是遠離主要場址的小面積單元，位於西邊的撒烏瓦知部落旁，為香蕉農園。場址內主要的幾種植物生育地歸納有池塘濕地、溝渠、道路、草生地、農園，草生地分別有假儉草草坪與自生的高草地(圖 4)；自生的高草地以五節芒、甜根子草與吳氏雀稗為主要的生長優勢種類；池塘濕地位於道路北側，被繁生之高草類掩蓋(圖 3)，其中巴拉草、五節芒與象草為主要的生長優勢種類。

圖 3、址西北側陡峭山坡為天然次生之森林及人工竹林之鑲嵌林地，及場址內之池塘濕地、溝渠、道路一景；池塘濕地被繁生之高草類掩蓋。

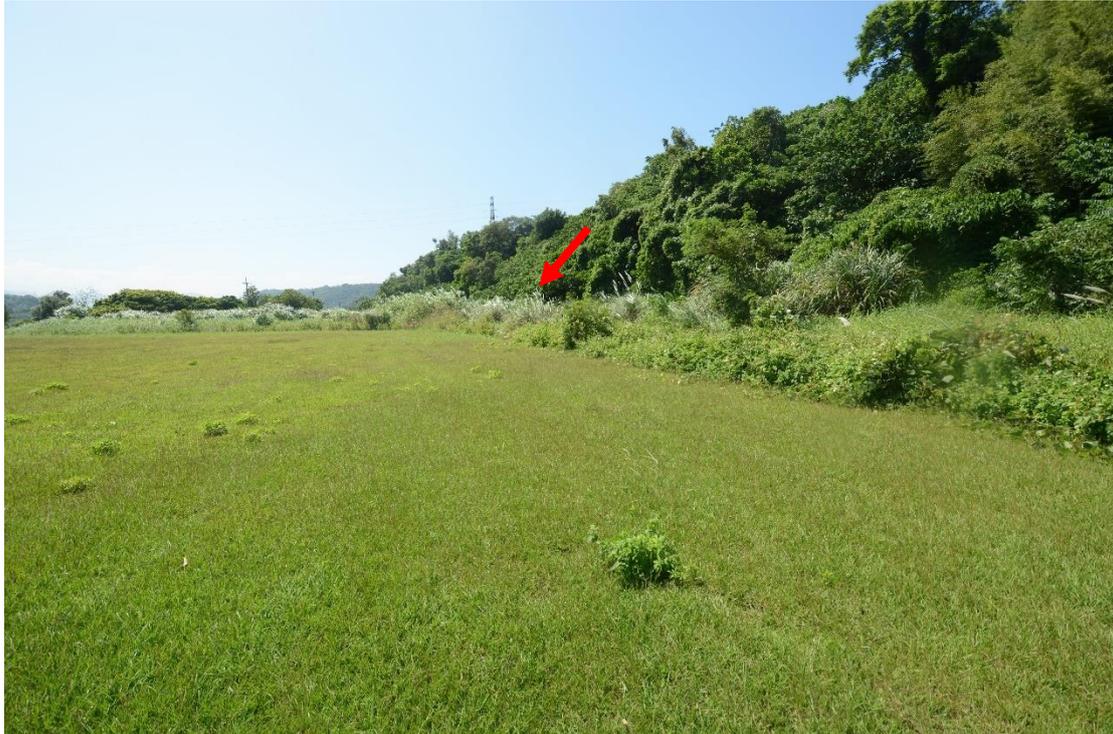
圖 4、假儉草草坪與自生的高草地是場址內主要的植被景觀，稀有植物—臺灣大豆生育於場址北端的高草地，緊鄰假儉草草坪處，如箭頭指示。

C 區為樹林與短草地間的高草叢，為發現稀有植物臺灣大豆的區域。本區建議維持現狀以避免干擾，一來保存臺灣大豆的植群，二來同時可作為與山坡森林的緩衝帶，降低工程對森林環境與野生動物的干擾。

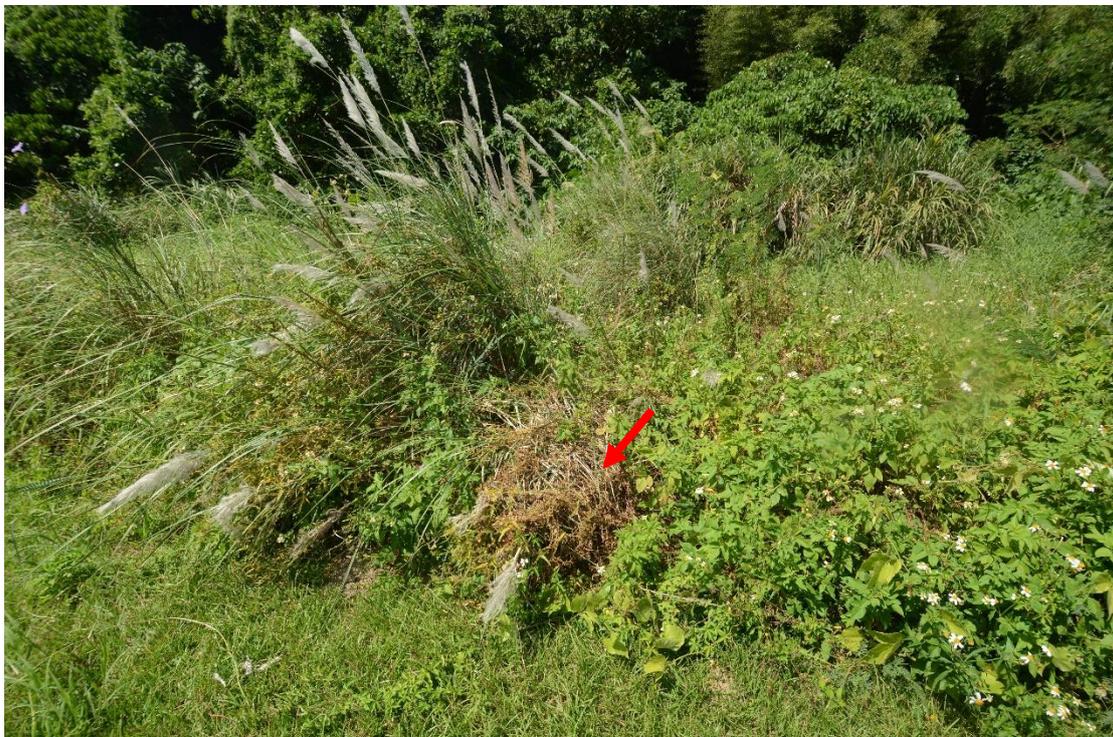
108 年 10 月 9 日調查，木本植物 19 種(喬木 14 種，灌木 5 種)，草本 55 種，藤本 11 種。沒有記錄到寄生性、食肉性與腐生性的異營性植物。臺灣原生族群數量中，稀有植物只有易危(VU)級之臺灣大豆(*Glycine max subsp. formosana*)為野生稀有植物，亦為行政院環境保護署植物生態評估技術規範所規範之第三級特稀有植物種類。生育於場址北端的高草地，緊鄰假儉草草坪處(圖 1、圖 4、圖 5、圖 6)。文化資產保存法自然紀念物之珍貴稀有植物(Natural Commemoratives (plants))為保育類植物，本調查未記錄到保育類植物。109 年 2 月 17 日追加調查，易危級之臺灣大豆另有發現苗株族群於東場址的假儉草草坪區東邊邊界內，約有 20 株。而稀有植物新增有兩種接近威脅(NT)級，但均為人為栽種的毛柿(*Diospyros discolor*)、高麗芝(*Zoysia tenuifolia*)；另有紅皮書因物種資訊不足而評為資料缺乏(DD)之椴木(*Elaeagnus oldhamii*)，僅發現一株，生育於東場址之農園外，靠大漢溪一側。此外，尚有兩種較特別之植物，分別為沉水水生植物—馬藻(*Potamogeton crispus*)與蘭科植物—線柱蘭(*Zeuxine strateumatica*)；馬藻是沉水型水生植物，雖紅皮書評定為暫無危機(LC)，然而近年已漸趨罕見，生活於東場址東北側之灌溉溝渠；蘭科植物因觀賞價值或藥用價值而遭受採集壓力大，人活動頻繁區域的野生蘭科植物趨於罕見，線柱蘭雖於紅皮書評為暫無危機，但仍為有意義的植物資源，主要散生於東場址的假儉草草坪區，並在大漢溪邊亦有發現個體。

圖 5、稀有植物—臺灣大豆生育於場址北端的高草地，緊鄰假儉草草坪處。

而在稀有植物的保育方面，依據「植物生態評估技術規範」，申請開發區內若有第三級的種類，應會同專家學者商討保育對策，規劃適當之保留區域，或予以移植(第三級者)。但由於現地自生之第三級植物—臺灣大豆其生物學資訊不足，恐尚不足以發展成為保育技術。如移地保種會面臨高的移植死亡率招致失敗，應以現地保育為首要策略。臺灣大豆是大漢溪沿岸天然生育的植物，其需要矮草地，且夏季為花期，秋季 10 至 11 月果熟後枯萎，以種子休眠至隔年春季萌發，因此生育處春季至秋季需小心割草。若割草時無法辨識避開者，則建議於 11 月至隔年 3 月間施行來避開臺灣大豆的生長季節。冬、春季割草時需保留至少 5 公分。理想情況下，割草人員需會識別此種植物，或有記號標記提示割草人員避免誤除草。另外亦可考慮樹立解說牌向民眾說明相關割草作業保護臺灣大豆的操作方式。一方面減低經營管理的壓力，另一方面也達到環境教育的功能。

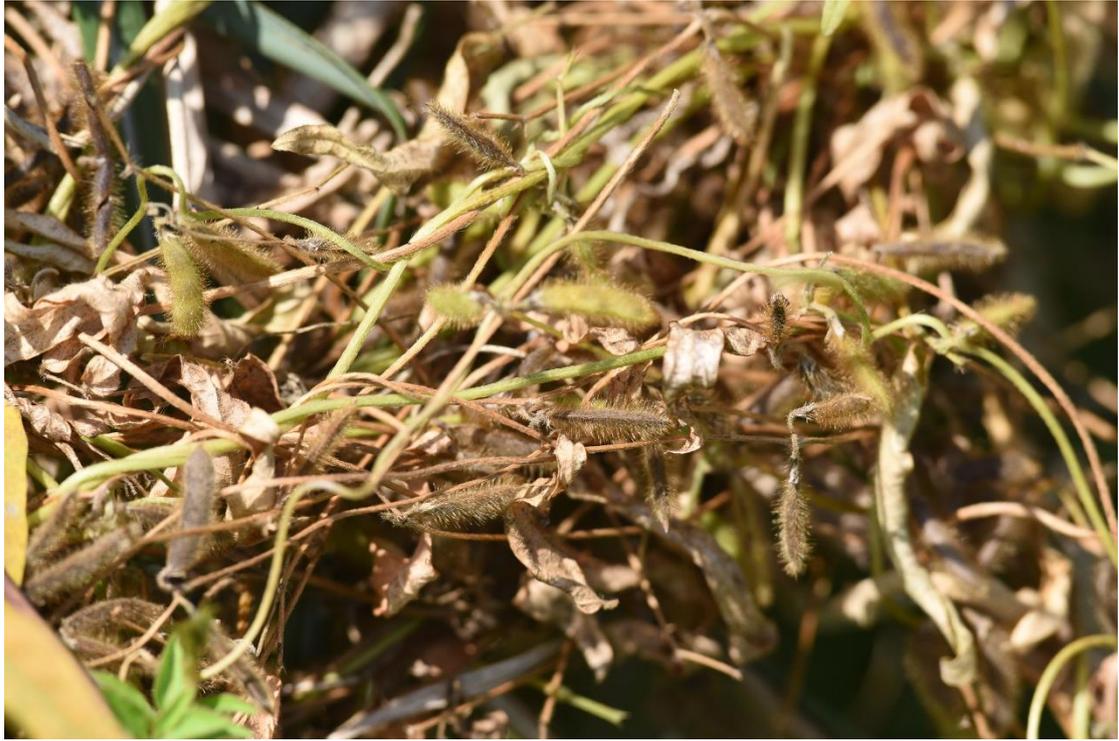
圖 6、稀有植物—臺灣大豆的果實，熟成後開裂，自豆莢內撥散出種子繁殖。

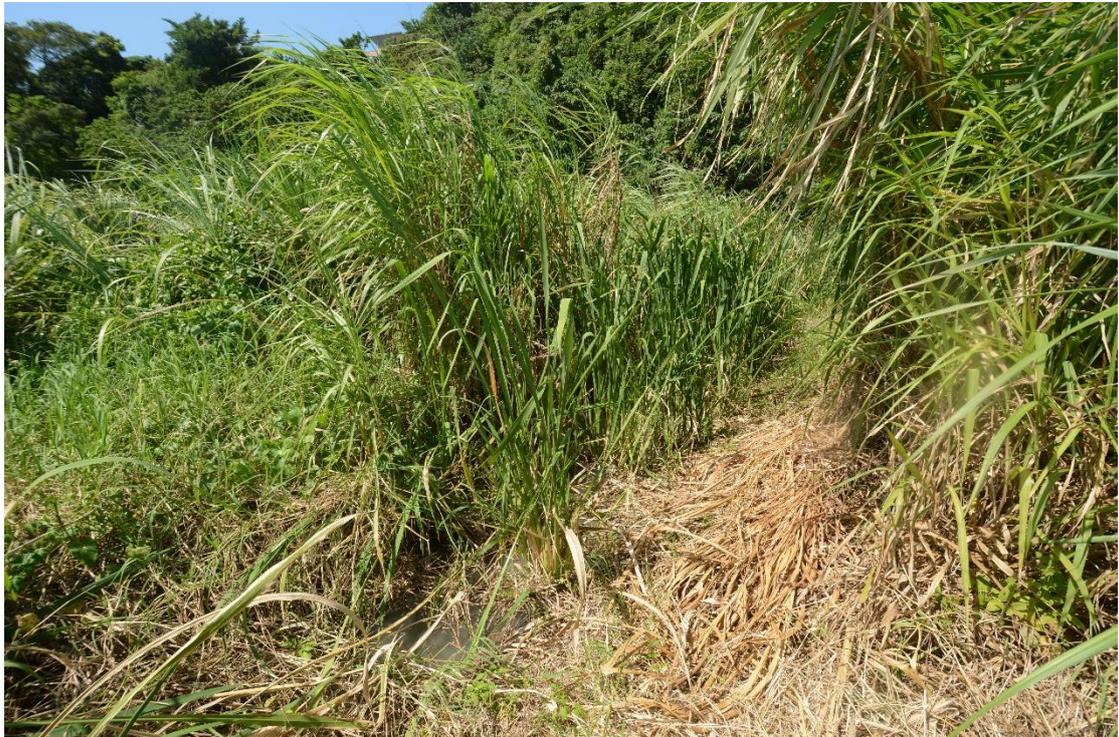
圖 7、沿著水溝栽植的茭白筍，並有除草養護。

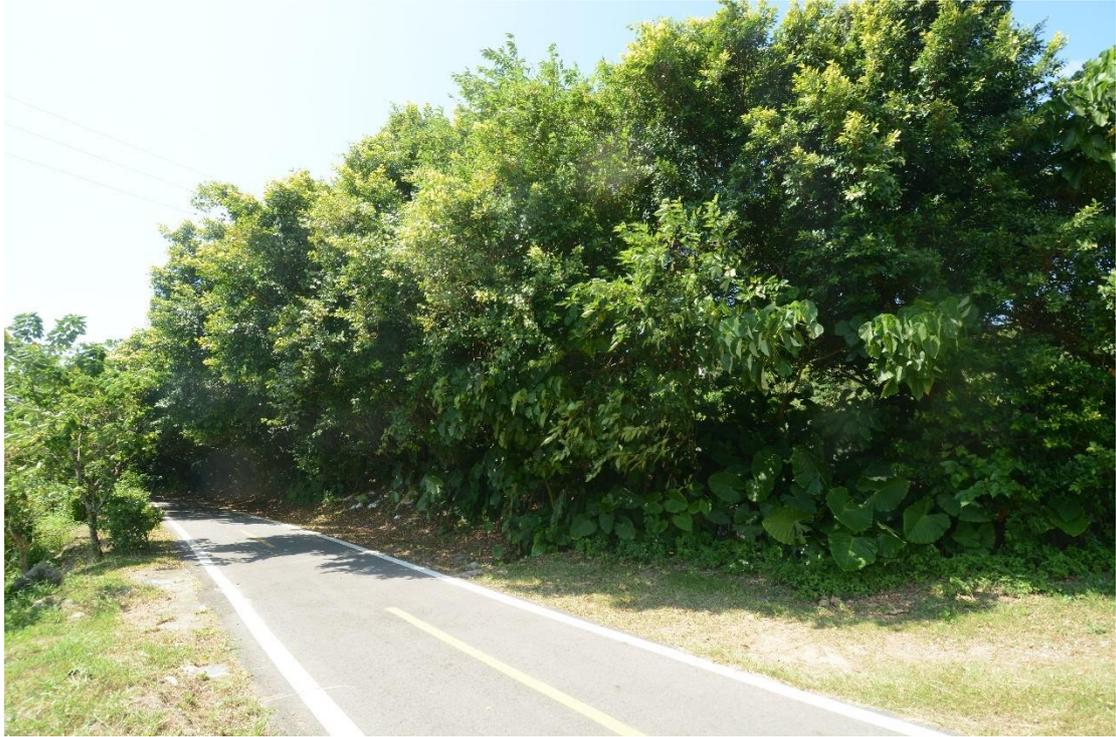
圖 8、行車道與道路間之樹林主要成員為一排榕樹，樹下有多種蕨類。

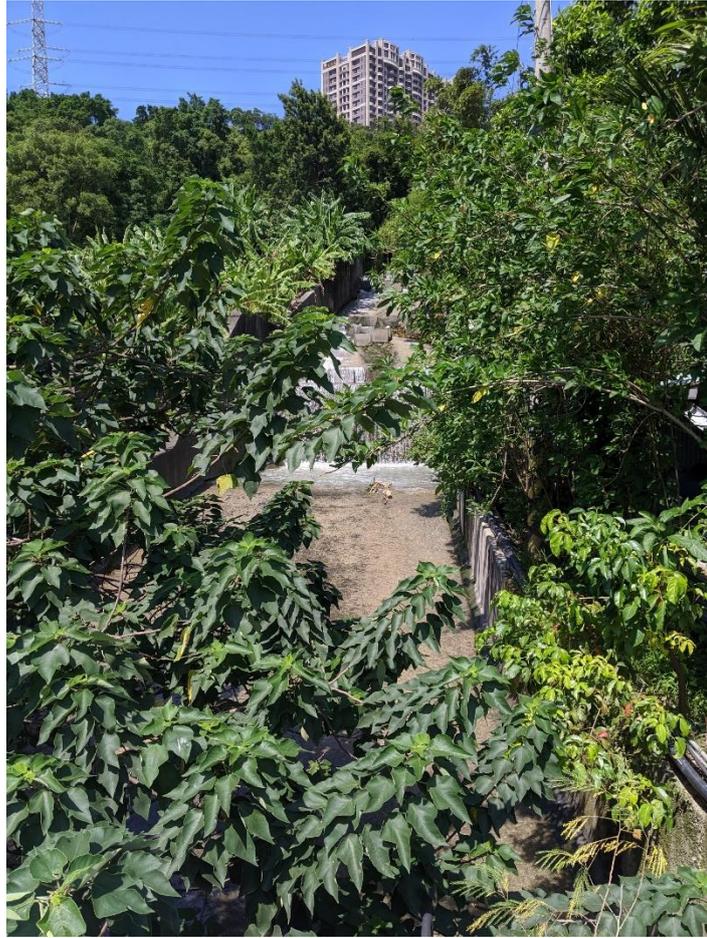
圖 9、埔頂排水渠道現況

魚類調查於 108 年 10 月 16 日至 17 日進行。由於本案預定取水口與前處理單元旁的排水渠道不僅為三面光水泥封底，且因坡陡流急水淺（圖 9），目視無魚類活動，判斷現況應無下游魚類上溯之可能，因此將調查樣點設置於防汛道路旁之草澤。調查人員於防汛道路北側草澤共放置 3 組蝦籠。結果並未捕獲任何魚類，但共捕獲沼蝦屬 9 隻次，與外來種俗稱美國螯蝦的克氏原螯蛄 11 隻次。另外，在穿越線調查時，則目視記錄有食蚊魚與吳郭魚兩種外來種魚類（附錄七）。雖然草澤環境主要為外來種魚類，但仍為其他蛇類、鳥類等提供一定的食物資源。例如 10 月 9 日的調查過程中，調查人員曾發現小白鷺於水邊覓食的行為。而爬行類調查中記錄到的草花蛇，其主食即為水域環境的中、小型魚類。因此我們仍建議盡量維持此區草澤、水塘的環境，以做為其他水域相關物種的覓食棲地。

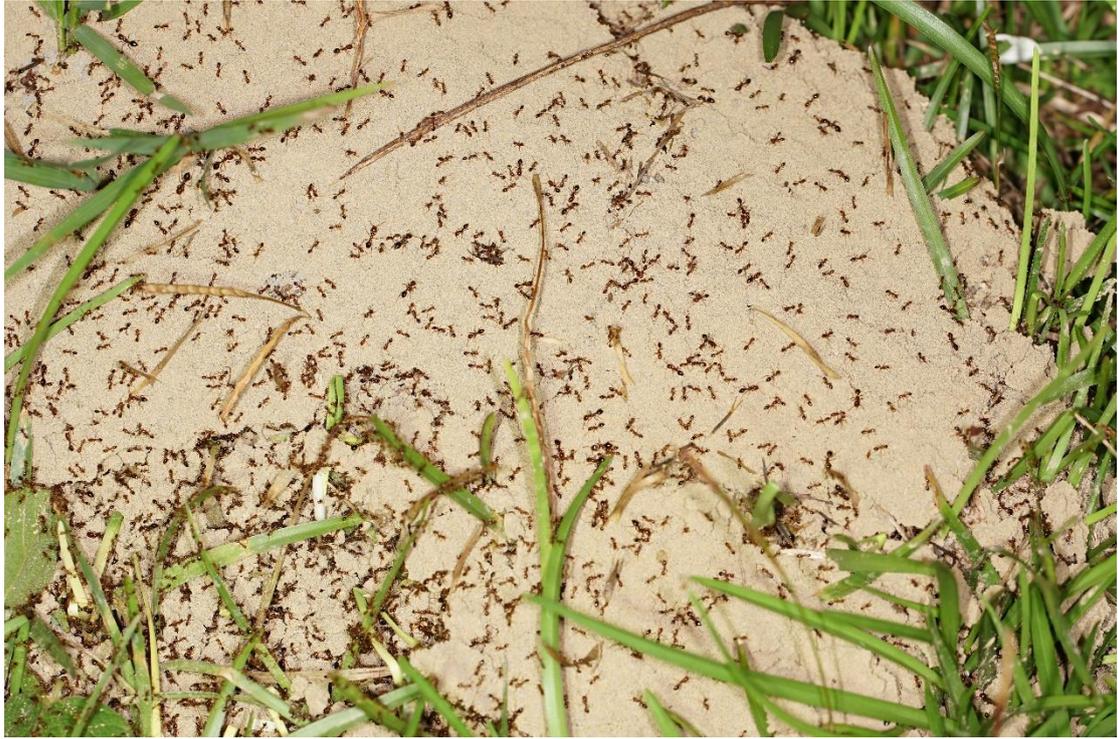
圖 10、紅火蟻窩

本案調查過程中，曾於 2019 年 10 月 17 日以及 2020 年 2 月 13 日的調查中，各發現一處紅火蟻窩。兩個紅火蟻窩均為於本案場址西北側長草叢的邊緣，為建議劃設為緩衝區的區域。由於紅火蟻為對人類與環境生態均有危害之外來入侵種，因此建議本案於施工前，另案於預定場址專門進行紅火蟻的詳細調查，並按照國家紅火蟻防治中心制訂的「紅火蟻標準作業程序」進行防治工作。

拍攝日期：2019/10/17，拍攝點位：24.897048 N, 121.289837 E

而調查過程中發現的紅火蟻窩，則為需重點防治的外來種。於施工前，應先通報國家紅火蟻防治中心，處理已知蟻窩，避免施工過程的擾動助其擴散。完工後的營運階段，若再有發現，則建議參考該中心制訂的「紅火蟻標準作業程序」，制訂相關管理辦法因應。

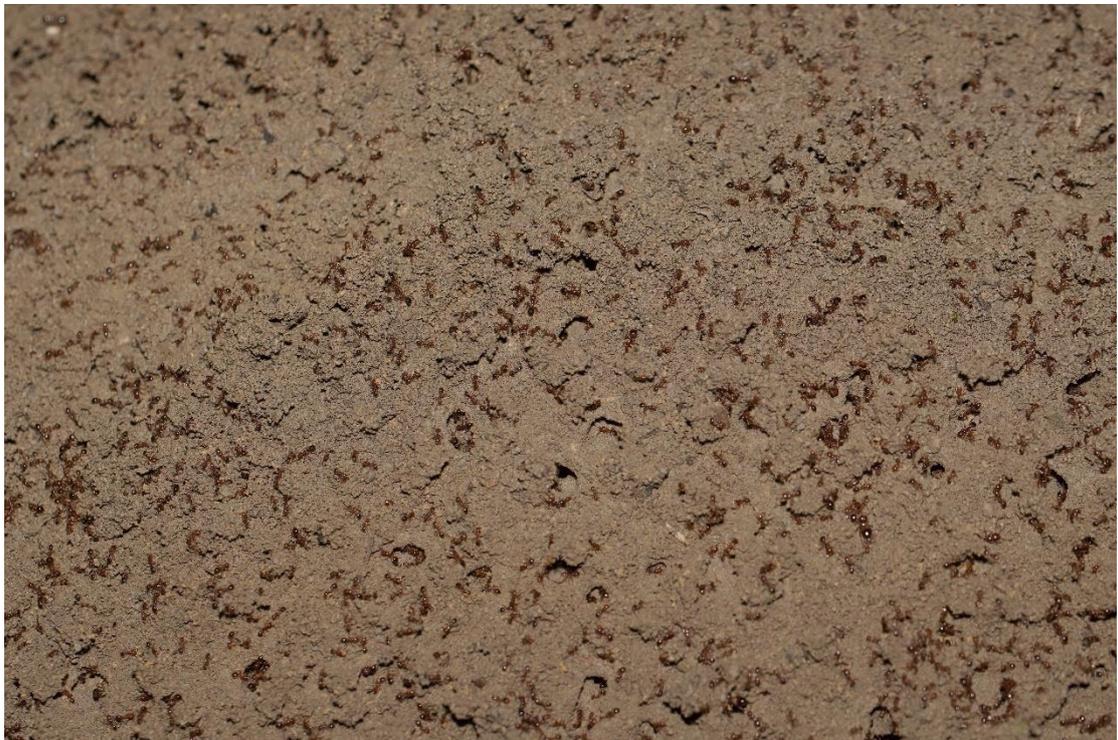
圖 11、紅火蟻窩

拍攝日期：2020/2/13，拍攝點位：24.8973194 N, 121.2901547 E

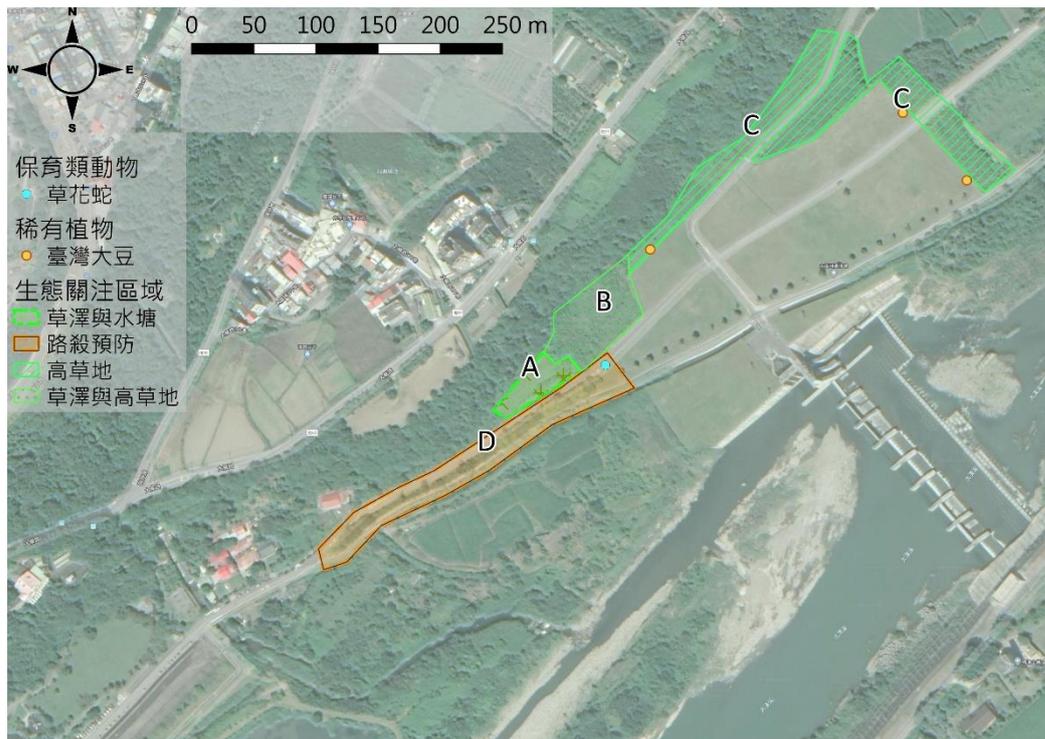
圖 12、原區域生態關注區域圖

本區(圖 1)西北側為次生林與竹林混生之山坡，東南側為大漢溪畔。其間雜有森林、竹林水塘、草澤、高草叢、短草地、水田、草溝與車道等環境。圖 12 為本案初步繪製之生態關注區域圖。以下針對圖中所標示各區進行相關生態議題、衝擊、保育對策等進行說明：

A 區為水塘與草澤環境，為蜻蛉類、兩生類與草花蛇、雨傘節等重要棲息環境。然因此區主要水源參雜有上游豆乾工廠排放的廢水，故水質可見白色混濁。可能影響上述野生動物的棲息利用。建議本區予以保存草澤與水塘的原貌，維持蓄水環境。同時亦建議本案水質淨化工程能將淨化後的水源部分排入此區，改善目前水質，以提高棲地品質。。

B 區目前為部分草澤與部分高草地，由於長草遮蔽，因此整體草澤與相對乾燥的長草地的分布與比例難以估算。長草地主要為象草、芒草等組成，草澤的部分則有在地民眾種植管理的茭白筍田。為了維持本區的自然度，以扮演連結山坡森林至大漢溪畔綠帶的生態功能，建議本區可朝向市民農園等方向規劃，以維持相對自然的農園地景環境。相關規劃與後續的管理操作上，可與一旁的撒烏瓦知部落討論合作，或能有機會打造結合原住民智慧的兼顧生產、生活、生態的里山地景。

D 區目前包含防汛道路、單車道以及中間所夾的一排榕樹林。道路明顯切割了由山坡森林連結至大漢溪水邊的綠帶，且生態調查中確實記錄到包含保育類動物草花蛇等的路殺現象。因本工程有開挖防汛道路埋設輸水管線的需要，故建議可趁此機會配合既有或將新設的排水涵管，設計動物通道、圍網等，同時於此路段設置車輛減速設施，以降低野生動物被路殺的機會。動

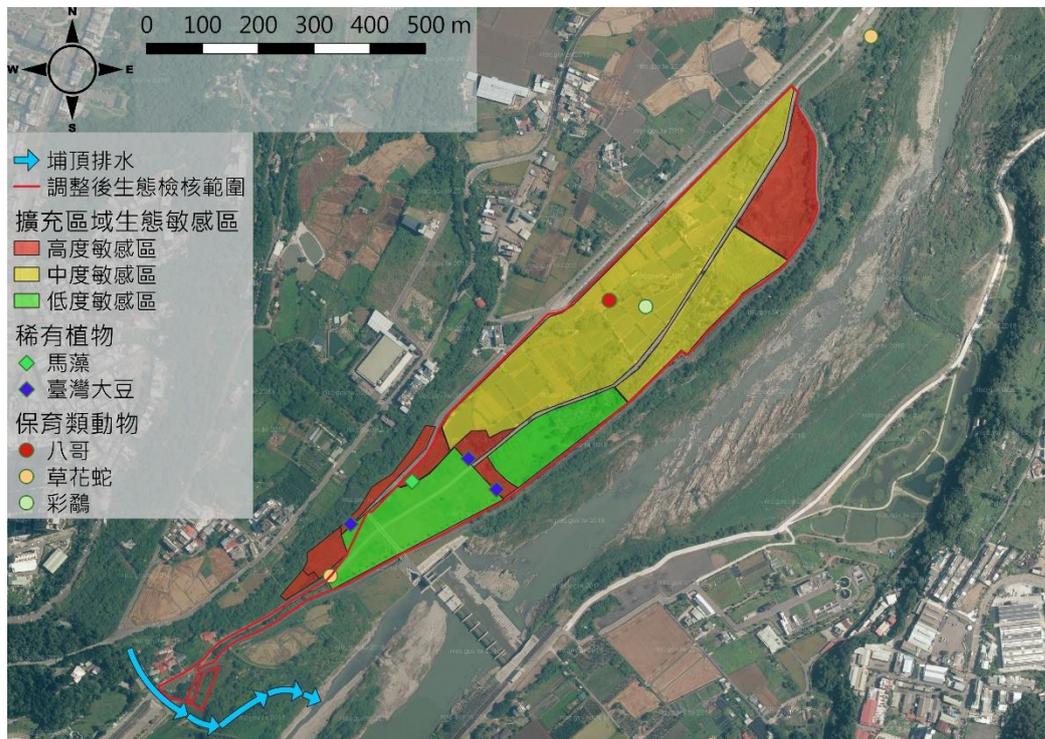
圖 13、全區生態關注區域圖

整合原區域與擴充區域的保育類點位與生態關注區域，繪製全區生態關注區域圖如圖 13。

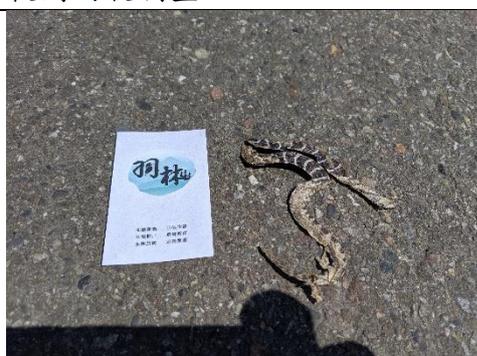
翠斑草蜥為北臺灣中、低海拔至平地的草生地常見的物種。而記錄到的兩種蛇類，均為平地水田、草澤常見的物種。草花蛇以水中魚類、兩生類等為主食，近年來因棲地的破壞與污染，數量急遽下降。上述記錄到的兩種蛇類，不幸均為防汛道路上被路殺的個體（附錄八）。推測均為往來北側草澤與南側水圳、水田時遭到路殺。建議本案可考量相關對策（同兩生類章節），以降低路殺機會。

被路殺的雨傘節

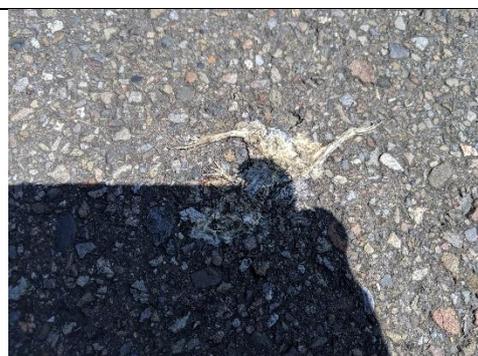
原調查共記錄到4科5種11隻次的兩生類（附錄四）。包括有黑眶蟾蜍2隻次、澤蛙2隻次、貢德氏赤蛙4隻次、拉都希氏赤蛙2隻次與褐樹蛙1隻次。另外，還記錄有3隻次疑似黑眶蟾蜍的路殺痕跡（屍體已難確切辨識種類）。其中，褐樹蛙為臺灣特有種。並沒有記錄到任何外來種或保育類。

被路殺的兩生類（疑似黑眶蟾蜍）

調查到的兩生類中，均為低海拔環境常見的物種，並無特別需要關注的種類。然而由於防汛道路北側的草澤環境與單車道南側的圳道、水田環境均屬兩生類偏好的棲地環境，因此將此二區切割的防汛道路與單車道，即可能時常造成往來兩區的兩生類的路殺，尤其在雨後潮濕的路面，更增加了兩生類來到柏油路面活動而被路殺的機會。由於本工程將於道路下方埋設輸水管線，因此建議可以評估藉由既有或即將設置的排水涵管，設計動物通道，以提供兩生類等動物的使用，來減少路殺的機會。
