## 工程生態檢核表 規劃設計階段附表

**附表 D-02 生態專業人員現場勘查紀錄表**

桃園市富林溪水質改善工程生態檢核表

D-01 規劃設計階段現場勘查紀錄表

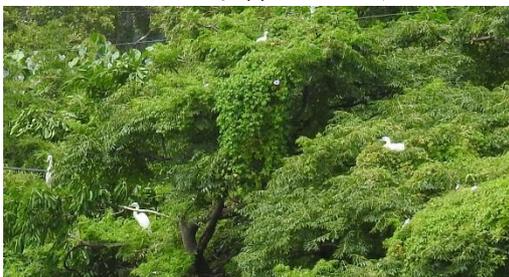
勘查日期 民國 109 年 08 月 31 日 (設計規劃現勘)		填表日期 民國 109 年 09 月 07 日	
紀錄人員 鄭全斌		勘查地點 工程預計位置	
人員 單位/職稱	參與勘查事項		
鄭全斌	觀察家生態顧問有限公司/計畫專員	生態工程分析、動物辨識	
游惇理	觀察家生態顧問有限公司/計畫專員	生態工程分析、動物辨識	
現場勘查意見 提出人員(單位/職稱): 鄭全斌/計畫專員		處理情形回覆 回覆人員(單位/職稱): 磐誠工程顧問股份有限公司/林士涵/主辦工程師	
1. 工區位於富林溪榮工橋左岸公有地，工區內植被主要黃槿海岸造林地為主。該工區位於保安林附近，現勘時有記錄到小白鷺等其他鷺鷥鳥類停棲於喬木上(圖一)，因此建議保留工區內大型耐鹽性與防風的喬木並且移除入侵性強之外來種銀合歡。詳細位置如下： <ul style="list-style-type: none"> <li>a. 廢棄豬舍前面東方有兩棵老樹：雀榕(圖二中紅框)與黃槿(圖二中黃框)，<b>該兩棵樹胸徑已超過 40 cm，考量移植存活率較低，因此強烈建議現地保留。</b></li> </ul>		感謝指導 1. 針對預定場址內主要植被，本案已進行補充測量調查並繪製為既有植被平面圖，詳圖說 LS-1001，後續處理將依迴避、縮小、減輕及補償四項原則，提供本場址植被因應方式。 <ul style="list-style-type: none"> <li>a. 廢棄豬舍東北方建議保留之雀榕及黃槿已進行測量標示於圖說；鄰近地區既有植被，經本案調查共計 10 株(詳如下表)；施工階段規劃將本區圍以施工警示帶及相關動線安排以迴避本區植被，避免機具進出時破壞。</li> </ul>

(圖一)小白鷺與其他鷺鷥鳥類

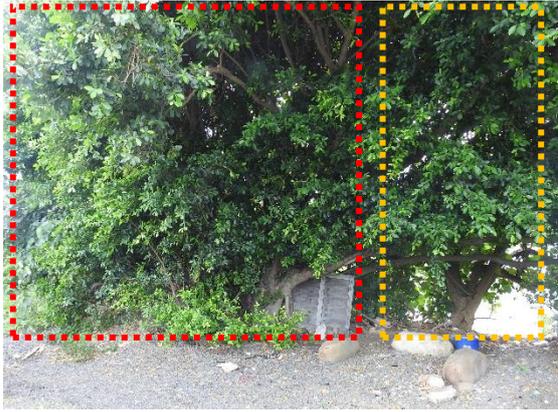
(圖二)榕，紅色框，座標：(263157.13, 2772622.93)與黃槿，橘框，座標：(263166.25, 2772636.84)

圖號	X	Y
圖二	263156.98	2772627.88
-	263158.55	2772634.28
-	263157.50	2772635.06
-	263160.03	2772638.14
-	263158.55	2772640.65
-	263161.18	2772640.83
-	263160.38	2772645.31
-	263162.74	2772648.85
圖二	263163.18	2772658.30
-	263161.80	2772668.76

分別對應左圖那兩顆對應哪兩個座標

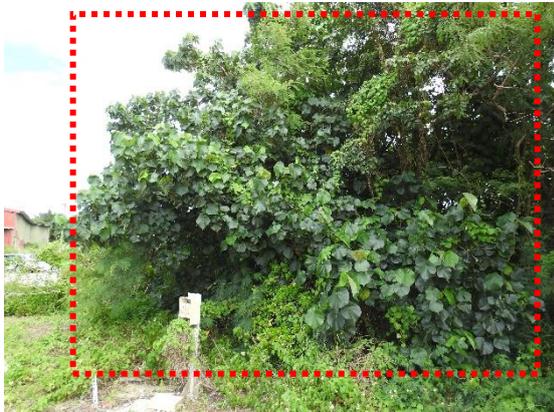
- b. 廢棄豬舍左前方西方有原生耐鹽性喬木-黃槿(圖三)，建議保留，提供防風遮蔭功能。另外，同區域中有外來種銀合歡(圖四)，強烈建議移除，該外來種入侵性強且有排他性，會抑制周邊植物生長，在人為干擾環境生長速度快，容易佔據原生植物生長空間，建議保留原有樹林，且於施工中持續注意銀合歡擴散情形。

(圖三)黃槿，座標：(263114.91, 2772636.75)

- b. 圖三黃槿經調查非位於本案用地範圍線內，不影響本案之規劃配置，可依建議事項進行保留。圖四外來種銀合歡將配合建議事項進行移除。
- c. 圖五海岸林位於處理單元及場區道路位置，考量黃槿根系發達，後續可能有侵入土建結構之疑慮。配合生態友善規劃，後續將採用移植方式進行場內移植，同時要求後續承包商提出「移植計劃書」，內容須包含移植樹種、移

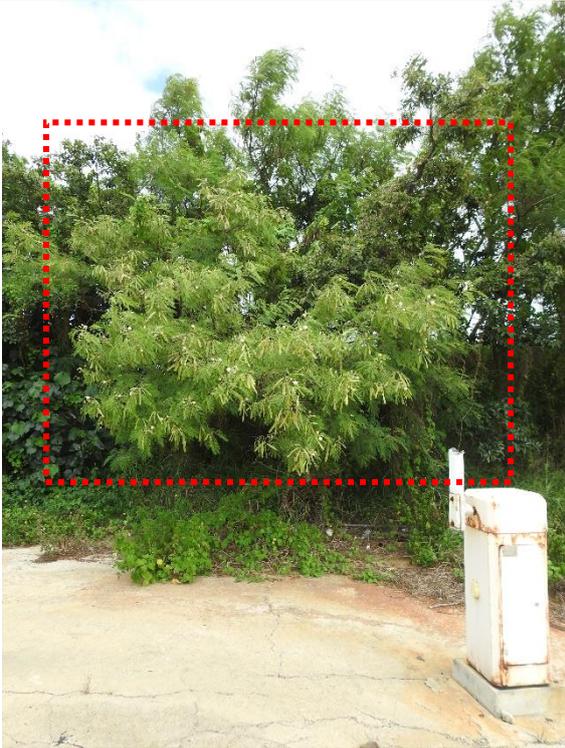
(圖四)外來種銀合歡，座標：(263118.75, 2772635.60))

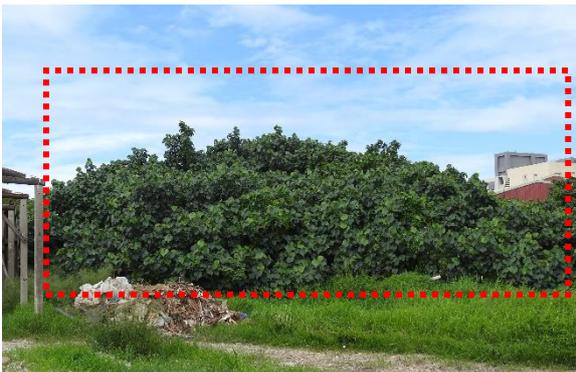
c. 豬舍西側有一片黃槿海岸造林地，主要樹種為黃槿(圖五-圖八)，建議保留，該樹種耐鹽且防風。其中有一顆胸徑超過 30 cm(圖八)，考量移植存活率較低，強烈建議就地保留，且原有樹林生長茂密，外來種銀合歡不易入侵。

(圖五)海岸林，座標：(263116.40, 2772596.59)

植目的、移植日期、遷移地點、移植方法等，計畫書提交予工程司及局內審核同意後方能進行移植。圖六~八所標示之黃槿可配合建議事項保留，因距離開挖及施工點位較近，個別以警示帶圍籬，避免施工開挖波及植被。

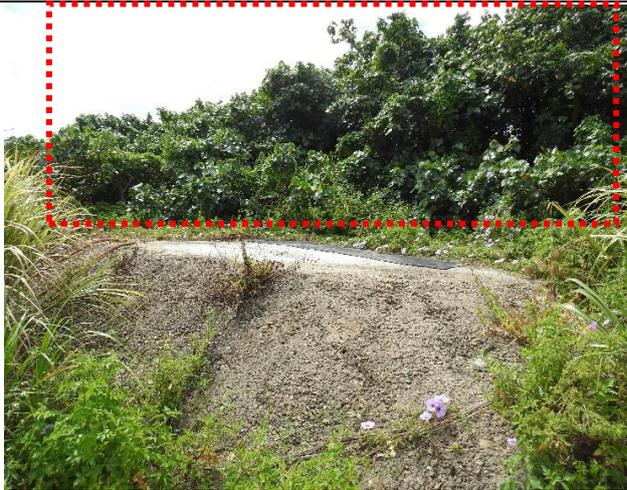
(圖六)海岸林，座標：(263089.82, 2772596.59)

場內植被座標總表(保留)		
圖號	X	Y
圖六	263083.87	2772581.09
圖七	263084.81	2772613.63
圖八	263079.21	2772590.36
圖九	263088.93	2772557.73
圖十	263097.62	2772557.77

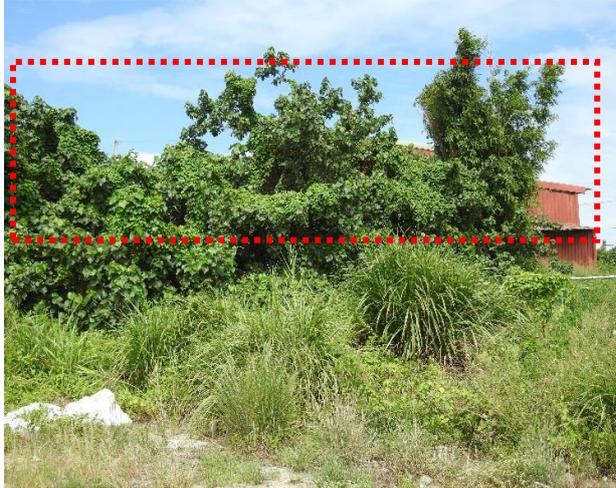
(圖七)海岸林，座標：(263085.50, 2772612.33)

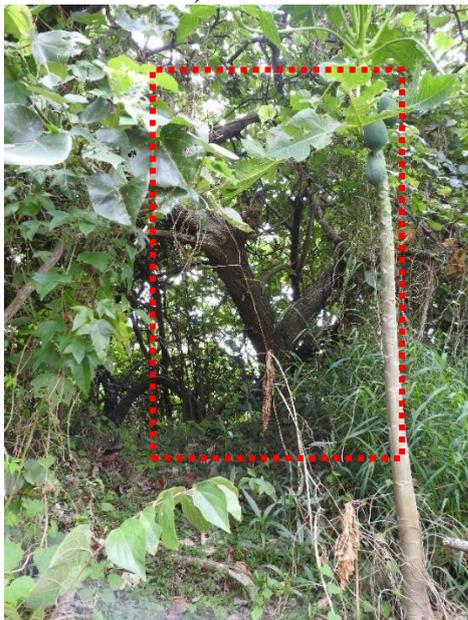
(圖八)黃槿，座標：(263085.89, 2772579.70)

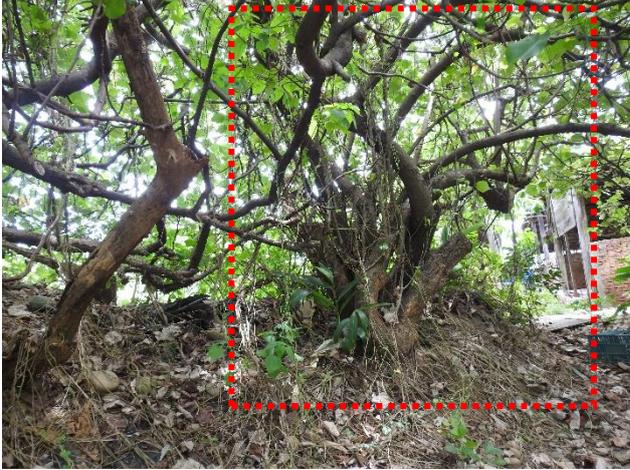
- d. 豬舍後側南方有黃槿(圖九)與兩顆朴樹(圖十)，其胸徑超過 20 cm，建議就地保留。

(圖九)黃槿，座標：(263089.01, 2772553.61)

d. 圖九黃槿及圖十朴樹分別距離單元 6 公尺及 12 公尺，可配合建議事項保留，後續個別以警示帶圍籬，避免施工開挖波及植被。彙整上述植被保留及移置目標詳如下表：

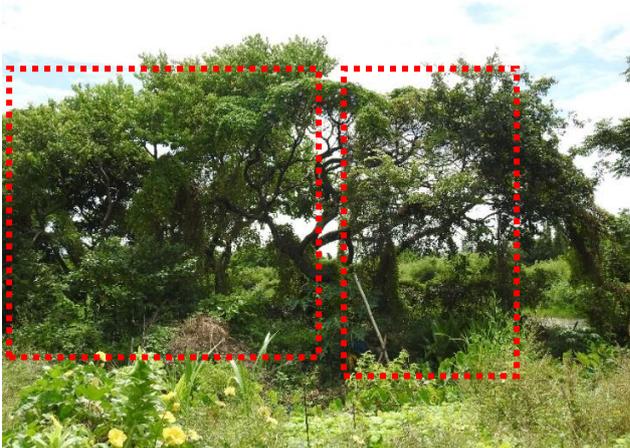
(圖十)朴樹，座標：(263090.4, 2772552.8)

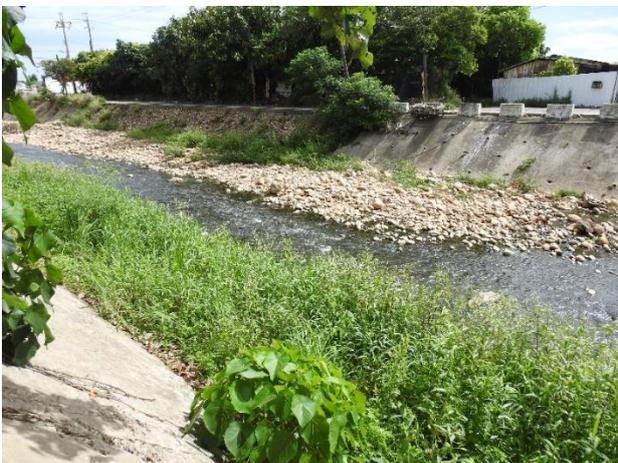
2. 建議保留河岸邊灘地石塊與濱溪植被(圖十一、圖十二)，提供鳥類棲息利用，避免清除。

(圖十一)河岸沿線灘地石塊與濱溪植被

2. 建議保留河岸邊灘地石塊與濱溪植被非屬本案施工範圍，不影響本案之規劃配置，可依建議事項進行保留。

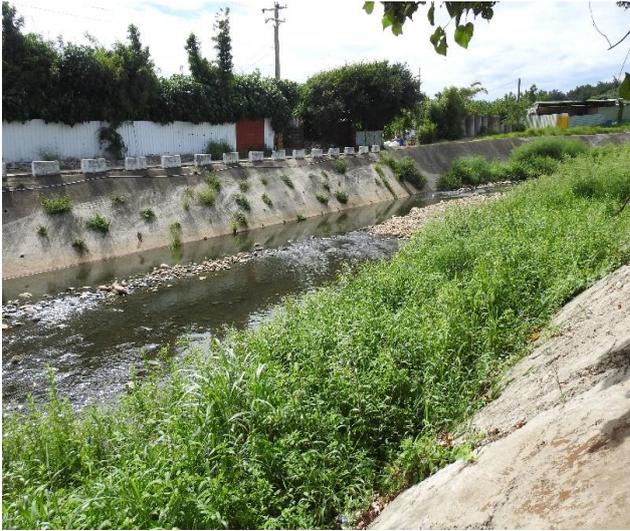
(圖十二) 河岸沿線濱溪植被

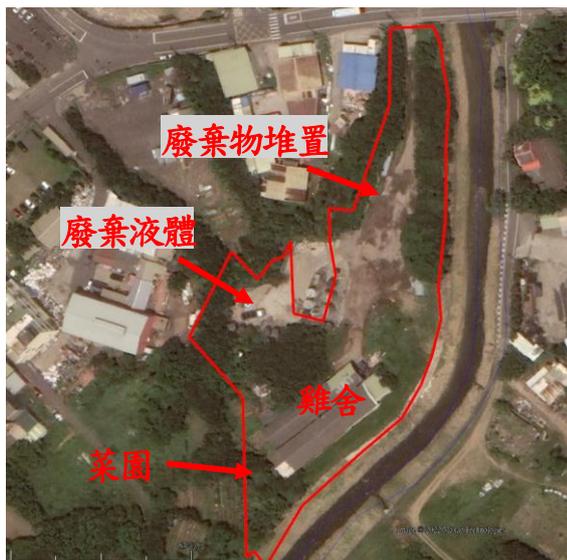
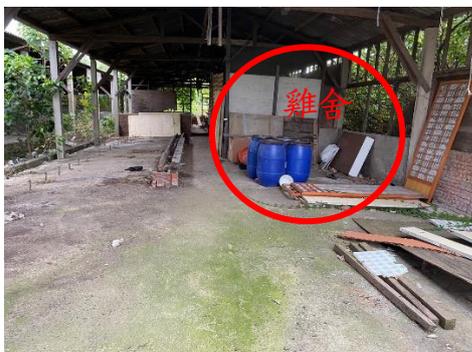
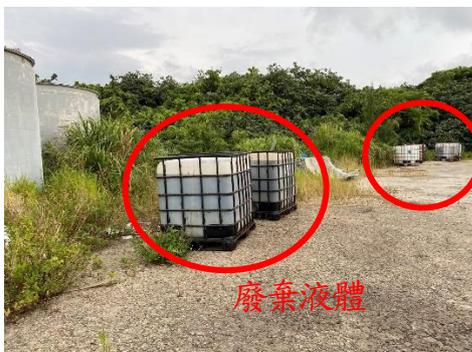
- 現場有民眾處理資源回收及大型廢棄物，廢棄豬寮內有雞舍及周圍有菜園，建議與在地民眾做施工前說明，於施工前進行清運，並發現有 12 桶工業廢棄液體，請依事業廢棄物貯存清除處理方法及設施標準處理。

- 後續將於施工前召集當地民意代表及民眾辦理說明會。
- 現場廢棄物後續將於現勘後依規定辦理清除作業。

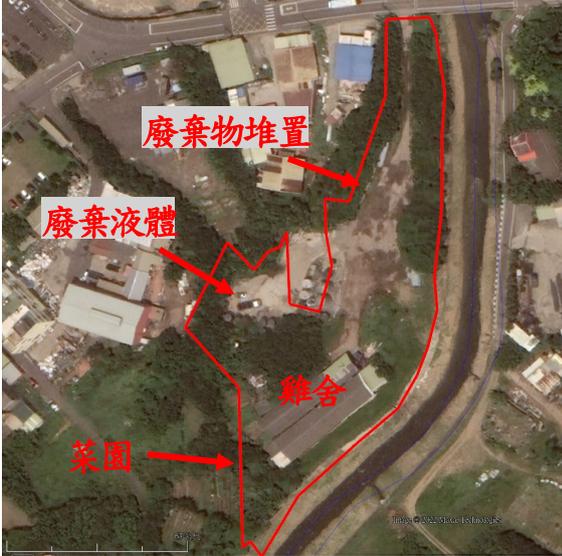
2. 於工程範圍內發現有 12 桶工業廢棄液體(N25.061654, E121.129781)，依過往現勘紀錄與廢液桶植生覆蓋狀況，推測已放置很長時間，建議盡速處理，避免因曝曬雨淋導致塑料桶身劣化破損而使廢液洩漏，造成環境汙染，請依事業廢棄物貯存清除處理方法及設施標準處理。

<ol style="list-style-type: none"> <li>1. 後續將於施工前召集當地民意代表及民眾辦理說明會。</li> <li>2. 現場廢棄物後續將於現勘後依規定辦理清除作業。</li> </ol>

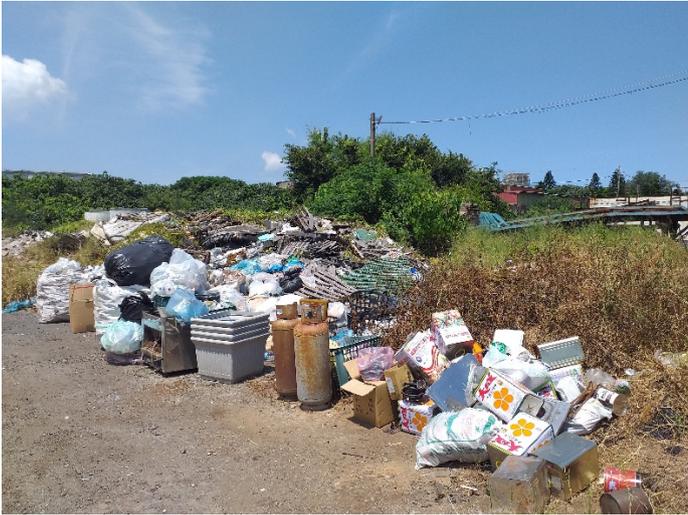
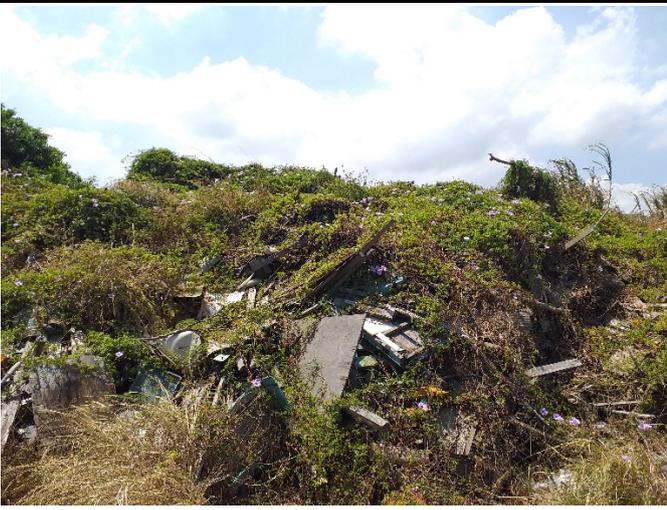
1. 現場有民眾堆置大量資源回收物及大型廢棄物(N25.062033, E121.130293)，廢棄豬寮內有雞舍及周圍有菜園，建議與在地民眾做施工前說明，於施工前進行廢棄物清運。

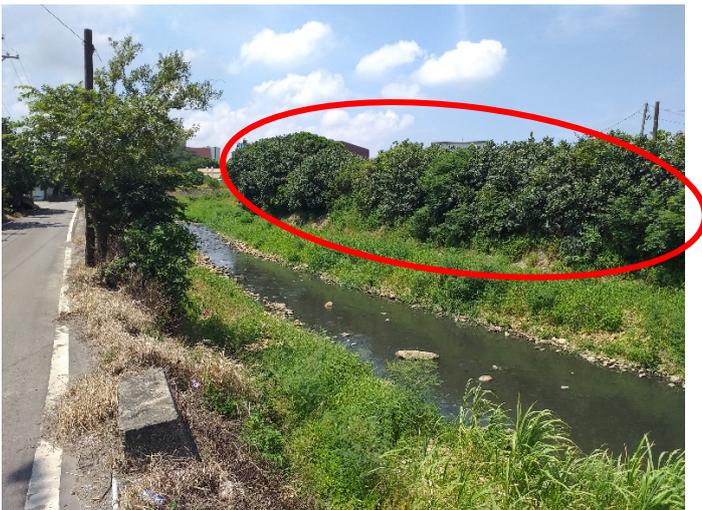
3. 預定工區沿富林溪護岸及廢棄豬寮周圍有次生林，建議樹徑 20 公分以上列冊，富林溪沿岸大樹進以區塊性小片樹林現地保留為優先，施工時請以警示帶距樹幹 1~1.5 公尺包圍，不清除樹木下的灌木及草叢，保留完整棲地供現有生物使用，若進行移植而設置假植區，注意樹距請保留樹冠幅寬度+2 公尺，並於施工廠商自主檢查時確認樹木生長情形，新植喬木

建議使用適地原生種，例如朴樹、黃槿、海桐、苦楝等耐鹽、防風之原生種。
