公共工程生態檢核自評表

| 工程基本資料 | 計畫及工程名稱 | 水汴頭排水綠廊改善計畫 | | 設計單位 | 崇峻工程顧問有限公司 |

**附表 D-03 工程方案之生態評估分析**

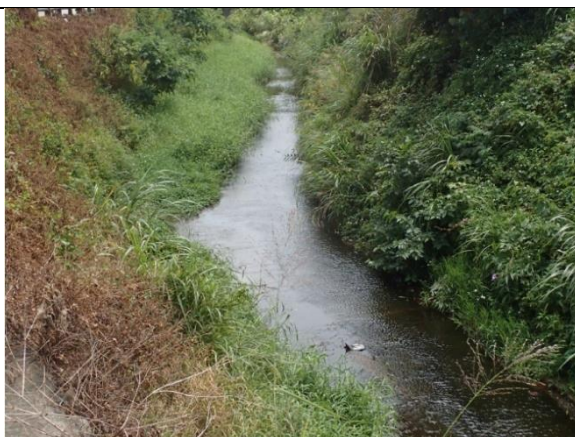
水汴頭排水目前屬桃園市桃園市區東北，其發源於龜山區小番子窩，流經中油煉油廠，流經桃園區汴洲里，最後匯流至南崁溪本流。本計畫工程位置人為干擾高，除鄰近一快水稻田外，周邊工廠、一般住戶林立。本段排水較上游段水質狀況較佳，並具有坡度較陡的漿砌石護岸及水泥渠底，除了兩處較深類似潭區處有魚類(雜交吳郭魚、台灣鬚鱨、明潭吻鰕虎)棲息外，其餘段落皆為水深極淺流速緩慢，目視未能發現水域生物利用。目前僅部分區段保留狀況尚可之濱溪喬木，包含相思樹、烏柏、雀榕、正榕，先驅植物(葎草、巴拉草、構樹等)拓殖狀況良好，現勘發現有白腹秧雞利用渠底濕草棲地，其他動物記錄到麻雀、紅鳩、大捲尾。下游段汴水管線匯入後，水質逐漸劣化，現況為垂直水泥護岸及水泥渠底，除渠頂有先驅植物如構樹等生長外，幾乎沒有植物覆蓋，水域生物除了現勘發現死亡之豹紋翼甲鯰(琵琶鼠，外來入侵種)，未觀察到生物利用。

上游段現況-1

工程於較上游段施作戲台步道、砌石護岸，並搭配新植喬木、灌木等綠化，搭配保留之濱溪喬木，預計完工後濱溪植被狀況會較現況茂密，可引誘更多陸域生物利用，水域棲地深潭改為低落差之矮化固床工，預計可改善目前橫向阻隔較大原生魚類難以遷移拓殖之情形，渠底固定距離新植塊石列可抬升水位，可增加水域生物利用空間。

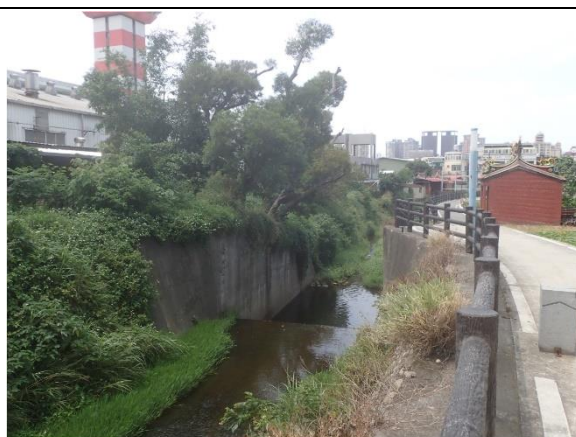
上游段濱溪植被與喬木

| 1 | 保留喬木：相思樹、烏桕、正榕 | 工程範圍容易影響護岸上原有的植被與橋木，而影響附近鳥類之棲息地。 | (迴避)工程迴避大型喬木與左岸植木混合林。並列為保全對象，標示於設計平面圖中。於施工前以警示帶或其他明顯標誌，標定保護範圍。保護範圍內若無施作必要應禁止機具車輛進入、避免堆置重物(大石、材料機具堆置、廢棄物傾倒等)，不清除地表植物，不額外覆土。並納入施工自主檢查表中之追蹤項目供後續持續追蹤保留狀況。 |

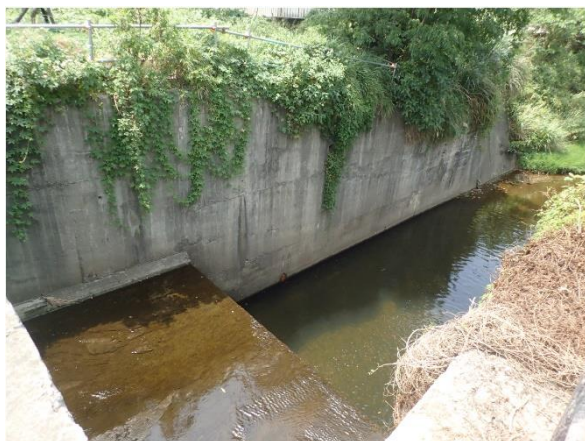
| 4. 現勘時紀錄鳥類包含白腹秧雞、白腰文鳥、紅鳩、珠頸斑鳩、麻雀、白頭翁、樹鵲、綠繡眼，現有濱溪樹林、稻田、渠底及護岸植被是本區域鳥類主要利用空間；魚類紀錄雜交吳郭魚、台灣鬚鱨及明潭吻鰕虎，僅發現於兩處固床工下方潭區。 | | | | | | |

上游段魚類棲息潭區

| 3 | 上游段兩處魚類棲息潭區 | 目前工程設計將潭區改為連續低矮固床工，潭區面積減少 | (補償) 本計畫區內有 2 處跌水工，配合現況上下游渠底高程將跌水工矮化，坡度設為 1:7，採分階方式設置於河道，每階寬長 1.5 m，深度為 40 cm，營造跌水深池提供生物避難空間。分階跌水可增加河道曝氣量，產生生物所需溶氧量；矮化固床工可改善目前橫向阻隔較大原生魚類難以遷移拓殖之情形<br>(補償) 從 0K+460 開始每 20 公尺新植塊石列，共計十處，可抬升水位，營造潭區環境增加水域生物利用空間 |

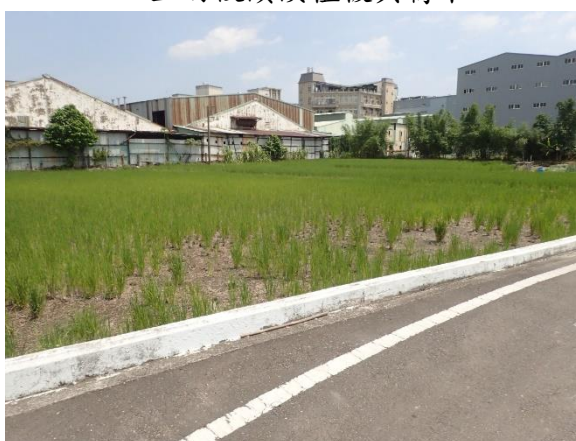
上游段鄰近稻田

| 2 | 上游右岸水稻田有機會吸引較多水域陸域生物利用 | 施工機具有機會動水田，施作時汙水泥沙可能流入農田 | (減輕) 避免施工泥沙流入農田，農田列為保全範圍，標示於設計平面圖中。限制工程開挖、機具行經可擾動的邊界，並於施工前以警示帶或其他明顯標誌標定，避免機具誤入。 |

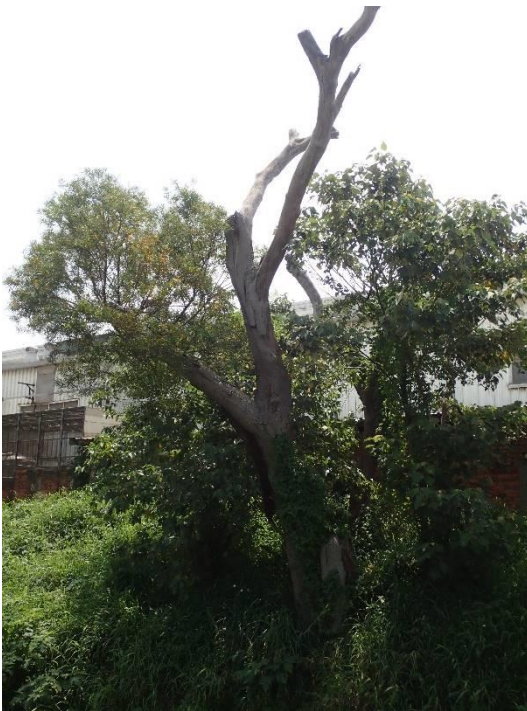
上游段左岸相思樹 1

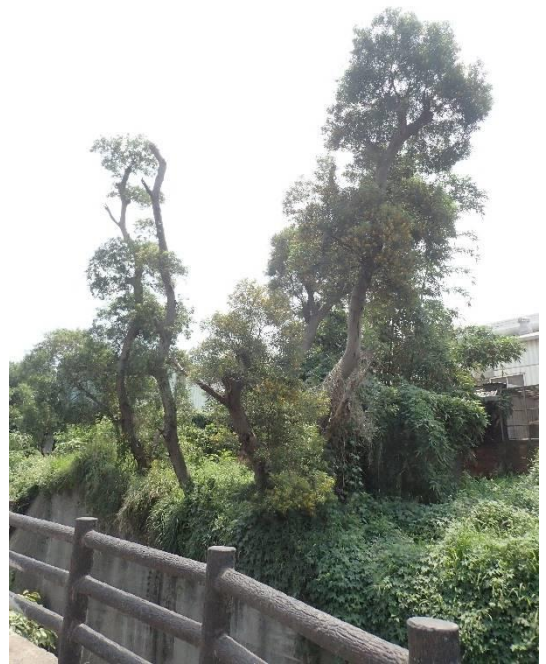
上游段左岸相思樹

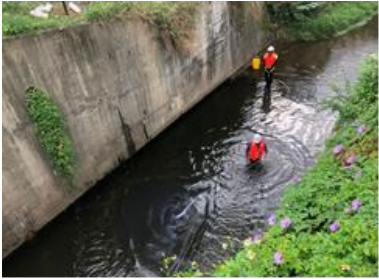
| <p>1. 設計階段確認之左岸保留樹木，針對保留樹木周圍一定緩衝距離以黃色警示帶圍圍，避免施工機具及車輛進入造成破壞，或壓實土壤使樹木生長不良。</p> <div style="text-align: center;"> </div> <p>2. 辦理原生魚類移棲，應注意移動及釋放魚體時相關保護措施。</p> <div style="text-align: center;"> </div> | | | |
