# 工程生態檢核表 規劃設計階段附表

附表 D-02 生態專業人員現場勘查紀錄表

| 紀錄人員 | 黃鈞漢 | 勘查地點 | 大漢溪水環境改善計畫-街口<br>溪基設審查 |

工程名稱：街口溪生態水岸步道工程(大溪國中至中華路121 巷段)

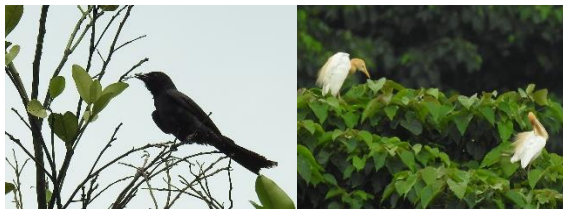
| <p>1. 本工程位置於大漢溪支流-街口溪(大溪國中至中華路 121 巷),預計施作水岸步道,工區內以農耕地與都市林為主。為於現勘時有記錄到黃頭鷺與大卷尾停棲於喬木上(圖一)。另外,根據過往蒐集的文獻有紀錄過,該區域附近有珍貴稀有保育類的猛禽,如魚鷹、大冠鷲和黑鷲,上述的猛禽喜好停棲在大型喬木。因此建議保留該工區內的大的喬木:石朴(圖二)、九芎(圖三)與小葉欖仁(圖五),以利於鳥類棲息使用。其中圖中(圖二)的石朴胸徑長超過 40 cm 是平地少見大型植株,考量移植存活率一般較低的情形,強烈建議現地保留。</p> <div data-bbox="229 1610 793 1818"> </div> <p>圖一、大卷尾(左), 黃頭鷺(右)</p> | | <p>1. 經多次開會討論,將針對現地因拓寬河道將影響到之喬木(小葉欖仁),編列移植,至工區內剩餘公有地或至甲方指定地點;另石朴位於護岸改建段外,新設步道及既有步道整理將迴避之;九芎位置應位於拓寬後之堤線旁,將透過微調結構線型,現地保留之。</p> | |

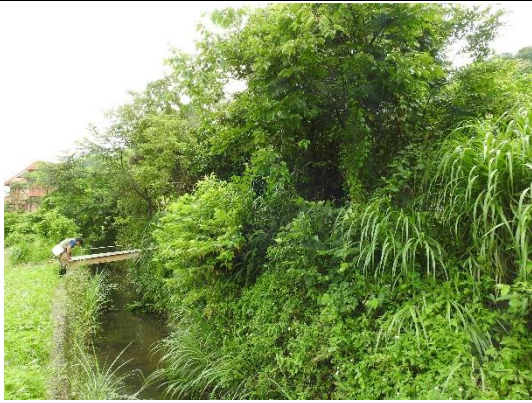
圖五、右岸河畔植栽木混合林

2. 該工區下游段河道右岸有一片河畔植栽木混合林(圖五)，建議工程佈設與施工迴避該區域以減少擾動，以提供附近鳥類和兩棲爬行動物等生物棲息。
2. 針對右岸畔植栽木混合林，工程辦理拓寬，因結構設計坡面工形式，不需深開挖，可減少擾動範圍，施工過程中亦會要求廠商盡可能迴避減少干擾附近生物棲息。

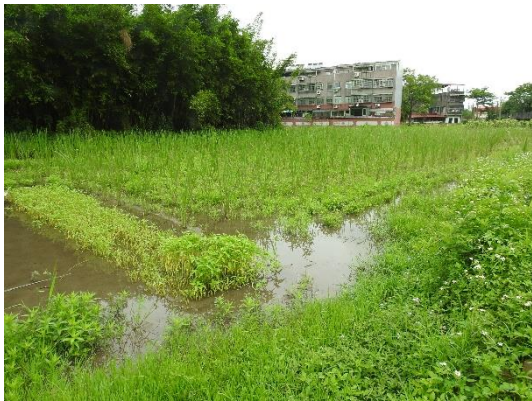
圖六、左岸的水田

3. 左岸有一處水田(圖六)，該水田水質清澈且有許多水棲昆蟲與蝌蚪，可能有兩棲類或蜻蜓利用此水田當作繁殖棲地。且根據參考資料(TBN)顯示，該區域附近有長腳赤蛙(台灣兩棲類紅皮書名錄：接近受脅物種)會利用水田或靜水域繁殖，故建議工程施工時，請迴避該水田區域以及水田之水源，減少對水田的影響。

3. 左岸該處水田非全年性耕作，本案先前多次現勘，於秋冬季觀察現況皆為休耕狀態，為避免擾動水田或靜水區域，影響水棲昆蟲與兩棲類繁殖棲地，後續將要求施工廠商迴避水田區域，施工機具避免進入，以減少對其之影響。

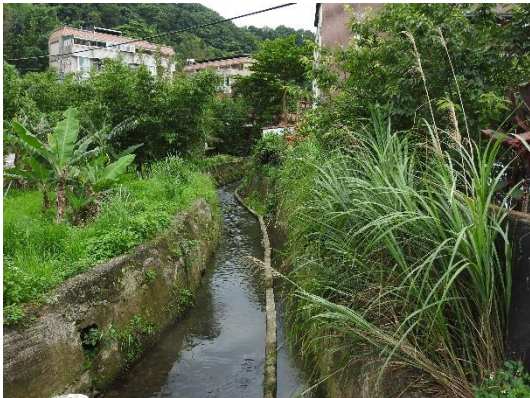
4. 目前水域環境的水流類型多樣(圖七)，建議增加水域棲地(深潭、淺瀨、緩流等)多樣之營造。

| <p style="text-align: center;">圖七、街口溪河道現況</p> <p>5. 現勘除了發現有多種原生魚類(石賓、台灣鬚鱨、粗首鱨、短吻紅斑吻鰕虎)利用水域棲地外，尚有習性特殊之淡水魚類台灣石鮒分布，應保留或營造深潭區域使細顆粒泥沙能堆積，提供石鮒共生之田蚌或石蚌著床利用，維持現地石鮒族群。</p> | <p>5. 本案設計植筋塊石及渠底回填工法，塑造不同的水域環境棲地，將會營造出深潭區保留給原生魚類棲息及覓食空間。</p> |

4. 本案將原河道三面光及兩面光河道打開，渠底回歸自然底質，側坡採用漿砌石營造多孔隙空間，水域棲地之多樣營造將利用河道內植筋塊石的工法，塑造出小跌水、深潭或淺瀨等樣貌，也透過塊石擺放方式，日後自然作用堆積後可有不同水域環境產生。

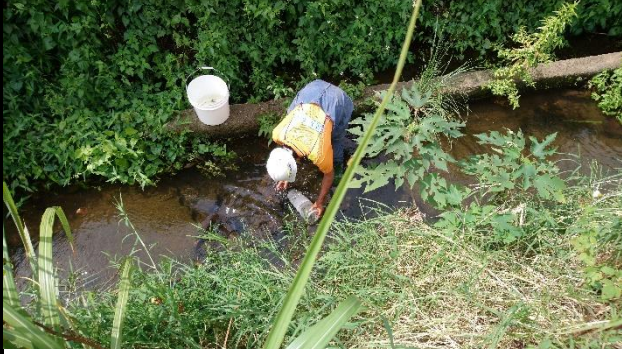
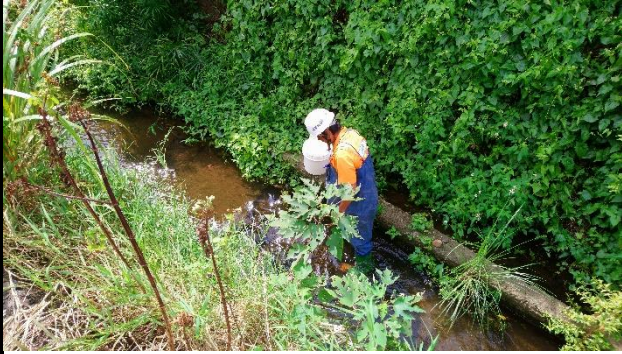
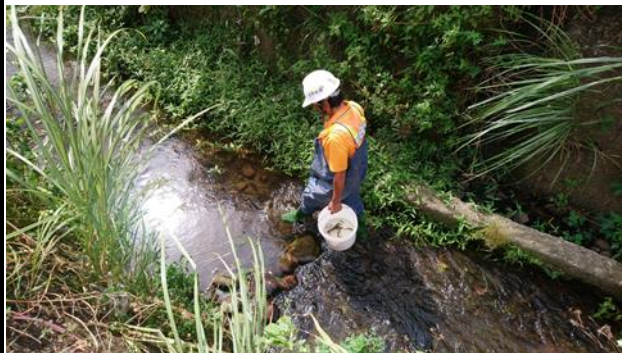
| <p>1. 該件工程屬於剛進入施工階段，本次現勘現場指導魚類移棲，過程如下圖。</p> <p>A. 蝦籠開口應朝下游</p> <p>B. 捕魚移棲時應該攜帶打氣設備(電池攜帶型)</p> | | <p>後續水棲生物捕捉已依指導增加蝦籠數量以及開口朝向下游，並已購置攜帶型打氣設備供使用</p> | |

C. 目前放置蝦籠數仍太少，應增加；每一河段至少十個蝦籠。

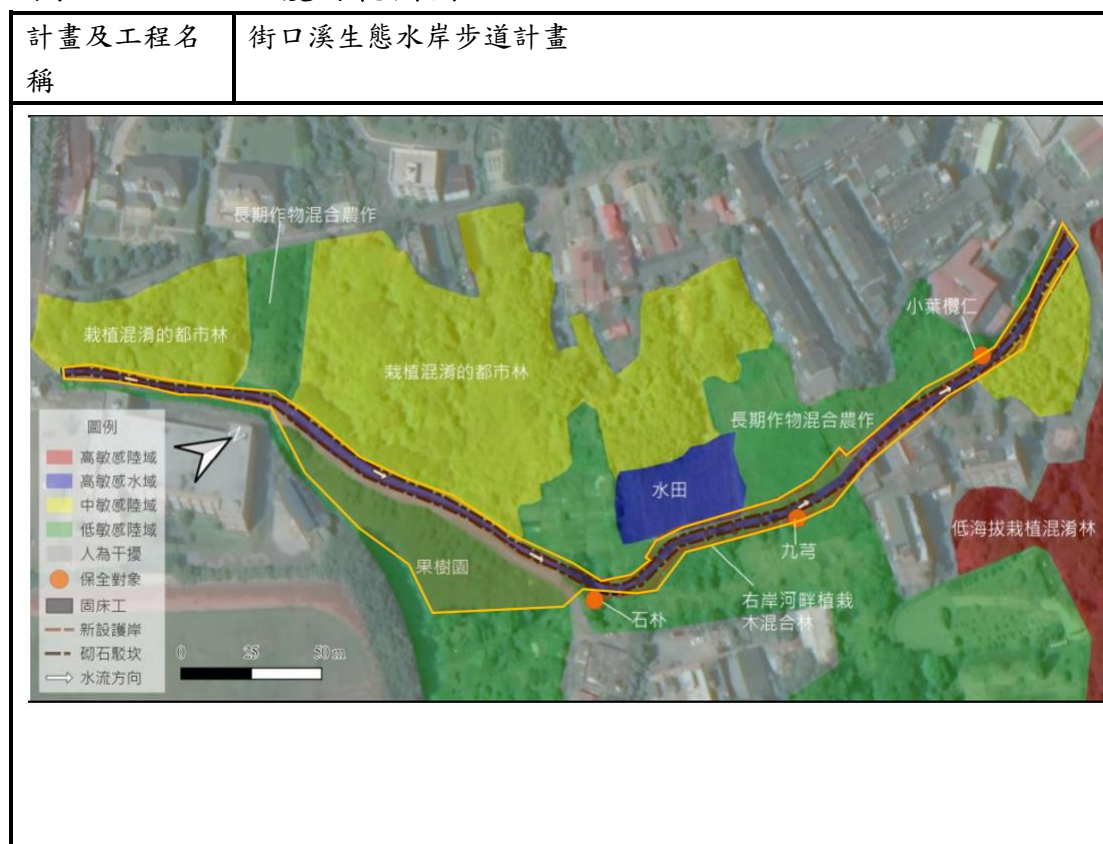
附表 P-02 施工擾動範圍圖

1. 本表由生態專業人員填寫。
2. 施工擾動範圍圖就現有可取得資料以黃線簡單描繪
3. 相關圖片欄位不足時，請自行加附頁。
