埔心溪 水質改善規劃設計初步成果

鼎欣環保科技有限公司
中華民國107年9月14日

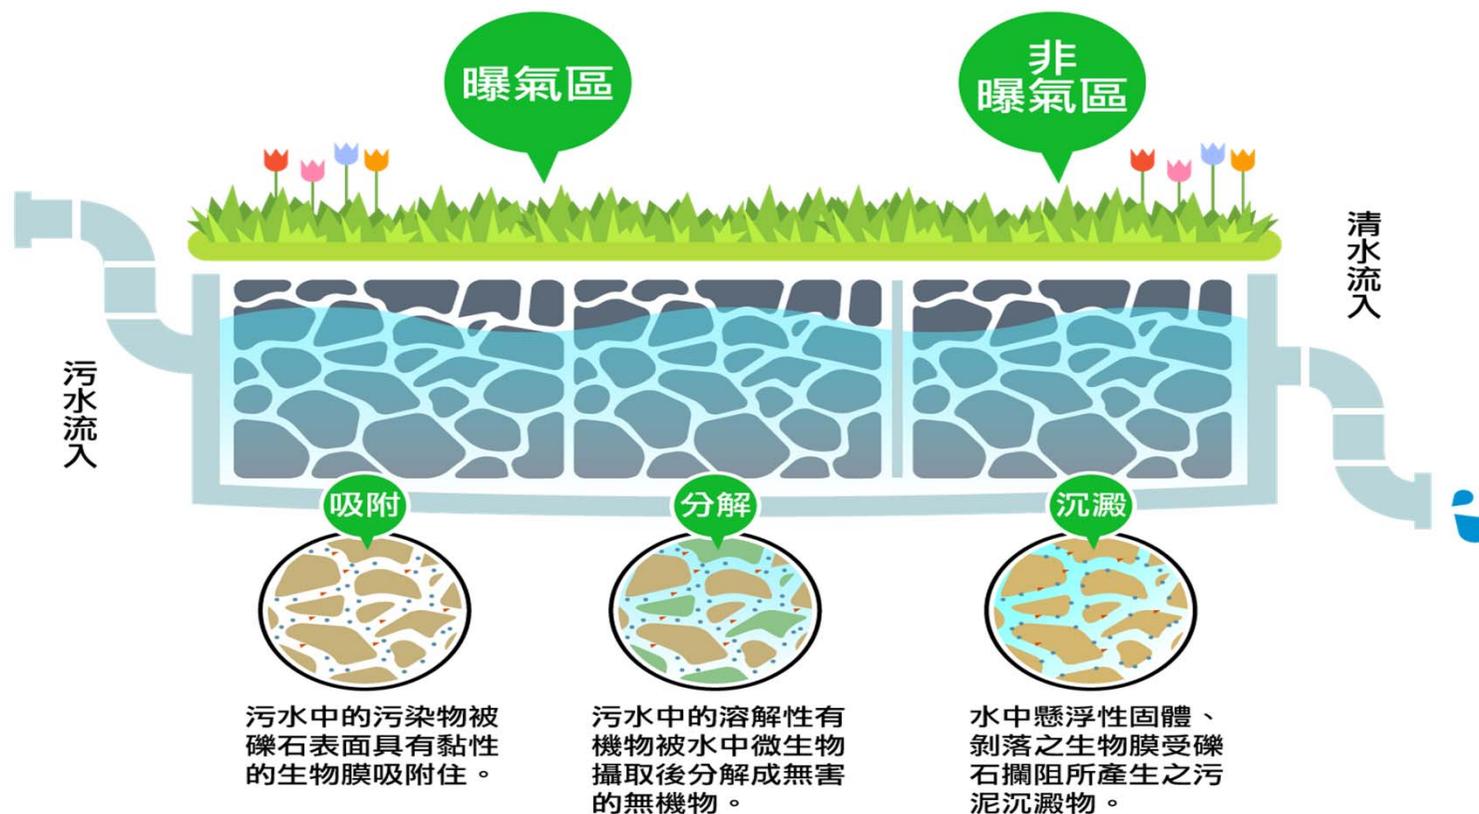
礫間接觸曝氣

- 處理後水質清澈，水質良好。
- 設施設置完畢後，上方土地可重新使用。

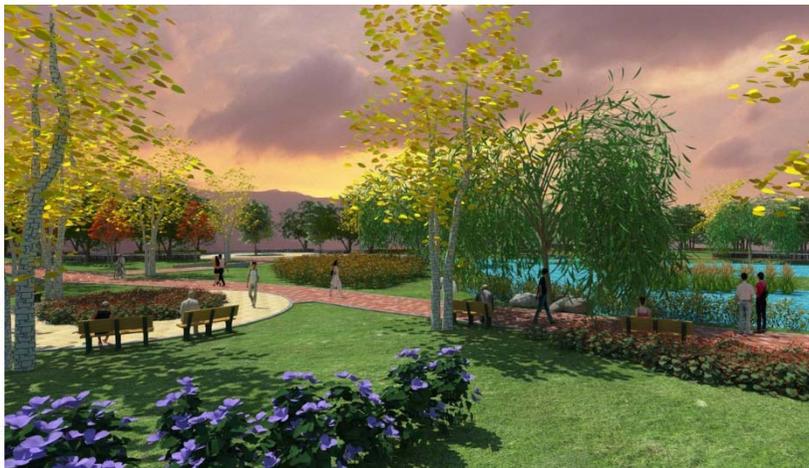
現地處理工法

- ▶ 地下設置，不影響上部空間使用
- ▶ 不添加化學藥劑
- ▶ 操作費用為污水廠1/3

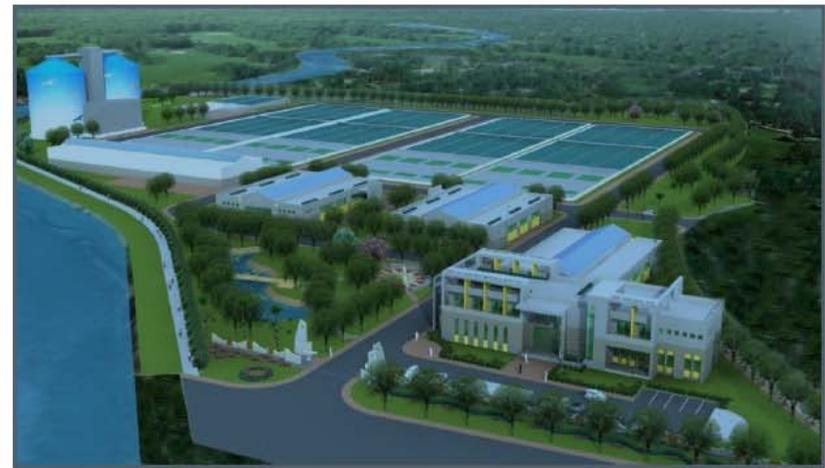
傳統污水廠

- ▶ 土地需求面積大，
- ▶ 視污水特性而添加化學藥劑
- ▶ 操作成本高
- ▶ 宜處理高濃度污水

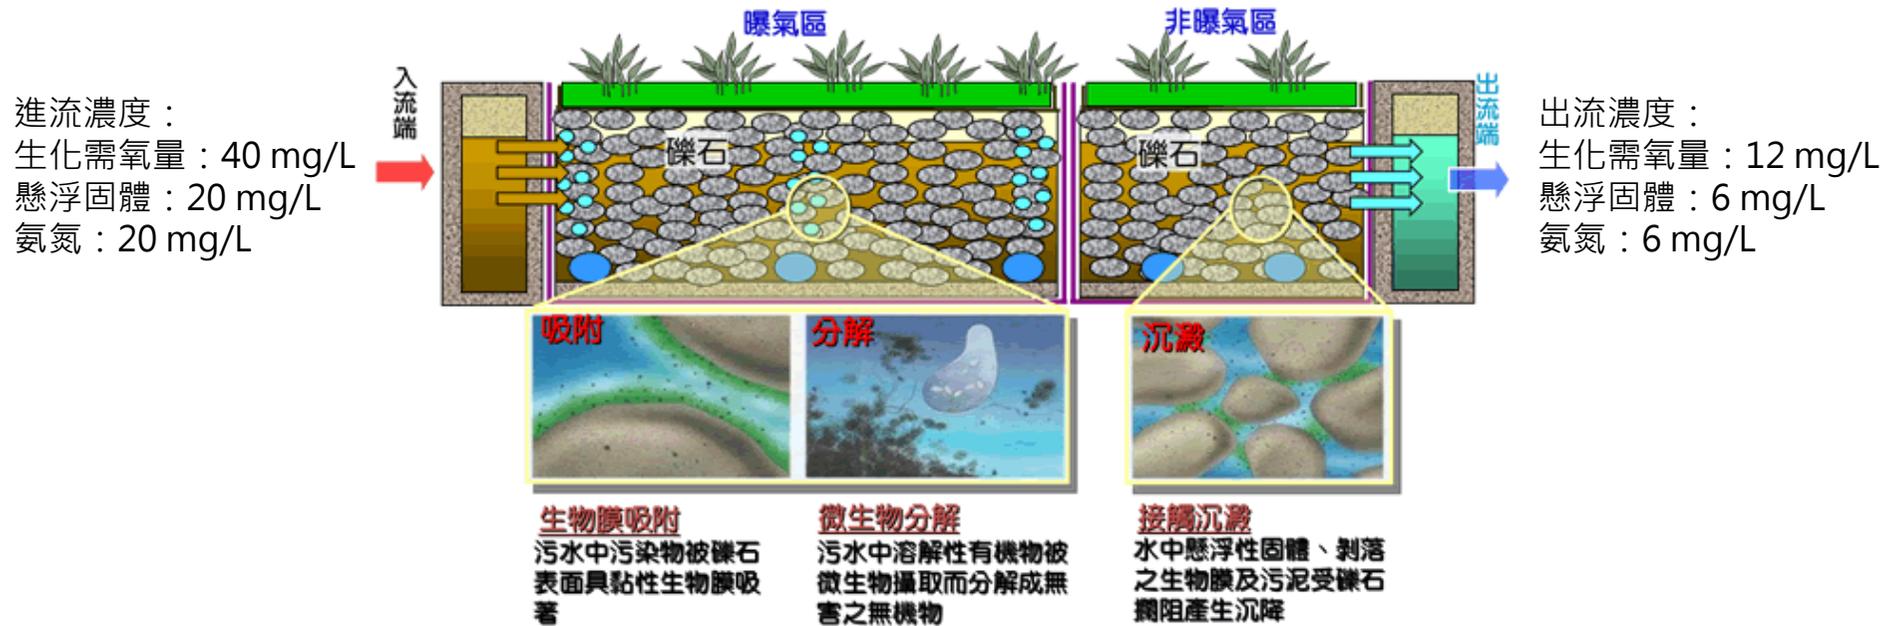
污染物去除效率70%

- 經水質水量調查，黃墘溪中山公園平均水量為11,124~14,688CMD。
- 設計第一期處理水量3,000CMD，第二期處理水量6,000CMD，合計9,000CMD。

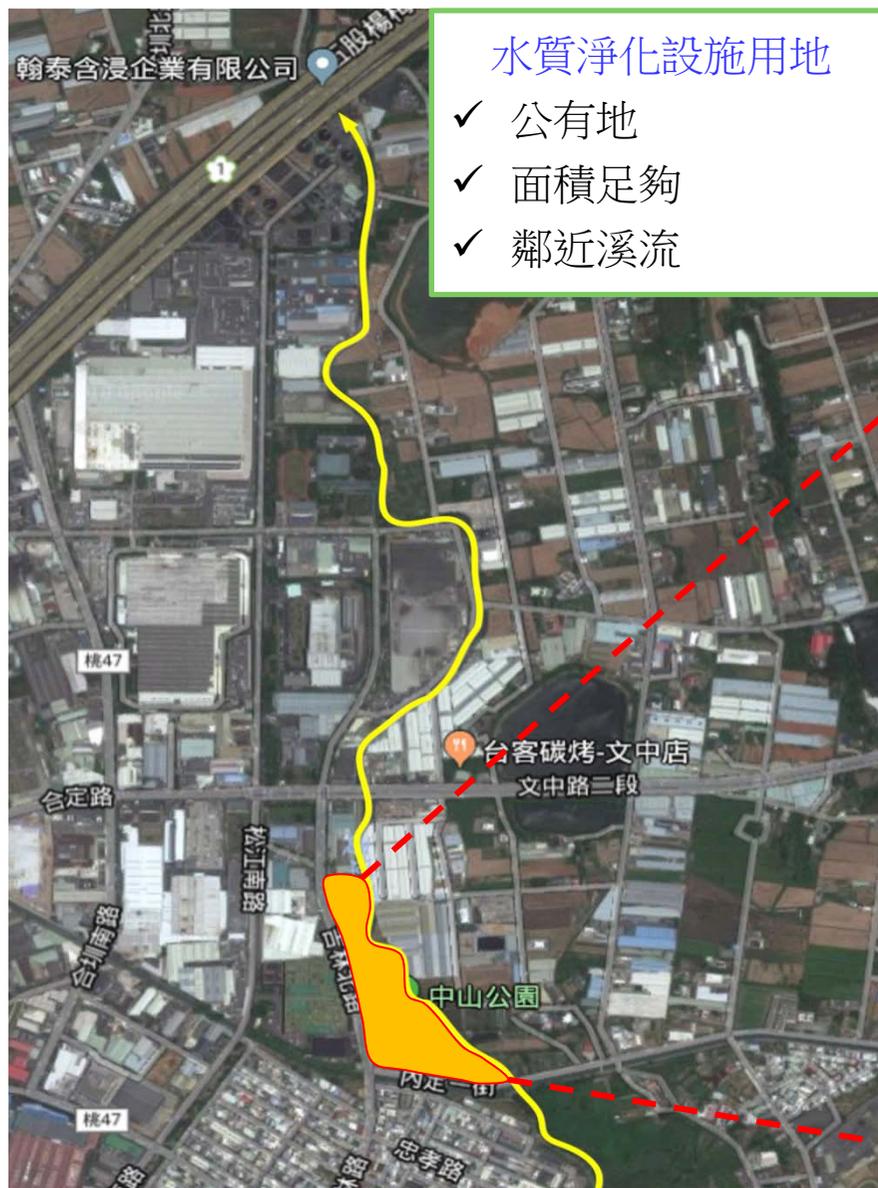
水質淨化設施用地

- ✓ 公有地
- ✓ 面積足夠
- ✓ 鄰近溪流

- ✓ 地段：桃園市中壢區中工段0265-0000號
- ✓ 管理單位：桃園市政府養護工程處
- ✓ 已於7/6取得管理單位**土地使用許可**。

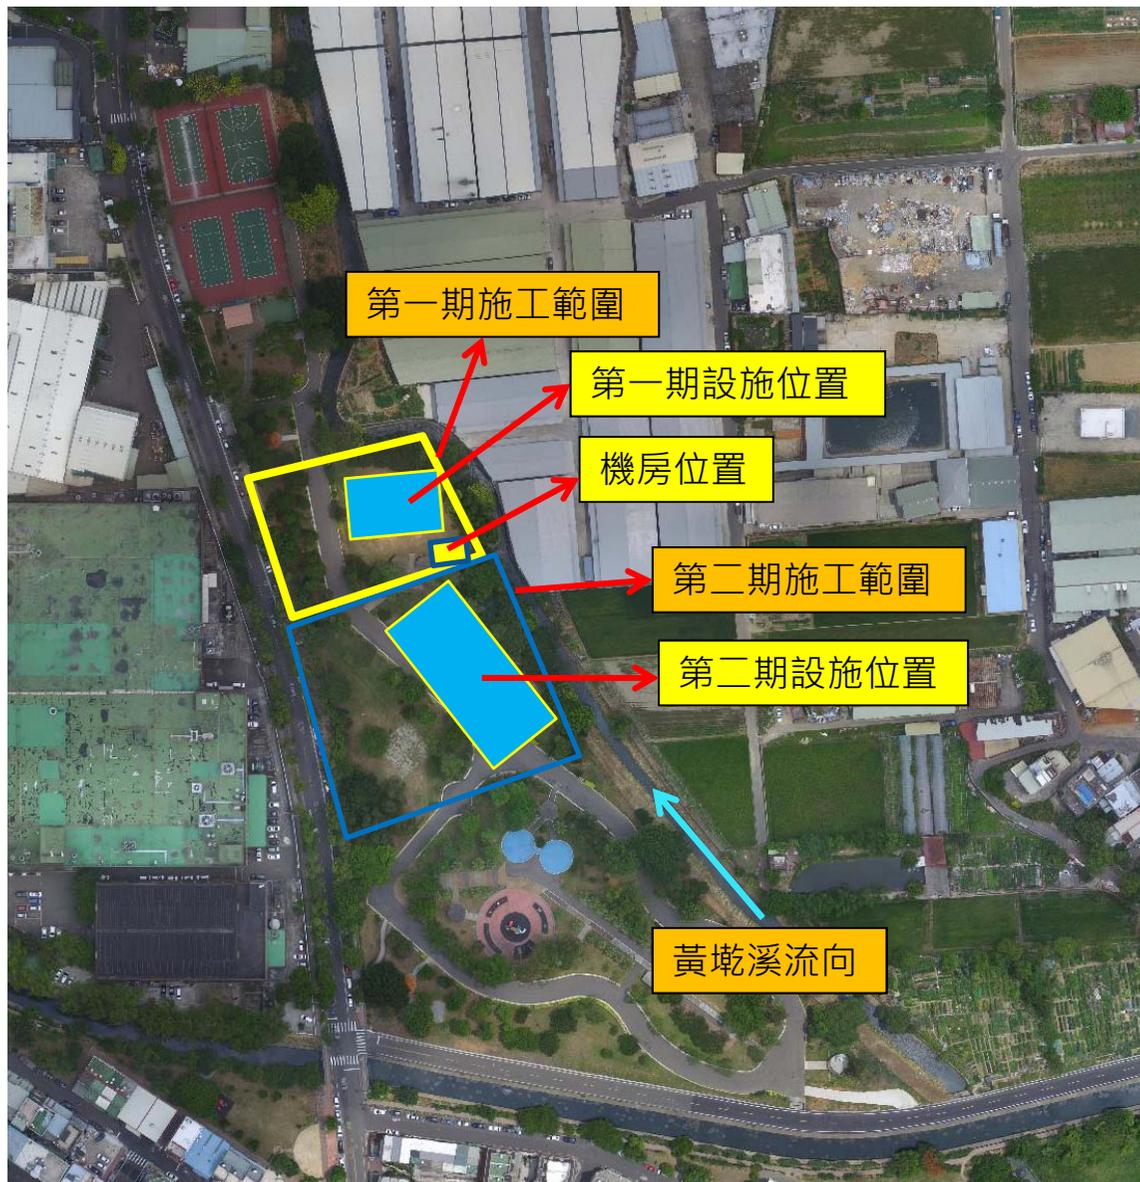
設施位置與施工範圍

- ✓ 本計畫預計分為兩期工程，第一期預計於**108年初**開始施工，明年底完工。第二期預計於**108年底**施工，**109年底**完工。
- ✓ 第一期設施位置預計設置於槌球場空地。
- ✓ 第二期設施預計設置於槌球場南方空地。
- ✓ 共用機房位於槌球場靠近溪流位置。

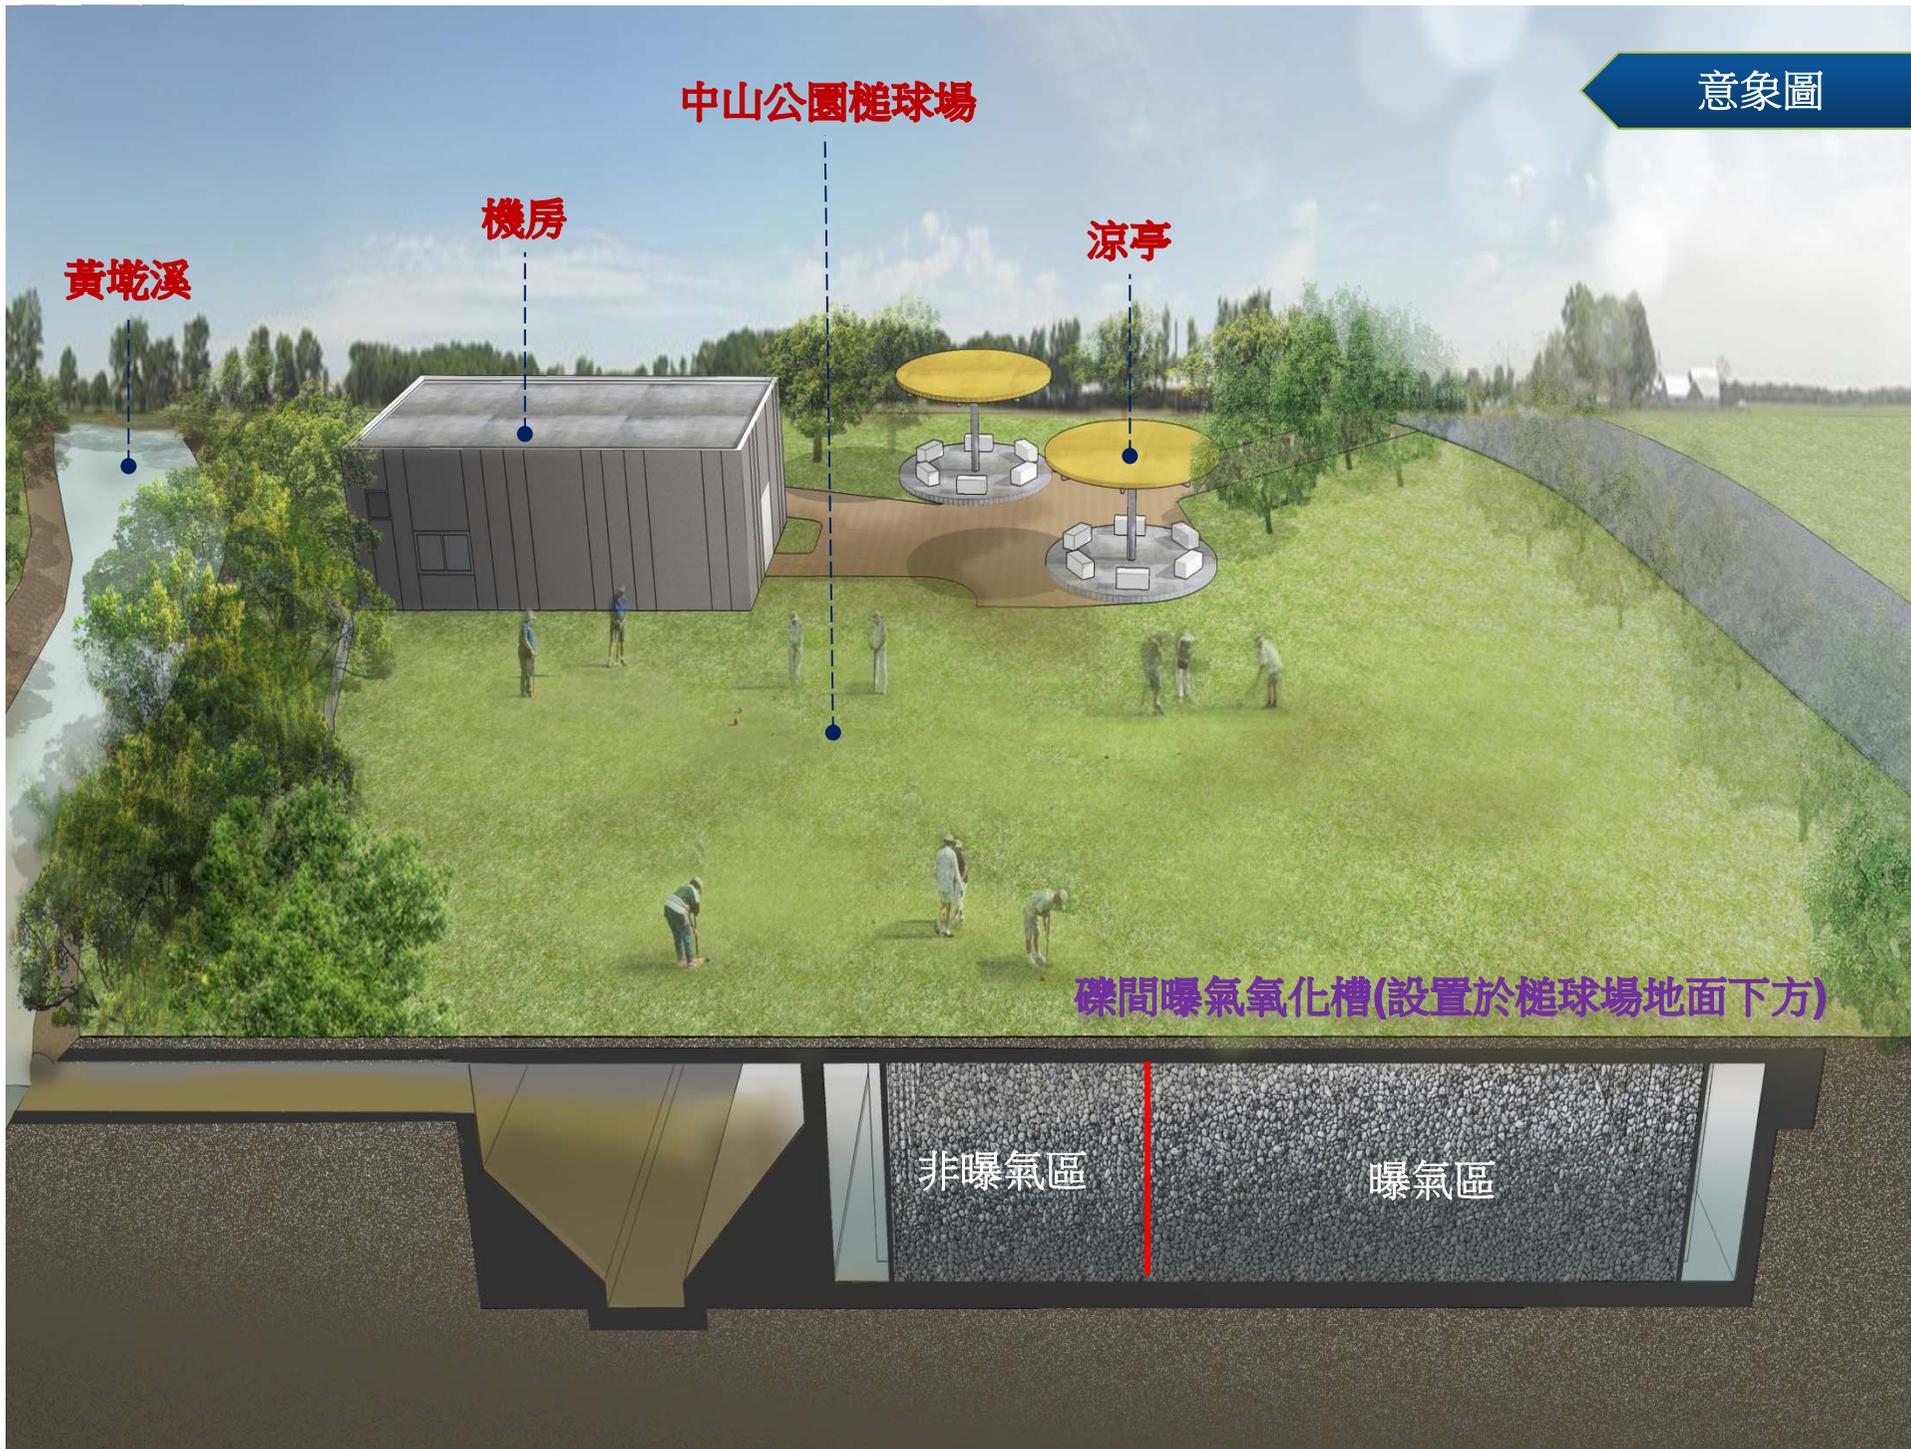
中山公園槌球場

黃墘溪

機房

碟間曝氣氧化槽(設置於槌球場地面下方)

非曝氣區

曝氣區

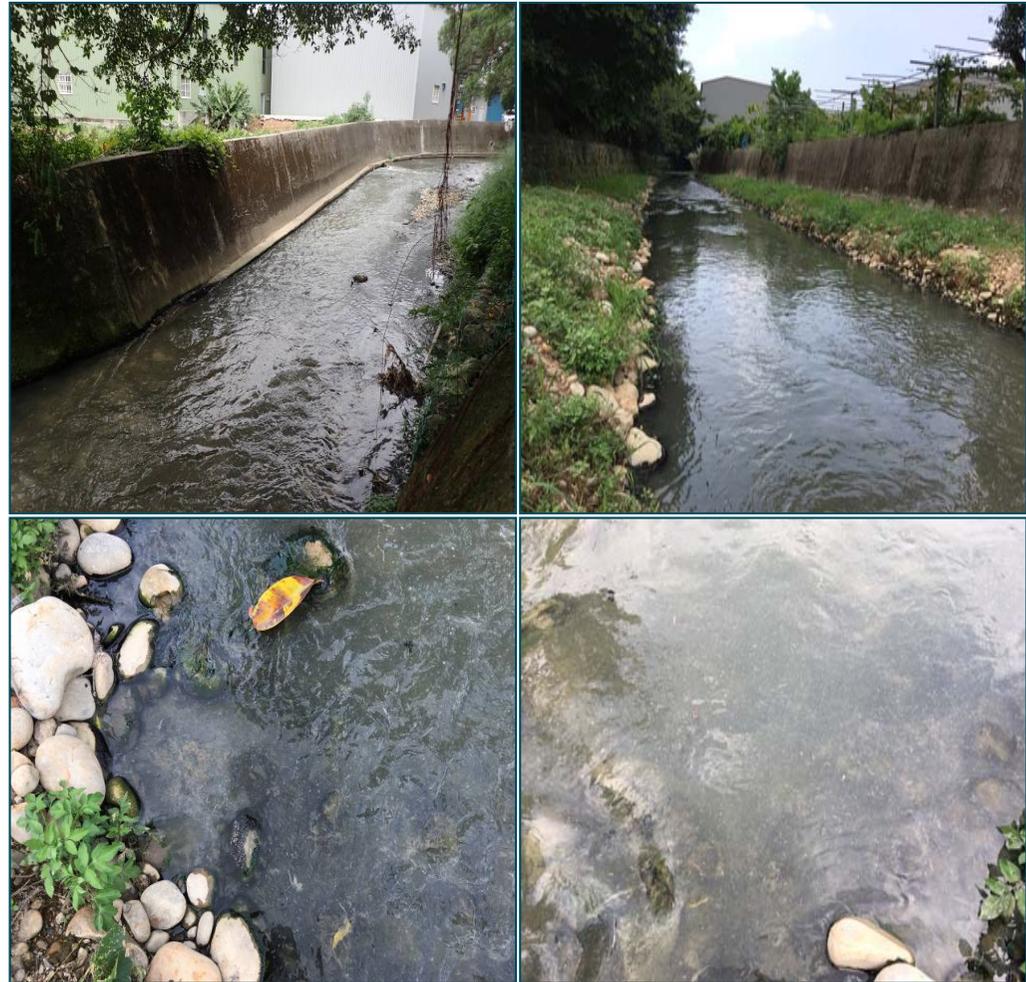
水域調查結果

- 兩岸均為混凝土護岸，水陸域無法連通
- 水域類型單一，無大石等可供水生生物躲藏的微棲地
- 水色混濁，懸浮物體多
- 水質劣化、腐敗，**無發現**魚蝦蟹螺貝類
