開會事由：「全國水環境改善計畫」生態保育措施計畫書府內審查會議

# 大嵙崁親水園區景觀計畫

## 生態保育措施計畫

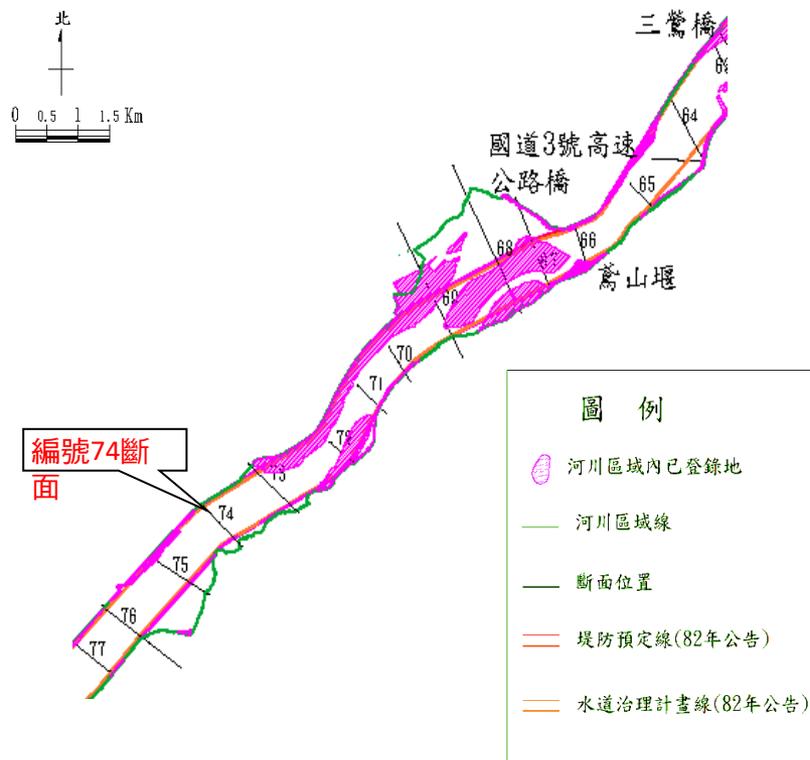
本計畫橋梁相關水理因子檢討：

- 橋梁約位於河川斷面編號#74處。
- 基地範圍大部份位於河川區域線內，需辦理跨河構造物審查。
- 計畫梁底須高於計畫堤頂高(EL. +66.4)。
- 基地左岸高程約為73.95公尺，右岸高程約為70.0公尺，已高於計畫堤頂高。

河川斷面編號	計畫洪水位 $Q_{100}$	計算堤頂高 ( $Q_{100}+1.5M$ 出水高)	公告計畫堤頂高	堤防高/出水高		各重現期距洪水位					
				左岸	右岸	$Q_{200}$	$Q_{50}$	$Q_{20}$	$Q_{10}$	$Q_5$	$Q_2$
74	64.9	66.4	66.4	73.95 / 7.55	70.00 / 3.60	65.45	64.61	63.94	63.41	62.68	61.35

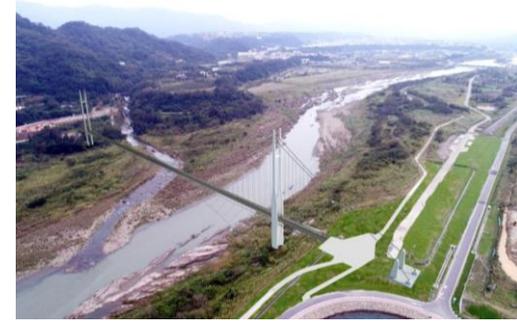
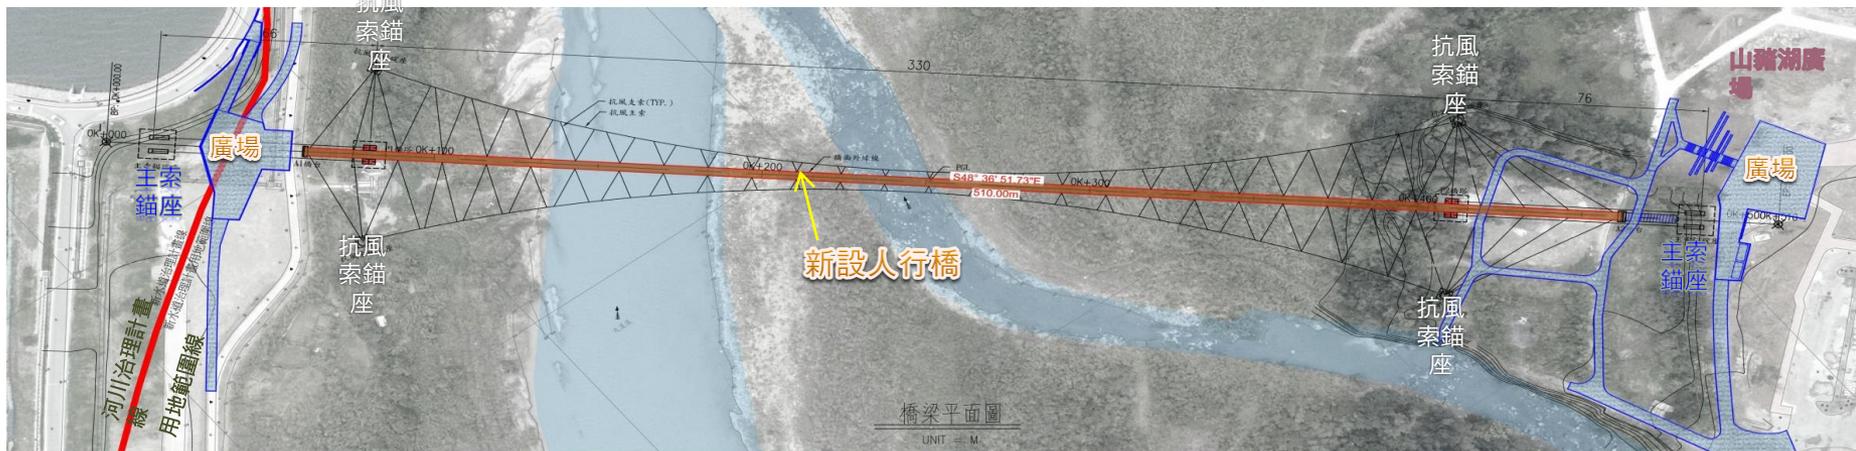
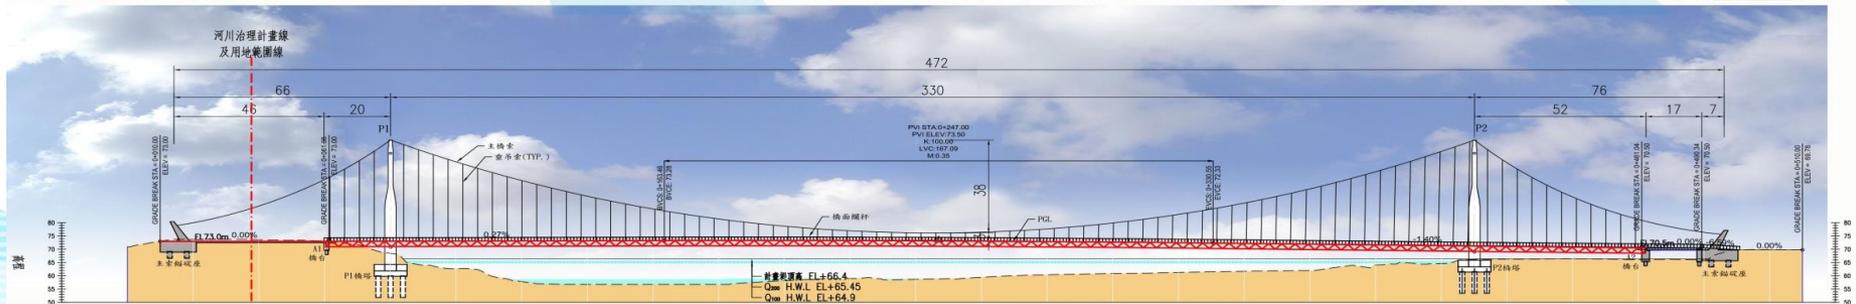
## ■ 大漢溪跨河休憩路廊銜接工程-平面、縱斷面及橫斷面配置

- ① 自行車橋總長472公尺(66M+330M+76M)，寬度2.5公尺。
- ② 橋面高程73.0(左岸)~70.5(右岸)、縱坡約介於0.27%~-1.40%間。
- ③ 橋塔、主索錨座及抗風索錨座等橋梁下構配合地質條件採樁基礎。

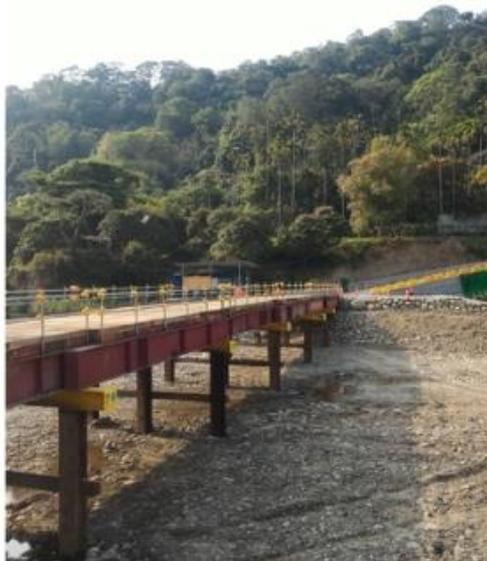
橋體工區

採用施工構台(棧橋)

左岸因岸頂與橋塔位置高灘地有地形高差，未來施工上下動線將以採用**施工構台(棧橋)**方式為主，避免全面採用填築施工坡道，以降低施工對河岸環境影響。

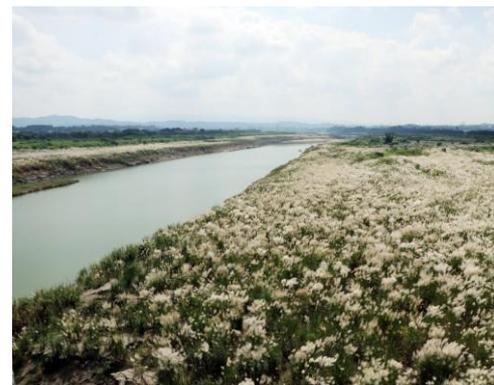
植栽緩衝帶

河灘地可種植甜根子草等高草；調整池周邊密植原生喬木

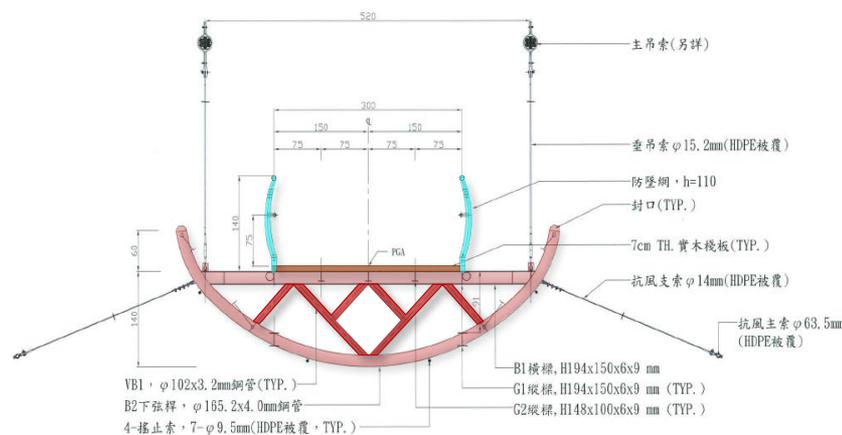
### ■ 原設計一橋面淨寬3M

- 上構桁架全寬5.2M、護欄高1.4M。
- 減少行人通行搖晃感，採桁架斷面配置，增加整體勁度、穩定性與行走舒適性。

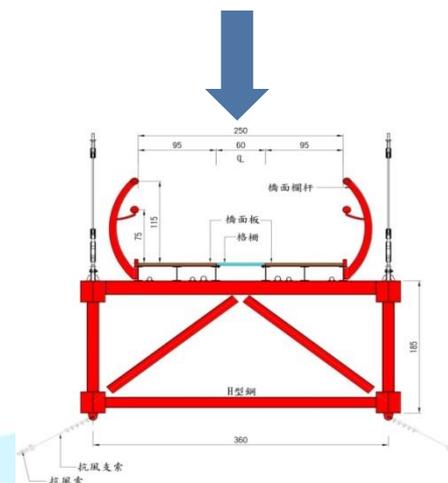
### ■ 基設修正一橋面淨寬2.5M

- 上構桁架全寬3.6M、護欄高1.4M。
- 減少行人通行搖晃感，採桁架斷面配置，增加整體勁度、穩定性與行走舒適性。

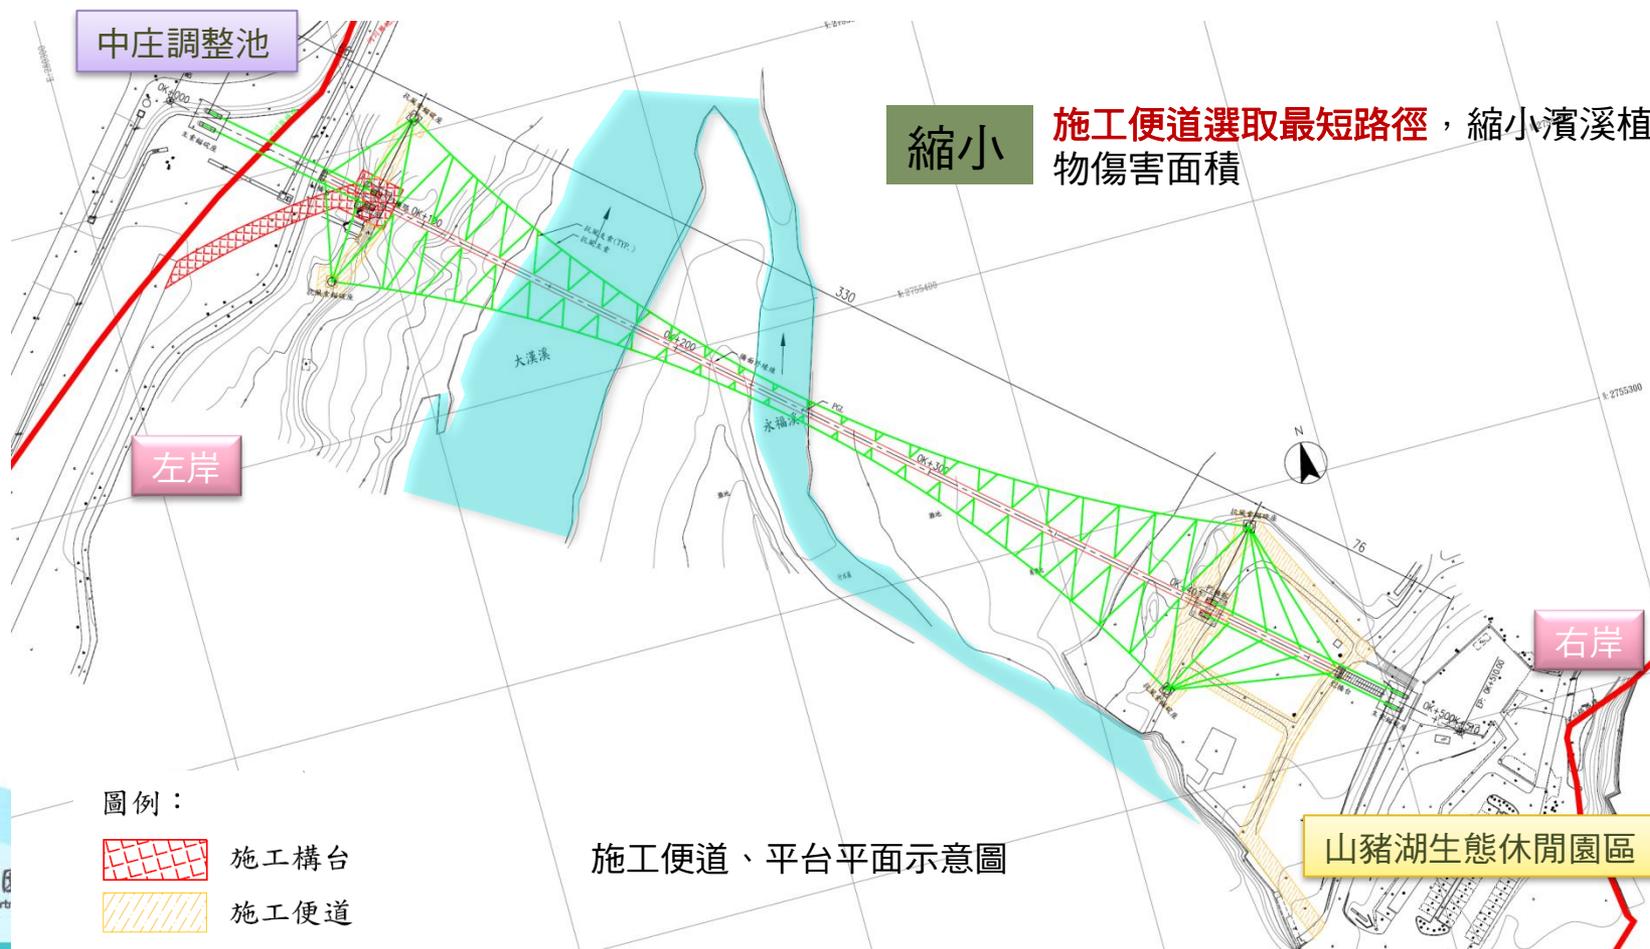
右岸橋塔及抗風索錨定座位於山豬湖休閒生態園區下方平坦腹地，計畫橋塔位置現況有既有通道可供施工機具車輛通達，原則上可利用既有通道做為施工便道動線，待完工後再進行原有通道復舊即可。

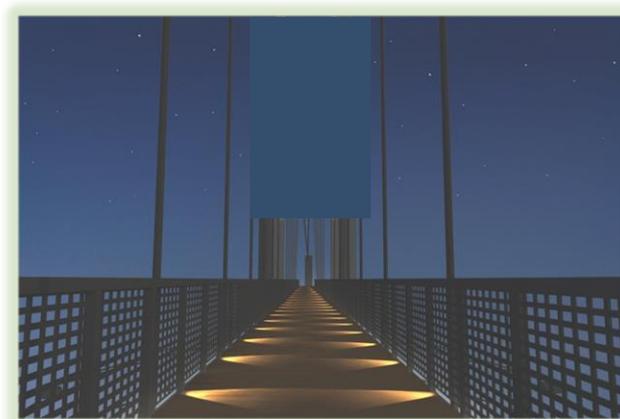
- 大漢溪跨河休憩路廊銜接工程-橋梁照明
  - 橋面欄杆內嵌LED燈具，低角度投射橋面提供人行安全照度。
  - 減少光源散射、降低環境光害。

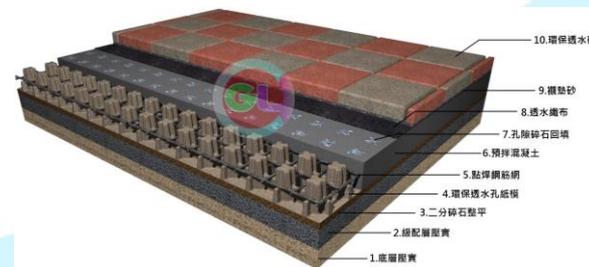
**補償** 鋪面使用多孔隙、透水性高之材料。
