四方林排水水質淨化工程

開 工 典 禮

業務說明簡報

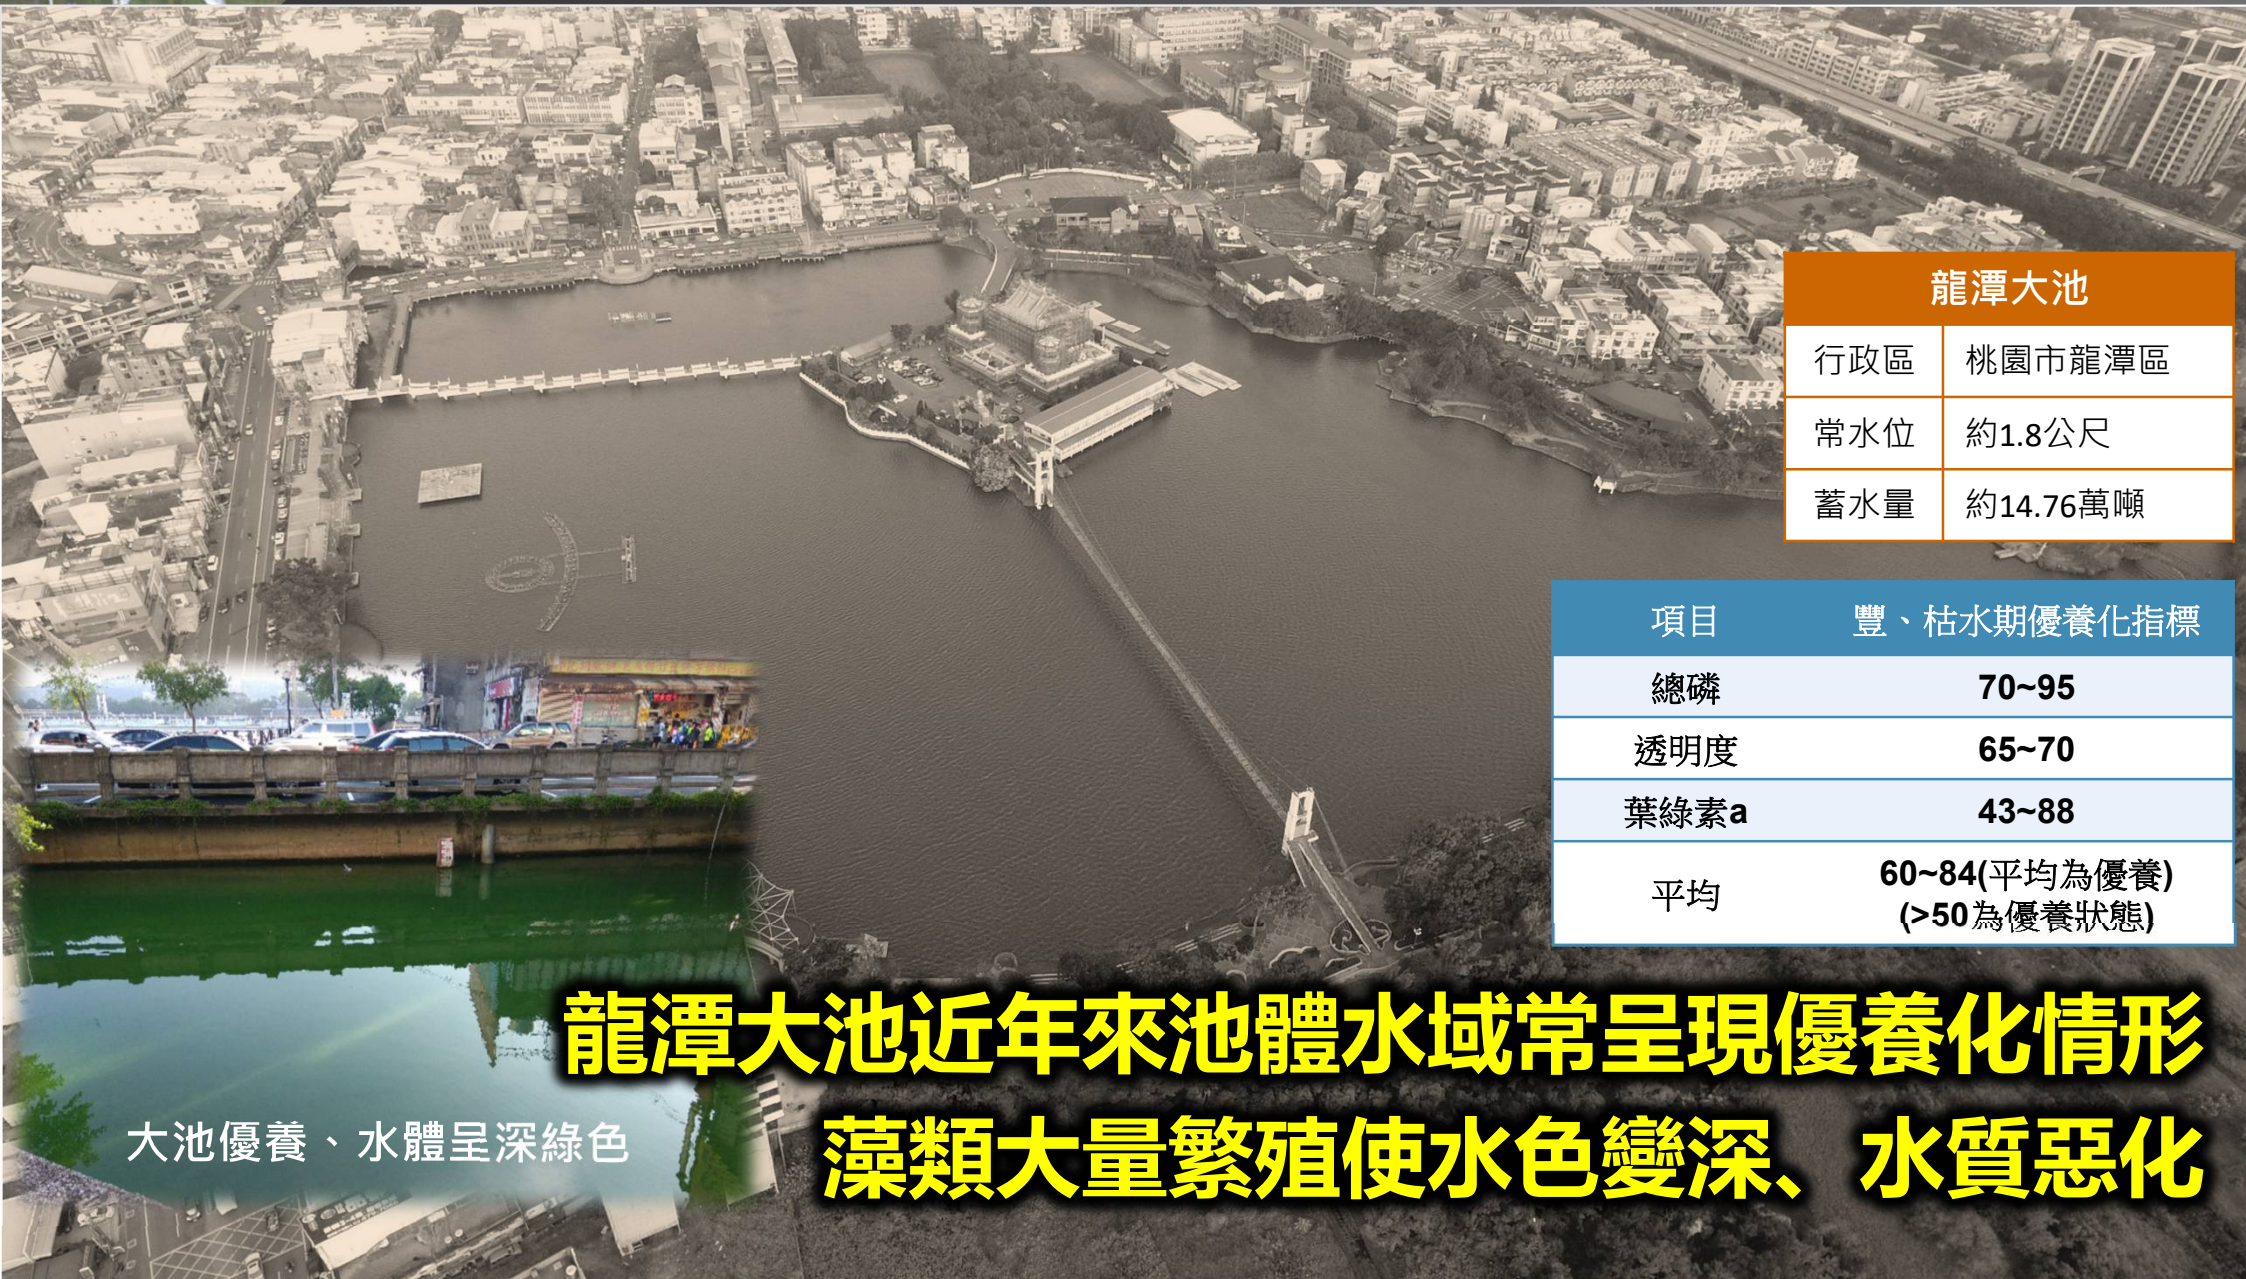
龍潭大池

行政區	桃園市龍潭區
常水位	約1.8公尺
蓄水量	約14.76萬噸

項目	豐、枯水期優養化指標
總磷	70~95
透明度	65~70
葉綠素a	43~88
平均	60~84(平均為優養) (>50為優養狀態)

**龍潭大池近年來池體水域常呈現優養化情形
藻類大量繁殖使水色變深、水質惡化**

大池優養、水體呈深綠色

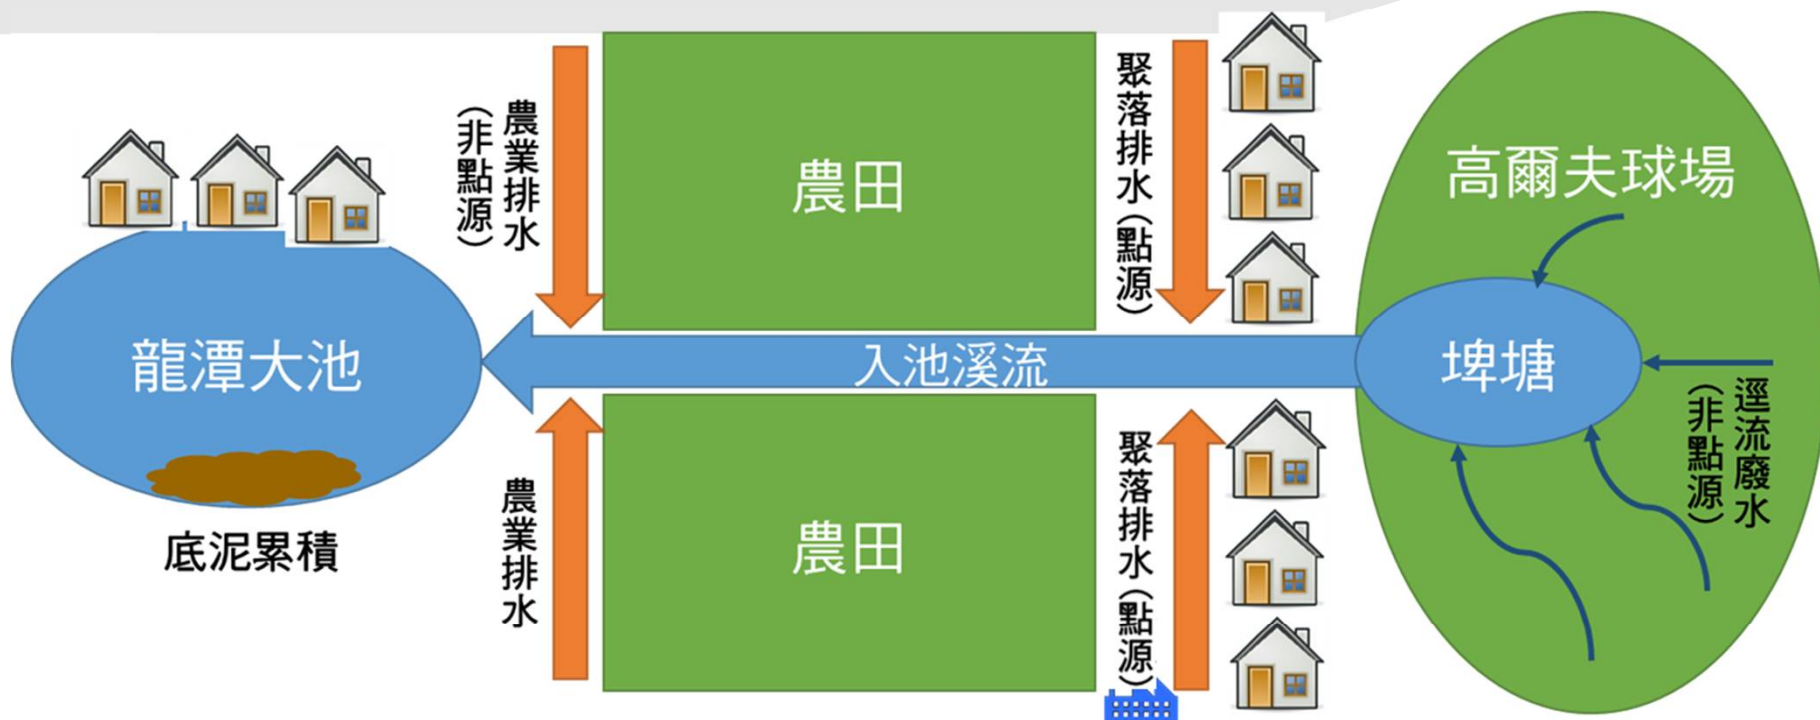
大池改善構想

四方林排水淨化為大池整體整治之重要環節

大池整治關鍵	工程類		綜合管理類	
	外部污染來源	<ul style="list-style-type: none"> ● 點源污水截流淨化 ● 非點源LID削減 	<ul style="list-style-type: none"> ● 推動無磷洗劑及合理化施肥 ● 加強事業管制輔導 	
內部污染來源	<ul style="list-style-type: none"> ● 池內污染引流處理 	<ul style="list-style-type: none"> ● 大池底泥清淤 		
換水率及基流量低	<ul style="list-style-type: none"> ● 溪水迴流補注、野溪排水改造 	<ul style="list-style-type: none"> ● 四方林礫間引水補注

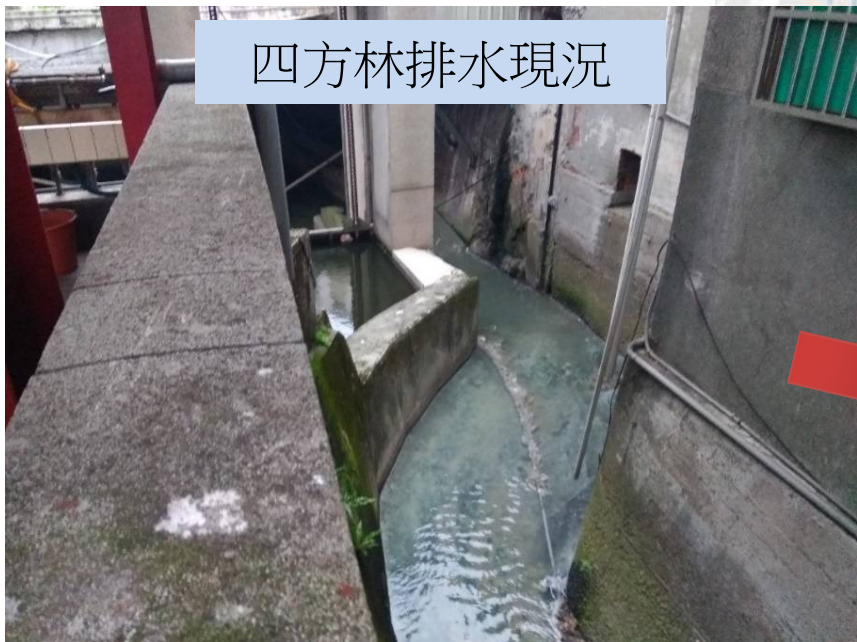
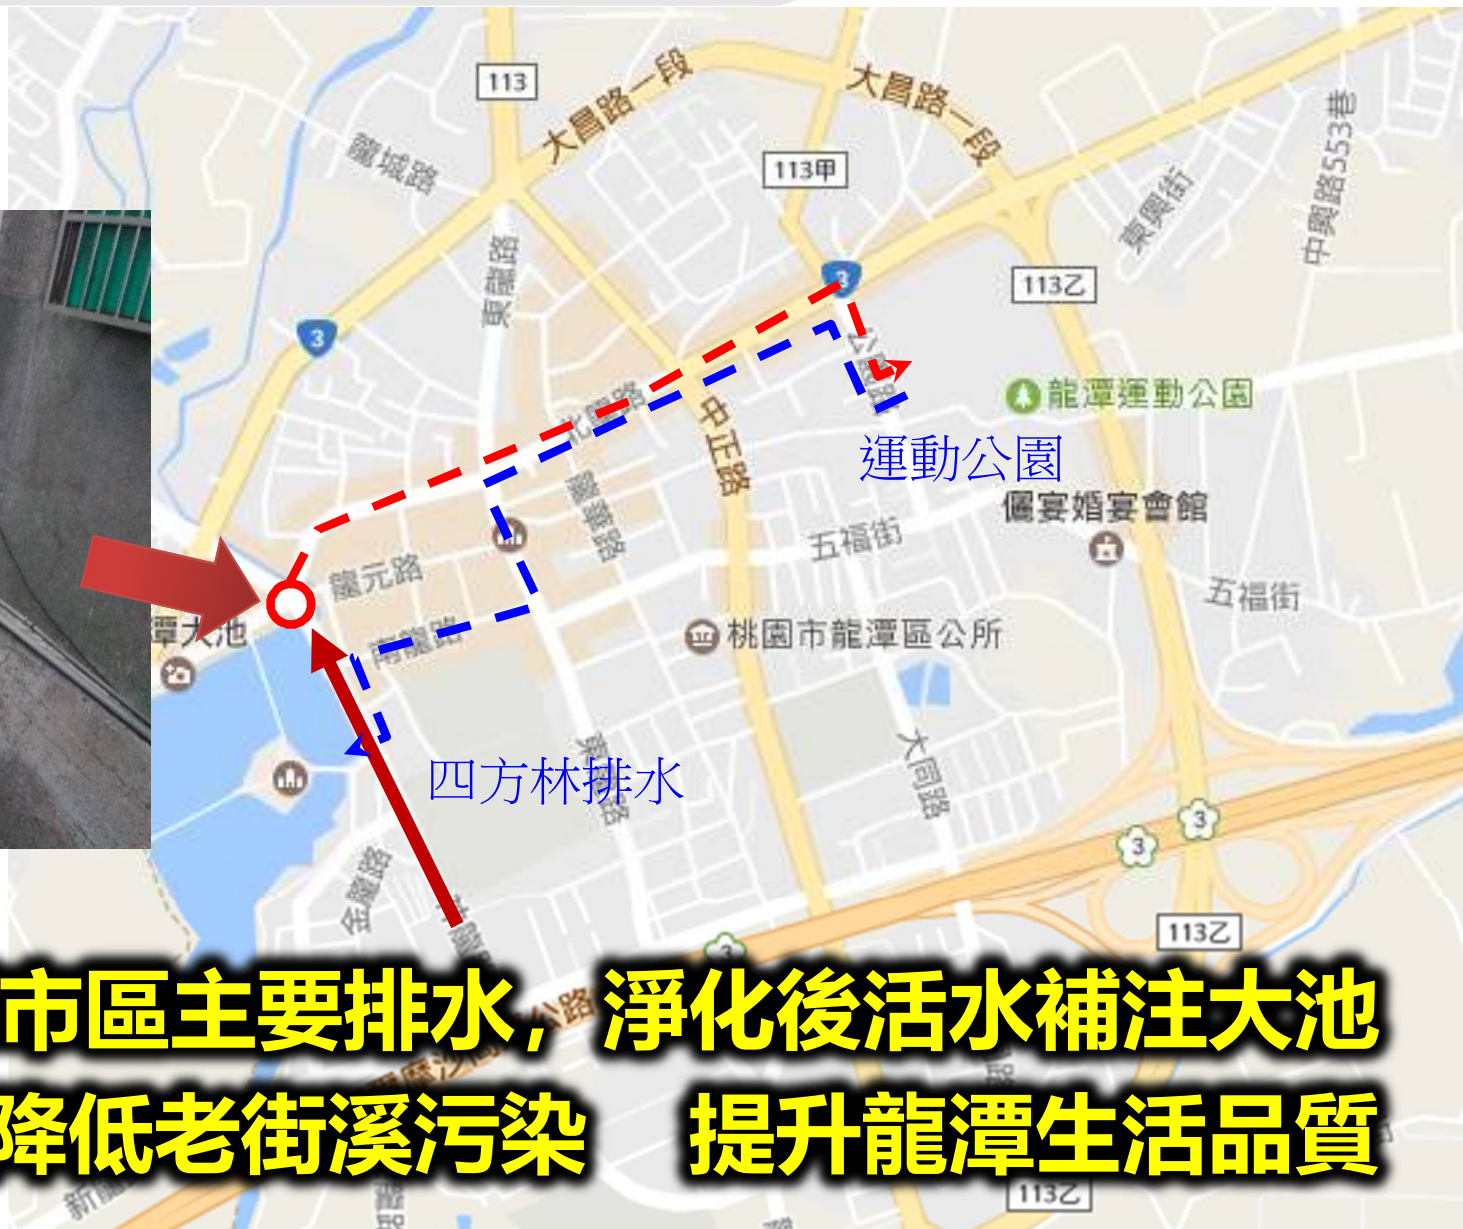
四方林排水現況

規劃截流龍潭市區主要排水，淨化後活水補注大池
降低老街溪污染 提升龍潭生活品質

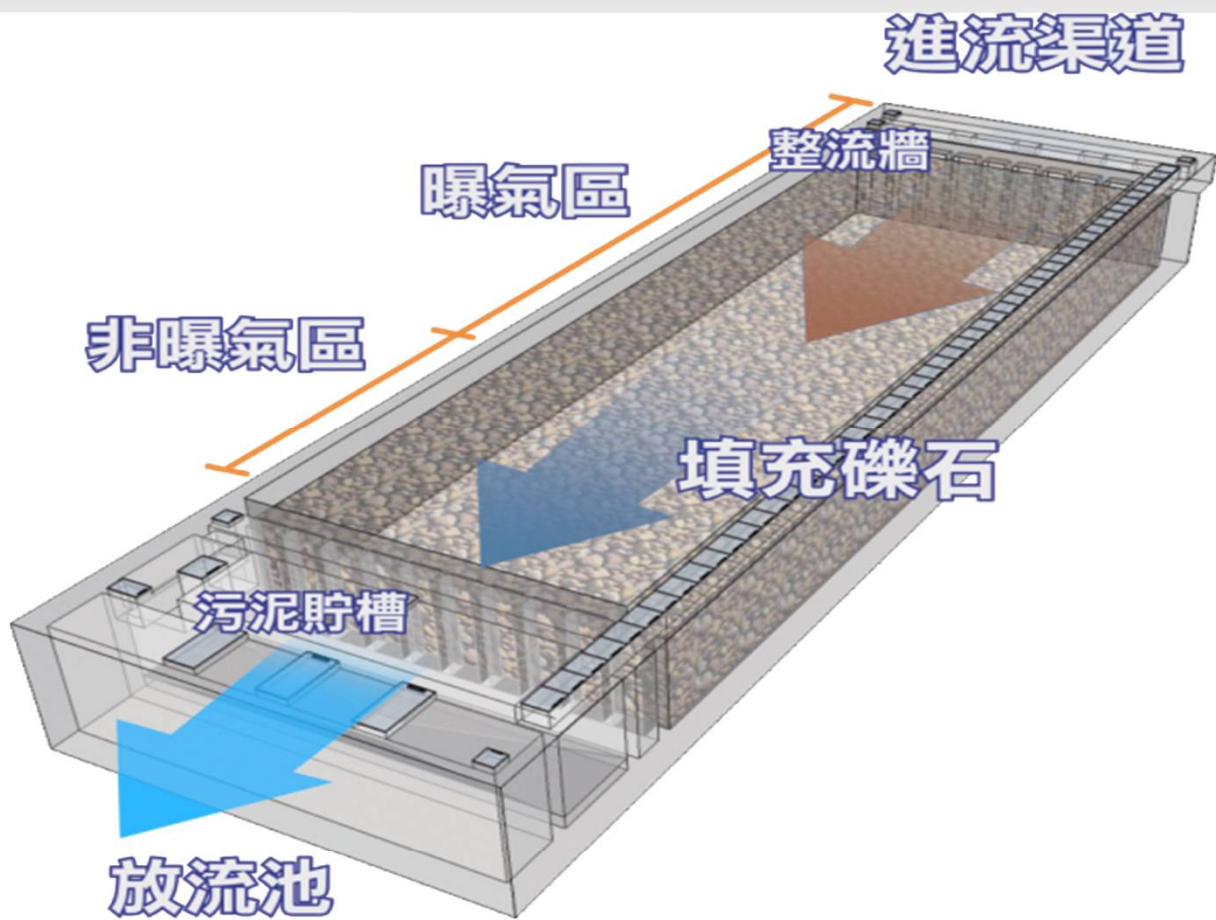
工法選用-礫間接觸曝氣氧化法

**利用礫石模擬天然河川
以自然方式淨化水質**

水中污染物因礫石阻擋致流速減慢而沉降

水中污染物被礫石表面具黏性之生物膜吸著

水中溶解性有機物被微生物攝取而分解成無害之無機物

設施上部可維持原用途

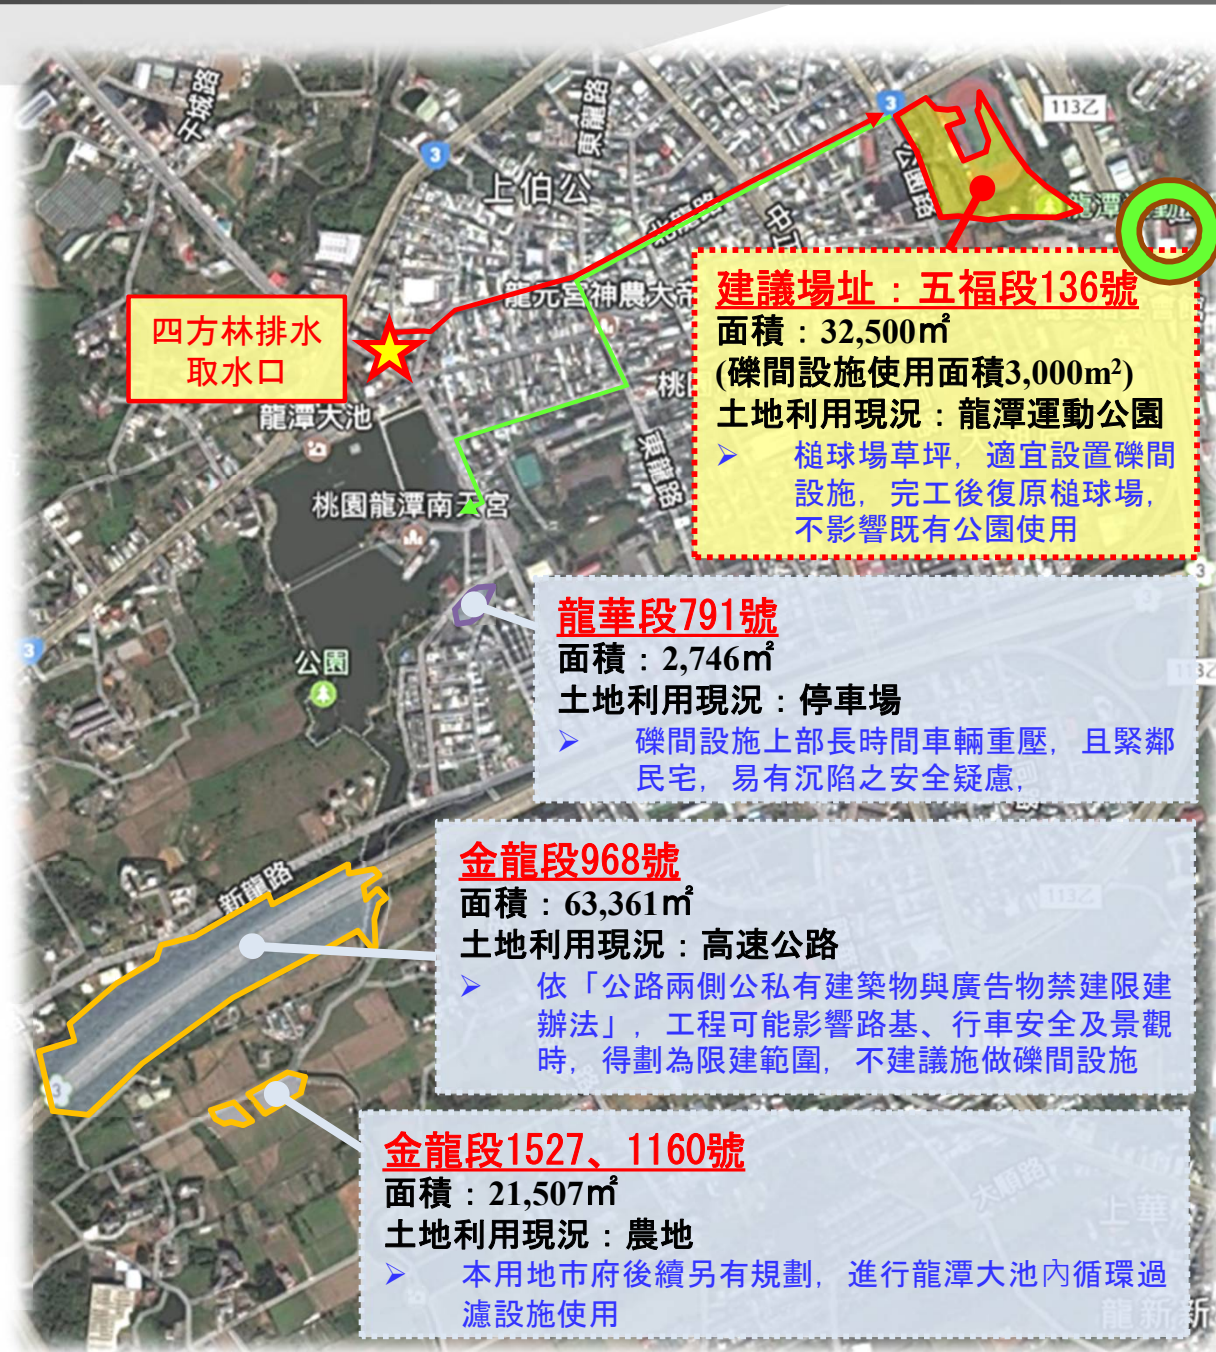
用地評估-龍潭運動公園

經過龍潭區的地籍清查，面積符合施作條件的用地僅有四處公有地(如右圖)。

以運動公園為優選
(公有土地、用地方正、上部可復原)

- ◆ 需要有**足夠的面積** (3,000m²以上)
- ◆ 用地必須**平坦方整**，破碎或畸零地不適合
- ◆ 用地上部**不可有車輛、機具重壓**，容易破壞礫間設施
- ◆ 因上述原因，國內礫間設施皆選擇**荒地、河川灘地、公園用地**設置

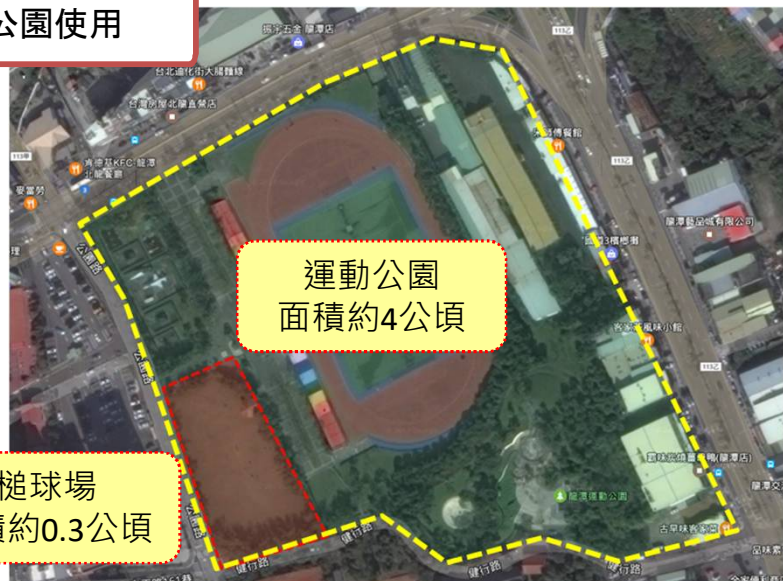
公園使用

礫間工程工期約10個月，施工期間保留一座槌球場供民眾使用，待完工後槌球場全區草坪將復原重新開放使用。

龍潭運動公園除槌球場外，其餘區域不受本工程影響，施工期間可暫時使用公園其它區域進行活動。

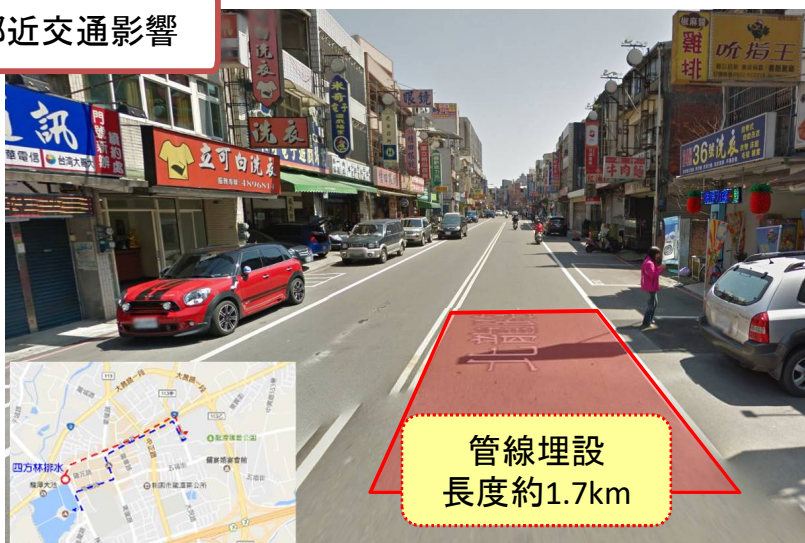
鄰近交通影響

管線埋設工期約6個月，施工期間單邊車道(北龍路)需暫停使用，部分路段將採單邊雙向通行。

要求施工廠商採分段施工，並加開工作面使工期可縮短至3個月，且施工時將配合交通管制引導車流，盡量降低交通影響。

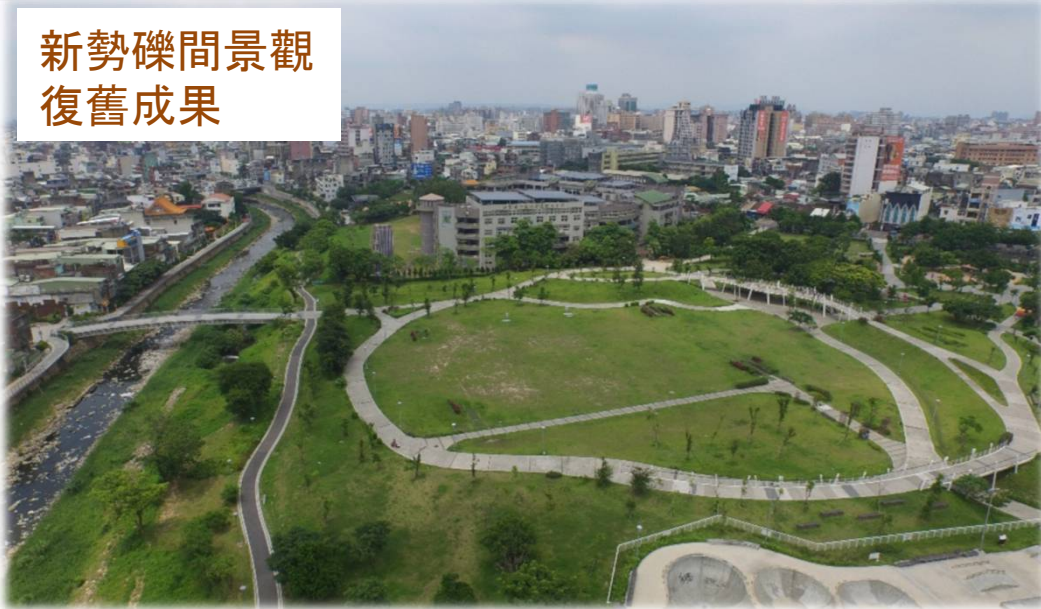
新勢礮間景觀
復舊成果

預期透過礮間上部的**土壤吸附除臭**、**機房設置吸音壁面、消音箱**等設備，就可以有效的防止臭味及噪音。

此外，礮間設施更是**不會有任何熱氣排放**。至於礮間設施處理過程所產生的污泥，則是每三個月進行清理一次，清理過程亦可確保不影響民眾活動及環境清潔。

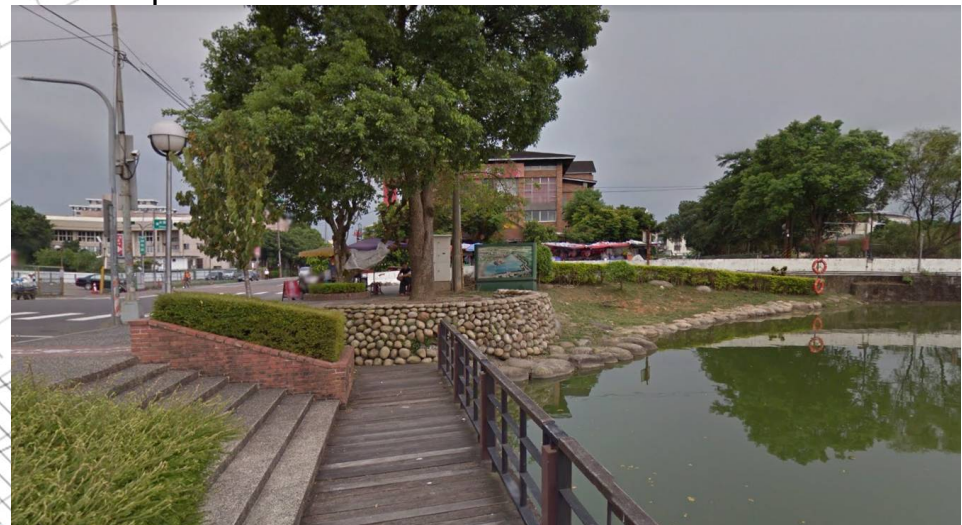
龍潭大池補注位置

四方林排放口
(路面下1.5m)

龍潭大池排放口

放流管線

- 放流水補注水量為2,500CMD，為原大池基流量1~2倍。
- 放流水引流水補注位置為神龍路與南天宮連絡道路口旁，可有效改善此區死水問題。

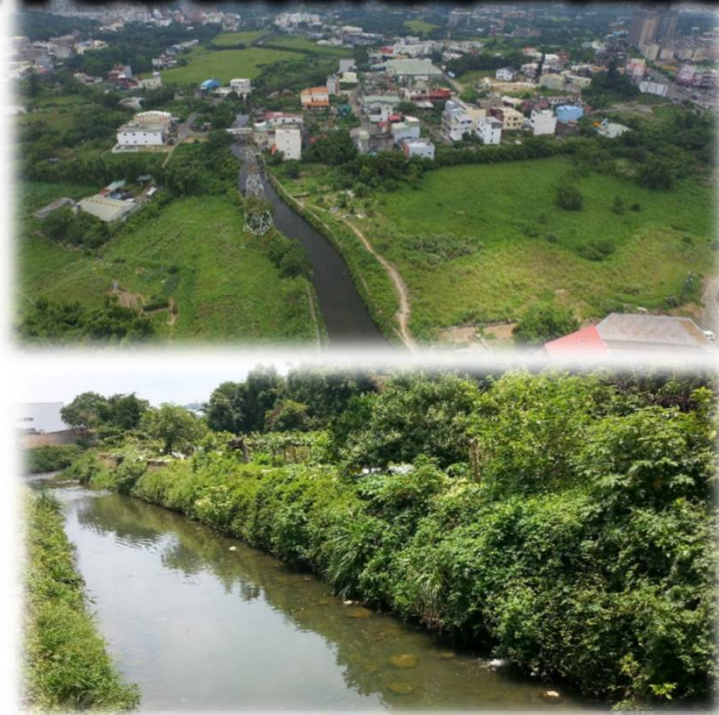
美都麗橋水質改善

老街溪上游由中度污染改善至輕度污染

水質/項目	美都麗橋測站 近5年平均	四方林實測	美都麗橋測站 (預估改善後)
Q (CMD)	10,343	2,045	10,343
DO (mg/L)	5.94	1.81	6.57
BOD (mg/L)	7.29	28.27	2.82
SS (mg/L)	10.23	15.38	8.1
NH ₃ -N (mg/L)	5.2	19.12	2.55
RPI	5	7.8	2.3
	中度污染	嚴重污染	輕度污染
