「全國水環境改善計畫」

【老街溪水環境改善計畫】

生態保育措施計畫書

執行機關：桃園市政府
中華民國 108 年 10 月

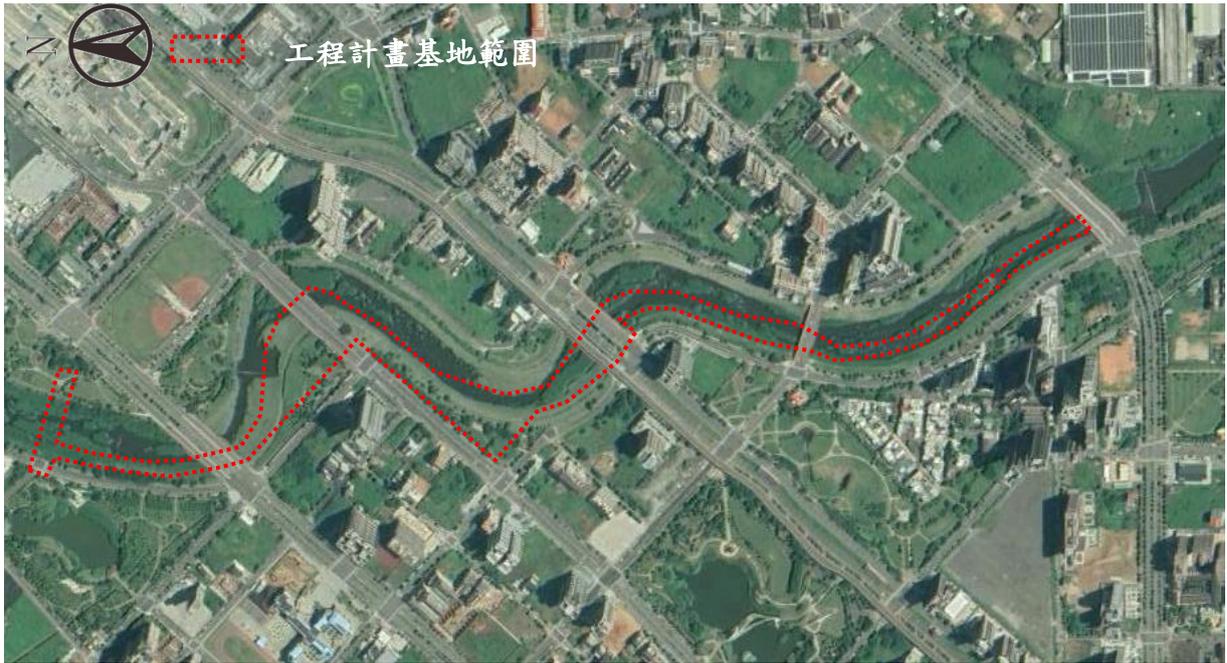
圖 2-2 工程計畫基地位置及範圍圖

工程計畫基地主要位於桃園市老街溪之青埔段領航北橋至領航南橋間，並以左岸堤岸為主。基地位置及範圍如下。

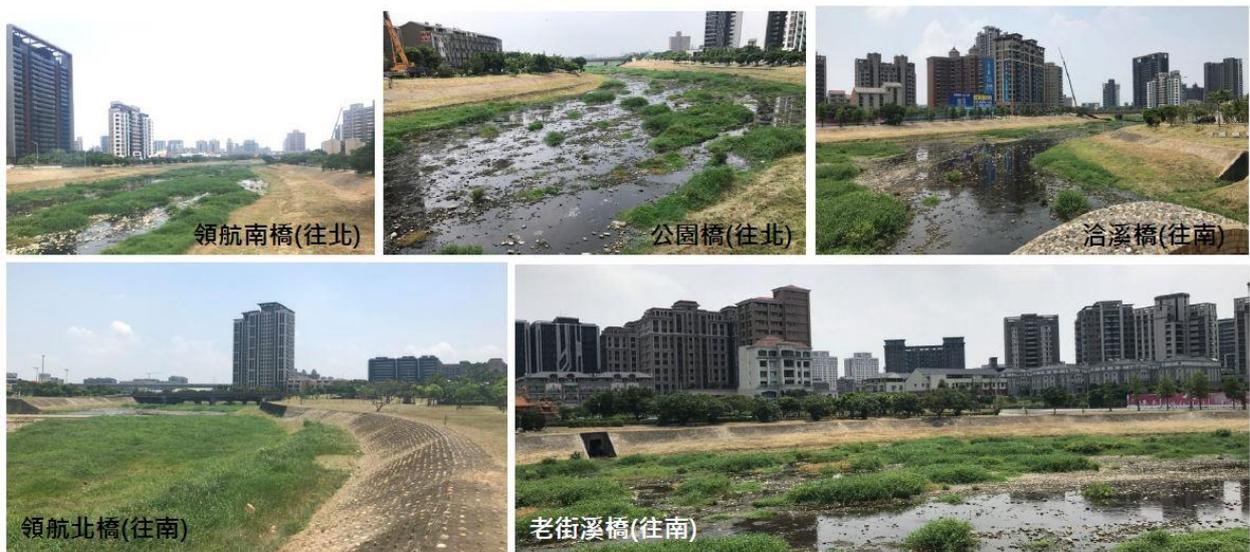
圖 2-4 流域周邊概況

青埔特區自 2012 年起建設開發，近年來大型招商和公共工程建設陸續加值下，呈現新城市之嶄新風貌，目前已開發及未來開發之投資建設，以及定居於此之新舊住民，正逐漸形塑本區之城市風格(如圖 2-8)，本計畫河廊位居其中，屬都市藍綠帶之一環，未來應結合城市風貌，營造休憩親水河廊。計畫區土地使用分區依用地而定，周邊大致為住宅區、公園綠地等土地使用分區，建城尚未十年，各項開發建設仍在進行中，整體城市風貌新穎。

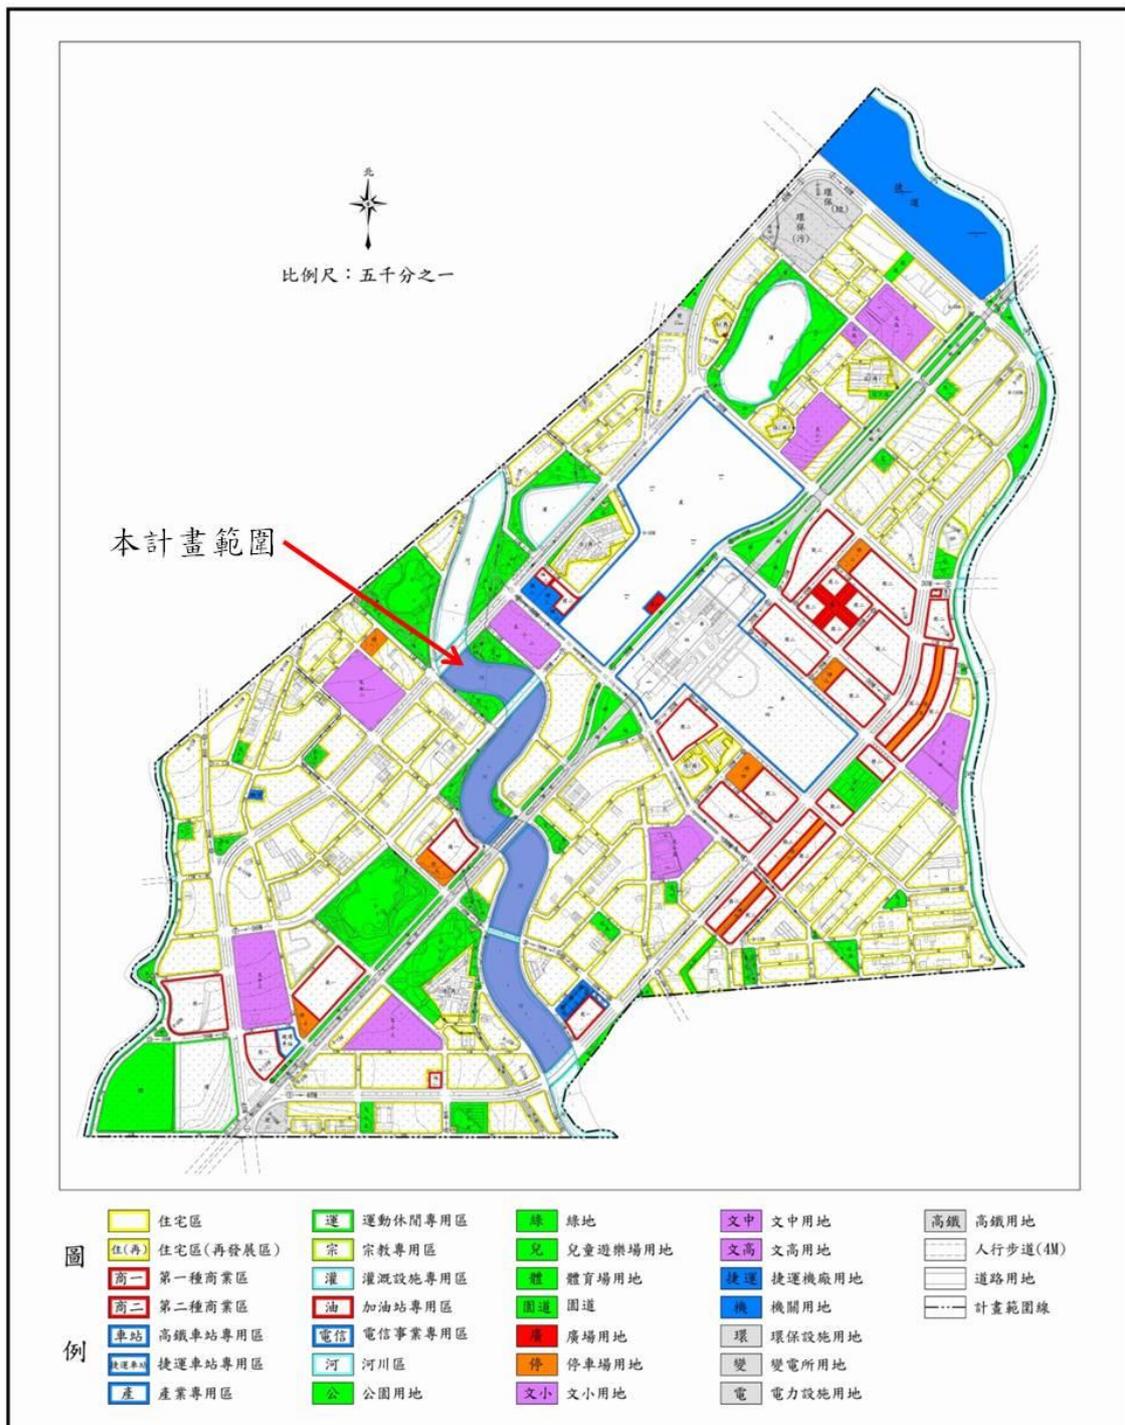
圖 2-6 高鐵特定區土地使用分區圖

本計畫河段位於為「高速鐵路桃園車站特定區」(簡稱「青埔特區」)內，依上述分析可知，「青埔特區」有三條主要河川，由北而南分別為新街溪、老街溪及洽溪，特定區依其交通、都市計畫、土地使用開發(含遊憩開發)情形，可分為三大區域定位(詳圖 2-6)；分別為 1.機捷 A17 站的住宅區、2.機捷 A18+桃園高鐵站之產專商業區、3.機捷 A19 站之商貿體育藝術園區。

本計畫範圍為「高速鐵路桃園車站特定區」之老街溪，計畫範圍約 16.12 公頃；位於「高速鐵路桃園車站特定區」西側，北至領航北路二段、南至領航南路二段，目前基地周邊之土地使用分區，如圖四所示。流域內大部份屬都市計畫外區域之農業用地，建地以八角塘、大坑坎、大莊較為集中外，其餘均零星散佈其中。

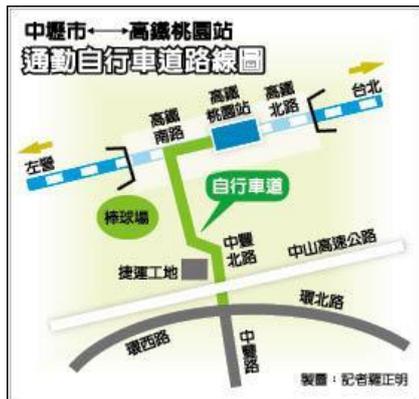
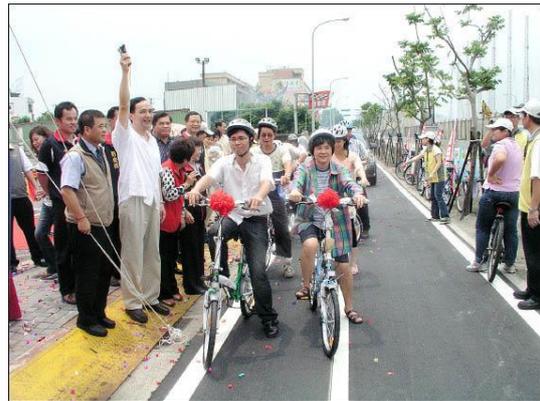
圖 2-7 中壢市區-高鐵站區通勤自行車道示意圖與現況照

與本計畫區相關之自行車道計畫，主要有三，一為「中壢市區-高鐵站區通勤自行車道」，於 2009 年啟用。其路線自中壢市環北路與中豐北路交叉口、沿中豐北路（機場捷運線）至青埔都市計畫區，右轉高鐵南路二段後直行至高鐵青埔站，為一單向長度 6.3 公里的通勤自行車道(路線圖詳圖 2-10)，車道目前多未興闢專用道路，而多以指標系統指認車行路線。

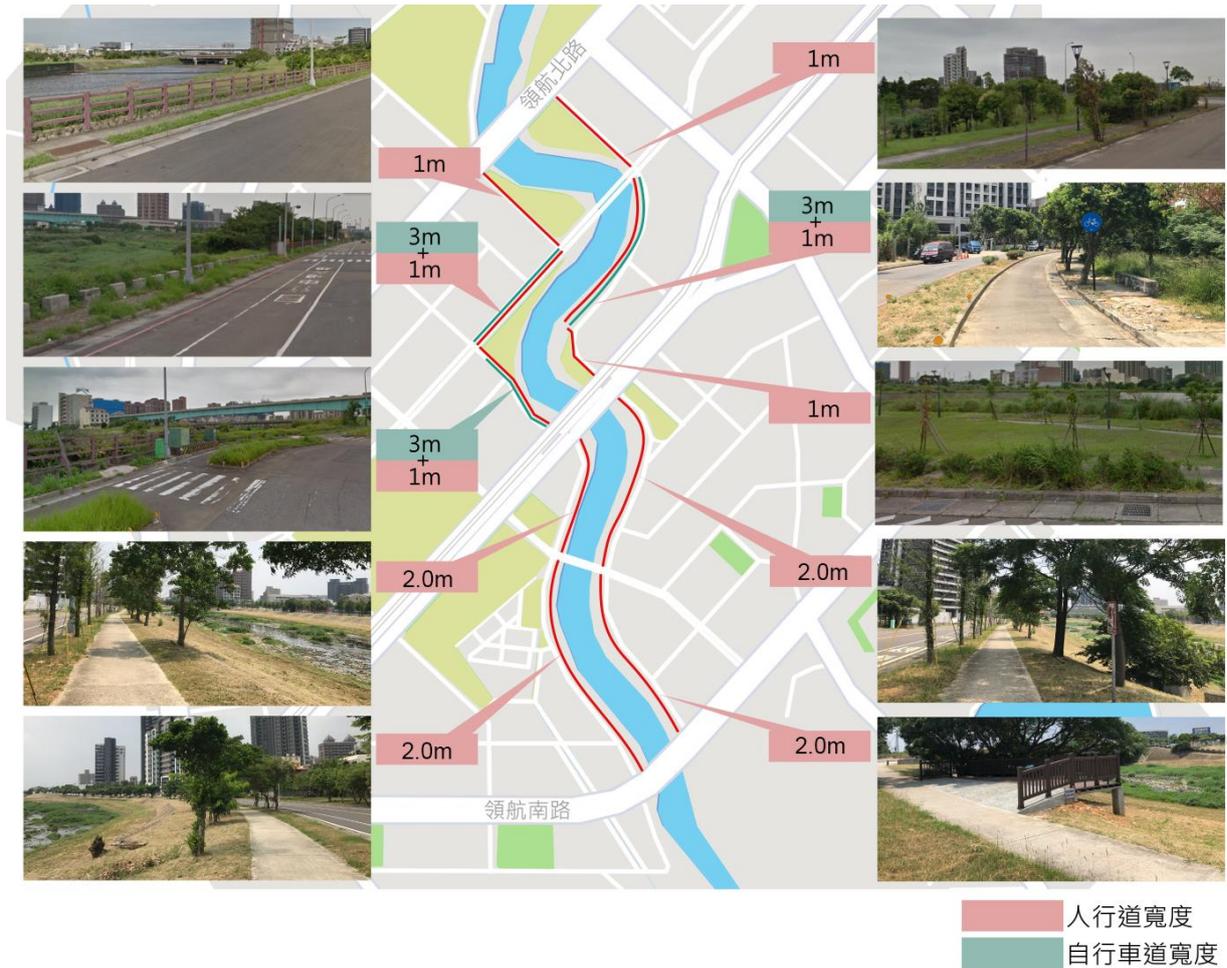
圖 2-8 基地周邊人行道/自行車道系統

本計畫河段周邊之人行道/自行車道，初步調查其寬度如圖十四，依運研

所之「自行車道系統規劃設計參考手冊(2017 修訂版)」，詳細車道寬度規定(詳表一)，自行車共用車道(與人行混合)，最小 2.0M，以 2.5M 以上為宜(不分向)，本計畫區河岸周邊自行車道寬度並無法符合設計手冊要求；除此之外，路口標誌及相關友善設備，亦需加強。

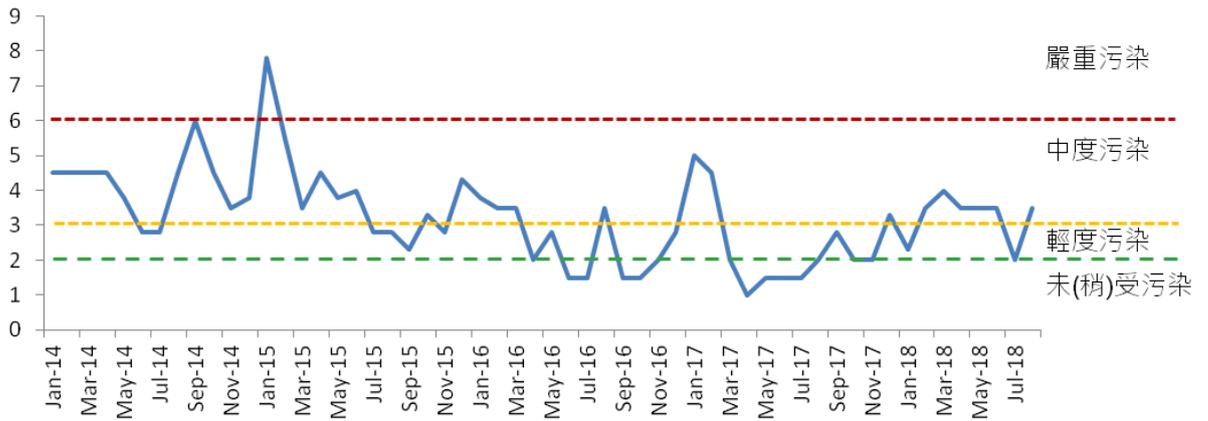
圖 2-9 計畫區近五年水質變化

根據環保署在老街溪公園橋上游之水質採樣監測紀錄，本計畫區河川污染指標(RPI)近五年變化如圖十五，五年來略呈改善趨勢，目前介於中度與輕度污染之間。各監測項目中，溶氧穩定處於未(稍)受污染範圍，懸浮固體、生化需氧量、氨氮則有於枯水季節升高現象，尤其生化需氧量仍處於中度污染範圍(圖 2-12)，氨氮處於中度甚至嚴重污染範圍(圖 2-10)，顯示本區仍受生活污水排入影響，在上游中壢、平鎮區未完成下水道系統建置前，計畫區間無法提供親水，以提供河廊中高灘地使用為主。

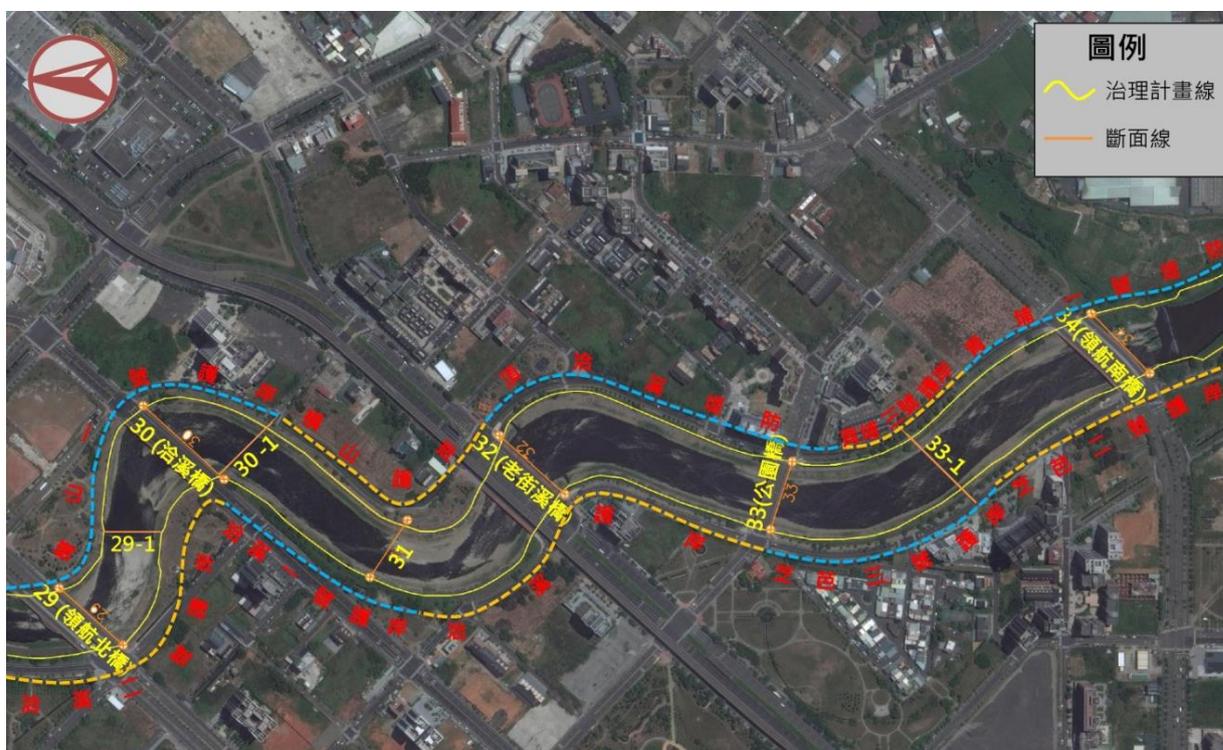
圖 2-12 本計畫河道治理計畫線

老街溪本流自上游支流龍南排水及大坑坎排水合流點至河口止，全長約 22 公里，屬長條形河川集水區，上游稍寬廣至下游則漸縮成狹窄形。下游平原河段，兩岸地勢平坦低窪，河道坡降平緩，造成河槽通洪能力不足；中上游台地河段坡除流急，兩岸易受洪水衝擊切割，造成土地流失。位於大園、中壢、平鎮都會河段，河幅受兩岸之開發利用而縮窄，河槽無法容納計畫洪水，部分河段受攔河堰迴水影響而抬高洪水位漫溢兩岸。本計畫主要區段領航北橋(斷面 29)~領航南橋(斷面 34)間，全長約 1.5 公里，河段內有 5 座橋樑及 1 座攔河堰，河道坡度約 1/170，已屬陡坡河段特性，河床質平均粒徑約 61mm 屬卵礫石，民國 71 至 96 年間最大沖刷深度約 1.8m，河寬約 50~100 公尺。依治理計畫 50 年通洪流量 470cms 分析，流況屬超、亞臨界流互現，平均流速約 3.2m/s，但河段內公園橋因通水斷面較小，橋梁下游段流速可達 4.92m/s。低頻率年洪水如 1.1 及 2 年，其設計流量為 95cms 及 162cms，平均流速約 1.6m/s 及 2.1m/s，流況均屬亞臨界流。

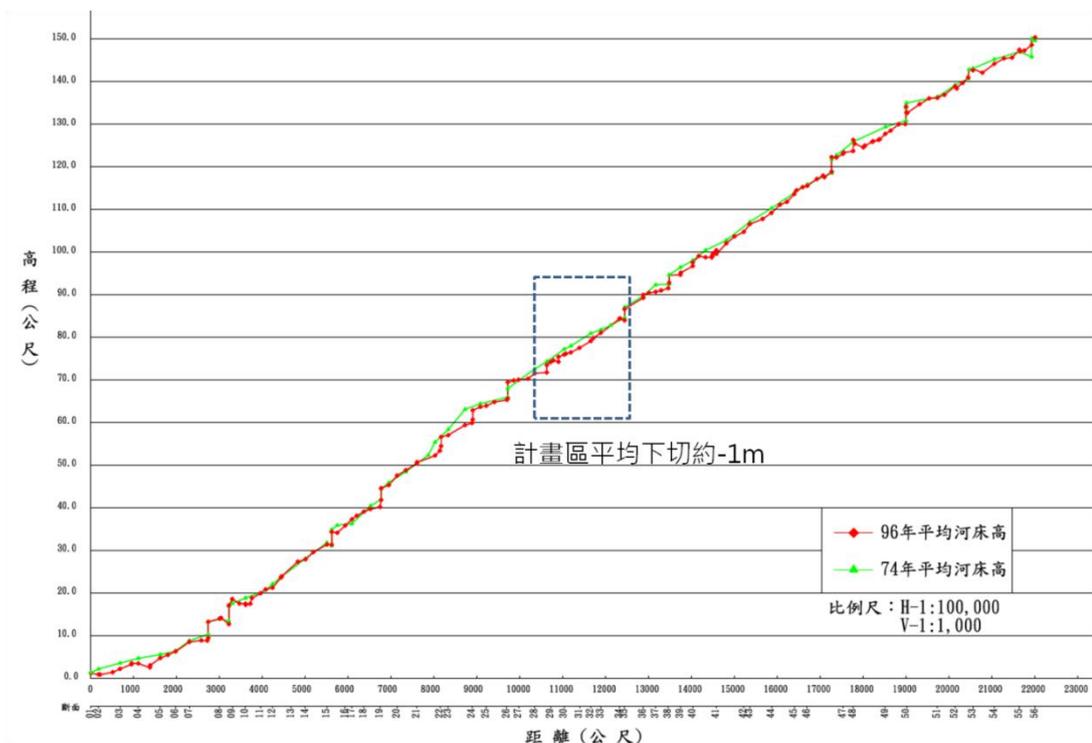
圖 2-13 老街溪計畫區河床高程變化

本計畫區位於老街溪斷面 28~35。根據民國 97 年「易淹水地區水患治理計畫」老街溪治理規劃檢討，本區間自民國 74 年至 96 年河床下切約 1m，如圖十九所示。民國 91 年高鐵站特定區整地開發，本計畫區之老街溪河段經歷拓寬及截彎取直，河床變得均一平坦。74 年至 96 年流路變化如圖 2-17。從圖可知，斷面 33-1 至斷面 34 原有曲流彎道，取直後河床坡降局部增加，因此於斷面 35 附近設置直壁式攔河堰，造成床面 3m 以上之落差，下游側沖刷達 1m 以上。由於攔河堰下游河床坡降減緩，流速降低，使河床質粒徑亦有變小的趨勢。計畫區之平均河床質粒徑民國 74 年時大於 100mm，96 年時已不到 50mm。

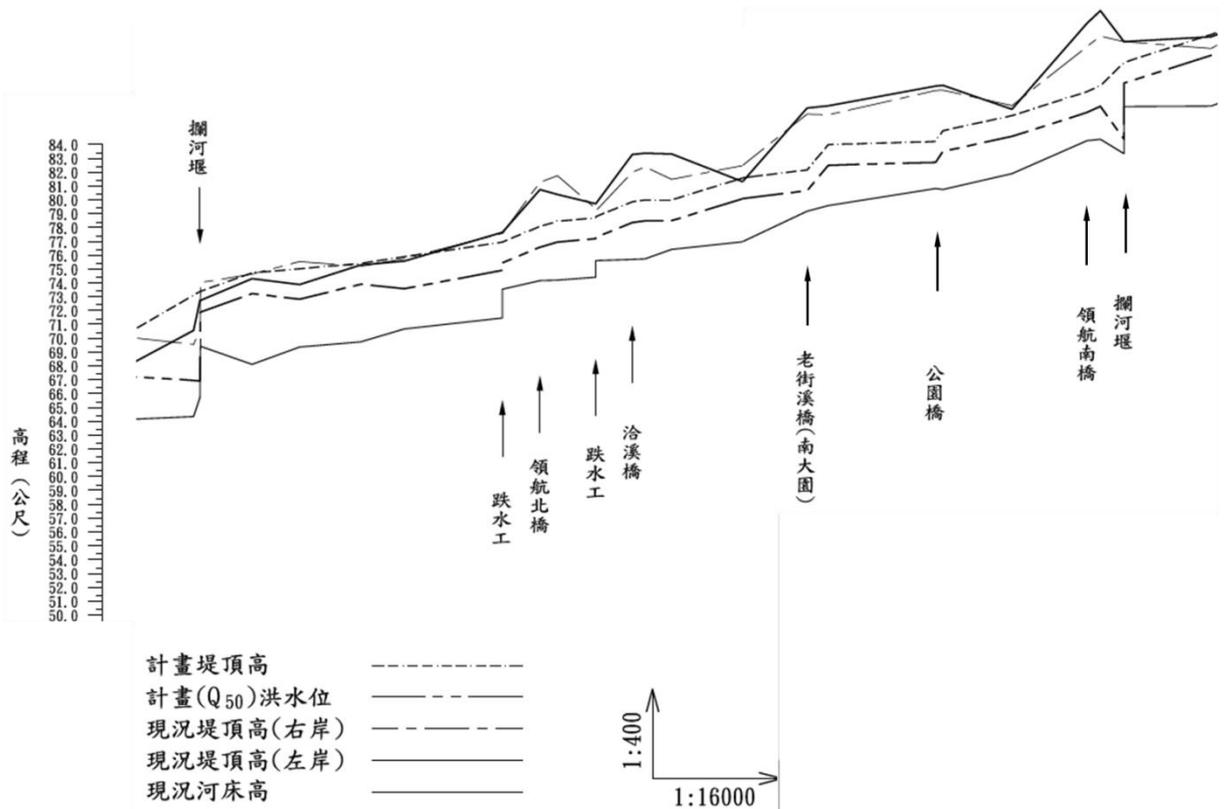
圖 2-16 老街溪計畫區洪水位縱斷面圖

根據治理規劃檢討，計畫區左右岸現有堤防比 50 年洪水位高出 1m 以上，且大部分區間現況堤頂高比計畫堤頂高還高 2m 以上，顯示防洪方面尚有餘裕 (圖 2-19)。

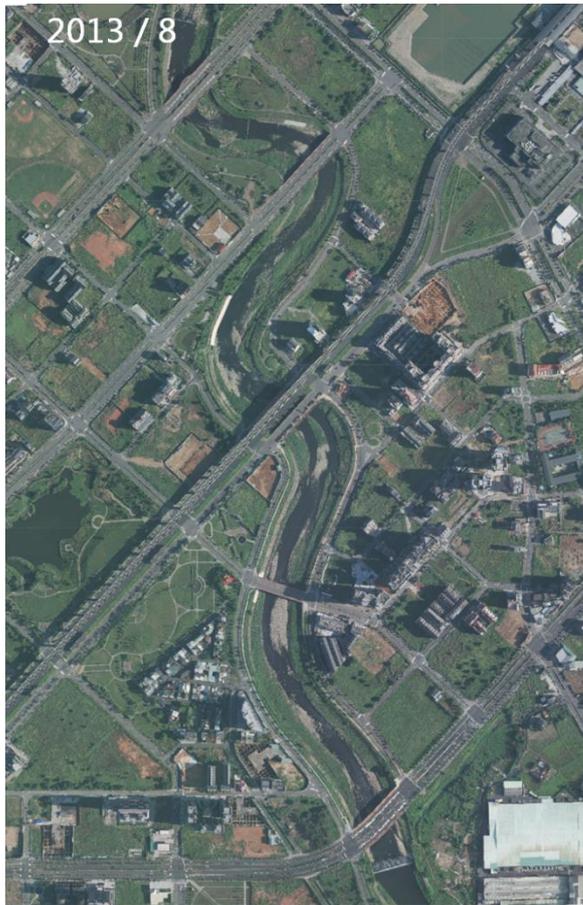
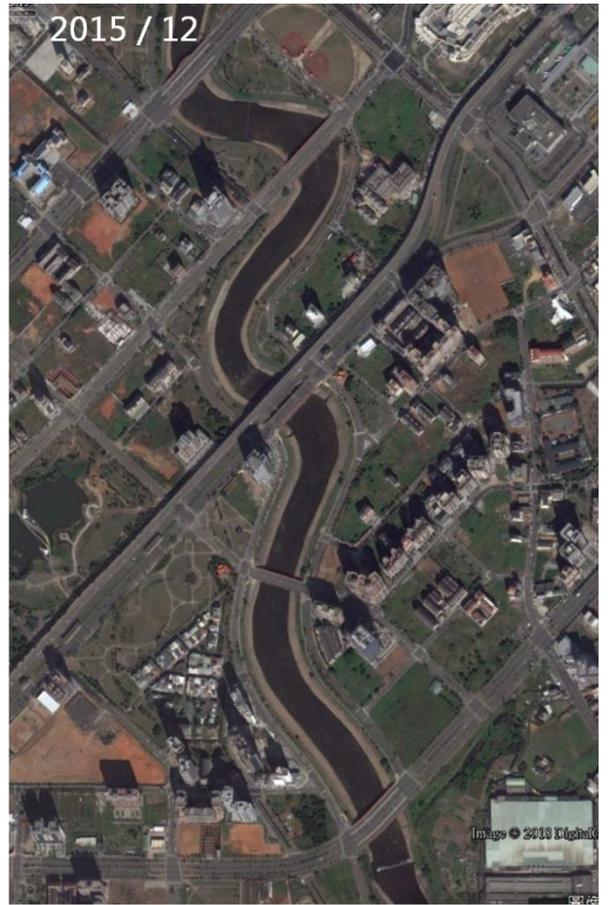
圖 2- 17 計畫區發育良好之河床(左)與清淤後的河床(右)

近一步檢視近年計畫區航拍及衛星影像，可知河道疏浚整理亦對河相及水域棲地改變有相當大的影響。例如 2013 年夏季之航拍顯示計畫區河道邊灘及流路明確，流路寬度約 20~40m，邊灘可見裸露之卵礫石，代表河床受洪水適當沖洗，水域可見潭瀨分布，呈健康樣貌。2015 年冬季的衛星影像為疏浚後，河道內沒有邊灘植生，也沒有潭瀨，流路拓寬至 60~70m(圖 2-20)。目前河道疏浚整理為常態管理工作，約每 1、2 年會實施一次。河道在不受疏浚干擾的時期，會傾向於發育出沖積扇河道應有的床型與河寬，但疏浚過後則需重新開始。以計畫區下游端領航南路附近為例，近年的河相變化如圖 2-21

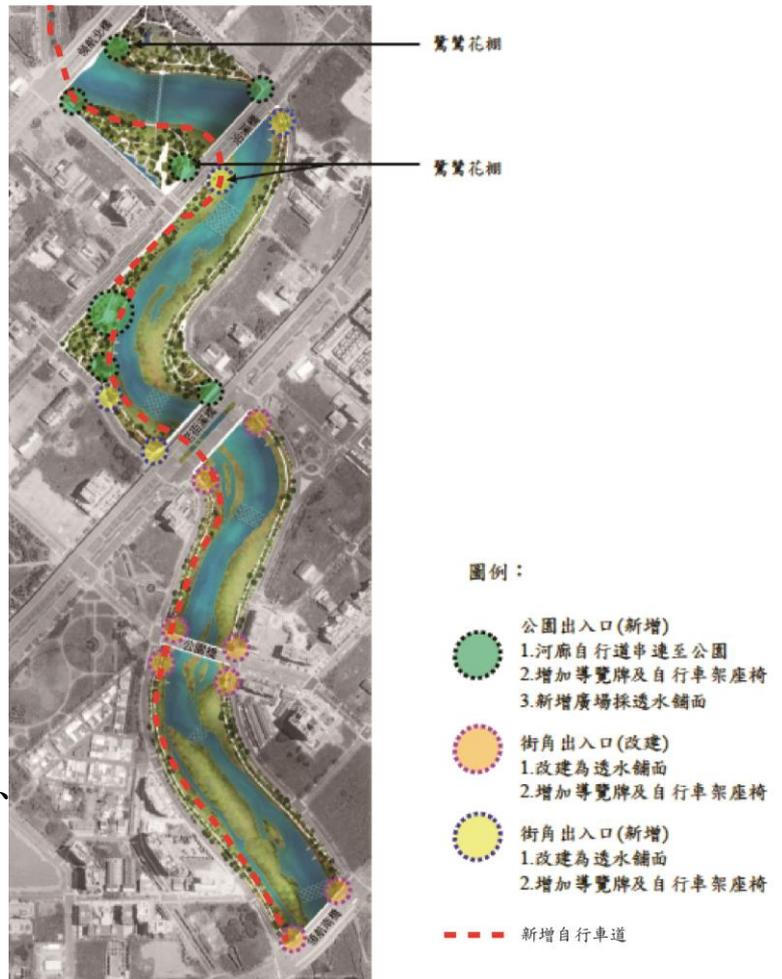
圖 3-1 本計畫規劃設計項目及位置

本次主要因自行車/人行道寬度、遮陰不足及親水賞景性不佳，因此於領航南路至領航北路河道左側施作，工程範圍如下圖(圖 3-2)，主要工程目標為二：休憩路廊建置工程(新設橋下自行車道、增加公 10 及公 3 間吊橋串連，形成本區自行車的暢遊迴路)及河岸景觀綠化工程(老街溪堤岸自行車道(LED 高燈照明)串連)，設計項目包含人行道拓寬、新增自行車道、賞景平台、景觀節點工程、橋下穿越道工程、照明工程等及路廊銜接工程(如下圖)。

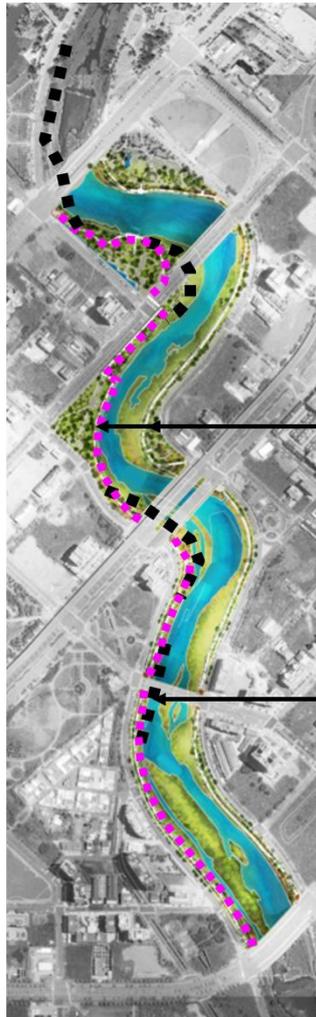
圖 3-3 本計畫步道規劃位置(一)

L0-1	160.375
L1-1	223.077
L2-1	412.259
L2-2	21.868
L3-1	229.898
L4-1	174.788
L4-2	261.518
	1483.783

堤岸
自行車道
約1.5Km(1483.783m)

L1	200.84
L2	185.29
L3	241.43
L4	207.5
	835.06

低水灘地
自行車道
約0.8Km(835.06m)

總計約2.3Km
(2318.843m)

新增堤岸自行車道
約1.5Km(1483.783m)

新增低水灘地
自行車道
約0.8Km(835.06m)

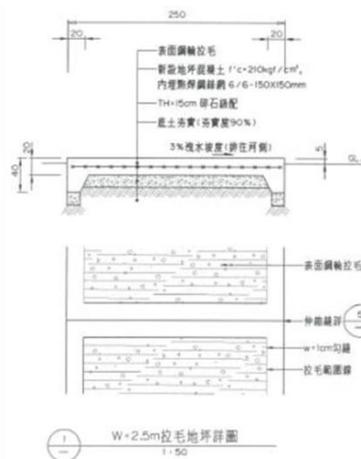
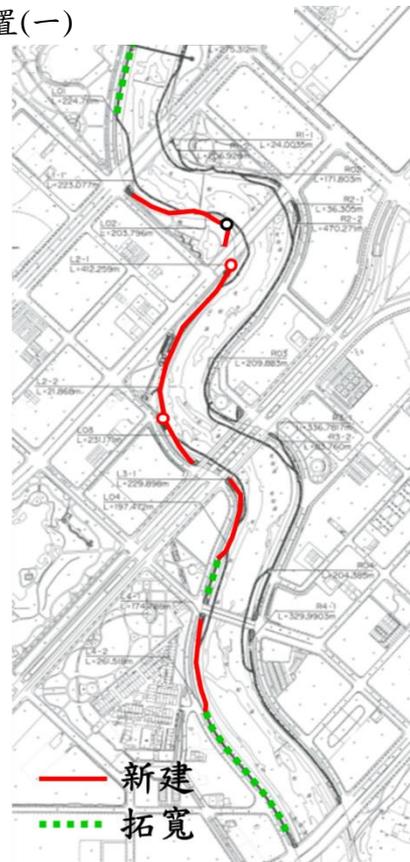
圖 3-2 本計畫步道設置位置(二)

坡度及型式

- 2.5M自行車道
- 河域現況喬木不擾動原則
- 坡度

新增自行車道包含拓寬原自行車道、堤岸自行車道及橋下低水護岸，在不擾動河域現況喬木的原則下新設橋下護岸，另外於節點設置 2 處平台，並以 5Lux 照度之高燈照明本段自行車道。

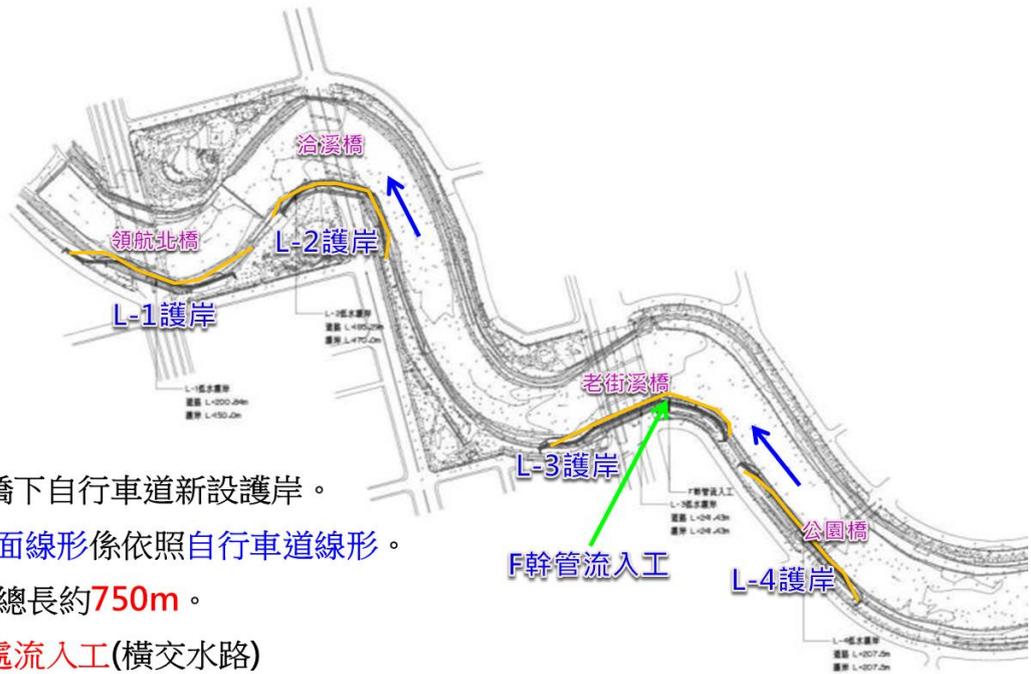
圖 3-4 橋下新設護岸位置圖

- 一. 配合**4**座橋下自行車道新設護岸。
- 二. 護岸平縱面線形係依照自行車道線形。
- 三. 新設護岸總長約**750m**。
- 四. 沿線有**1**處**流入工**(橫交水路)

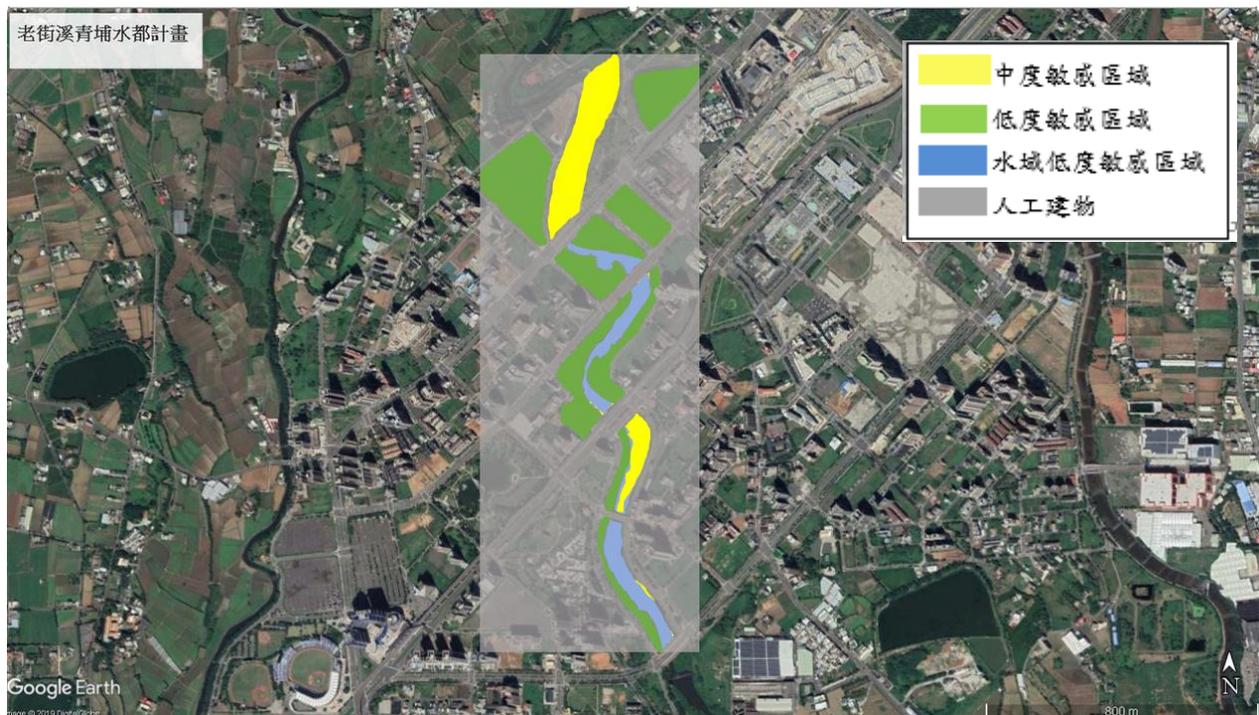
圖 3-5 本計畫工程範圍生態關注區域圖

為了評估本工程擾動對生態環境的影響程度，依工程影像範圍繪製生態關注區域圖(如圖 3-1)，以下為各區域區分標準：

- A. 中度敏感區:過去或目前受到部分擾動、但仍具有生態價值的棲地，建議工程進行迴避或縮小干擾。
- B. 低度敏感區:人為干擾程度大的環境，建議施工擾動限制於此區域。
- C. 人工建物:已受人為變更的地區。

若工程是種樹或草地等，擾動後會變成人為區域，大多會變成低度敏感，若是建築人工建物，通常會變成灰色，屬於人為建物，高度干擾區域。就本計劃而言，領航北橋以南為人為擾動區域，以北由於不會淹水尚未整治所以生態環境較好，因此領航北以北為中度敏感區域。

本次調查結果，植物方面在野地並發現任何特殊物種，10 種珍稀植物全為人工栽植園藝化的喬木，建議補植待原植栽老化後改種植原生種植物，動物方面雖僅紀錄 1 種保育類冬候鳥--紅尾伯勞，從上圖 3-4 可見鳥類熱點，領航南橋至老街溪橋之間是水鳥聚集的熱點，領航北橋南北的公園則是陸鳥棲息的熱點，建議後續可針對不同季節進行調查。

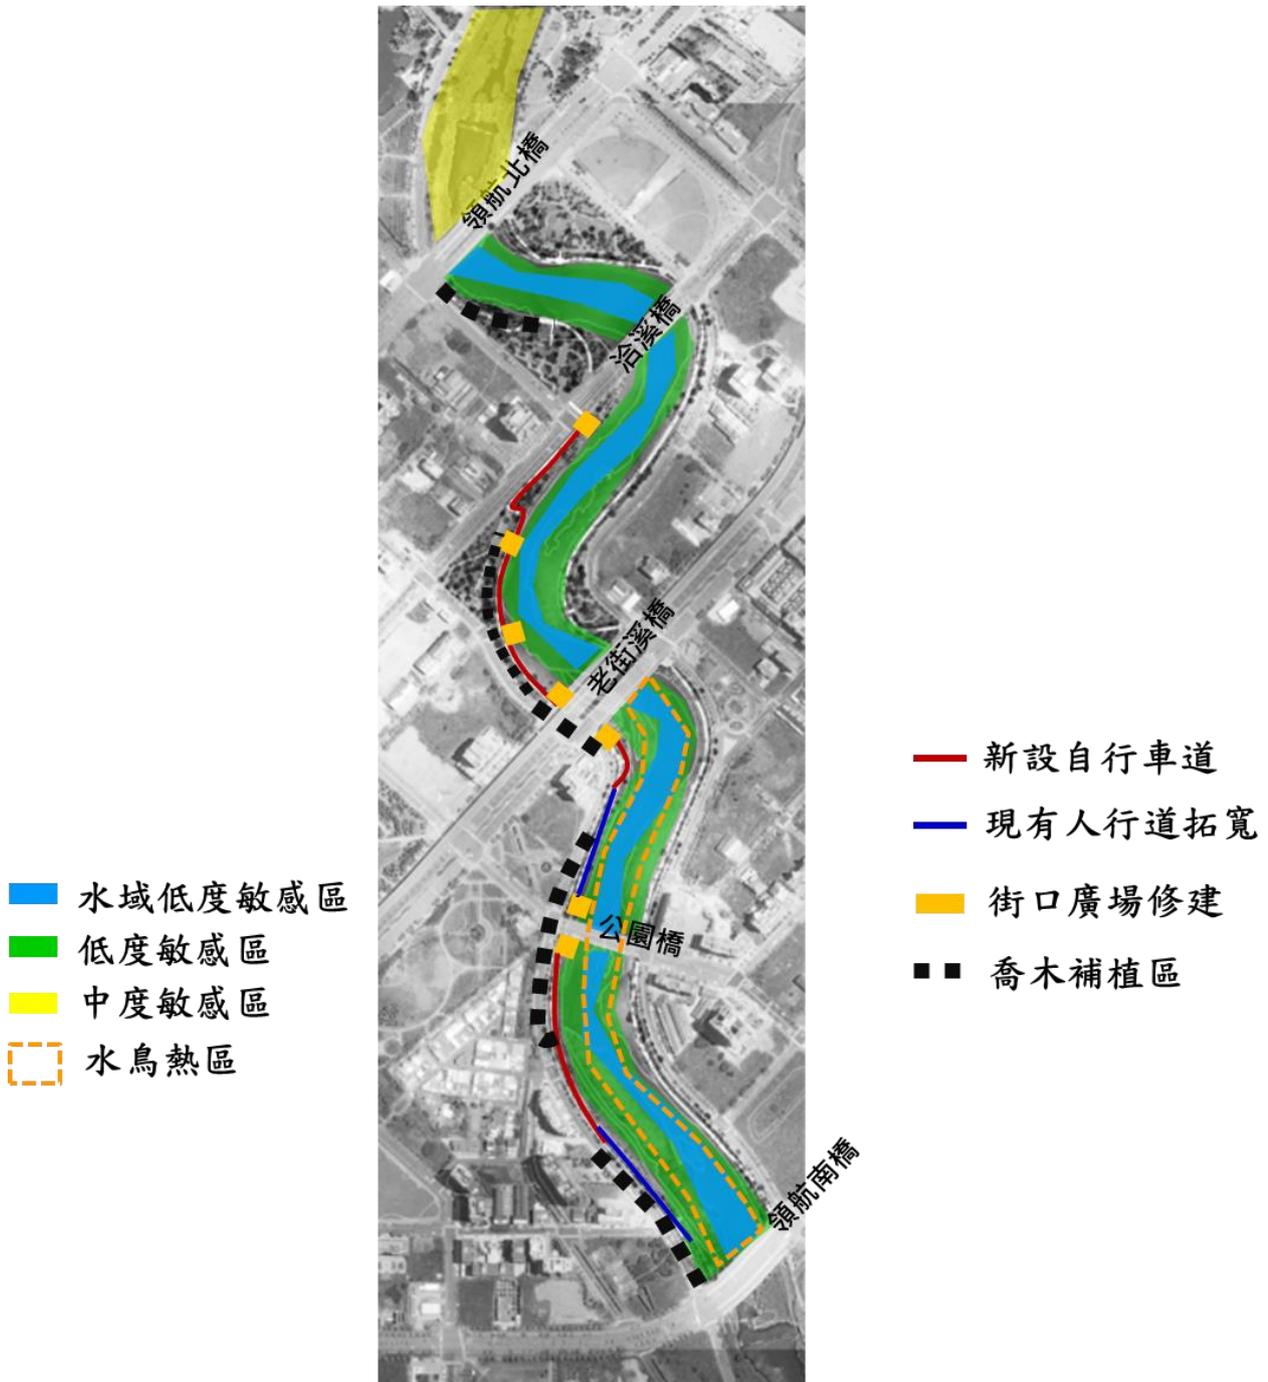
圖 3-7 工程平面配置圖(套疊生態敏感區域圖)

下圖為反覆討論及依據生態保育對策調整後之平面配置圖，本工程施作以左岸為主，目前設計以拓寬既有人行道與新設自行車道串連左岸，並改善節點空間，補植喬木。
