工程生態檢核表 維護管理階段附表

M-01 現場勘查紀錄表

社子溪斷面 68 斷面 72-2D 護岸新建工程生態檢核表

M-01 維護管理階段現場勘查紀錄表

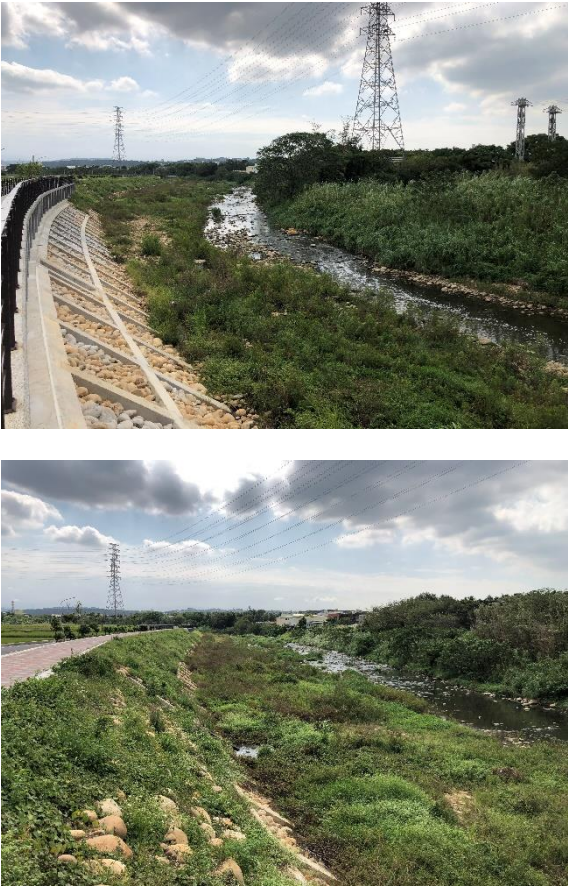
| <p>1. 現地河道灘地植被生長茂盛，生態環境已發展穩定無明顯須關注之物種及棲地。</p> <p>2. 若在後續此段有河道清淤工程，建議應保留部分灘地植被不要將其全部移除，以幫助植栽復原。</p> | | 敬悉，配合辦理。 | |

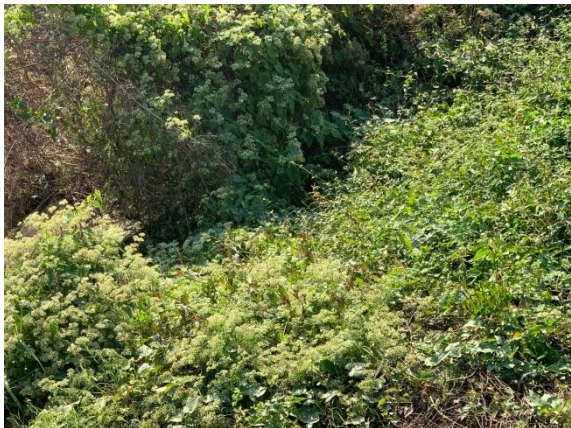
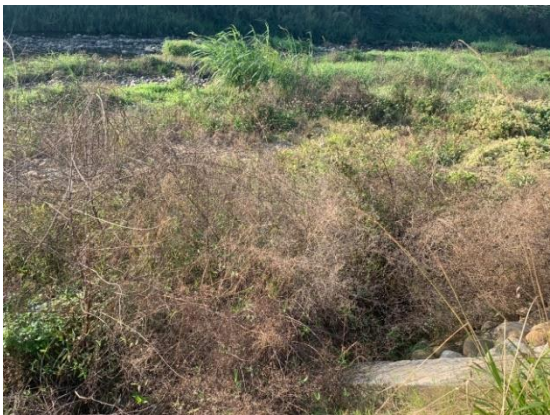
| <p>1. 請清除外來入侵種小花蔓澤蘭，座標如下：<br/>(TWD97)X：262694.72 Y：2758317.07。</p> <p>2. 小花蔓澤蘭清除辦法：<br/>一、通報農業局，由農業局進行清除作業。<br/>二、自行進行清除作業，須注意事項如下：<br/>(一)使用人力(物理性)剷除法，建議以手工拔除或鐮刀割除方式辦理，避免用割草機處理而造成植株碎片四散、反而造成散播。<br/>(二)主要於發現時不分生長階段隨時進行清除作業，但其最佳防治時期為每年 10 月至 1 月花期前，避免種子大量繁殖。<br/>(三)進行切蔓作業，盡可能貼近地面根際或連根拔除。</p> <p>3. 河岸沿線皆有銀合歡，建議俟春季其果莢果實已落地後，再進行移除作業，避免果實於清除過程飄散造成入侵範圍擴散。</p> | | <p>1. 依規定通知廠商辦理小花蔓澤蘭清除作業。</p> <p>2. 通報廠商巡查社子溪沿岸銀合歡分佈，並於春季果實落地後，再進行移除作業。</p> | |

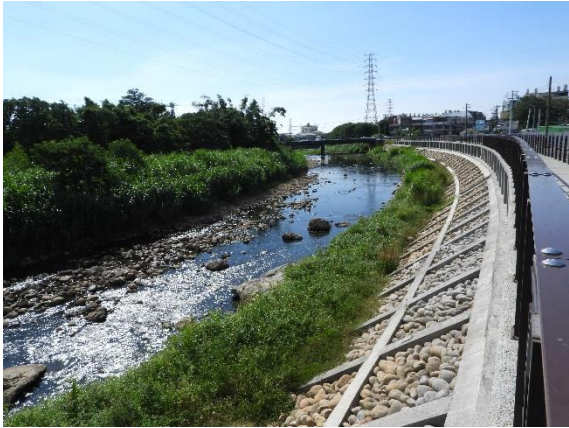
| <p>1. 施工完河道已趨於穩定，濱溪帶植被回復，石籠部分還未覆蓋植被，可能是因為表土不足讓植被較難覆蓋，建議若持續觀察到石籠呈現裸露狀況，可以噴灑植土增加植物覆蓋速度。</p> <p>2. 河道疏浚時，建議勿擾動濱溪帶並保留植被，僅達到河道通洪目的即可，其餘範圍請不要進行除草，保留高草叢供鳥類、爬蟲類及昆蟲等生物使用。</p> | | <p>1.持續觀察斷面 68 至段 72-2D 新建護岸，倘石籠還未覆蓋植被，依建議噴灑植土增加植物覆蓋速度。</p> <p>2.有關河道疏浚通知水利養護工程依建議辦理。</p> | |
