社子溪斷面 68 斷面 72-2D 護岸新建工程生態檢核表

M-01 維護管理階段現場勘查紀錄表

M-02 工程生態評析

工程名稱	社子溪斷面 68-斷面 72-2D 護岸新建工程	工程座標	(TWD97)X : 262697.33 Y : 2758281.46	
工程執行機關	桃園市政府水務局	維護管理單位	桃園市政府水務局	
生態評析日期	112/07/21			
1. 生態團隊組成				
職稱	姓名	負責工作	學歷	專長
亞磊數研工程顧問有限公司 /工程師	陳仕勛	生態評析	碩士	植物生態調查、保育課題研析
亞磊數研工程顧問有限公司 /助理工程師	黃淇風	生態評析	學士	陸域生態調查、保育課題研析
亞磊數研工程顧問有限公司 /助理工程師	李京樺	現場勘查	學士	陸域生態調查、保育課題研析
亞磊數研工程顧問有限公司 /助理工程師	陳呂榕	現場勘查	學士	陸域生態調查、保育課題研析
2. 棲地生態資料蒐集				
<p>搜尋 TBN 生物多樣性網路平台果顯示，該區域鄰近紀錄 5 種鳥類，分別為東方鶯、大冠鶯、紅尾伯勞、八哥及白尾八哥，其中大冠鶯為第二級珍貴稀有保育類野生動物。</p> <p>參考文獻：台灣生物多樣性網路(TBN) https://www.tbn.org.tw/</p>				
3. 棲地影像紀錄

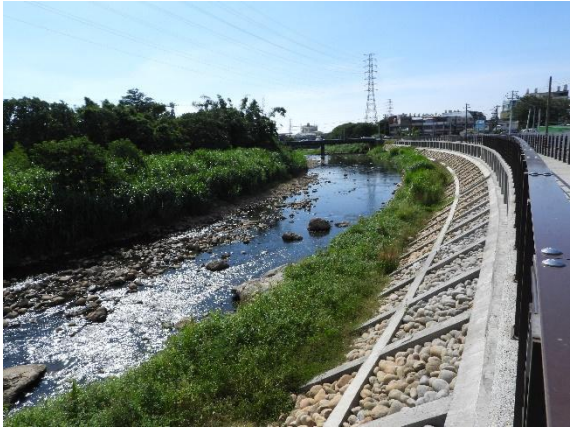
<p>1.持續觀察斷面 68 至段 72-2D 新建護岸，倘石籠還未覆蓋植被，依建議噴灑植土增加植物覆蓋速度。</p> <p>2.有關河道疏浚通知水利養護工程依建議辦理。</p>	
<p>1. 施工完河道已趨於穩定，濱溪帶植被回復，石籠部分還未覆蓋植被，可能是因為表土不足讓植被較難覆蓋，建議若持續觀察到石籠呈現裸露狀況，可以噴灑植土增加植物覆蓋速度。</p> <p>2. 河道疏浚時，建議勿擾動濱溪帶並保留植被，僅達到河道通洪目的即可，其餘範圍請不要進行除草，保留高草叢供鳥類、爬蟲類及昆蟲等生物使用。</p>

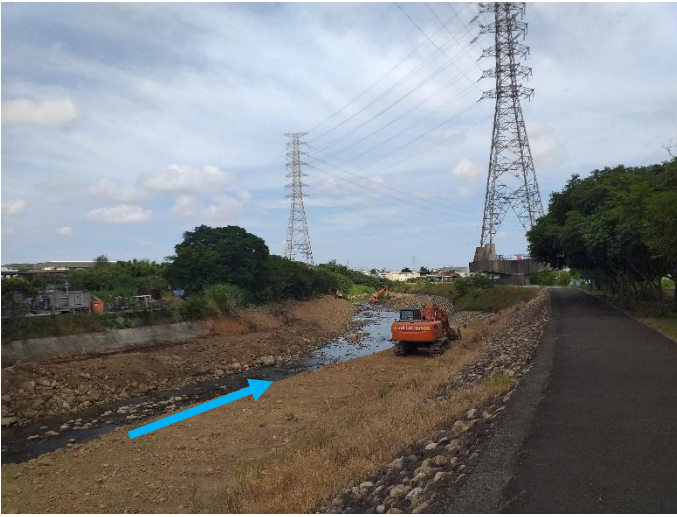
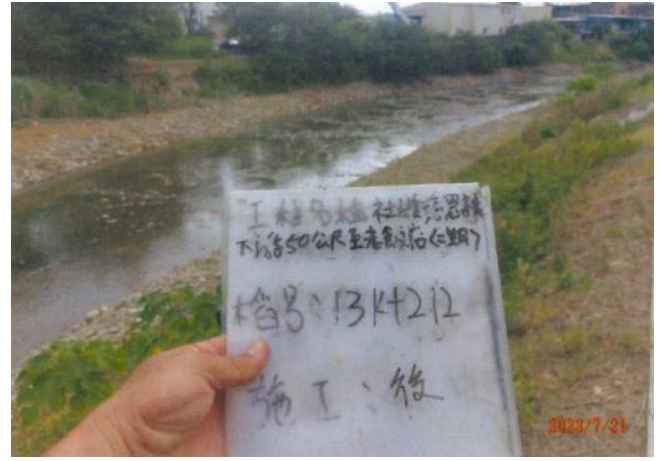
現勘發現該段河道正在進行疏濬工程，兩岸濱溪植被幾乎被清除殆盡。濱溪植被提供多種水鳥躲避及築巢之空間；草本植物提供食源，在此覓食、繁殖的小動物又是更高級掠食者的食源，因而形成完整的生態系。然而疏濬工程頻繁擾動，使此地難以形成穩固之生態系統。建議疏濬時考量桃園市水環境改善空間發展藍圖規劃之河道清淤決策評估 SOP 流程，非必要則不進行清淤。

勘查日期	112/07/21	填表日期	112/07/28
紀錄人員	李京樺	勘查地點	(TWD97) X : 262697.33 Y : 2758281.46
人員	單位/職稱	參與勘查事項	
李京樺	亞磊數研工程顧問有限公司/生態檢核調查員	生態勘查	
現場勘查意見 提出人員(單位/職稱) <u>李京樺/生態檢核調查員</u>		處理情形回覆 回覆人員(單位/職稱) <u>施凱程/水務局/工程員</u>	
<p>本案屬已解除列管案件，本次現勘為每年 1 次之例行性勘查。</p>    		<p>爾後會請廠商注意是否可留部分植被，使生態及安全兼具。</p>
