工程生態檢核表 維護管理階段附表

M-02 工程生態評析

| 工程名稱 | 埔心溪斷面 12~斷面 64 護岸整治工程(含沙圳橋) | | 工程地點/座標 | (TWD97) X: 271179.72 Y: 2774608.93 |

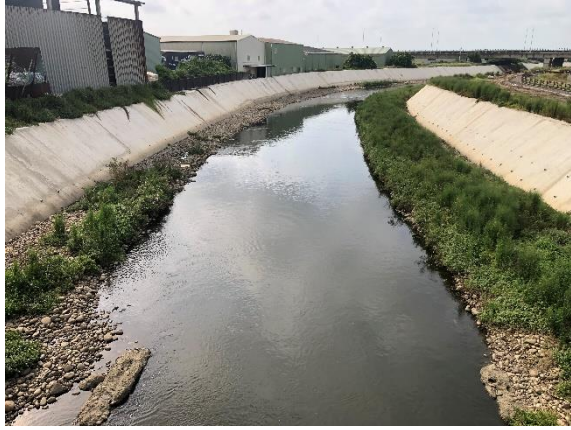
110/09/15/沙圳橋下游

此工程工區範圍從機場端到沙圳橋長度約5公里，溪流兩岸皆以農地為主岸上有零星的樹林，河道內灘地植生已復原，現勘時有發現許多水棲鳥類棲息於兩岸灘地、岸邊農田與樹林中如：小白鷺、夜鷺、磯鶻、高蹺鴿、白鶺鴒、灰鶺鴒等。河道護岸光滑不利生物在水域與陸域間通行，水中棲地多樣，部分區域水色混濁域有異味，水中生物目測有雜交吳郭魚與鰻魚。

1. 溪流兩旁有許多鳥類棲息，建議未來護岸若需整修可以設計棲枝提供鳥類停棲。
2. 兩岸灘地植生豐富，建議若有河道清淤工程時不要將灘地植被完全清除。

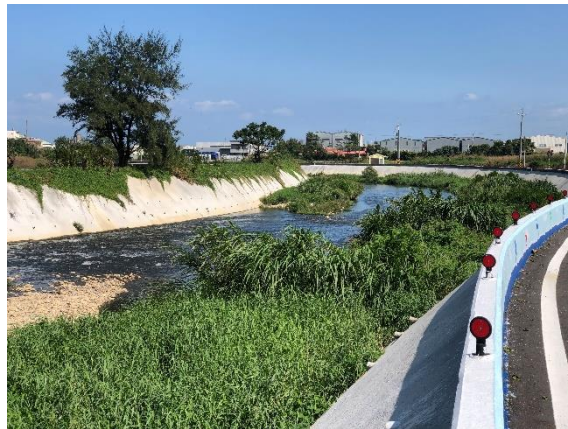
1. 兩岸灘地植生豐富，建議若有河道清淤工程時不要將灘地植被完全清除。

| <p>1. 兩岸灘地植生豐富，建議若有河道清淤工程時不要將灘地植被完全清。</p> <p>2. 此次現勘與上一次現勘環境上並無太大的差異，工區生態大致上已恢復穩定，無明顯需關注的生物與生態問題。</p> | | <p>就生態顧問團建議若有河道清淤工程時不要將灘地植被完全清除事宜，爾後相關河道清淤清疏將予以注意避免將灘地植被完全清。</p> | |

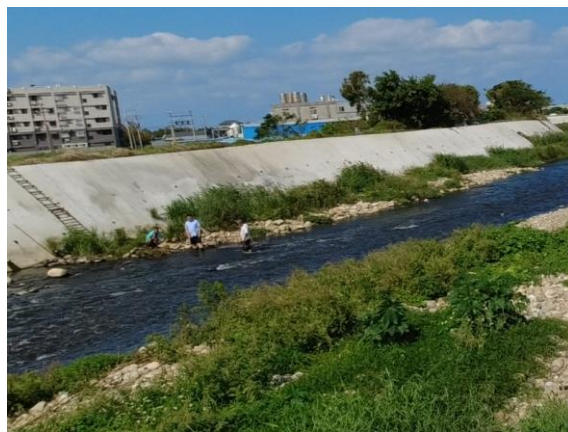
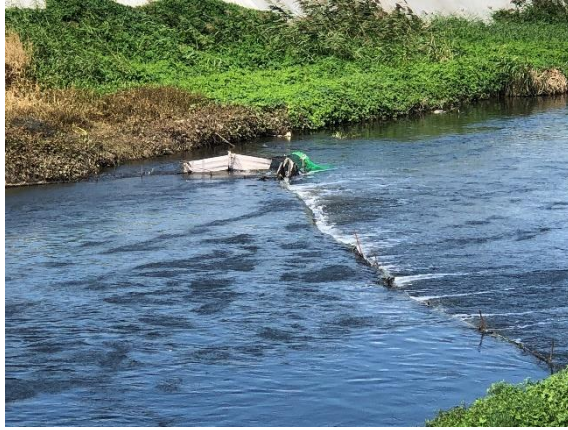
2. 有民眾於河道中以鐵板及鐵網架設土製攔河堰截流，疑似是為了捕捉水生動物。此舉動會造成河流中生物在上下游移動時形成阻隔，建議維管機關通知相關單位進行告知。

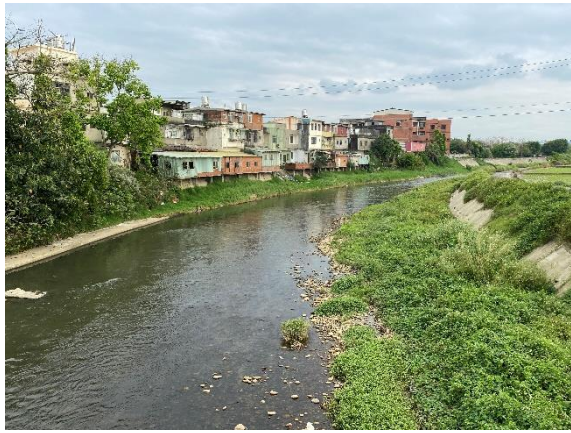
111/04/07/埔心橋上游

此工程工區範圍從機場端到沙洲橋長度約5公里，溪流兩岸皆以農地為主，少部分有工廠及住家，岸上有零星的樹林，河道水域種類豐富，淺流、淺瀨、深流、深潭及岸邊緩流，施工完工區已恢復穩定，濱溪帶植物生長良好，現場觀察到河道內有小白鷺棲息、橋附近有洋燕、濱溪帶有白頭翁與紅冠水雞活動，護岸為光滑水泥模板，大部分具有坡度，少部分為垂直護岸，部分被植物覆蓋，護岸坡腳到河道間具有寬的濱溪帶，適合生物棲息躲藏與覓食，建議非必要不擾動河道，若需要清淤請迴避兩側濱溪帶及河中灘地，以避免擾動濱溪帶生物，其餘無明顯因工程造成之後續生物與生態上的問題。

| <p>施工完工區已恢復穩定，濱溪帶植物生長良好，現場觀察到河道內有小白鷺棲息、橋附近有洋燕、濱溪帶有白頭翁與紅冠水雞活動，無明顯工程影響之生態議題。建議非必要不擾動河道，若需要清淤請迴避兩側濱溪帶及河中灘地。</p> | | <p>該段將提醒施工廠商後續於辦理清疏作業時，將盡量保留兩側濱溪帶植生維持30公分左右之高度。</p> | |

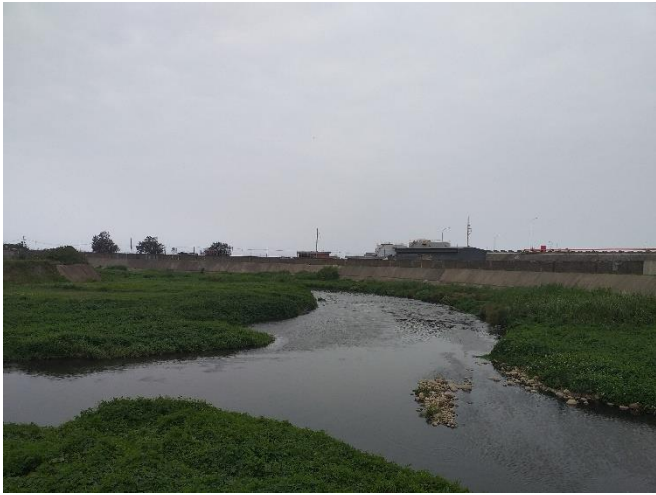
113/03/21 河道現況

工程現況與前次現勘比對，河道及濱溪植被棲地概況大致相同，溪流兩岸皆以農地為主，少部分有工廠及住家，岸上有零星的樹林，河道水域種類豐富，淺流、淺瀨、深流、深潭及岸邊緩流，施工完工區已恢復穩定，濱溪帶植物生長良好，現場觀察到河道內有小白鷺棲息、橋附近有洋燕、濱溪帶有白頭翁與紅冠水雞活動。護岸為光滑RC護岸，大部分具有坡度，少部分為垂直護岸，部分被植物覆蓋，護岸坡腳到河道間具有寬的濱溪帶，適合生物棲息躲藏與覓食，建議非必要不擾動河道，若需要清淤請迴避兩側濱溪帶及河中灘地，以避免擾動濱溪帶生物，其餘無明顯因工程造成之後續生物與生態上的問題。
