工程生態檢核表 維護管理階段附表

M-01 現場勘查紀錄表

M-02 工程生態評析

工程名稱	埔心溪斷面 12~斷面 64 護岸整治工程(含沙圳橋)		工程地點/座標	(TWD97) X: 271179.72 Y: 2774608.93
工程執行機關	桃園市政府水務局		維護管理單位	桃園市政府水務局
生態評析日期:	111/07/18			
1. 生態團隊組成				
職稱	姓名	負責工作	學歷	專長
亞磊數研工程顧問有限公司/生態檢核調查員	宋明儒	生態評析	碩士	陸域生態調查、保育課題研析
亞磊數研工程顧問有限公司/生態檢核調查員	黃淇風	現場勘查	學士	植物生態調查
亞磊數研工程顧問有限公司/生態檢核調查員	魏正安	現場勘查	碩士	鳥類生態調查、保育課題研析
2. 棲地生態資料蒐集				
<p>1. TBN 資料庫中收尋到 63 種鳥類，其中包含黑翅鳶、大冠鷲、紅鳩、燕鴿等保育類</p> <p>2. 110/10/28 現勘時發現水鳥以小白鷺、夜鷺為主，水中生物為吳郭魚為優勢種，埔心溪既有護岸為水泥護岸，以葎草、大花咸豐草為優勢草種。</p> <p>TBN 資料庫: https://www.tbn.org.tw/</p>				
3. 棲地影像紀錄

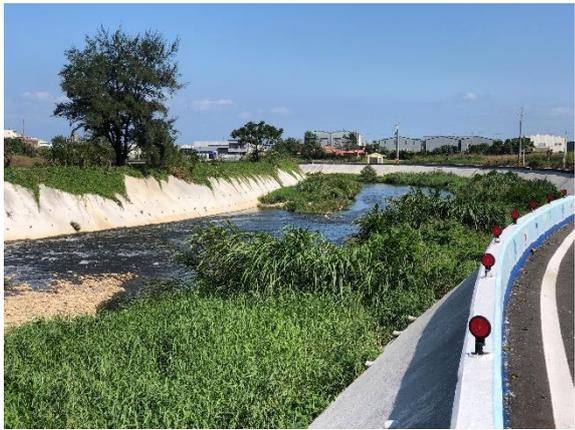
<p>1. 兩岸灘地植生豐富，建議若有河道清淤工程時不要將灘地植被完全清。</p> <p>2. 此次現勘與上一次現勘環境上並無太大的差異，工區生態大致上已恢復穩定，無明顯需關注的生物與生態問題。</p>		<p>就生態顧問團建議若有河道清淤工程時不要將灘地植被完全清除事宜，爾後相關河道清淤清疏將予以注意避免將灘地植被完全清。</p>

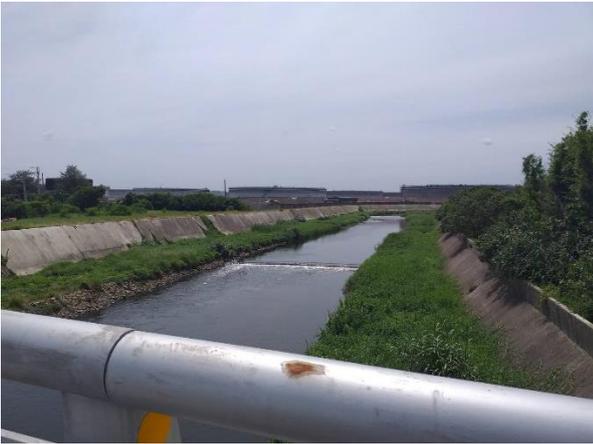
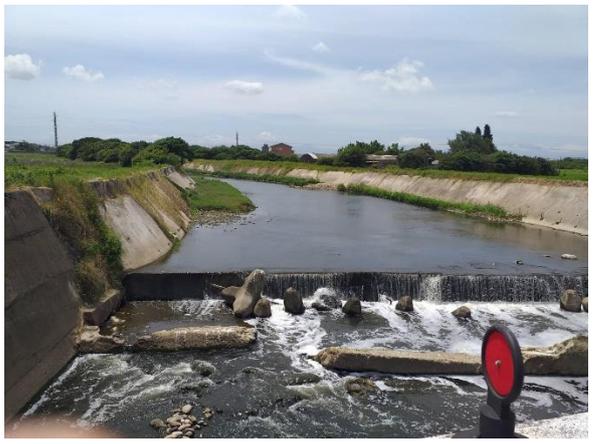
111/07/18/沙圳橋上游		111/07/18/后圳橋上游

此工程工區範圍從機場端到沙圳橋長度約5公里，溪流兩岸皆以農地為主，少部分有工廠及住家，岸上有零星的樹林，河道水域種類豐富，淺流、淺瀨、深流、深潭及岸邊緩流，施工完工區已恢復穩定，濱溪帶植物生長良好，現場觀察到河道內有小白鷺棲息、橋附近有洋燕、濱溪帶有白頭翁與紅冠水雞活動，護岸為光滑水泥模板，大部分具有坡度，少部分為垂直護岸，部分被植物覆蓋，護岸坡腳到河道間具有寬的濱溪帶，適合生物棲息躲藏與覓食，建議非必要不擾動河道，若需要清淤請迴避兩側濱溪帶及河中灘地，以避免擾動濱溪帶生物，其餘無明顯因工程造成之後續生物與生態上的問題。
