新街溪斷面 88 至斷面 89 左岸堤防改善工程生態檢核表

M-01 維護管理階段現場勘查紀錄表

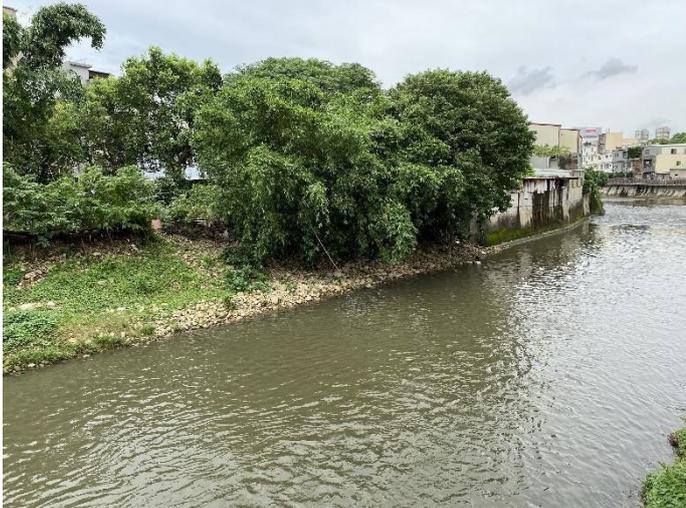
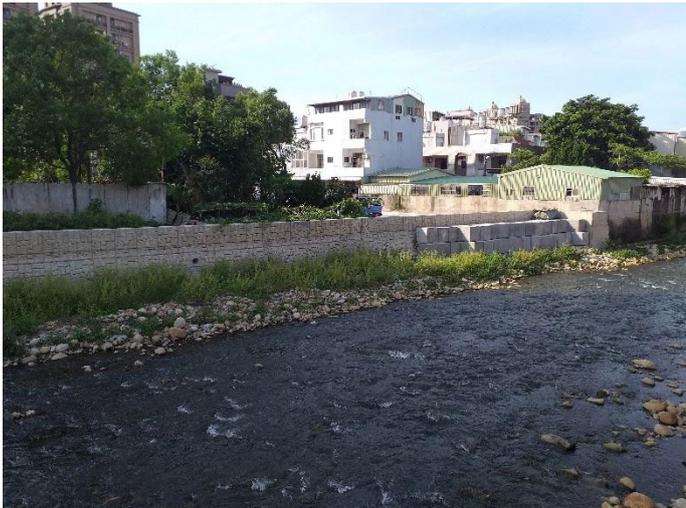
<p>觀察到完工後有保留石灘地，且有草本植物覆蓋，河道流態已趨穩定。後續若有疏濬工程，建議考量桃園市水環境改善空間發展藍圖規劃之河道清淤決策評估 SOP 流程，盡量避免擾動底質及濱溪帶。</p>

<p>配合辦理，本年度尚無疏濬工程規劃。</p>	
<p>112年6月</p>

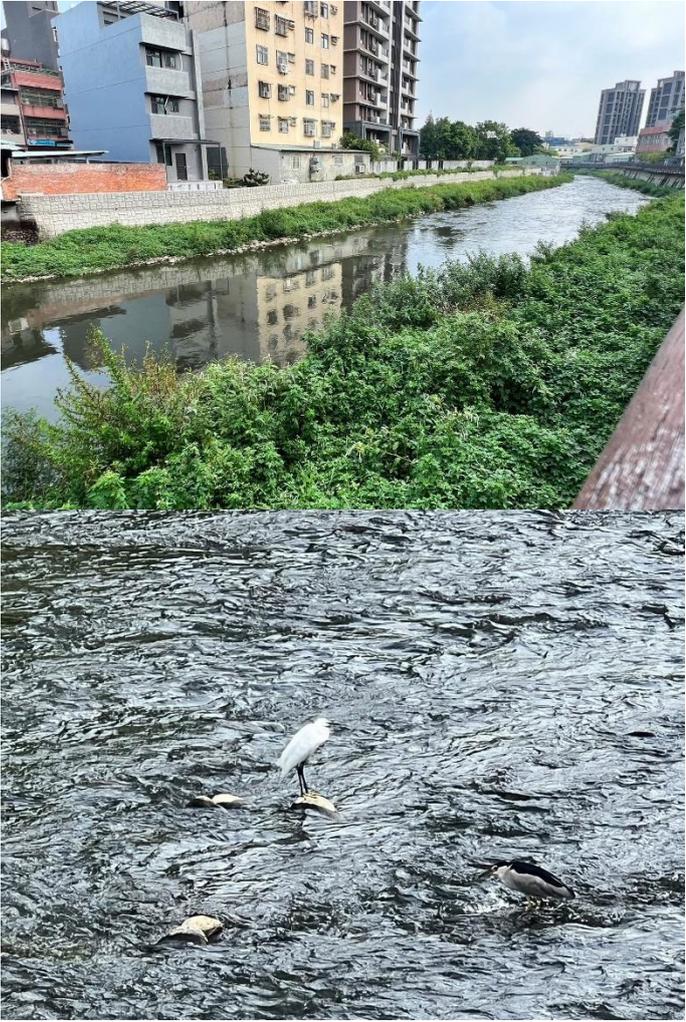
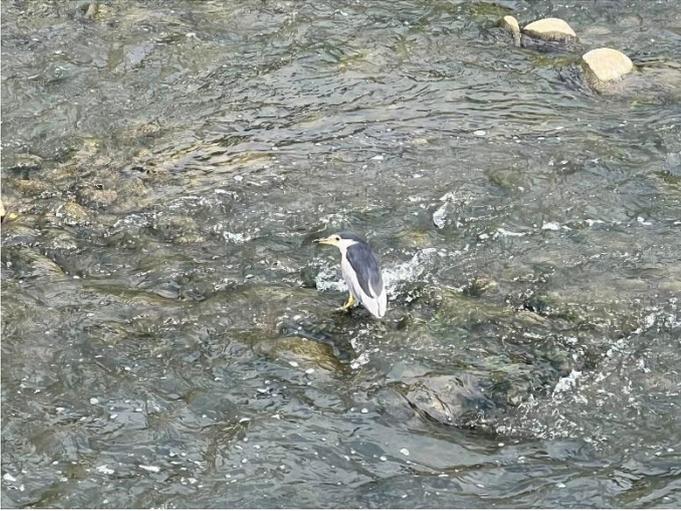
濱溪帶植被生長良好，現場可見為數不少之鷺科鳥類在此棲息覓食(如：小白鷺、夜鷺)。建議盡量避免在此區域清疏河道，若有民眾陳情反應，建議可部分區段除草清整即可，避免全段大面積清整。

配合辦理。

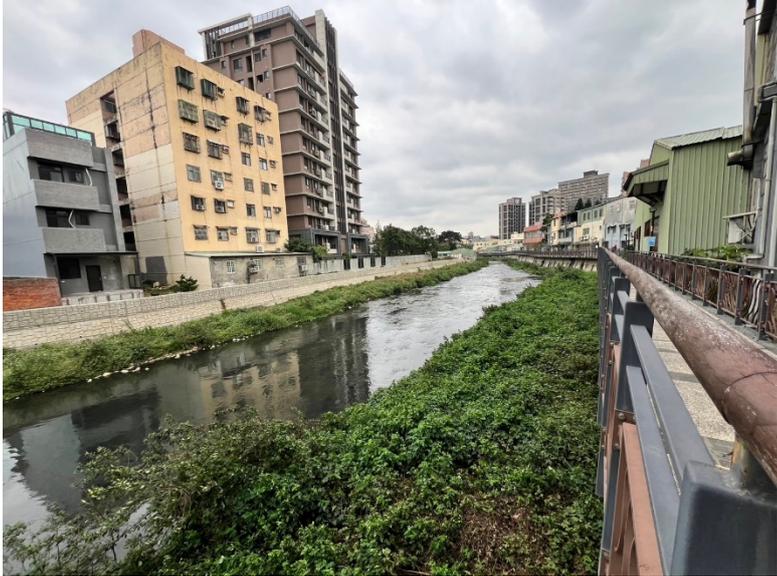
<p>1. 濱溪帶植被生長良好，現場可見為數不少之鷺科鳥類在此棲息覓食(如：小白鷺、夜鷺)。建議盡量避免在此區域清疏河道，若有民眾陳情反應，建議可部分區段除草清整即可，避免全段大面積清整。</p>		<p>1. 後續若需要河道疏濬，將依意見辦理。</p>

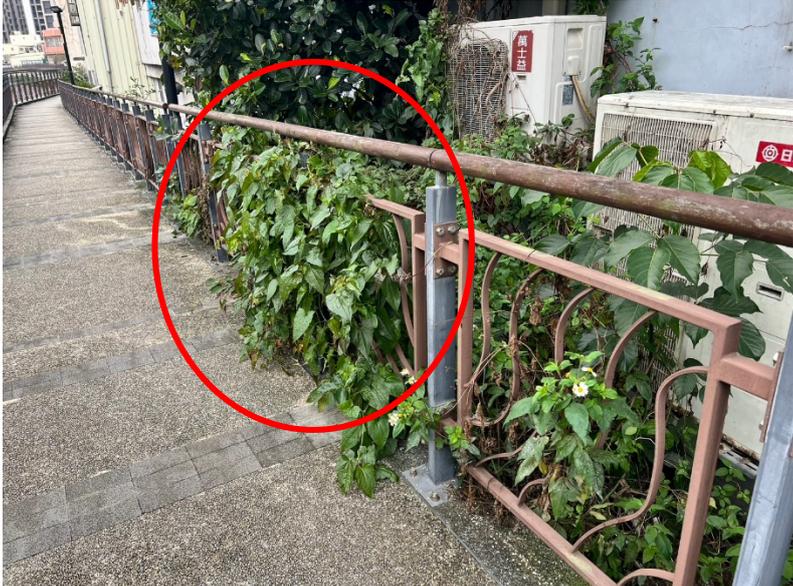
<p>2. 右岸步道(座標:N24.964034, E121.232657)發現外來入侵植物小花蔓澤蘭，建請維管單位移除。</p>		<p>2.非本案工區範圍，建請移除意見。</p>
