M-01 現場勘查紀錄表

新街溪福德橋至福州橋(斷面 78.1~86.1)排水改善應急工程生態檢核表

M-01 維護管理階段現場勘查紀錄表

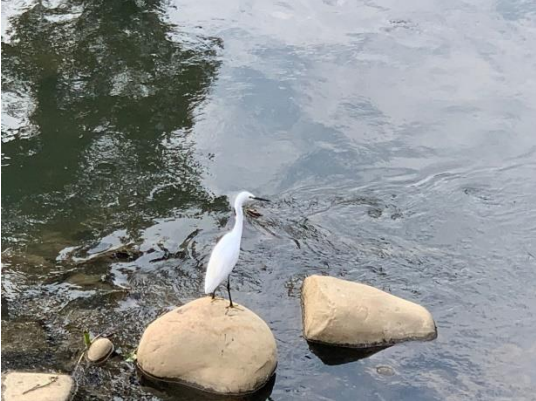
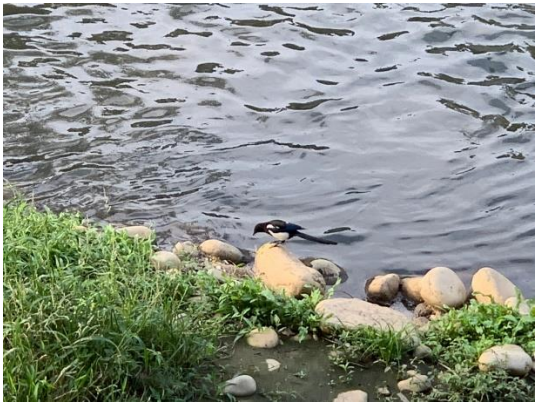
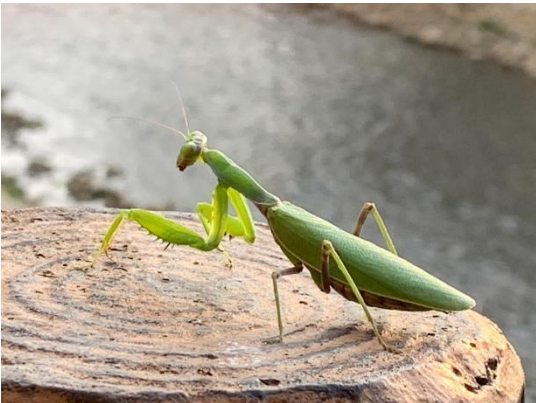
敬悉。	
<p>1. 工區生態恢復情形良好，水岸有白鷺鷥及喜鵲等鳥類棲息，亦有看到次級消費者螳螂，該區域物種多樣性豐富，食物網結構穩定。</p>

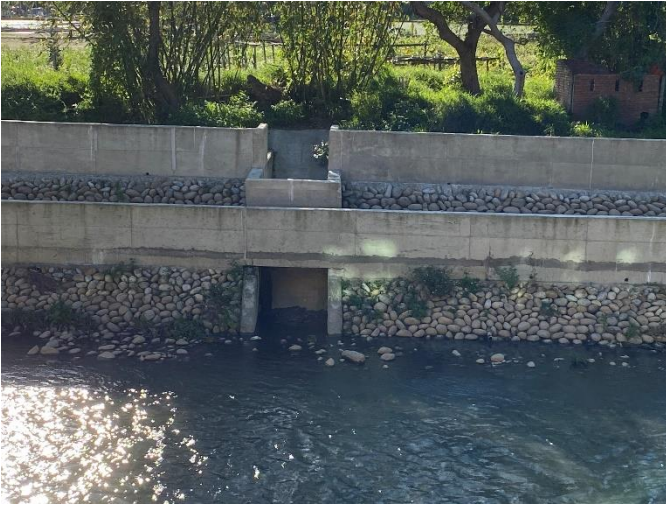
2. 河道左側的生物廊道雖有斜坡但材質卻是光滑平整的水泥，動物難以利用。建議可在坡面掛設大孔目的園藝用攀藤網，讓植物可以隨時間生長，連接河岸灘地和周遭生態系，方便小型爬蟲類、兩棲類、節肢動物利用。

2. 感謝委員意見，有關生態廊道部分後續將派工針對生態廊道刷毛做加強並輔以攀藤網讓周邊生物利用。

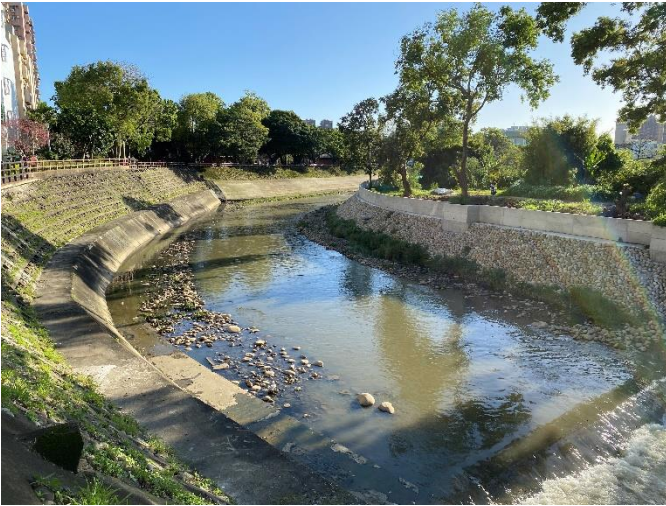
3. 河道左側砌石護岸上方的白色水泥牆表面光滑，動物難以橫越之，無法利用河川資源。因此同第2點，建議可每隔一段距離在水泥牆上掛設大孔目的園藝用攀藤網，讓植物可以隨時間生長，連接河岸灘地和周遭生態系，方便小型爬蟲類、兩棲類、節肢動物利用。

3. 感謝委員意見，後續將派工每 100 公尺增設攀藤網供周邊生物利用。

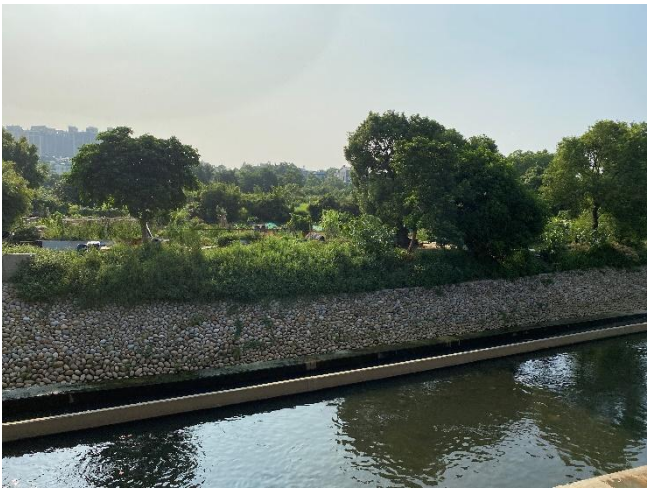
<p>1.敬悉。</p> <p>2.敬悉。</p>	
<p>1. 左岸植生包已長出茂密植被，現場可觀察到多種鳥類在河道活動，建議持續維持不除草供現地生物棲息。</p> <p>2. 河道兩側已無6月現勘的垃圾堆積狀況，請持續維持，現場無工程造成明顯之生態議題。</p>

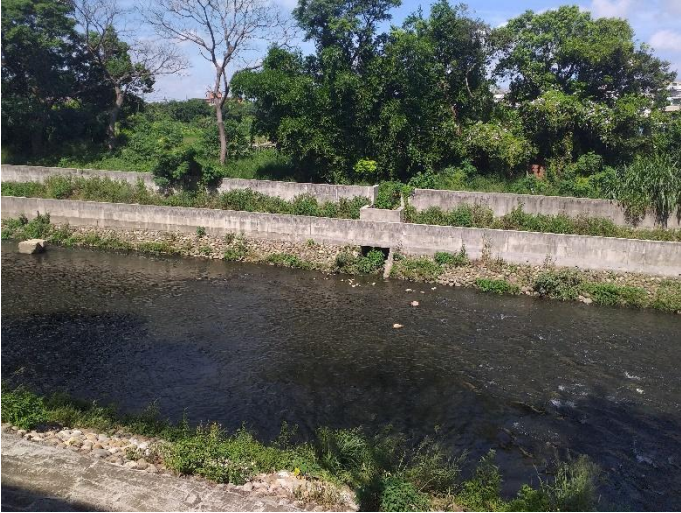
<p>1. 工區下游之動物通道已有自然生長之植被覆蓋，增加隱蔽性，建議維管單位維持植生，僅清理人為廢棄物即可。</p>		<p>1.配合辦理。</p> <p>2.配合辦理。</p>

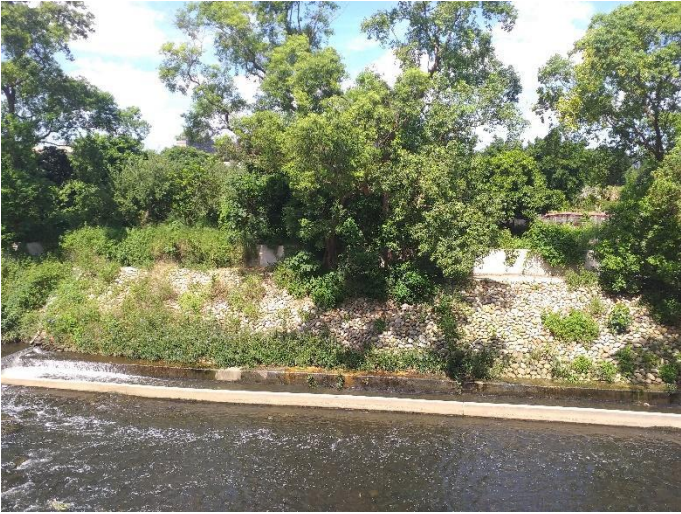
<p>2. 河道左岸之植生包及漿砌石皆逐漸有植物覆蓋，因左岸無人行步道，建議維持現狀，非必要勿擾動。</p>
