**公共工程生態檢核自評表**

| 工程基本資料 | 計畫及工程名稱 | 社子溪月眉橋下游至慈恩橋右岸護岸治理工程(含慈恩橋及成功橋改建) | | 設計單位 | 邑菖工程顧問有限公司 |

## 工程生態檢核表 核定階段附表

## 工程生態檢核表 規劃設計階段附表

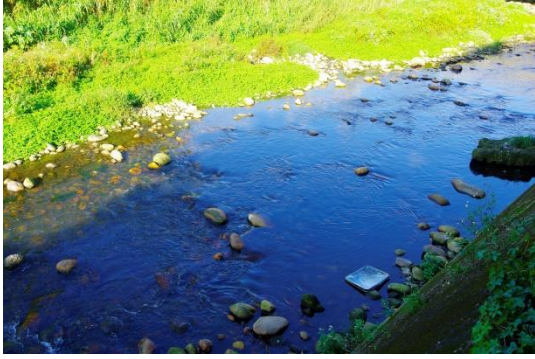
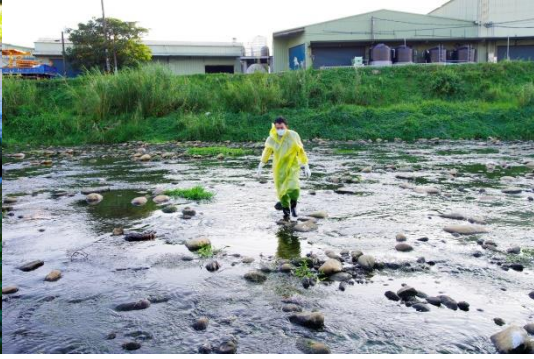
| <p>河床底質多為礫石、圓石，水量豐沛，縱向水域生態廊道無明顯阻隔，河道兩側偶有灘地覆蓋，並長有先驅草生植被，護岸多設置垂直混凝土護岸，水色混濁並存在異味與泡沫，水生生物目視多為外來魚種吳郭魚居多。</p> | | | | | |

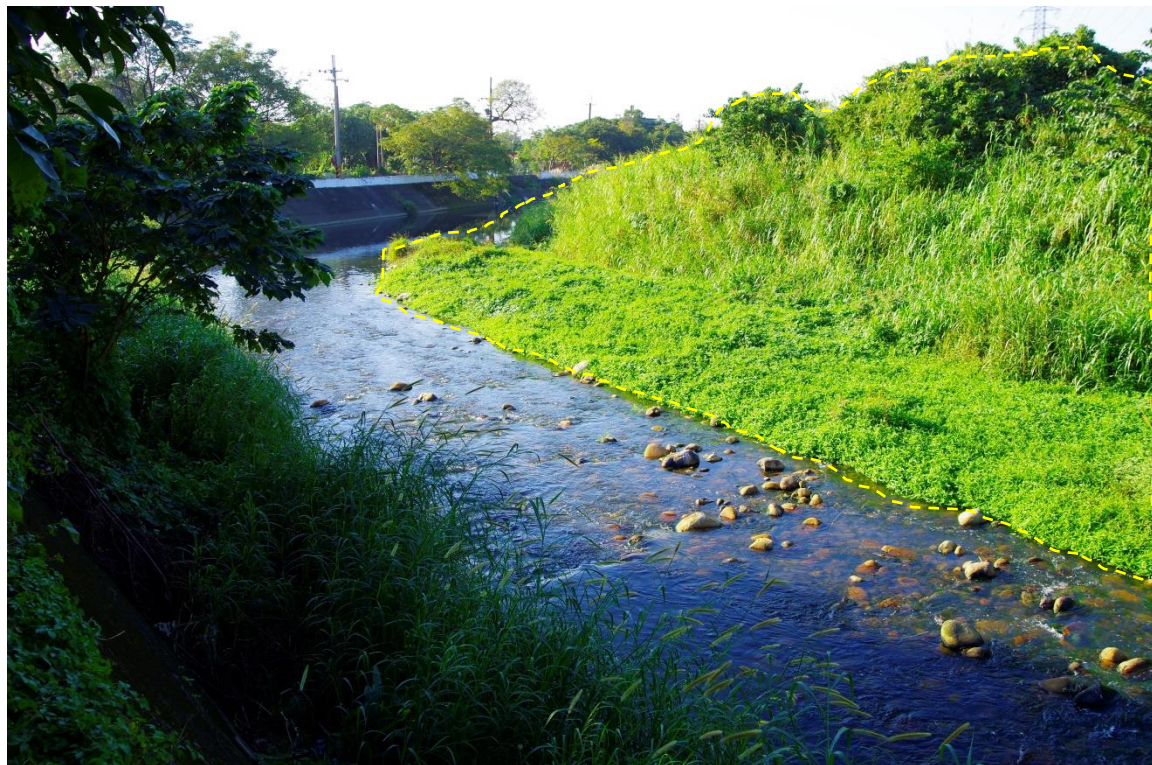
#### 7. 生態保全對象之照片：

河道順水右側草灘地與喬木保留

1. 月眉橋上游段順水右岸草灘地植被與喬木保留，草生植被如需割除可保留下方底土，幫助植被回復。

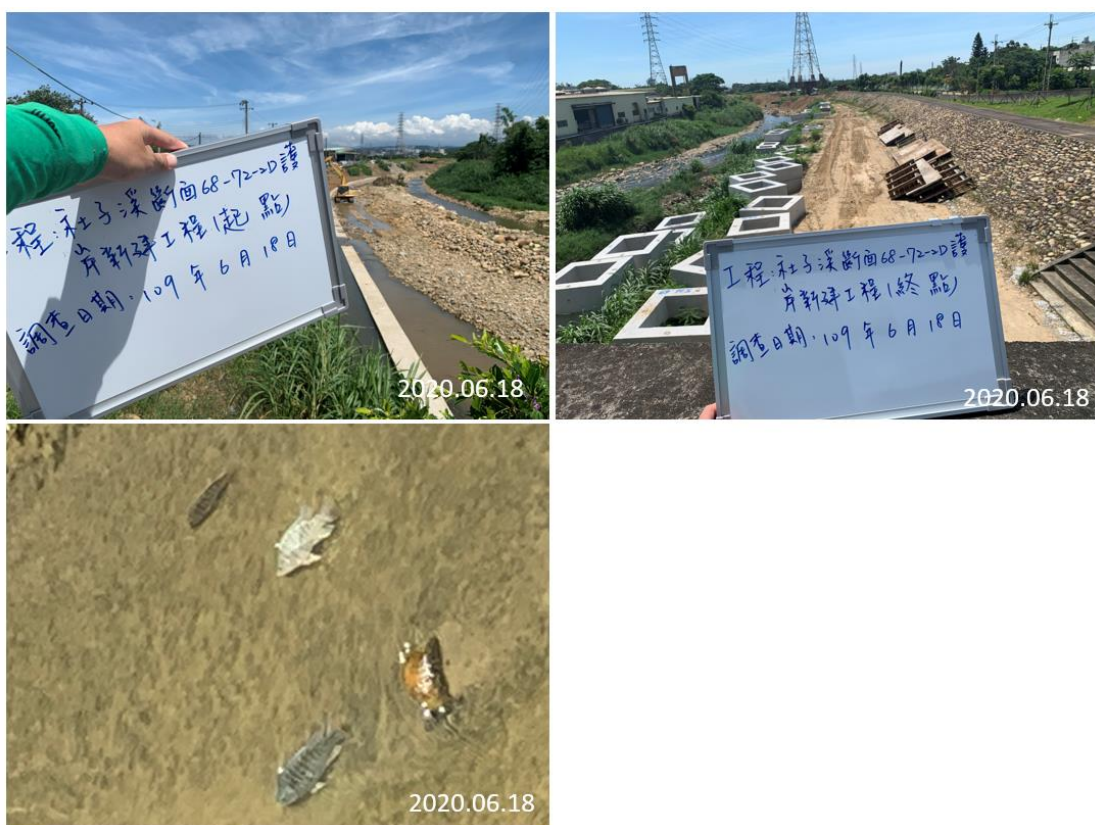
圖 4-4-49 社子溪斷面 68-斷面 72-2D 護岸新建工程(工程段)- 環境現況及水域物種照片

本樣站河床底質以粒徑較小之卵礫石與砂土為主，水流形態除水中構造物周邊之深潭外，亦有經河灘地縮減河道後所產生之急流(圖 4-4-49)。

109 年 6 月調查結果共計 1 科 1 種為雜交吳郭魚共 36 隻次，無紀錄原生魚種，軟體動物 1 科 1 種福壽螺 11 隻次，皆為外來種，調查無採獲任何蝦蟹類動物(附件 4)。

本季次調查結果經分析皆無原生魚類與洄游魚類等關注物種紀錄，當地水域生態現況因遭外來種大量入侵且水質欠佳，現為生態劣化之環境，較無明顯因工程施作所產生之影響。
