魚管處滯洪池工程生態檢核表

M-01 維護管理階段現場勘查紀錄表

| 勘查日期 | 112/06/12 | 填表日期 | 112/07/07 |
| 紀錄人員 | 李京樺 | 勘查地點 | (TWD97)X:276693.81 Y:2763025.45 |

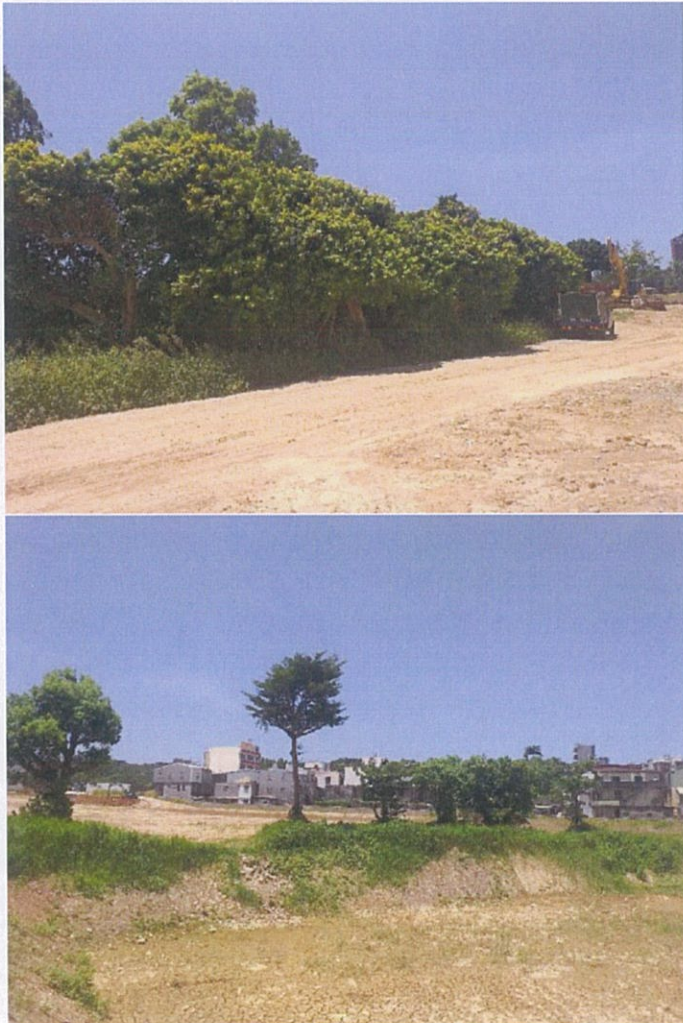
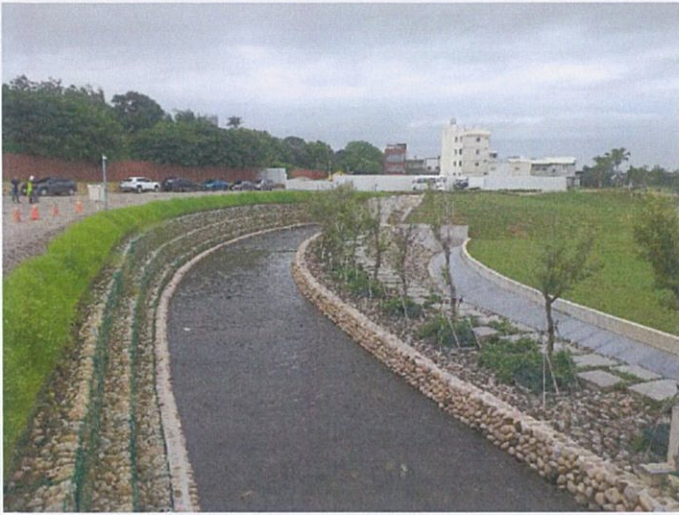
1. 工區之移植及新植樹木生長情況尚可，移植樹木區可聽到頻繁的蟬鳴及觀察到多種樹棲鳥類(麻雀、白頭翁、大卷尾等)，顯示該區域已逐步產生棲地功能，建請持續維管。

1. 維護管理持續保持。

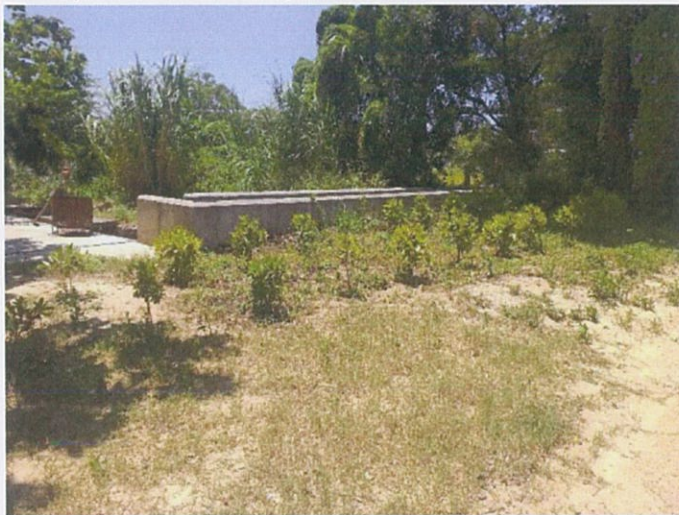
2. 新植之樹苗根系較脆弱，最近天氣炎熱，澆灌時間應盡量避開 9:00~16:00 間之炎熱時段，避免根系受損。

2. 後續澆灌時間將避開炎熱時段，維持植栽生長。

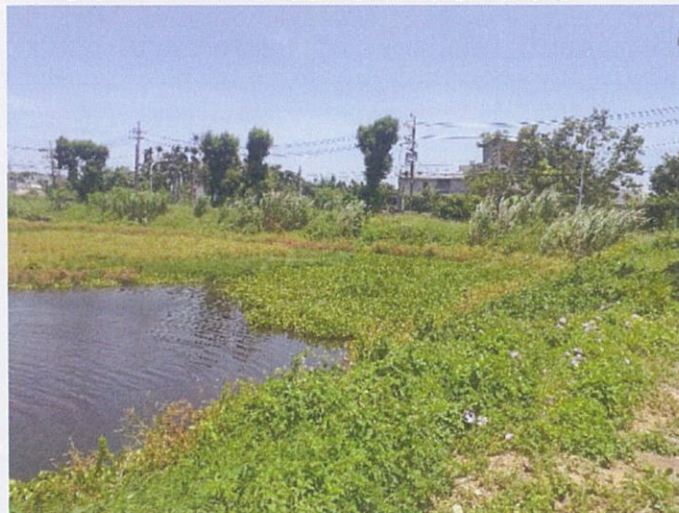
3. 工區北端之小池觀察到大量蔓延之布袋蓮族群。布袋蓮經由匍匐莖行無性繁殖，亦可透過種子行有性繁殖。其蒴果在 10~12 月成熟，建議維管單位可在 9 月時將蔓延之布袋蓮一併清除，避免其種子落入水中，降低來年布袋蓮生長的數量。

3. 布袋蓮清除作業，將轉達主辦單位協調相關單位及廠商辦理。

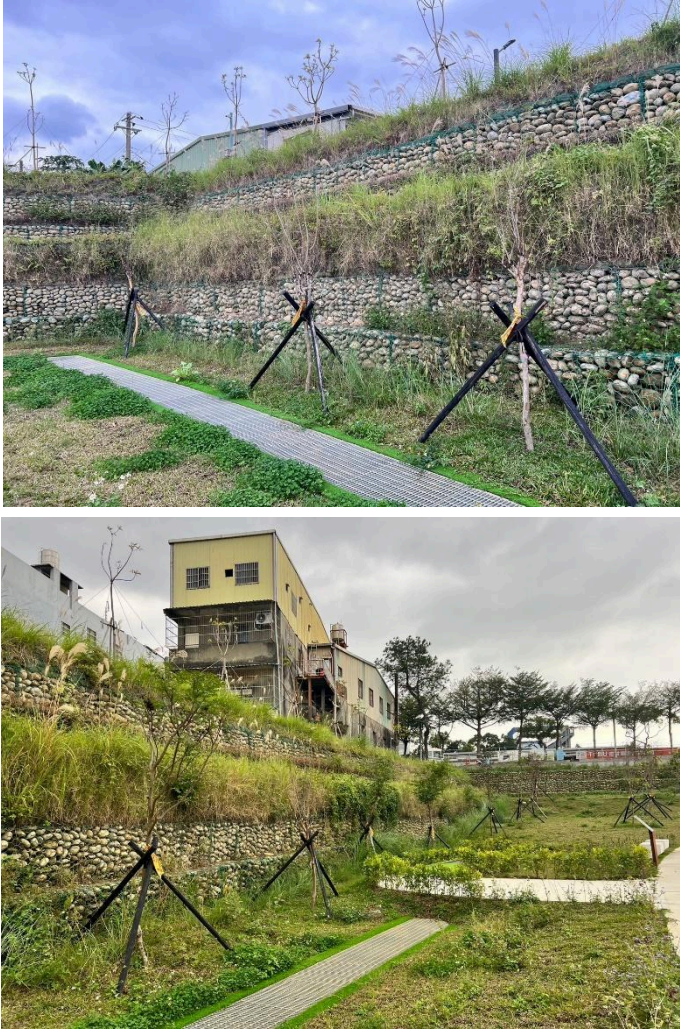
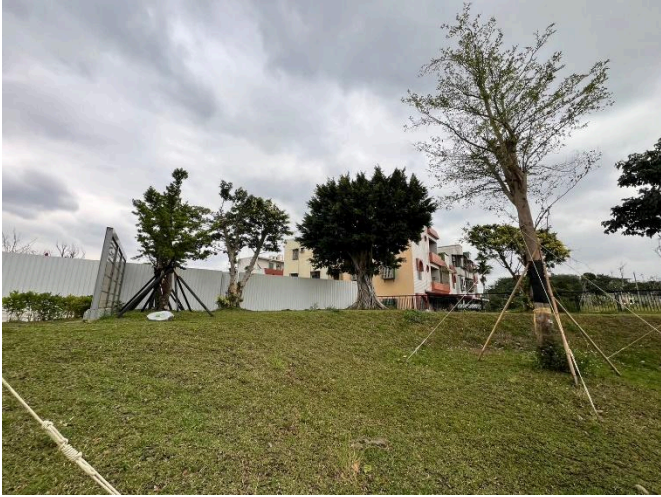
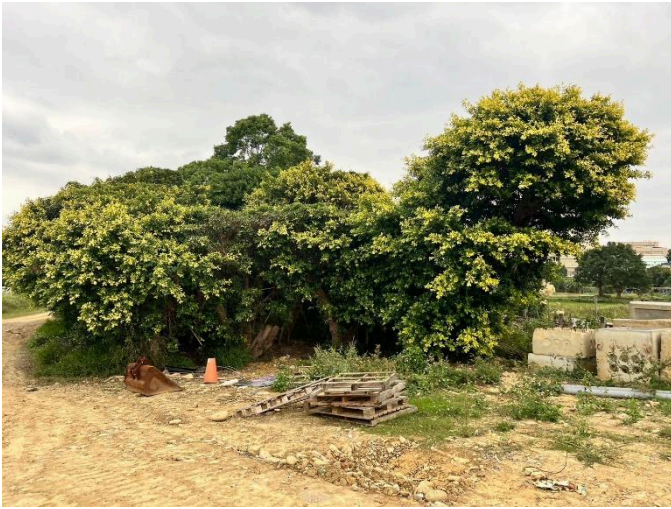
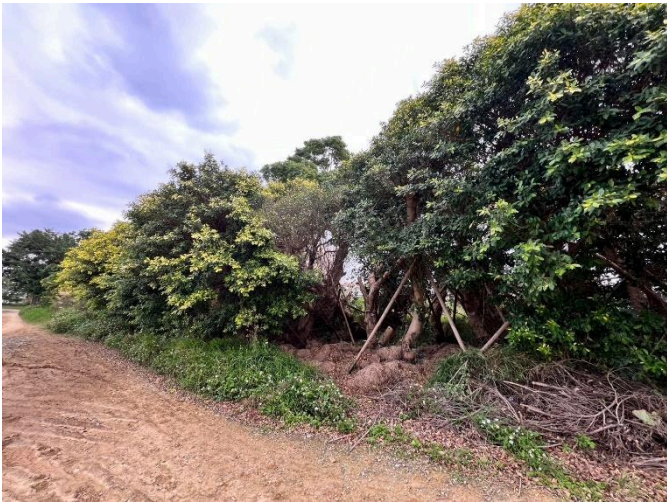
| <ol style="list-style-type: none"> 新植植栽已有新芽冒出，請持續維護，維持穩定生長。 | | | |

| | | <ol style="list-style-type: none"> 依規定辦理維護。 依規定辦理維護。 | |

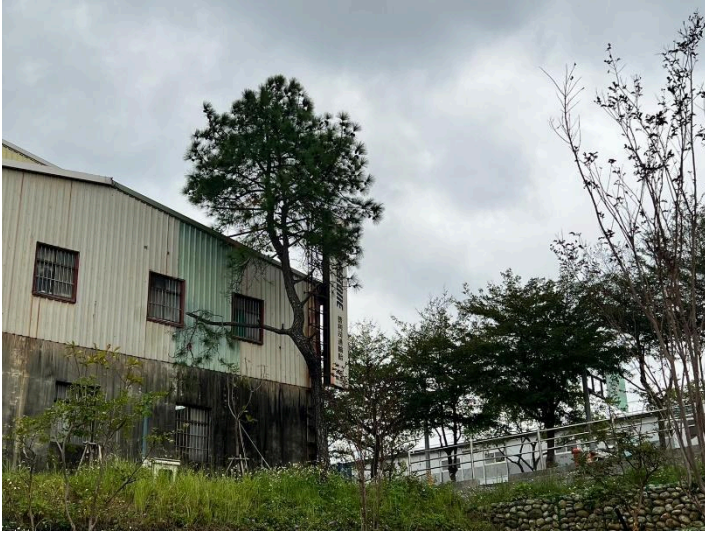
2. 保全樹木生長良好，請持續維護。
