工程生態檢核表 規劃設計階段附表

D-01 現場勘查紀錄表

老街溪右岸斷面 34 至斷面 41 護岸新建工程生態檢核表

D-01 規劃設計階段現場勘查紀錄表

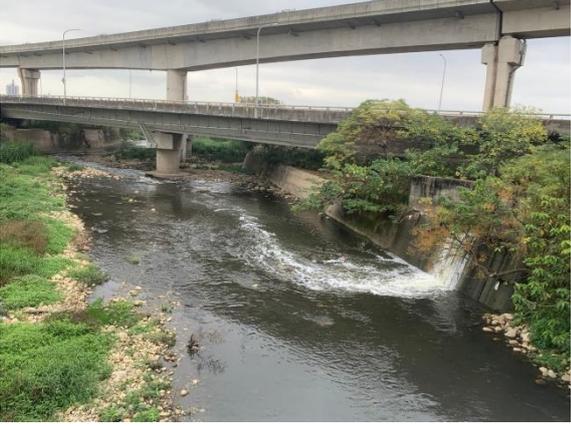
<p>1. 建議俟春季移除右岸銀合歡，避免果實散播造成入侵範圍擴大，座標為(TWD97)X : 262606.67, Y : 2721179.57。</p>		<p>1. 樹木移除將依意見納入細部設計修正中</p>

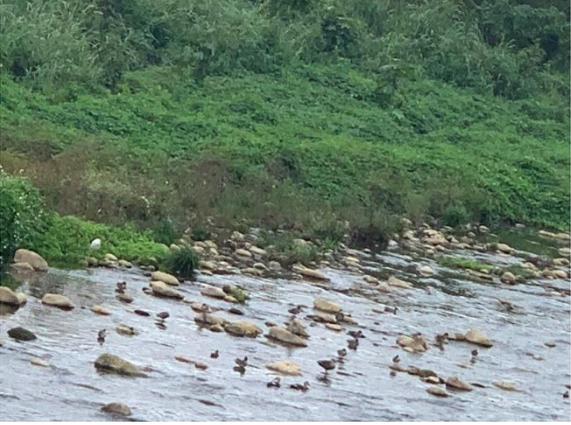
<p>2. 河道中石灘地有許多冬季候鳥，如小水鴨及鶯科等，建議施工時盡可能保留石灘地及周遭植生供其遮蔽、覓食，如施工需求需進行部分清除，應俟夏季執行，並於施工後進行恢復作業。</p>		<p>2. 後續部分石灘地植被保留方式，(1)設計階段，經評估後可列為勿擾動之區域，將於工程設計圖上劃定範圍，(2)施工前請廠商將勿擾動區域列入施工計畫中確實執行</p>

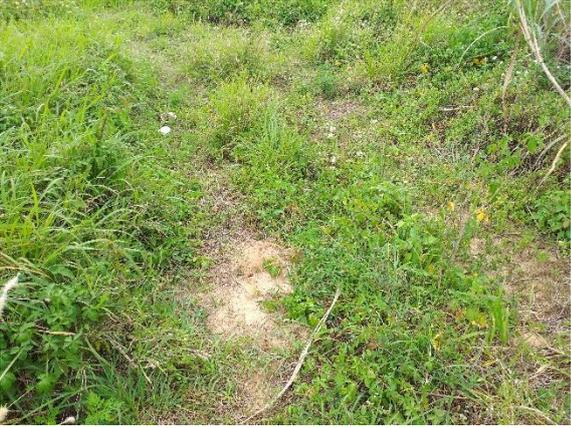
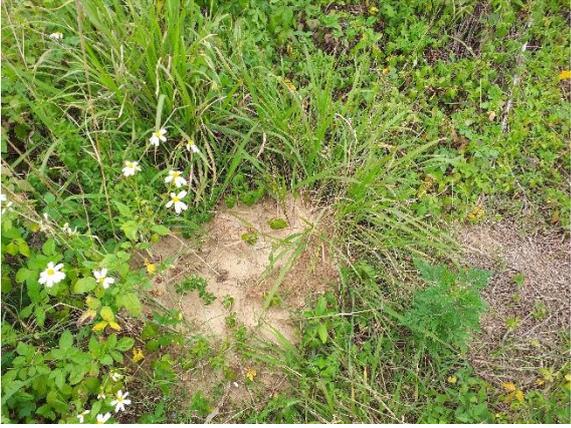
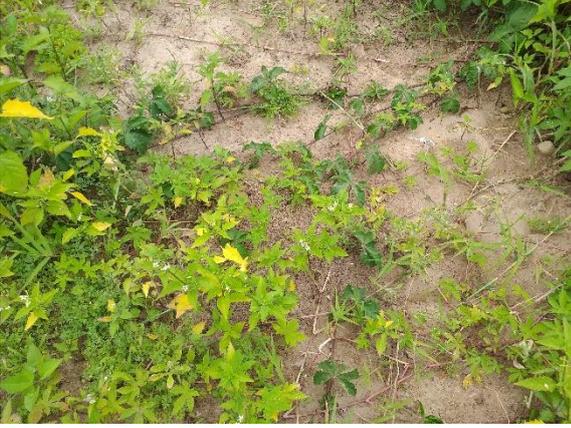
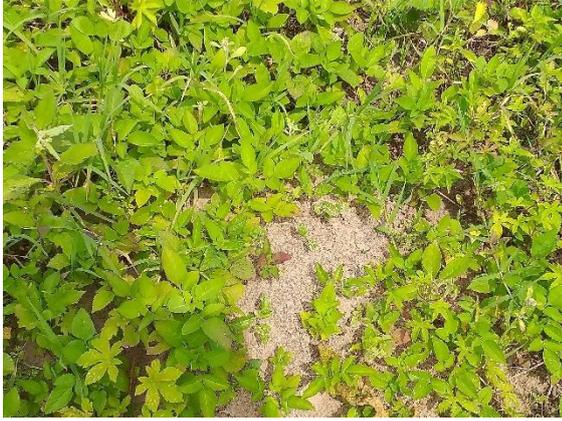
1. 老街溪右岸，從領航南橋向上游行走，沿途草叢中有多個入侵紅火蟻的蟻丘。建議通報紅火蟻防治中心，進行大面積的防除作業。

(TWD97)X：271303.51 Y：2765926.51

(TWD97)X：271386.47 Y：2765867.37

(TWD97)X：271395.70 Y：2765839.36

(TWD97)X：271417.75 Y：2765879.61

1. 依據提供座標位置，編列相關紅火蟻防治處理費用於工程設計中。

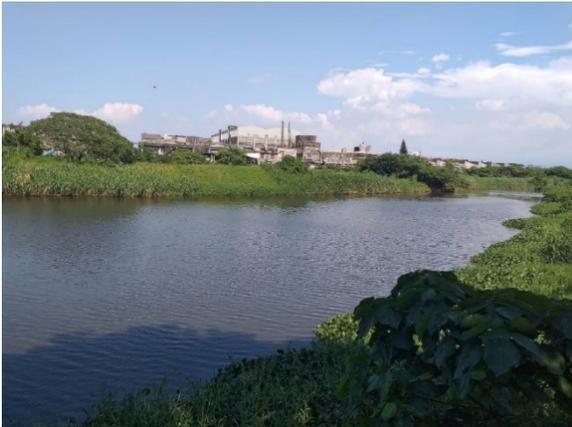
1. 於領航南路旁的左側高地植栽保留區有入侵種布袋蓮，雖經以往現勘照比對並無擴張的跡象，但於工程期間或大雨時，仍有可能因人為或自然的擾動擴散至下游，建議於施工前移除，同時有利於本土水生植物生長。

- 1.左側灘地非本案施工範圍，本案為右岸護岸改建工程，且本案現階段屬設計階段距今年底發包時程尚有近半年之久，建議由今年開口契約廠商即時進場處理，以利於水生植物生長。

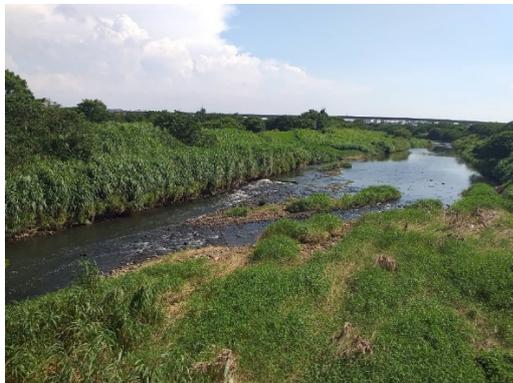
2. 工區內河道的兩側植被與次生林皆生長良好且多為台灣原生種，於本次現勘也有發現許多鳥類(夜鷺及白鷺鷥等)棲息於此，若無妨礙到工程，應盡量迴避。
3. 於現勘時在芝和橋附近有聞到異味，建議於工程時若有挖出較大石塊，可堆砌於河道中，增加河道曝氣量，減少異味。
4. 未來護岸可能造成生物的橫向移動困難，建議使用坡面較緩或粗糙之護岸。
5. 未來如無法妥善照顧護岸及灘地植生，將會導致於工程階段流失之生物(濱溪水鳥及爬蟲類等)永久失去其生存或躲藏空間。

- 2.在無影響右岸防洪工程情況下，已有規畫幾處堤後次生林保留區，並圍設警示標誌及措施，避免施工中誤入破壞。
- 3.若工程開挖後土方有粒徑50cm 以上之塊石，將堆放於河岸回填基腳處。
- 4.本案採護岸採 1:1.5 緩坡設置坡面工，於出水高 1.5m 以上坡面範圍採蜂巢格網填土植生，出水高 1.5m 以下採 1:3 緩坡回填土石方，噴灑草籽，增加坡面粗糙度。
- 5.未施作護岸基礎河道開挖無可避免，故本案採迴避及補償原則，儘量採既有護岸留用及護岸加高減少河道開挖，並於河道內設置魚避水道增加工程完工後生物生存及躲藏空間。

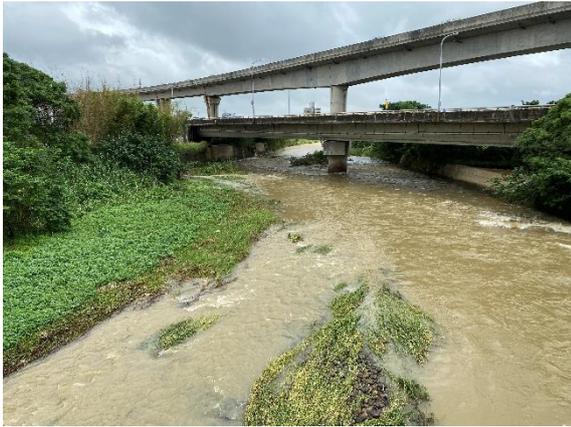
| <ol style="list-style-type: none"> 因大雨河水上漲，觀察到小白鷺及夜鷺在 41 斷面左岸濱溪帶及樹木棲息，建議施工時勿擾動左岸濱溪帶及喬木，讓生物在右岸施工時可以躲避棲息。 桃園大圳第 5-6 號池與老街溪中間次生林調查到白鼻心，濱溪帶預定為紅冠水雞營造區，白鼻心主食為果實、需要森林型態的棲地及為夜行性活動，紅冠水雞活動範圍大約 200 平方公尺，建議此區次生林及濱溪帶以禁擾區方式整區保留，施工時間在 8 點過後到 5 點之前。 禁擾區及保全樹木位置請明確標示在設計圖書說，並說明保護措施施作方式，建議以喬木連同周圍草叢區塊性的以警示帶包圍，讓現有生物爬蟲類、哺乳類及鳥類有躲避空間。 | <ol style="list-style-type: none"> 斷面 41 僅施作右岸堤後設施，河道內無開挖，施工中河道無擾動情形。 既有次生林保留區，已有編列施工中阻隔設施，並於圖面中標示圍設區域，使廠商據以施作。 已於平面圖中標示圍設範圍及圍設方式示意圖，採每 5m 設置一處臨時鼎塊，並配合警示帶連接圍設。 |
